耐震照査及び対策の促進

東日本大震災における堤防被災の特徴

耐震照査及び対策の促進について（今回の堤防被災の特徴から）

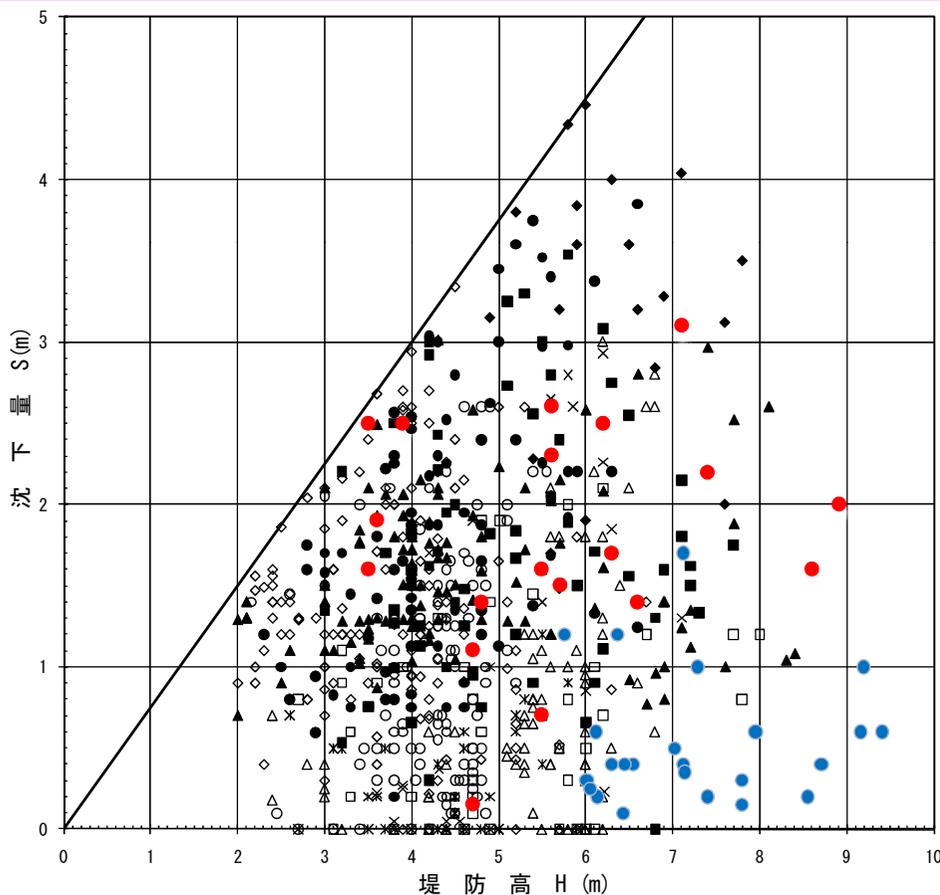
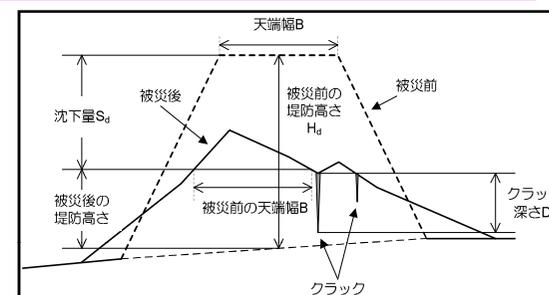
一次点検における最大沈下量 (Smax) の妥当性検証

- 本地震で被災した、関東地方整備局管内と東北地方整備局管内の緊急災申請箇所の堤防を対象として、最大沈下量Smaxの検証を行った。
- 「レベル2地震動に対する河川堤防の耐震点検マニュアル(案)・同解説」の一次点検では、(堤防天端高-Smax)>照査外水位だと対策不要区間として判別される。
- 検証の結果、既往の地震による堤防の最大沈下量と同様、本地震の緊急災申請箇所の沈下量は堤防高の75%を上回っていないことが明らかとなった。
- 従って、一次点検における最大沈下量の設定を、堤防高の75%とすることの妥当性が確認できた。

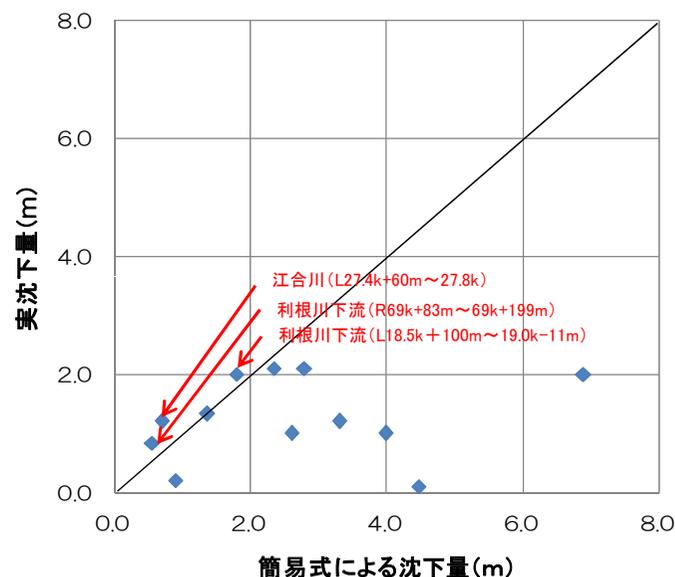
簡易式による沈下量と実沈下量の比較

41箇所のうち沈下量が明らかな12箇所を判定したところ、全ての堤体で沈下量をほぼ適切に判断できた（安全側に予測）。

- ①～③による二次点検は、堤防の部分液状化以外は液状化危険箇所を適切に抽出できていると考えられ、耐震照査の効率的推進に有効な絞り込みになると考えられる。
- なお、堤体の部分液状化については、“③簡易式による判定”では考慮することが明記されているものの、“②土質構成による判定”では明記されていない。実作業レベルで利用出来るよう、マニュアルの修正を行う必要があると考える。

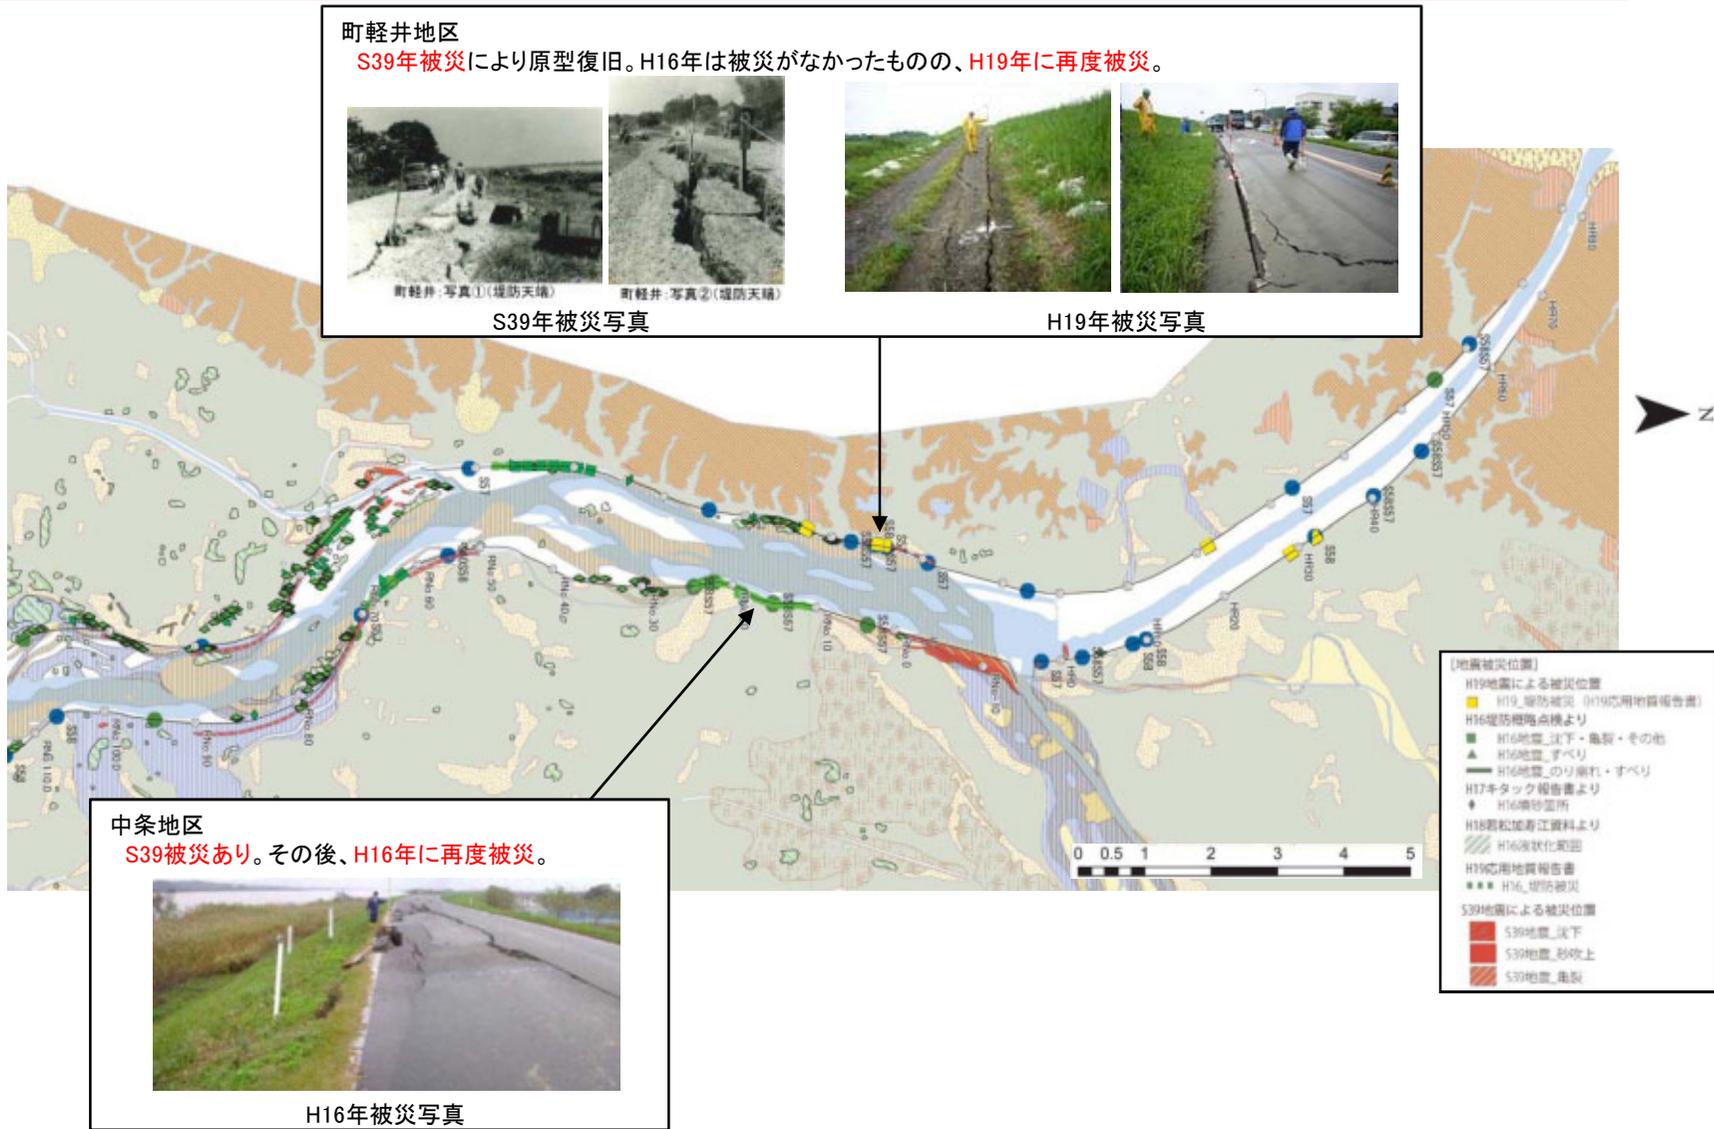
3-2. 耐震性能（過去の地震による被災経験—信濃川の被災反復箇所）

・S39新潟地震で被災した区間において原型復旧箇所は、その後の地震で再度災害を生じている。

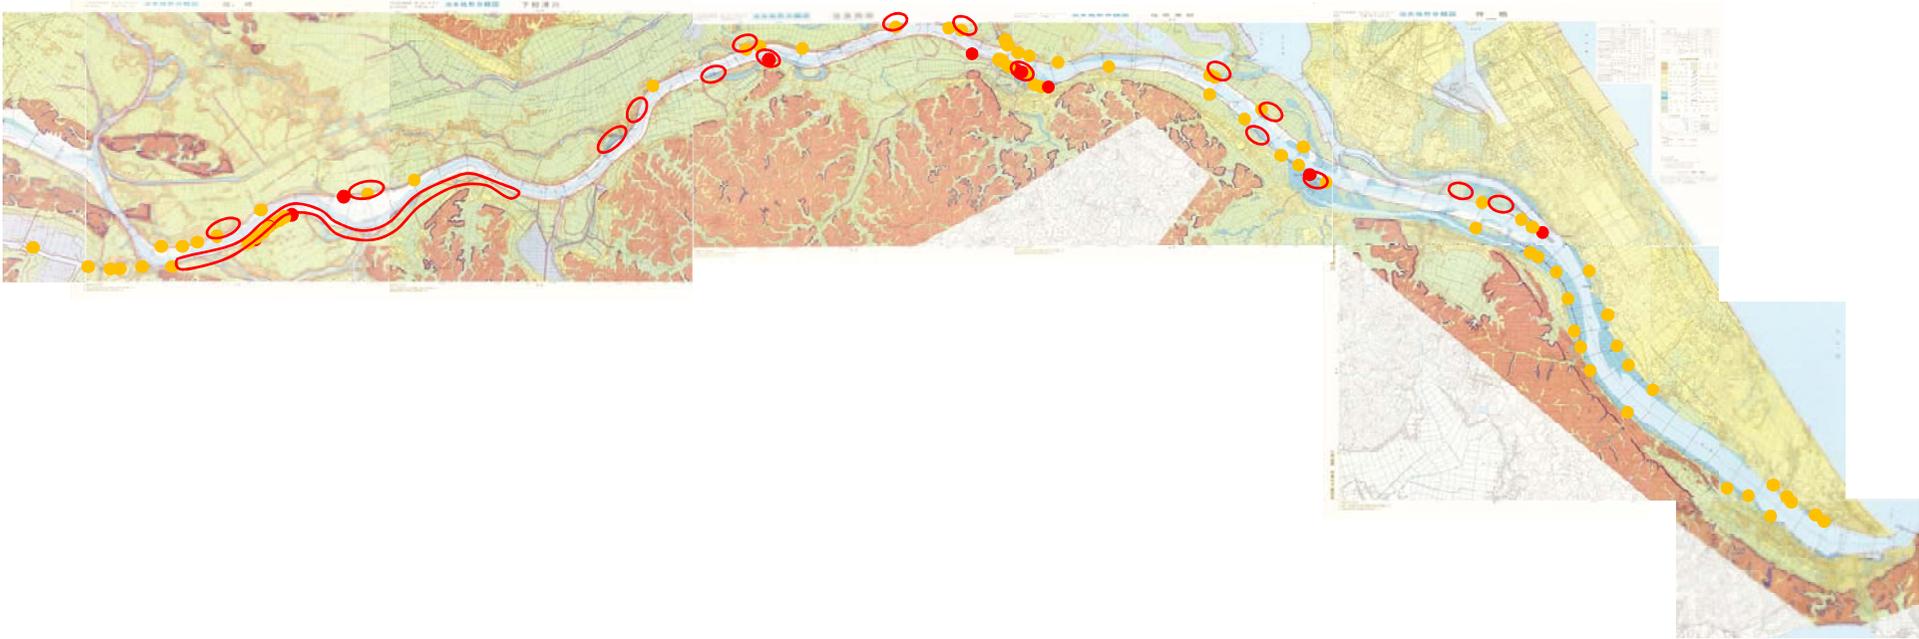
3-2. 耐震性能（過去の地震による被災経験—利根川の被災反復箇所）

・大正12年関東大震災の被害箇所では、今回の地震によって再度災害を生じている箇所が多数ある。

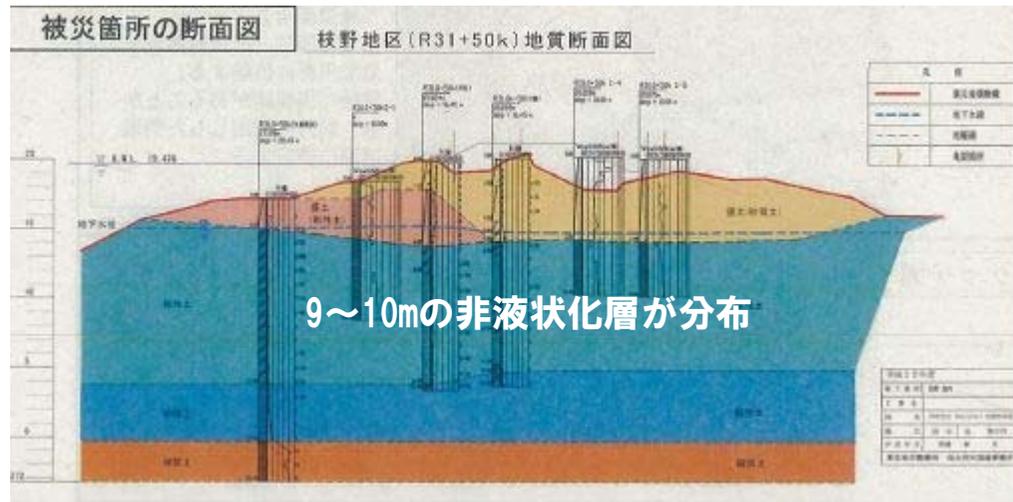
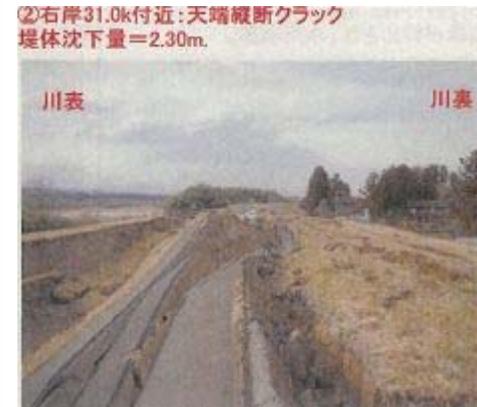
阿武隈川下流右岸30.6k+34m~31.4k+160m (枝野地区)

沈下可能性なしとなった2箇所は、液状化層の上方に位置する非液状化層の層厚が5m以上であったためこのような判定結果となった。これらは、堤体の部分液状化が疑われる。
(該当箇所:阿武隈川下流右岸31k付近(枝野)、33k付近(小斉))

…堤体の部分液状化と考えられる。

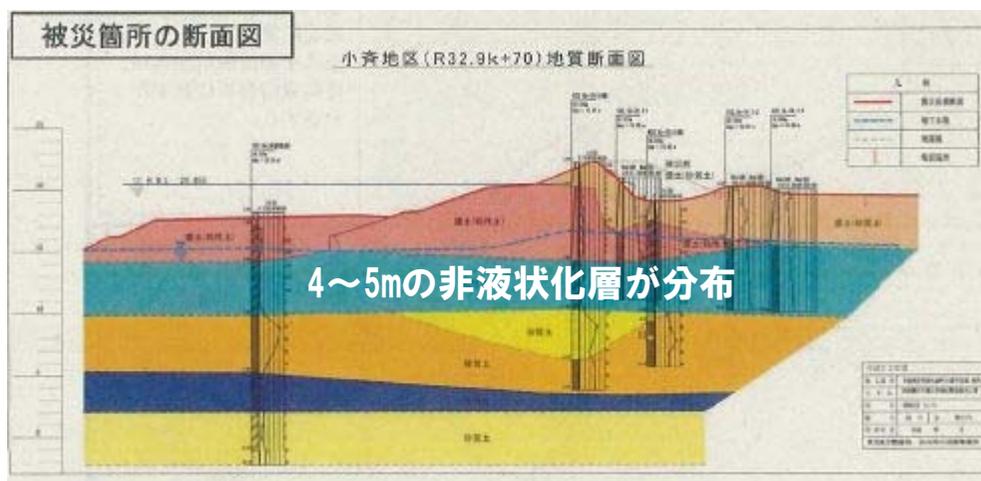
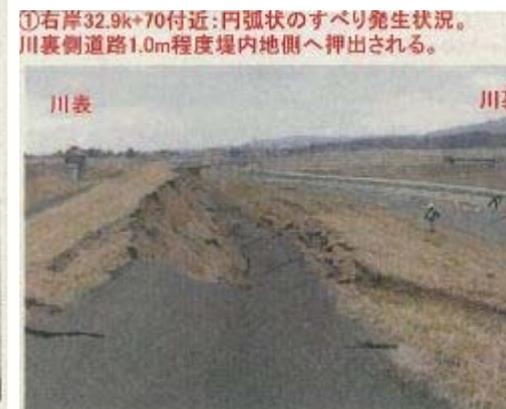
阿武隈川下流右岸32.8k+103m~33.0k+170m (小齊地区)

…堤体の部分液状化と考えられる。
