## 第3回東北地方太平洋沖地震を踏まえた河口堰・水門等技術検討委員会

### 前回指摘事項について

# 津波の遡上と漂流物（鳴瀬川）

# 津波の遡上と漂流物（吉田川）

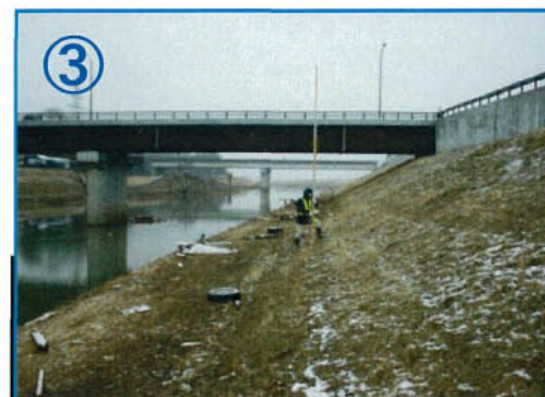
漂流物の状況。  
(R5.0k付近)

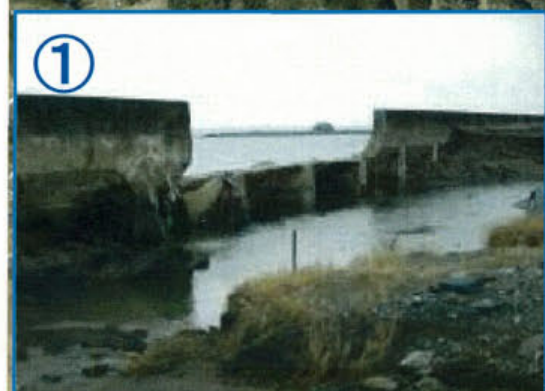
特殊堤が一部流出。  
(R0.3k付近)

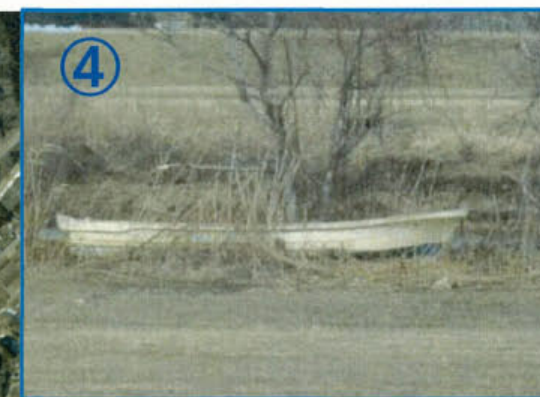
船舶漂流の最上流地点。  
(R6.4k付近)

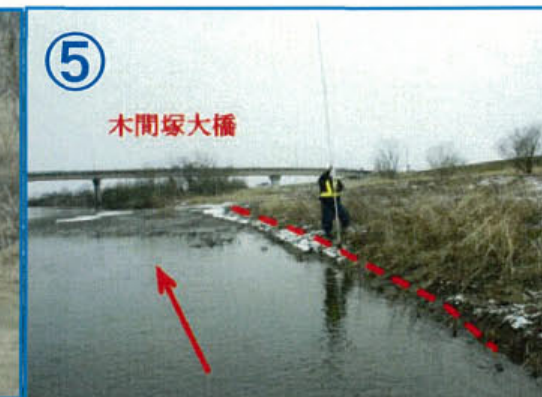
痕跡調査による津波の到達地点。  
(R14.5k)

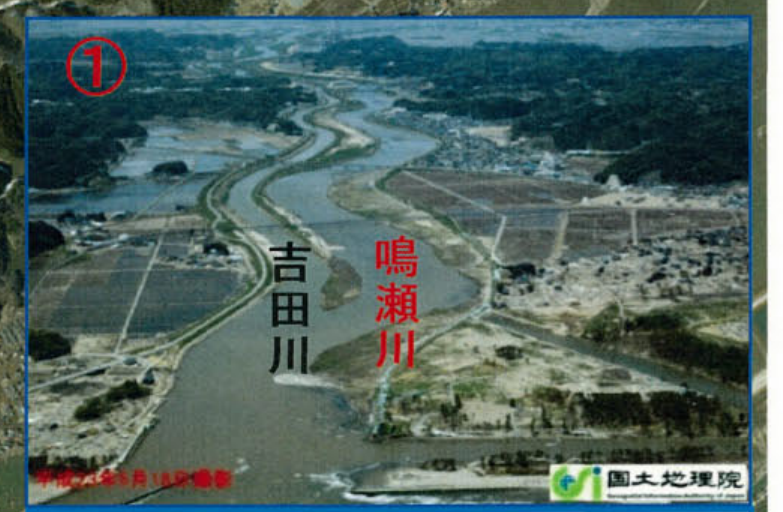
河口部状況。

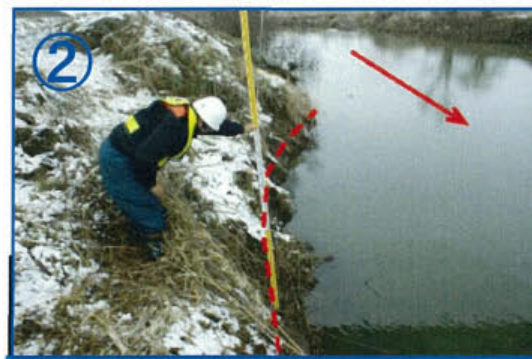
② 痕跡調査による津波の到達地点。  
(R20.2k)

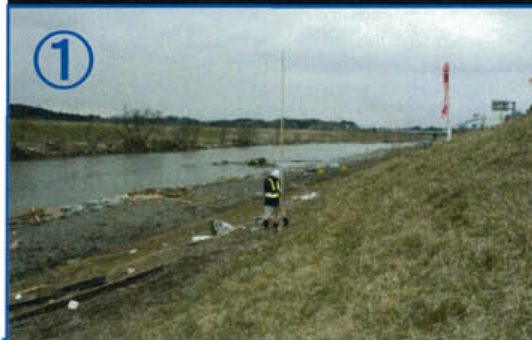
① 漂流物の状況。  
(R6.0k付近)

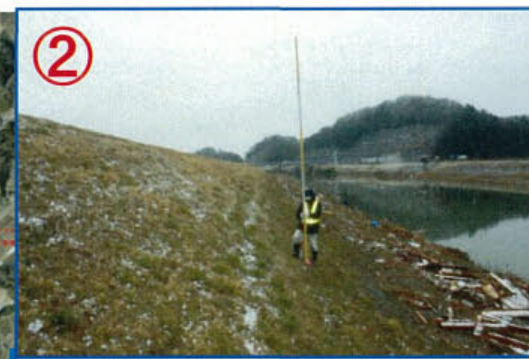
② 漂流物の状況。  
(L4.6k付近)

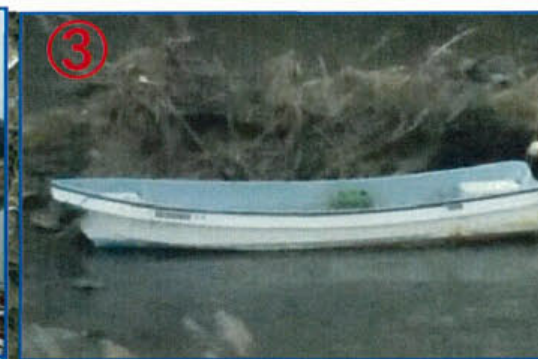
③ 船舶漂流の最上流地点。  
(L9.6k付近)

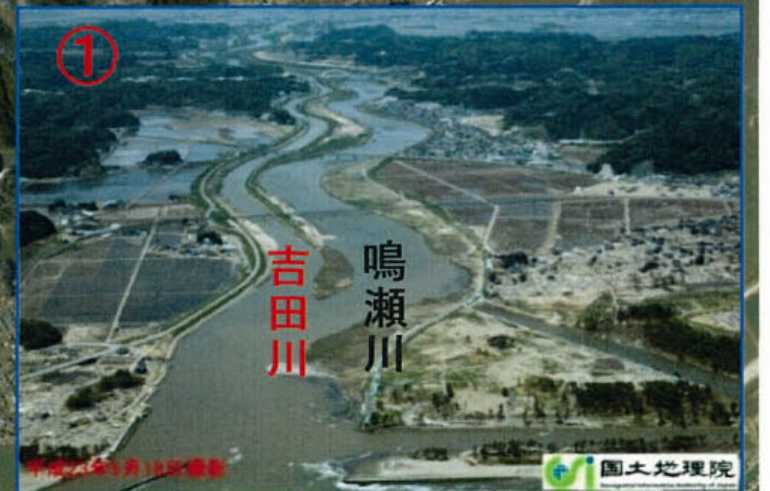
① 河口部状況。
