中小河川における水災害の特徴と課題

—平成29年7月九州北部豪雨の現地調査を踏まえて—

河川政策グループ
首席研究員
柳澤 修

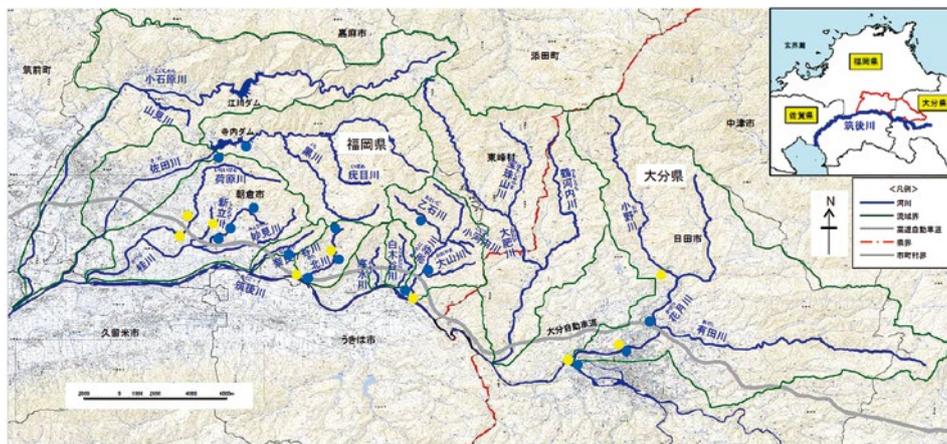
図-1 被災した河川の位置と調査地点

黄●：前回調査 青●：今回調査 図面は、筑後川右岸流域河川・砂防復旧技術検討委員会(第1回)(資料2)より

JICEでは自主研究「災害調査」として、平成29年7月12日～14日と10月16日～17日の2度にわたり現地調査を行った(図-1参照)。これらの調査結果や関係機関の資料を基に、中山間地における中小河川等の水災害の特徴と課題について、JICEとしての考察を交えて報告するものである。

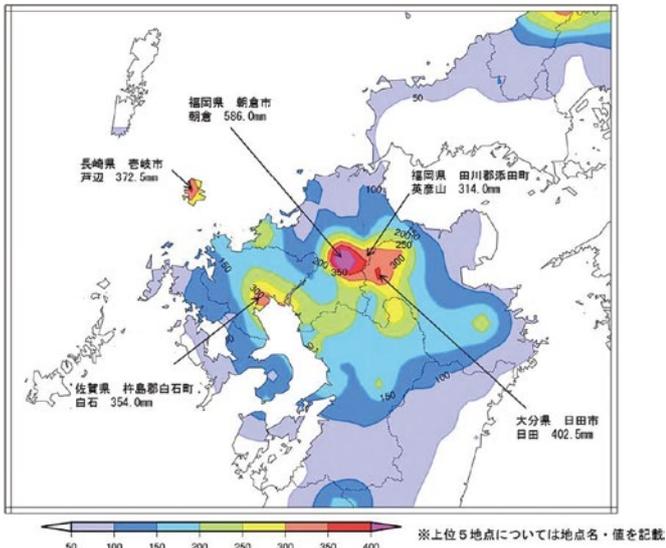
図-2 平成29年7月九州北部豪雨の降雨量分布(気象庁災害気象資料より)

筑後川右岸流域では、気象庁のアメダス観測によれば、7月5日～7日の連続雨量は朝倉市朝倉で586mm、日田市日田で402.5mmを観測している。また、最大日降水量は朝倉で7月5日に516mm、最大時間降水量は朝倉で129.5mmを記録し、いずれも観測史上1位を更新している。日田市日田における7月5日の最大日降水量336mmについても観測史上1位を更新している。(表-1, 図-2参照)

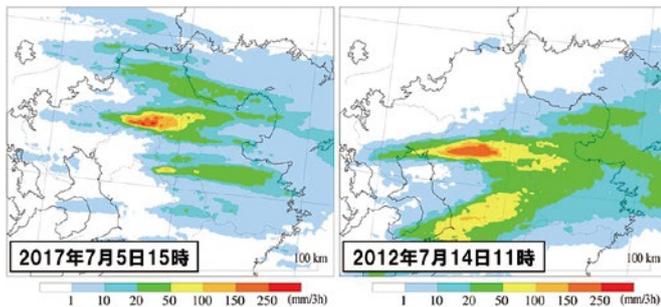
図-3 降雨量分布の平成24年7月九州北部豪雨との比較(気象研究所資料より)

筑後川流域において、平成29年は朝倉市を中心とした右岸に降雨の中心が位置しているのに対して、平成24年は左岸八女市から日田市を中心とし、矢部川の流域にも豪雨をもたらした。(図-3参照)

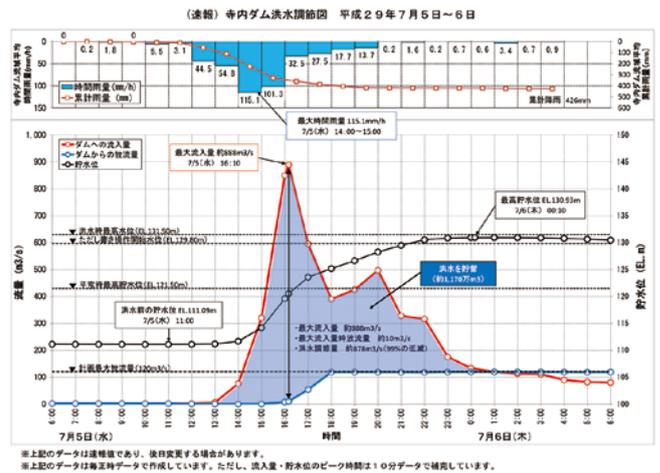
図-4 寺内ダム洪水調節図(水資源機構提供)

佐田川には水資源機構が管理する寺内ダムがあり、ダムによる流木の捕捉や放流量の抑制により、被害のなかった河川である。佐田川においては、豪雨の前日まで利水補給を行っており、ダムの空き容量に余裕もあったことから、計画流入量300m³/sに対して、約3倍の888m³/sの流入があったが、計画700万m³の貯留に対して、1,170万m³の貯留を行い、下流への放流量を計画放流量である120m³/sとし、下流佐田川金丸橋地点で約3.8mの水位を低下させ(寺内ダム管理所試算)、氾濫危険水位以下に水位を抑えることが出来た。これにより、佐田川では溢水や堤防決壊による被害が生じることはなかった。

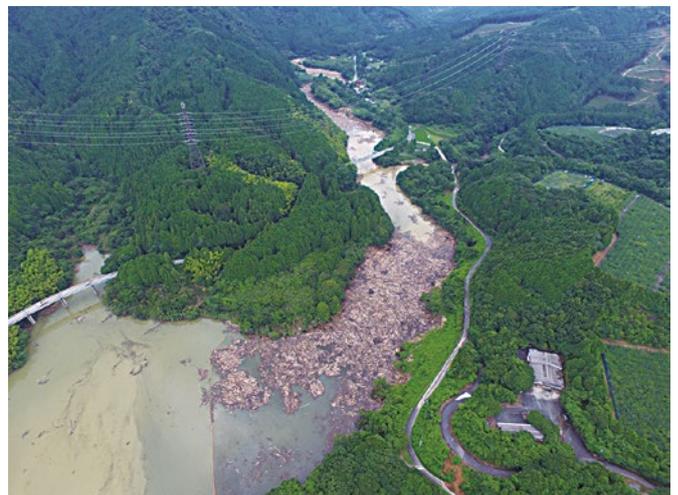
図-5 寺内ダム流木貯留写真(水資源機構提供)(約2万m³の流木が流れ込んだ)

佐田川については、ダムによる流木の貯留と洪水調節により河川に被害は無く、寺内ダム貯水池内の流木については処理が終わり、ほぼ通常の状態に戻っている。また、ダム湖の高台部分で朝倉市が公園として占用している箇所については、市の流木の処理場として利用され、根の仮置き、木材のチップ化が進められている。（図-15 参照）

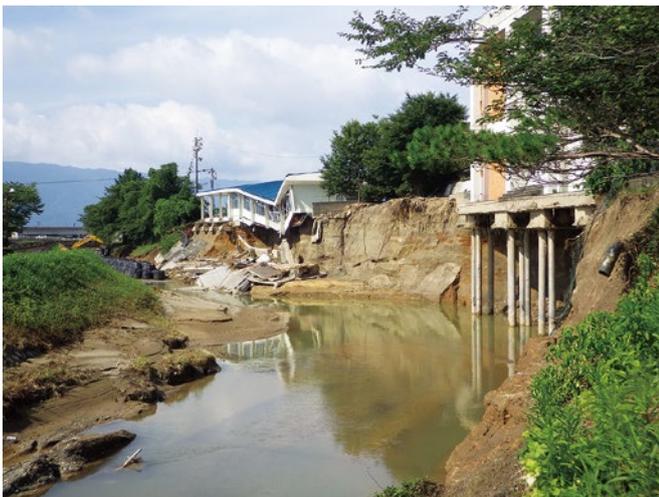
図-7 比良松中学校被災状況

桂川は、上流端においては、土砂と流木が見られるが、下流部の被災箇所においては、洪水流による越水破堤や河岸侵食が主な被害となっている。河道容量を超える出水と洪水流の蛇行により、河岸が大きく削られ、学校の基礎杭が洗われている（図-7 参照）。下流では、橋梁が基礎を洗われ、迂回流により河岸が削られている。また、さらにその下流では、越水により堤防が決壊している。（図-8 参照）

桂川については、応急処置として1トン土嚢が積み、河岸の保護等が行われているが、本復旧については、今後実施されるものと思われる。（図-16 参照）

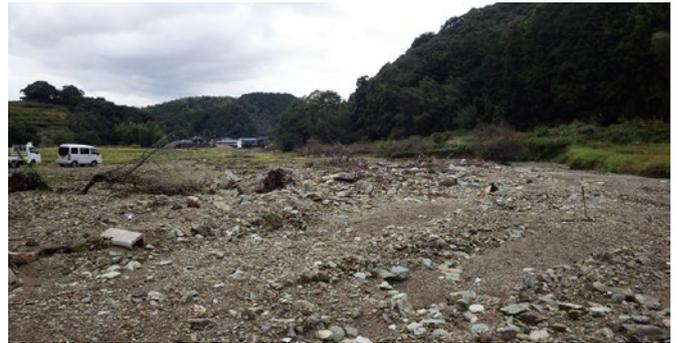
図-9 上流部の土砂堆積状況

桂川の上流の堆積土砂の土質は古生代変成岩の風化物と考えられ、赤谷川の堆積物である花崗岩の風化した「マサ土※」と比較すると粒径が大きく（図-9、図-10 参照）、勾配の緩くなっている上流部で止まっており、斜面崩壊も少ないようである。このため、土砂や流木の流出が上流で収まり、下流では、通常の洪水流による被災となったものと推定される。

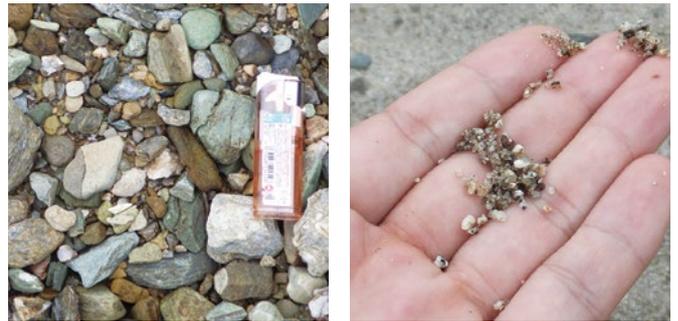
図-10 粒径の写真

※ マサ土（真砂土）は花崗岩が風化してできた砂であり、その成因から花崗岩で構成された山地の表層に堆積している。水はけが良く校庭の敷土に利用されるが、強い降雨により表層崩壊を起こし、また洪水に流されやすい性質があるとされている。赤谷川周辺の地質は中生代の花崗岩といわれている。

（左：桂川の上流の堆積物、右：赤谷川の氾濫した土砂（マサ土））

今回の線状降水帯の降雨の中心地域は、佐田川上流部から赤谷川かけての範囲で総雨量が最も多く、この雨で時間雨量100mm前後の雨が数時間継続し、これによる所謂「マサ土※」（図-10 参照）である斜面が崩壊し、土砂と流木が河川に流れ込み、下流へ流下し被害をもたらしたと考えられる。

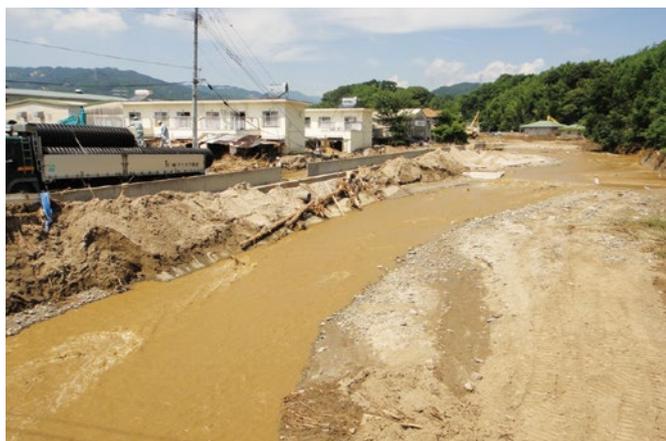
図-11 赤谷川国道土付近被災状況（土砂撤去済み）

1回目の調査では、赤谷川に架かる国道の頼母橋付近の土砂や流木の堆積状況の調査を行ったが（図-11 参照）、2回目の調査では、赤谷川で権限代行による緊急復旧を行う筑後川河川事務所のご厚意により、赤谷川の下流部から氾濫河道を経て、右支川となる乙石川の中流まで上ることが出来た。赤谷川の下流部はマサ土の堆積により、洪水前の河道が閉塞し、流木と混合し、洪水前の流路を大きく変化させていた。河道は氾濫して農地側を流れ、農地に土砂が堆積し、農地のほとんどは氾濫河道となっている。（図-12 参照）

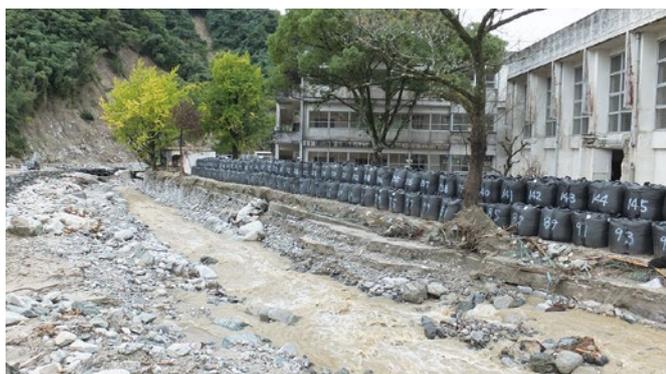
図-13 乙石川の松末小学校付近流路土囊積み

また、赤谷川上流部の右支川乙石川においては、斜面の崩壊により、谷底地形となっていた河道は全て埋まり、堆積した砂礫により河道周辺の道路や農地も全て埋め尽くされ、河岸の人家が被災を受けている。被災家屋より一段高い場所の民家はかろうじて被災を免れているものの、道路は寸断されて一時的に孤立していたと思われる。現地の調査時点では、準備工としての仮設道路が施工され、交通手段が確保されていた。また、乙石川と赤谷川の合流点付近にある松末小学校は1階部分が大きく被害を受けて現在も使用できない状況であった。（図-13 参照）

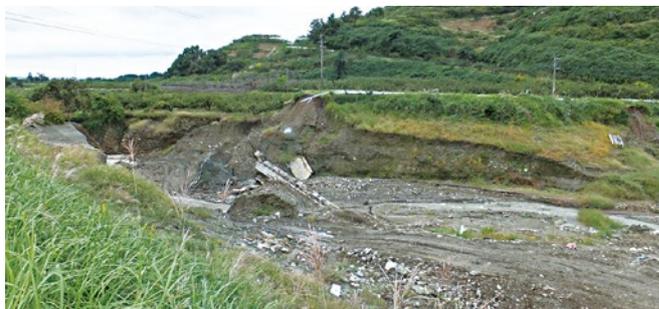
図-14 奈良ヶ谷川 溜池被災及び堰堤崩壊

普通河川である奈良ヶ谷川では、溜池が被災を受けて土砂が堆積すると共に、洪水吐きが被災を受けて、洪水や土砂が下流へ流れている。溜池の規模に相応した洪水や流木・土砂であれば一定の効果は発揮されるが、被災を受けて壊れた場合は、溜められていた洪水や流木・土砂は一気に下流へ流れることとなる。（図-14 参照）

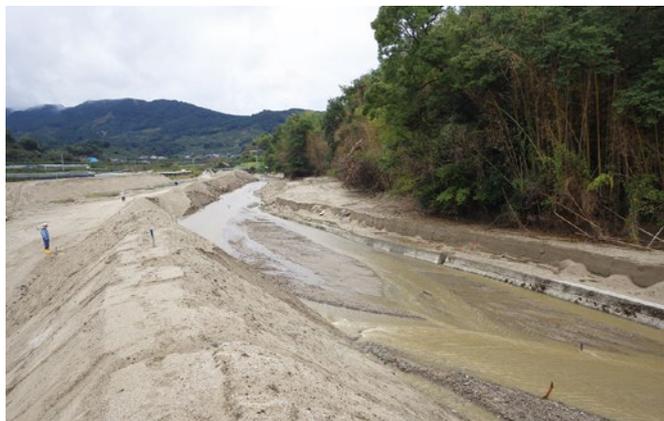
図-17 北川の土砂の堆積状況

北川については、河道内の土砂は除去されているが、河道沿いには土砂が残されたままであり (図-17 参照)、今後の復興計画等を考慮しながら今後の取り扱いが決められていくものと考えられる。被災家屋は、土砂や流木により家屋の壁が壊され、洪水時の破壊力の大きさが想像される。(図-18 参照)

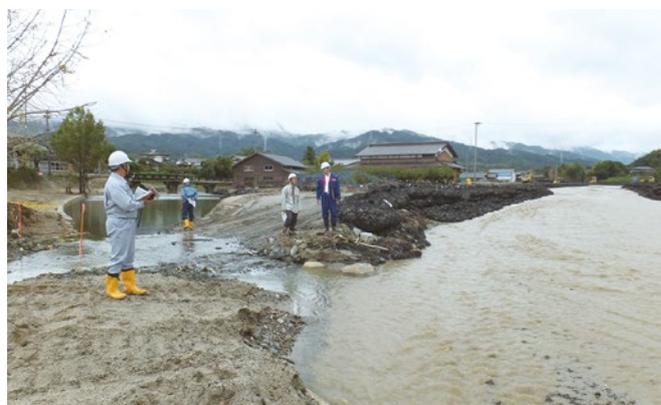
図-20 氾濫後河道と元河道

下流部においては、流木の除去はほぼ終了していた。しかし、大量の土砂は、河道内だけでなく、堤内地の農地や宅地にも厚く堆積しており、流路の一部はそのような堤内地を流下している状況であった。元河道の土砂の撤去も進められていたが、流路を元に戻すことを現時点では地元は希望しないとのことで、この氾濫後の流路から家屋を防護するため、土嚢による土堤兼仮設道路が整備されていた。また、流下断面については、現状では本格的に掘削しても降雨があれば上流からの土砂流入により再び閉塞する懸念があることから、時間 10mm 程度の降雨を流下させる流路の確保を当面の目標とし、上流から

の土砂流入も考慮しつつ掘削を進めているとのことであった。(図-19、図-20 参照)

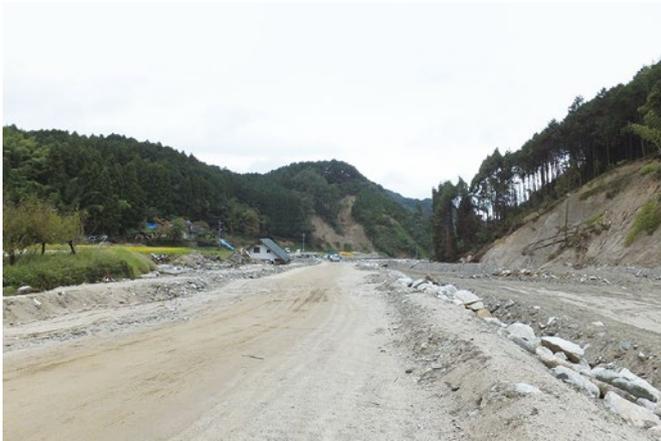
図-22 準備工としての工事中道路の状況

上流部については、赤谷川の右支川乙石川について、赤谷川との合流点で、避難所となっている松末小学校の被災状況を確認すると共に、乙石川沿いに点在する被災家屋の状況を確認した。谷底地形が埋没し、今後の河道計画をどのようにするのか

検討中とのことであった。準備工として、工事中道路と併せて生活道路を確保するための工事に着手しており、流木はおおむね撤去済みであった。(図-22 参照)
