# 熊本地震による被災及び復旧状況

# 平成28年熊本地震の概要(震度及び地震の頻度)

# 平成28年熊本地震の概要(断層の位置と主な被災箇所)

# 熊本地震を踏まえた課題と論点

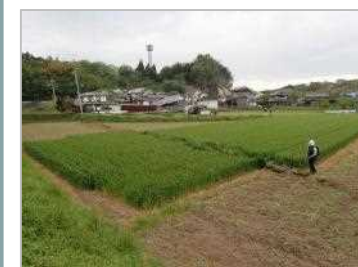
- 4月14日のM6.5の地震の震源域付近には<sup>ひなぐ</sup>日奈久断層帯、4月16日のM7.3の地震の震源域付近には<sup>ふたがわ</sup>布田川断層帯(M5.7の地震の震源域付近には<sup>はねやま</sup>別府-万年山断層帯)が存在。※
- 布田川断層帯で長さ約28km、日奈久断層帯で長さ約6kmにわたる地表地震断層を確認、益城町堂園付近では最大約2.2mの右横ずれ変位を確認。

益城町の断層の状況

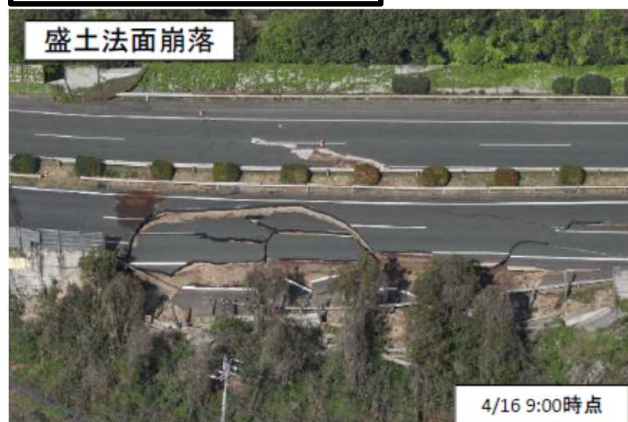
写真-1 盛土の崩壊  
(益城バスストップ付近)

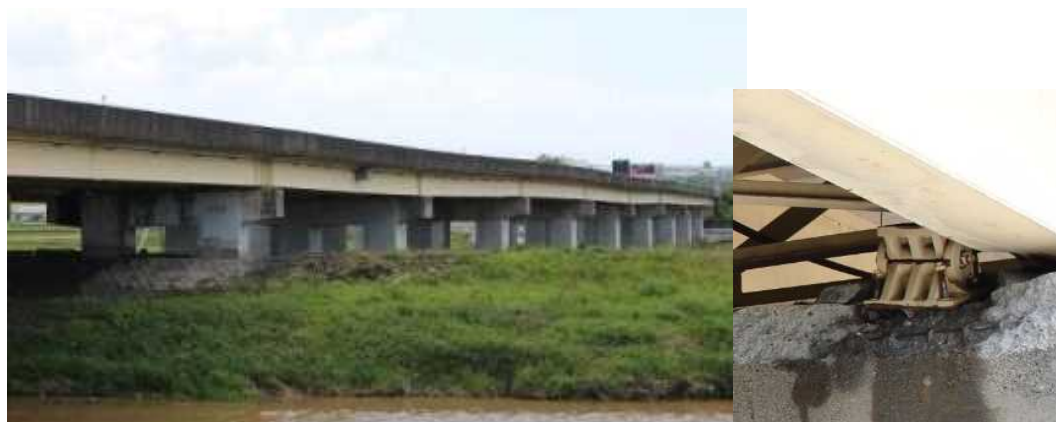
写真-2 上部、下部構造の損傷  
(木山川渡河部 木山川橋 左:全体、右:支承部の損傷)

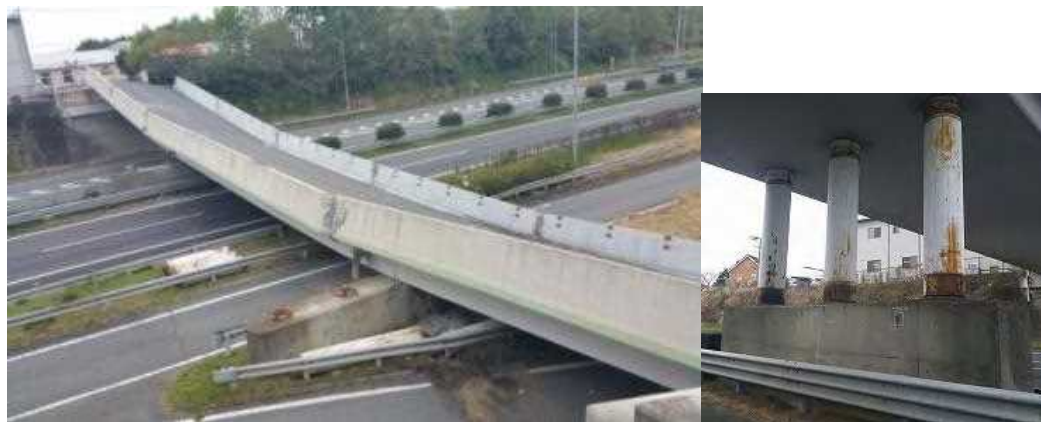
写真-3 跨道橋の落橋  
(熊本県道府領第一橋 左:落橋後、右:落橋前)

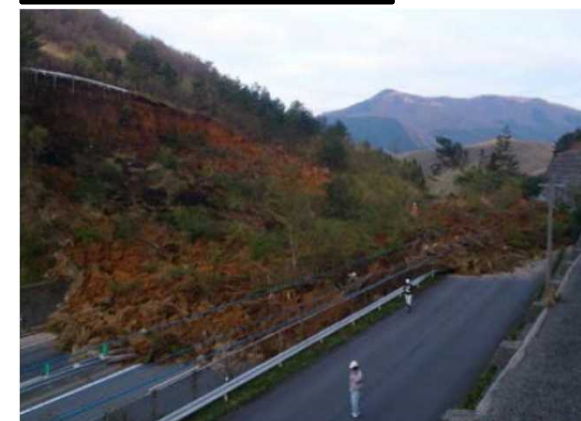
写真-4 切土のり面の崩壊  
(由布岳PA付近)

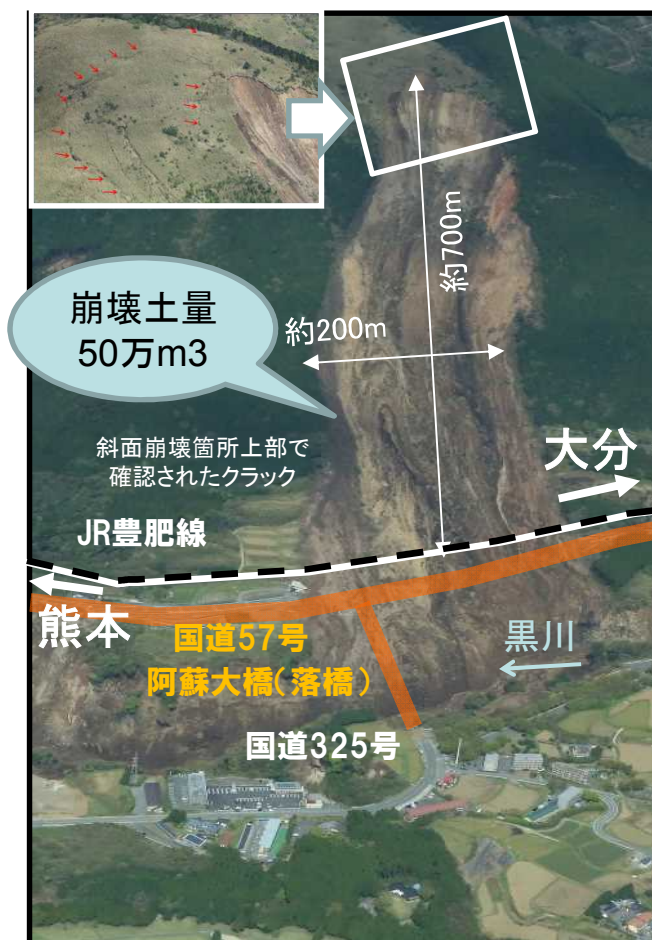
写真-5 斜面崩落と阿蘇大橋の落橋  
(国道57号・国道325号)

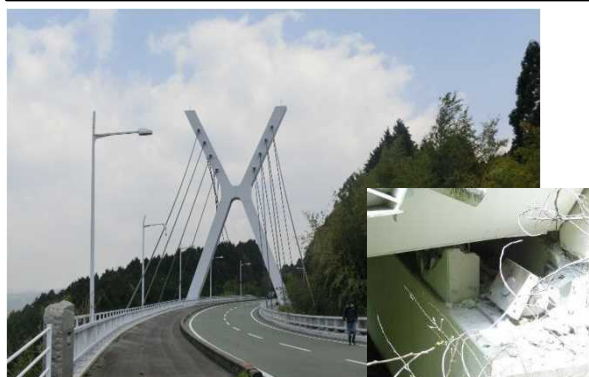
写真-6 支承部の損傷  
(桑鶴大橋)

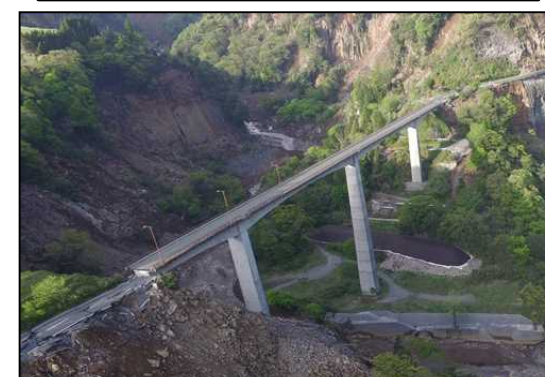
写真-8 橋台の損傷  
(阿蘇長陽大橋)

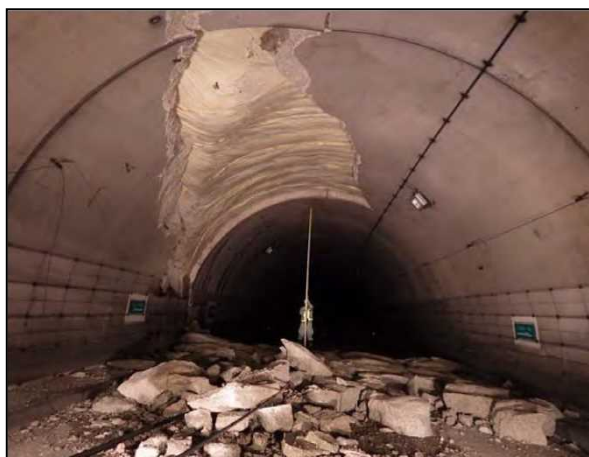
写真-7 覆工コンクリートの崩落  
(俵山トンネル)

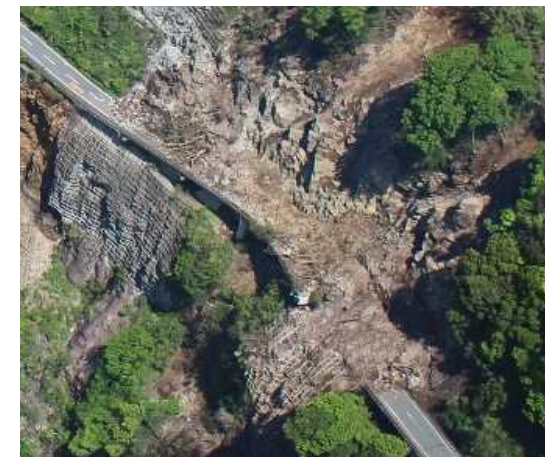
写真-9 斜面崩落による橋の流出  
(戸下大橋)

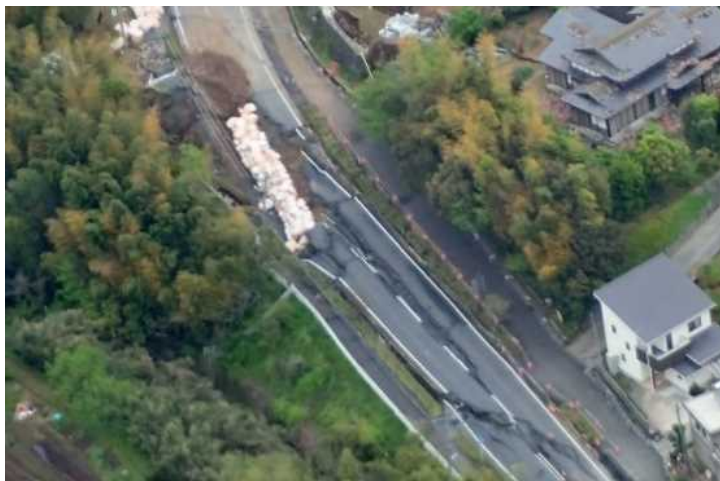
写真-10 盛土の崩壊  
(国道443号熊本県益城町内)

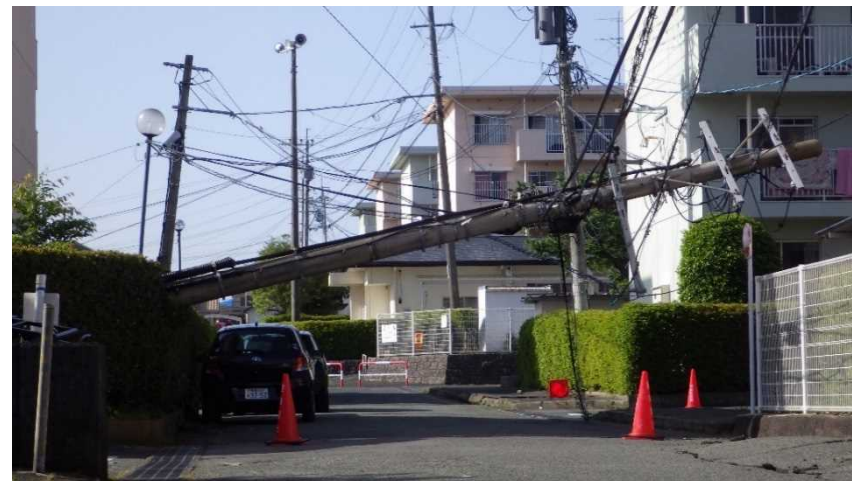
写真-12 電柱の倒壊  
(町道・熊本県益城町宮園地先)

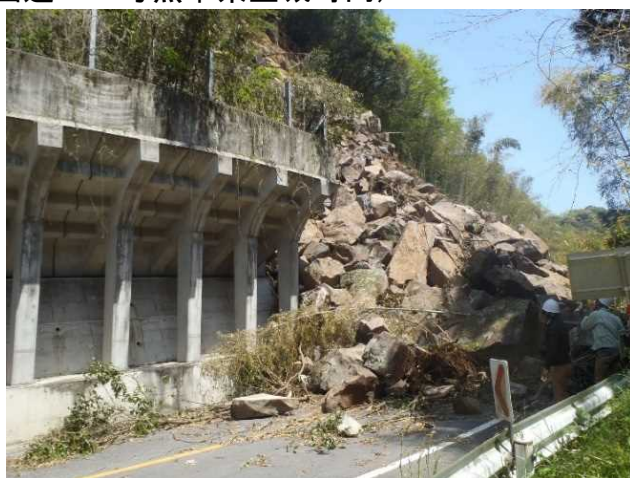
写真-11 落石・岩盤崩壊により全面的に通行止め  
(国道445号熊本県御船町内)

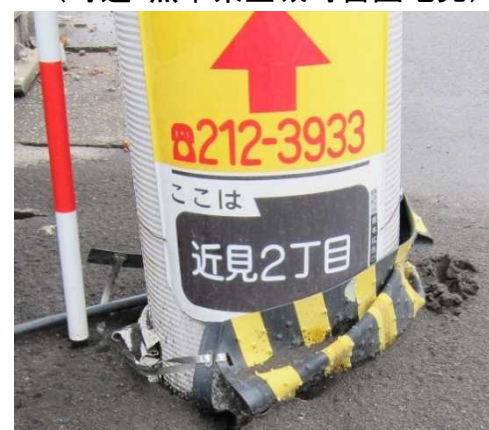
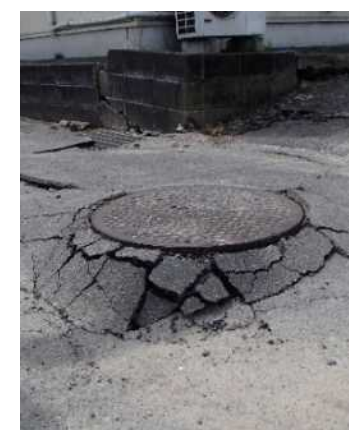
写真-13 電柱の沈下やマンホールの浮き上がり及び周辺地盤の沈下  
(左:町道・熊本市南区近見地先、右:町道・熊本県益城町寺迫地先)  
※<sup>2</sup> 電柱の被害本数は、総務省、経済産業省調べ(平成28年6月6日時点)  
倒壊本数には、土砂崩壊等によって倒壊した本数も含む。

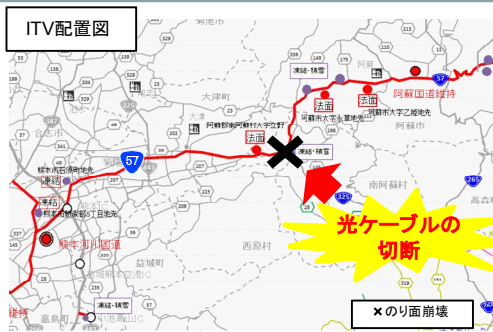
図-2 ITV配置図

- ・国道57号の法面崩壊に伴い光ケーブルが断線。
- ・カメラ映像が見られない等情報収集に影響。

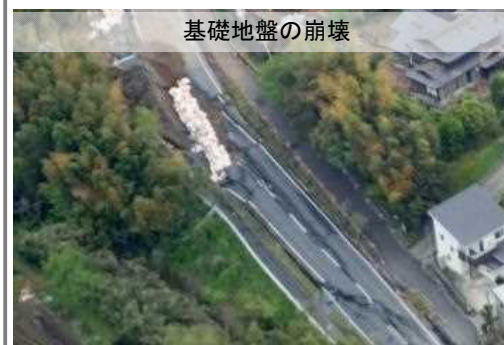
写真-9 国道443号（益城町）

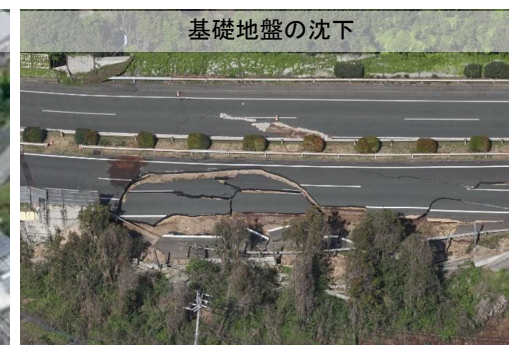
写真-10 九州自動車道（益城町）

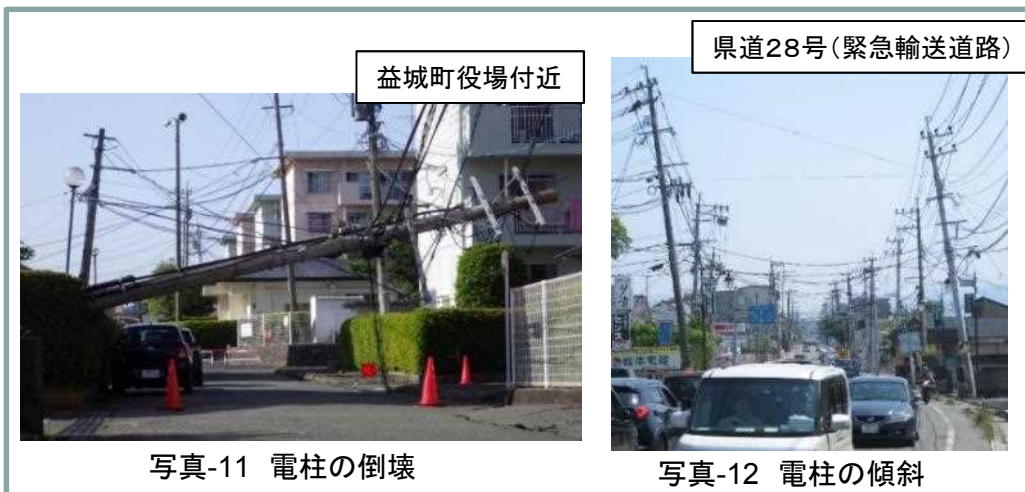
- 傾斜した電柱や垂れ下がった電線により、道路が塞がれて、消防車や救急車が入れず、徒歩や迂回を余儀なくされた
- 傾斜した電柱により、トラック等の通行できない箇所が多数発生し迂回を余儀なくされた
- 倒壊電柱・電線により、ガレキの撤去ができない箇所が多数発生した

#### □ 電柱の被害状況(益城町付近の例)

- 道路の防災性の向上の観点から無電柱化の推進が重要ではないか
- 液状化の影響を受ける占用物件に対する対策について検討が必要ではないか
- 緊急輸送道路における電柱の占用制限を進めるべきではないか
- 無電柱化が実施されるまでの間、地震等の災害が発生した際、関係者が被害情報を共有する仕組みが必要ではないか

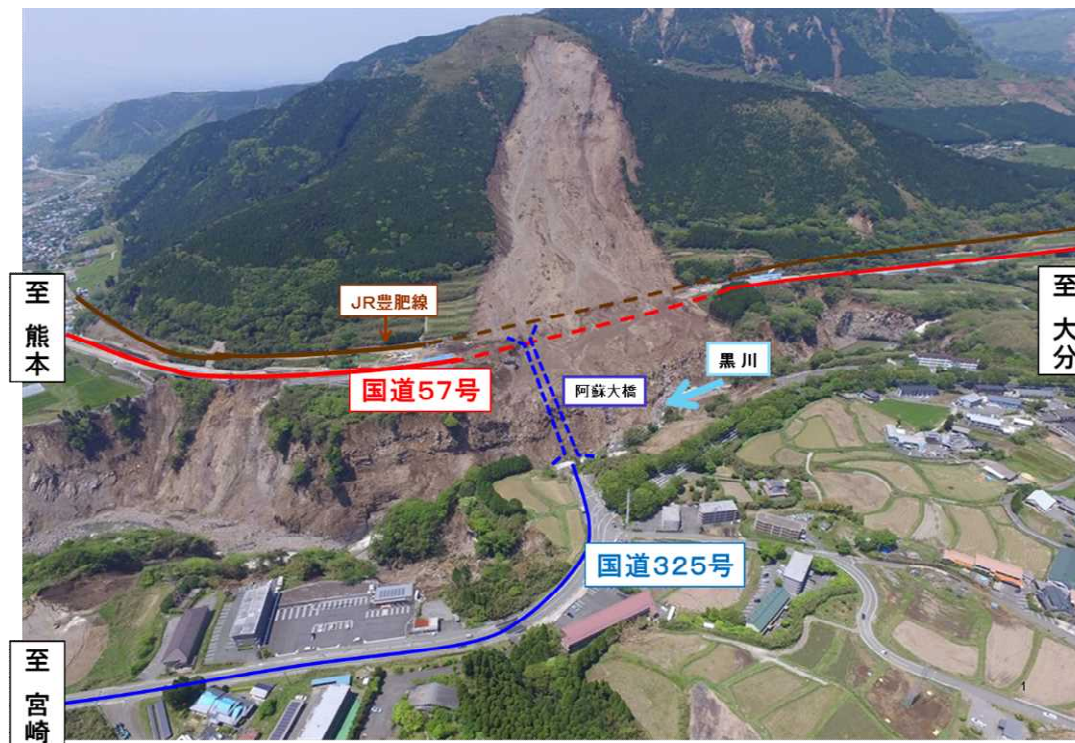
写真-15 阿蘇大橋（国道325号）

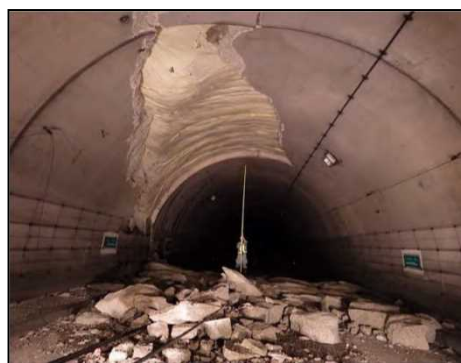
写真-16 俵山トンネル(県道)  
たわらやま

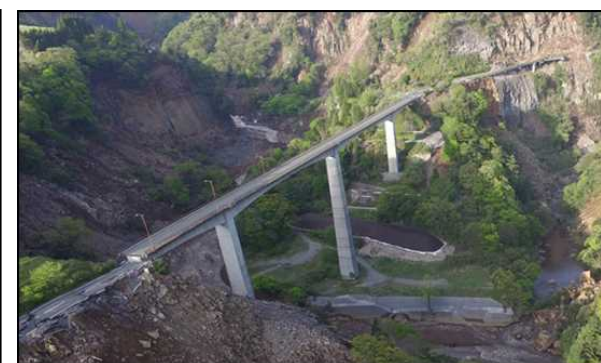
写真-17 阿蘇長陽大橋（村道）  
あそ ちょうよう
