# 平成21年度 第1回 海岸委員会

## 資料-2

# ■チリ中部沿岸で発生した地震

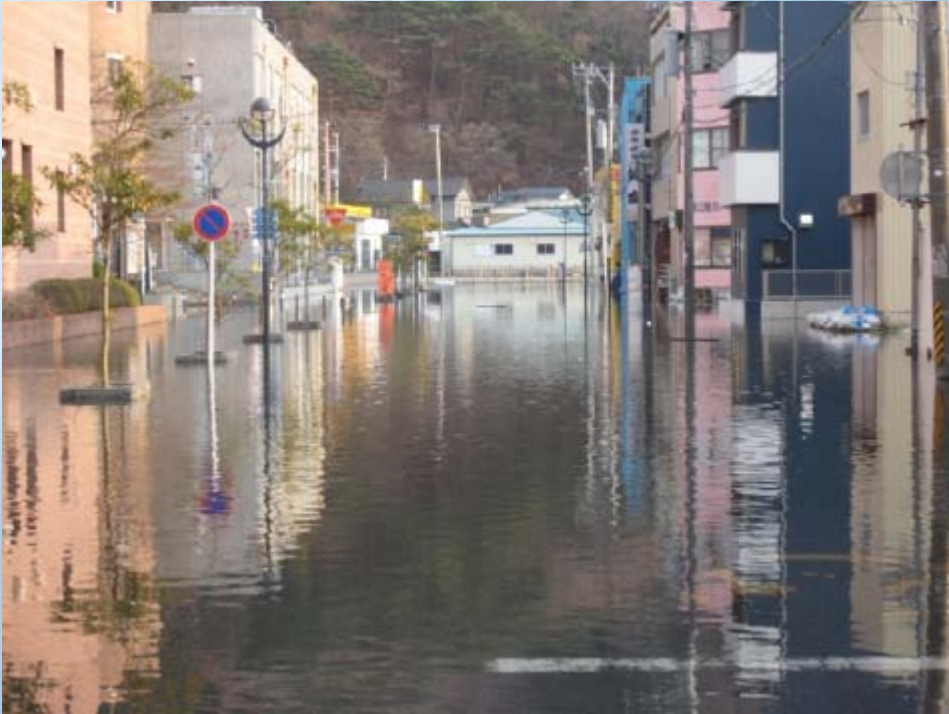
写真一津波来襲時の状況（宮城県女川町）  
（出典：仙台管区气象台、盛岡地方气象台報道発表資料，平成22年3月5日）

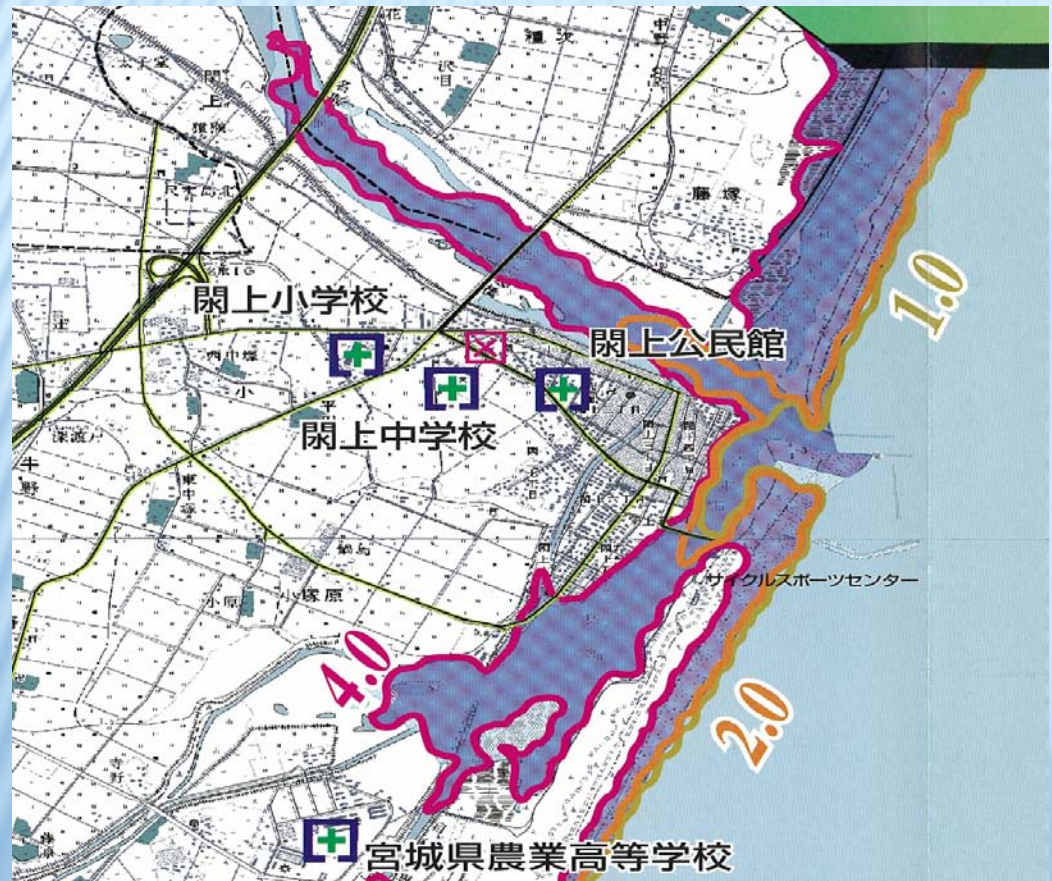
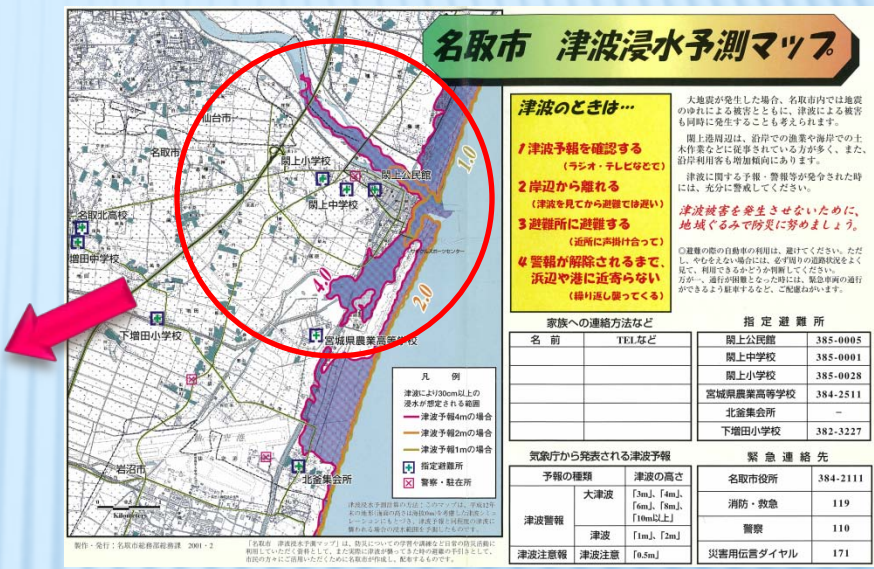
▼宮城県名取市 津波浸水予測マップ  
津波シミュレーションに基づき、津波予報と同程度の津波に襲われる場合の浸水範囲をそれぞれ予測したもの。

津波により30cm以上の浸水が想定される範囲

- 津波予報4mの場合
- 津波予報2mの場合
- 津波予報1mの場合

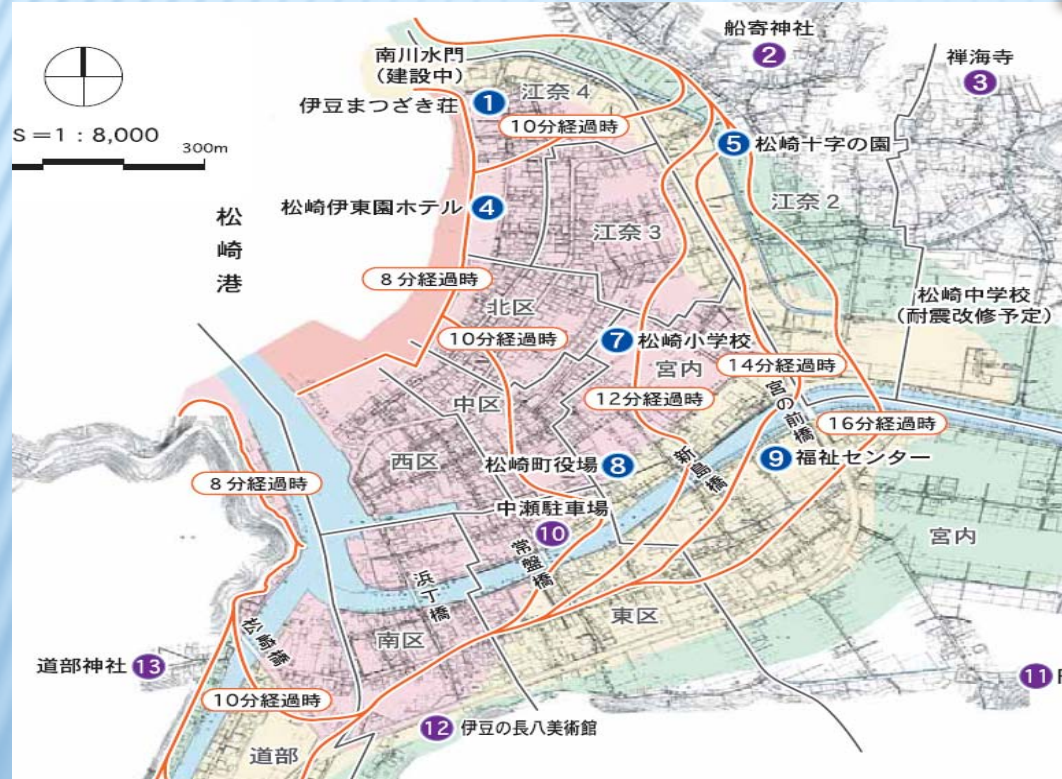
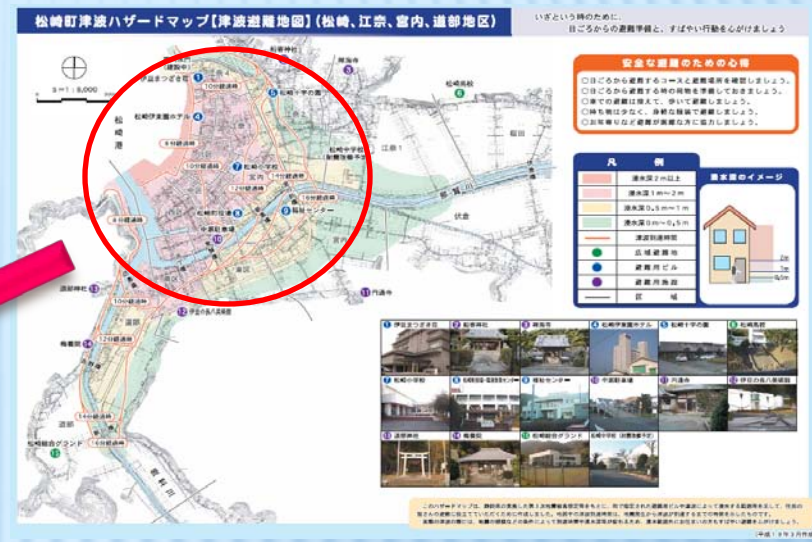
▼静岡県松崎町 津波ハザードマップ  
想定されるマグニチュード8クラスの東海地震が発生した場合における、津波の到達時間を示したもの。  
津波の第1波は、地震発生後8分後に松崎港に到達し、発生後16分で最大浸水範囲の全域が浸水する。

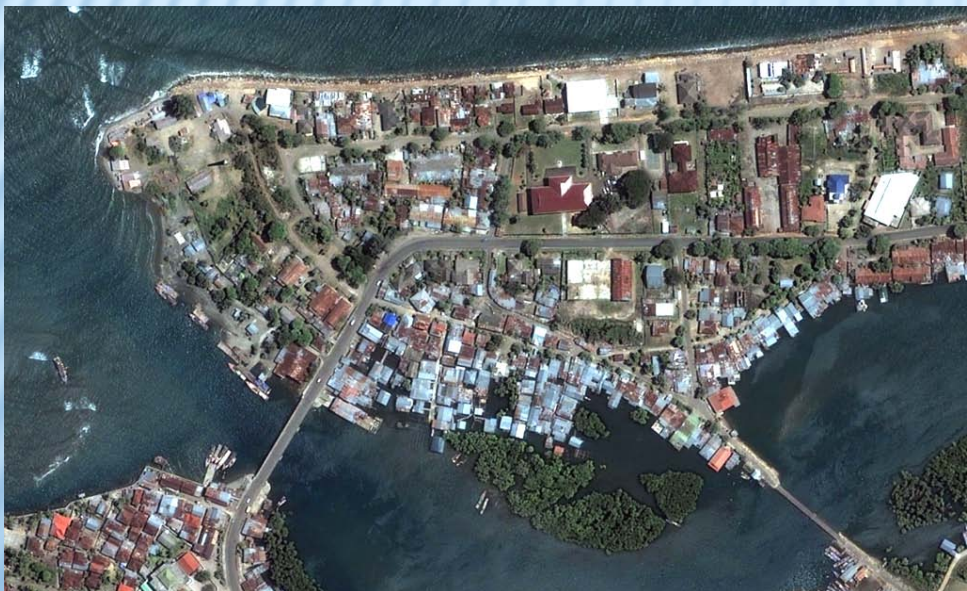
Indonesia Banda Aceh Shore (Before Tsunami)  
Imagery collected June 23, 2004
