河川堤防の温故知新

—堤防への思い—

間宮 清

平成26年11月7日 堤防委員会 講演資料

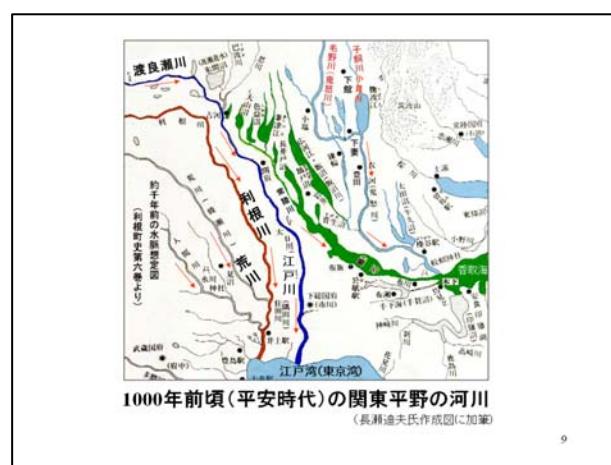
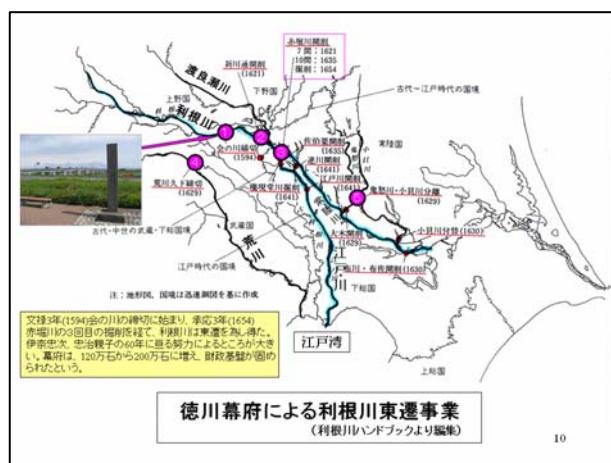
P. 10は徳川幕府による利根川東遷事業の図でございます。文禄3年、1594年に会の川の締め切りに始まり、次に、新川通の開削、さらに赤堀川の開削、そして、荒川久下の締め切り、そして、鬼怒川・小貝川の分離というような事業が展開されていきました。そして、承応3年、1654年の3回目の赤堀川の開削でようやく利根川の水を常陸川の方に流し、そして、香取の海からさらに銚子まで流れていったというふうな東遷事業が行われたわけです。この東遷事業において、

関東平野の米の生産量は飛躍的に増大しました。当時、120万石あったものが200万石まで増加したという状況でありまして、徳川幕府の財政基盤が固められたと言われております。この事業の中心人物であった伊奈忠次、忠治の親子の60年にわたる努力というものは非常に大きな功績であると思っております。

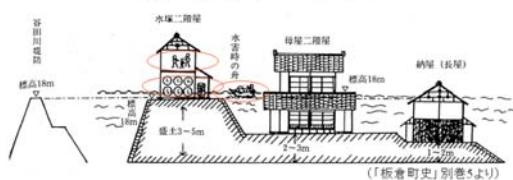
浸水危険地域の 洪水に対する自衛策 水塚（みづか）

徳川幕府のこういう大河川事業の効果というのは、極めて高い治水対策効果があったと思いますが、まだまだ浸水地域は多くありますし、そういう浸水地域の方々の自助努力というものは、非常に大変なものがあったと思います。P. 12は、よく見る図ですが、洪水に対する自衛策というもので、水塚（みづか）というものをつくっております。この水塚は、いわゆる木曾三川にある水屋（みずや）と同じものです。この水塚の1階には浸水に強い順に、麦、米、豆という順番に積み重ねており、水塚1

自衛策として小高い盛土の上に**水塚（みづか）**を作った。
洪水に備えて、水塚の一階には浸水に強い順に**麦、米、豆**などの穀類を積み、**衣類**、**仮壇**等は二階に上げた。
いざ脱出の時や物資移動の時には、母屋や納屋の軒先に吊るして置いた**船舟**（あこふね）を利用した。

階の右側は、実は味噌がめです。味噌のかめを置いて、ふたをして、仮に水につかっても、ぶかぶか浮き、食糧を守ったと聞いております。当然ながら、その2階というのは、人が

逃げていくのと同時に、濡れてはいけないもの、例えば、衣類とか、仏壇とか、そういうものを2階に上げております。万が一脱出という時には、母屋や納屋の軒下に揚舟という舟を荒縄で吊るしてあります。その荒縄を切って、その舟を使って脱出するというようなことをされていたようです。極めて大事な自助防備、自衛策だと思います。実はこの揚舟が昭和22年のカスリーン台風のときに多くの命を救ったと言われております。

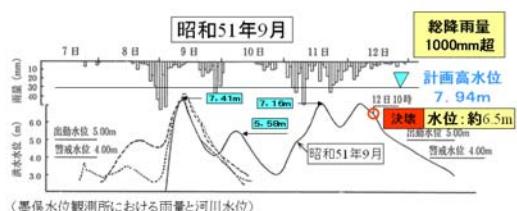
長良川堤防の決壊時の水位と降雨外力

P.19は、その時の河川水位と降雨外力です。降雨は、5日間連続して降りました。総雨量は1,000mmを超えております。今では相当雨の強度が強くなって、降雨量も多いですけれども、あの当時では、本当にびっくりするといふか、仰天するような降雨量でした。そして、河川水は4波訪れております。ただ、この河川水は計画高水位以下の水位でございまして、堤防の高さも十分あり、堤防も大きいということもありまして、何とか耐えるのではないかと、地元の方も心配しながらも思っていたようでした。

しかし、5日目の10時、安八というところの堤防が決壊しました。いわゆ

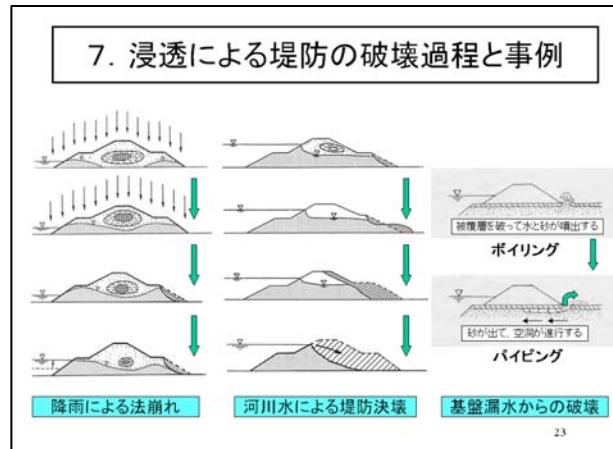
この図はよく見られる図で、浸透による堤防の被害、すなわち降雨によるのり崩れとか、河川水位による堤防決壊などを模式的に示しております。また、基礎地盤漏水などから、堤防が危険な状態になるということをポンチ絵で描いております。

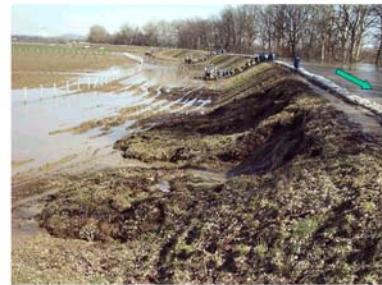
ハンガリーの堤防決壊事例
(2001年3月ティサ川上流)

次に、そういう被害例というものを写真等で見ていきたいと思います。P. 24～P. 29は2001年、ハンガリーのティサ川上流で起こった堤防決壊の事例であります。P. 24は、今まさに浸透水（若干越水による上からの水もあるかと思いますが）により堤防が泥濘化して、のり崩れを起こしております。まさに決壊直前の図でございます。これはハンガリーのどこであったかといいますと、P. 25のハンガリーの主要河川図に示す、ティサ川の上流の赤丸印のところです。ウクライナ国境近くのティバダールという村の近くのティサ川の右岸堤防です。ティサ川はウクライナに源を発し、ハンガリーに入ると北東から南西に流れを変え流下します。

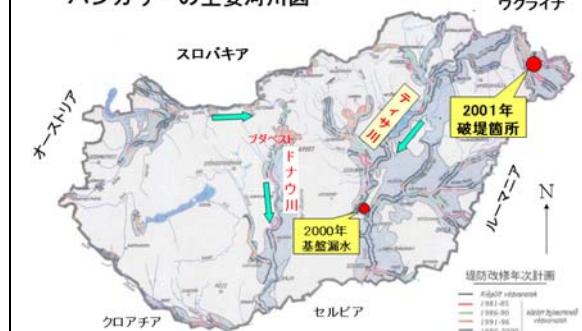
ハンガリーの主要河川図

さらにハンガリー中央部で南方向に流路をとり、セルビアに入ります。西側で並行して南下するドナウ川はセルビアで、東方向に流路を変え、南下してきたティサ川と合流しています。すなわち、ティサ川はドナウ川の左支川の河川になっています。2000年にもこのティサ川の下流で基盤漏水を起こしています。このことも後で触れたいと思います。

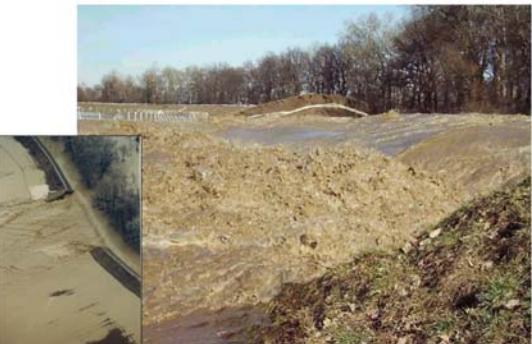
次のP. 28の写真は、天端から満杯の河川水が、一気に流れ落ちた状況が非常にわかる写真です。そして、それが1時間～2時間後にはこのように大きな100m程の決壊幅になったと言われております。左の写真は空中から見た写真でございます。

最終的に決壊幅は100mを越えた
堤防の破断面にサイホンのパイプが
見えるが、直接の破壊原因ではない。

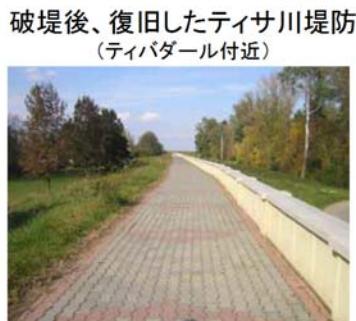
破堤後、復旧したティサ川堤防
(ティバダール付近)

この堤防の後の復旧はどうなったかということですが、本日、まだお見えておられませんが、河川環境管理財団の山本先生がこの場所を2004年に調査されています。その写真を使わせていただきました。P. 30が、破堤後の復旧したティサ川の堤防です。

天端にこういう擁壁型のものを設けて、越水高を高くしています。また、越波洗掘の対応も兼ねて天端を歩きやすく、管理しやすいロックングブロックで天端を舗装しています。しかし、この下の堤体や基盤までどういう具合にしているかというのはちょっとわからないので、山本先生にお会いしたら聞こうかと思っています。

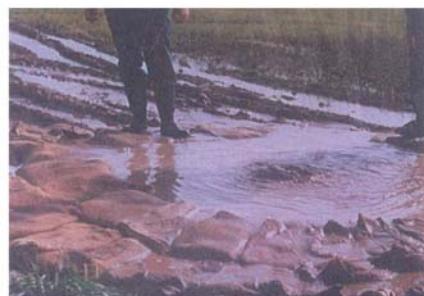
2000年4月 ティサ川下流に見る基盤漏水

次に、先ほど図で示したところのティサ川下流の基盤漏水です。初めはこんな小さな基盤漏水だったのです。ここは、基盤が砂層や砂礫層になっていて非常に透水性のいいところですけれども、表層に粘性土のある薄い被覆層があったということあります。この時はまだ簡単な釜場、あるいは釜段をしています。P. 32はポンチ絵ですけれども、ハンガリーではこういうふうな形でティサ川に漏水対策を施したという

はじめはこんな基盤漏水だった

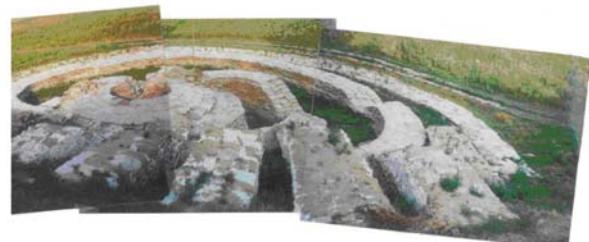
ことです。先ほどの小さな漏水ですが、実はこんなふうになっています。漏水量が非常に多量化してくると、どんどん釜段の高さもそれに応じて高く、大きくし、二重、三重の釜段をつくっていくということと同時に、先ほども話がありましたけれども、こういう押さえ盛り土、押さえ土のうをのり尻に設けて、いわゆる沈下したときにはたつと行かないように、カバーリングをしています。P. 34が最終の水防の姿です。こういう形で、一応基盤漏水はおさまったと聞いております。

法面、法先は「押え土のう」と「釜段」を一体にして、堤防法尻と基盤被覆層の破壊を次々防いだ。
(堤防天端から裏法に向かって長瀬道夫氏撮影 2000年4月)

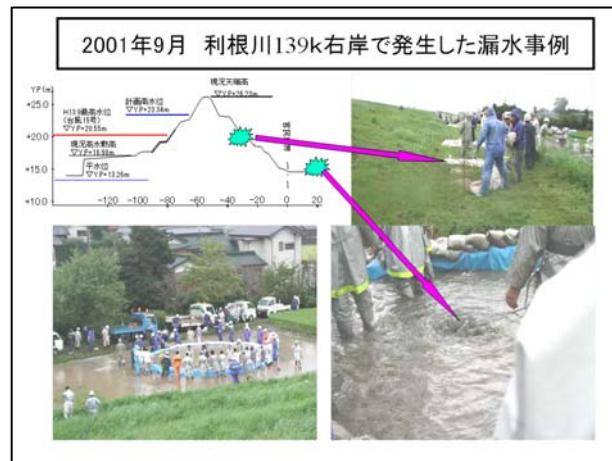
堤防が浸透破壊に至る危険要因

1. 堤防が立地する**基礎地盤**は、その地形・地質から、多様な土質分布をしている。透水性の基盤や裏側の基盤が行き止まり型の土質分布をしている場合、漏水が発生しやすい。
2. 堤防の**中身**は、その築堤履歴により、様々な土質が分布をしている。また、締固めの緩い場合や時には異物が混入している場合があり、漏水、沈下、陥没の原因となることがある。さらに、長年の自然外力(地震、豪雨、高水、乾燥、凍結、軟弱地盤上の堤体沈下、動植物の影響など)によって、堤体の中や表層にクラックやゆるみや、時には空洞などが内在していることがあり、堤体土の浸透性や強度に影響し、危険要因となっていることがある。
3. 堤防の**幅**が狭くて、**堤内地盤高**が相対的に低い場合、洪水時に平均動水勾配が大きくなり、相対的に漏水が発生しやすい。

堤防が浸透破壊に至る危険要因を、P.38にまとめてみました。すなわち堤防が立地する基礎地盤は、その地形・地質から多様な土質分布をしています。透水性の基盤や裏側の基盤が行き止まり型の土

質分布をしている場合、漏水が発生しやすい。これは最近では極めて教科書的な話として認識されています。次に、この堤防の中身です。これがくせ者です。その堤防の築堤履歴により、さまざまな土質材料がその工事過程で使われます。そのために、堤防の中は非常に複雑です。また、同じ材料であっても、締め固め工法等の違いによって、緩い場合や、締まっている場合があるというふうなことがあります。また、時には、異物、すなわち、工事で使った残材料や廃棄物などが堤体の中に混入しているという場合があって、そういうものが悪さをして漏水、沈下、陥没などの原因になることがしばしばあります。これは外から見てもわからないのですが、何かが起こって初めて気がつくというものです。

さらに、長年の自然外力、すなわち地震、豪雨、高水、乾燥、凍結、軟弱地盤上の堤体沈下、堤体の内部が沈下して緩くなるのですが、それとか、動植物の影響などの長年の自然外力によって、堤体の中や表層にクラックや緩みや、時には空洞などが内在していることがあります。堤体土の浸透性や強度に影響し、危険要因となっていることがあります。また、これはよく言われることですが、堤防の幅が狭く、堤内地盤高が相対的に低い場合、洪水時に平均動水勾配が大きくなつて、相対的に漏水が発生しやすい。また、こういうところは、裏のり勾配がややきつい場合がありますので、すべりや崩壊にも弱い場合があるかと思います。こういう三項目が基本的な要因としてあるということです。

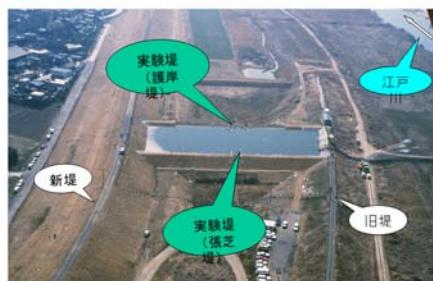
堤体内的水位は複雑です。いわゆる水の動きは大変複雑であると感じました。これは降雨・湛水実験のときの堤体内水位の様子を現している浸潤線です。前期降雨によって、このように表側、それから裏のり側にたまり水が生じます。そして、そこに湛水した水が押し寄せてくるという状況です。こういうところを観測しているわけですが

れども、例えば、表側のところについてみると、このたまり水というものはどういうふうなことになるかと、私は非常に興味がありました。実はここに不透水ゾーンができて、その上をスーと入っていくようなイメージを持つような水位変化をしました。当然ながら、合成されるわけですから、水位としては当たり前の話ですけども、見た目から言うとそんな感じがするような浸潤線が得られていました。

また、こちらの後ろ側ですけれども、後ろ側も雨のたまり水があります。このたまり水は実はまた流動状態にあり、少し進行して浸潤線が内側の方に進みます。一方で、表側の湛水による浸透水が表側から押し寄せていくますが、後ろ側の雨水もゆっくりと内側に進んできますので、中央付近で合体します。すると、その付近の水位は急にヒューと上がりますね。こういう状況が観察しているとわかります。図を見たら誰でも当たり前と思うますが、現実にこれを計測していると、下がったり、上がったりする場合が生じます。なぜそうなるか。例えば、堤防中央部の水位を見ると、少しづつ上がっていきます。これはひとつしたら、表側の水が到達しているのではないかと思いますが、実はまだそうではなく、後ろ側の雨の水による上昇であったわけです。それは後ろ側から描いていたらわかるものでして、現場で時々刻々測定する水位から、時々刻々の浸潤線を追跡することは、なかなか難しい作業でした。このあたりの複雑な水の動きというものが、若干でもおわかりいただけたら幸いです。

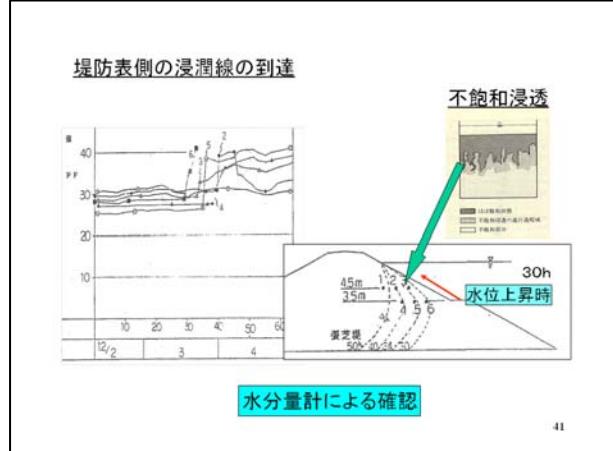
P. 41の右の図に示しますように、表側の湛水域の表面から、水が堤体の中に入浸透しますけれども、その時の浸潤線は、“つの字”の形になります。こういう状況に果たして浸潤面はあるのだろうかということを私は非常に疑問を持っておりました。これを描いた人はあまりいないですが、これは浸透流解析をすれば出てきます。問題は、この表側の“つの字”の形の下側は水位観測で把握することができますが、上側は捉えられません。それを現場で確認したらどうかということで提案させてもらって、水分量計を入れました。水分量計をこのように1～6の位置に配置しました。水分量計は、水分をキャッチすると静電容量が大きく変化することで浸潤線の前線が捉えられるものです。左の図は、それぞれの位置で、湛水時の浸潤線による水分変化を静電容量で観測したものです。

湛水水位を上げていって30時間が経った時ぐらいから、6、3、5、2の水分量計が順次、感應しました。この時、この浸潤線の“つの字”形状というものを実感しました。ただ、ご存じのように、不飽和の垂直浸透というのは、右上図に示しますように、このような形で、不飽和浸透の前線がフィンガリング状態で浸透します。左図の静電容量の立ち上がりは、おそらく飽和領域の大体平均的なところが関知されたのかなと私は思っています。

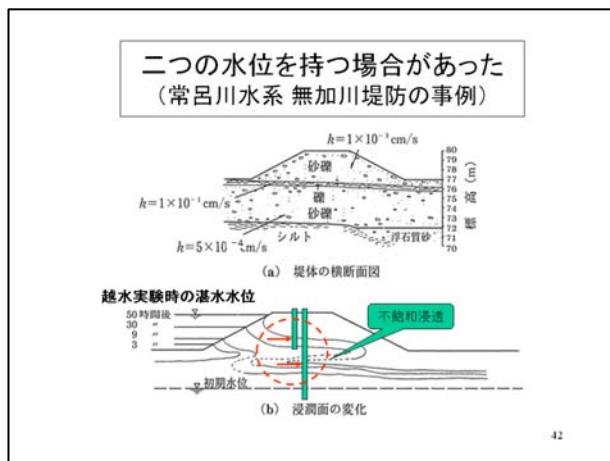
私は、この江戸川実験の5年前に、「二つの水位を持つ場合があった」というタイトルにしましたけれども、北海道の常呂川水系の無加川堤防で越水実験をしました。ここは堤体も基礎地盤も砂礫でしたので、湛水した水は堤体にも基礎地盤にも、どんどん浸透していくものと思っていました。このときに、堤防の真ん中にあった同じ地点で二つの水位が観測されました。これは何か観測間違いだなと私は思いました。ところが、どう考えても二つあ

るということがわかつて、その時には、どう浸潤線を描いたらいいのか、非常に悩みました。これは2週間ぐらい悩みました。ひょっとして砂礫層の透水性の違いによって、こういう形になるのではないか、先に進行する水があつたりして、それがなす水位と、まだ浸透しないところの層の水位というものがあって、二重構造になっているのではないかということを考えが至り、最終的に、図のような浸潤線を描くことができました。

そうすると、この堤防直下のところは垂直の不飽和浸透をしているということであり、この当時は、この現象を何となく理解したものでした。このように、簡単に片付けられない浸透現象が堤防や基礎地盤で起こっています。

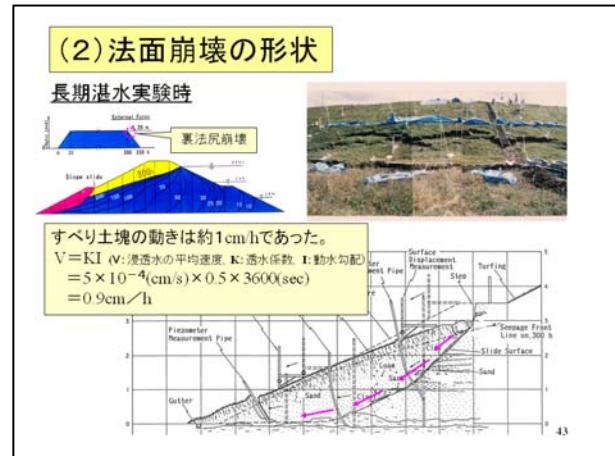
次に、堤防の崩壊の問題です。すべりの形状や崩壊の動態をまとめて捉えることは実際にはなかなか難しいことです。P. 43は長期湛水実験の最終工程の中で裏のり尻がすべり崩壊を起こした様子をとらえたものです。この崩壊の時に私は現場で逐一見ることができました。このすべりが、どういうふうにどのような速度

を持って崩壊するのかを確かめました。クラックが発生した段階で、すぐに変位杭を設置し、急遽ダイヤルゲージをつけて、この離れていく様子というものを目で確かめました。このすべり土塊の移動速度は毎時1 cmぐらいでした。この速度はどこから来るのかと思いました。浸透している水の速度と比較してみたらどうかということで、簡単に $V = K I$ という形で求めますと、毎時0.9 cmになりました。この土塊は、堤体の水が動いている中で順次ずっとずるずると押されているのではないかと思いました。先ほどのティサ川の堤防のり尻が崩壊し流動している、ああいうところの話によく似ているのかなと思います。実験時の崩壊では、動きがゆっくりであったため、そばに近づいてもそんなに怖くなかったです。

この形状は、一応円弧滑り的な形をしていますが、円弧のせん断面は不鮮明で、現場でもなかなか見つけにくいものでした。ここに円弧すべりの土塊が実際に図に描かれていますけれども、開削の断面写真などを見てもわからないものでした。

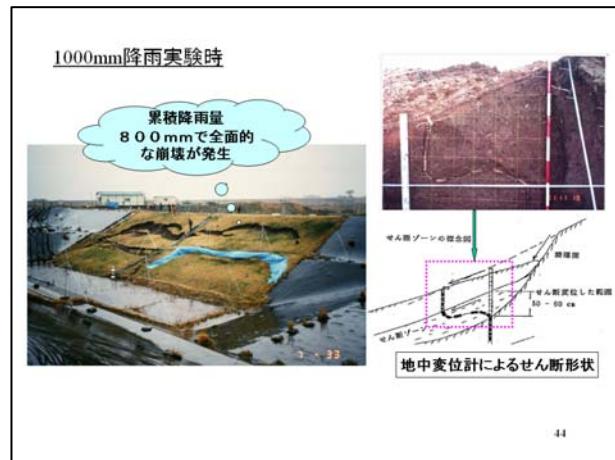
次に、P. 44は、1,000mmの降雨実験をしたときのものです。これは長良川破堤の時の1,000mmの降雨量を意識して、1,000mmの降雨外力を与えた時に堤防がどれだけ耐えられるかを確かめたものです。そうすると、800mmぐらいで全面的に写真のような崩壊が生じました。崩壊に至る前までは、堤防全体がぶよぶよとした状態で、上に乗れば、水枕のような状況でした。そういう状況の中で、それでも雨を降らすと、全面的な法面崩壊となりました。

そして、事後すべり面付近を開削しますと、右上の写真のようなすべり形状が見られました。これはたまたま先ほどの長期湛水実験の時に、滑り面がどうも不鮮明でわかりづらいということがありましたので、この実験の前に手作りの地中変位計というものを入れておいたため、このすべり面の状況がよくわかりました。これをスケッチしたのが、右下の図ですけれども、50cm程度のせん断ゾーンがあって、ずるずると表面の板状の土塊を押し流しているという状況です。これを見ると、単純なある面のせん断強度のC、 ϕ を用いてすべり安定計算していいのかなと私は思えてなりません。

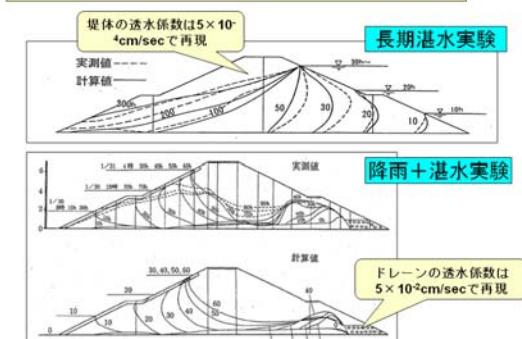
(3) 浸透流解析結果と実測浸潤線

次に、この堤防実験の結果を浸透解析して実測値と比較したのが、P. 45です。堤体の透水係数を $5 \times 10^{-4} \text{ cm/s}$ とし、そして、この湛水実験のドレンの透水係数を $5 \times 10^{-2} \text{ cm/s}$ という形で計算すると、まあまあ適合しているかなというような結果を得ました。これもすぐできたわけではありません。

いろいろな試行錯誤がありました。というのは、基礎地盤条件、降雨条件、不飽和特性条件の問題などがあるからです。そういう問題はいろいろな検討、熟慮して、そして、やってみないと、なかなか単純に合わないというようなこともあります。ですから、こういうことに対する十分な吟味が、浸透流解析には必要じゃないか。また、先ほども言いまし
