## 十勝川千代田実験水路を活用した堤防実験

柿沼 孝治  
独立行政法人土木研究所  
寒地土木研究所  
寒地水圏研究グループ寒地河川チーム  
総括主任研究員

今日の話は、北海道にある一級河川、十勝川にある大型の水路実験施設で破堤実験を行っておりますので、実験の概要、あるいは成果についてご説明したいと思います。

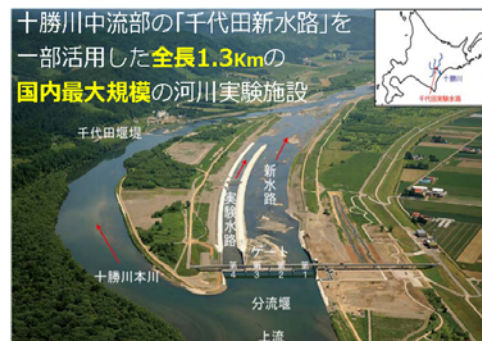
### 十勝川千代田実験水路の概要

まず、実験施設の概要です。実験箇所は十勝川の河口から30キロぐらいのところで、堤防が右側にあつて、左岸は山付で、河川が広がっているところです。河道には大きな堰があつて、これは歴史的構造物で取り外せないということで、ここは洪水時だけ流れる新水路をつくった箇所です。この新水路のうちの約4分の1の部分を背割堤で仕切つて、実験水路として整備をしています。新たにつくられた合流部の1つのゲートだけ用いて流量をコントロールしながら水理的な実験を行うという施設であり、全長約1.3キロ、幅が約30メートルの、日本国内では最大級の実験施設かと思います。

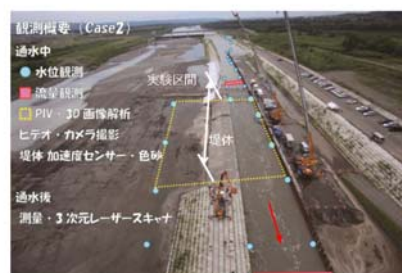
次に観測の概要です。図の上側が上流です。まず、流量を2カ所で測りました。そうすると、2カ所の差し引きで破堤の流量がわかるということになります。

重要なのは堤体の中の挙動を把握することです。加速度センサーを堤体に埋め込み、いつどこが侵食したのかがわかるようにしてあります。図の右側にクレーンが2台見えていますが、上から静止カメラとビデオカメラで写すことで、後で流速や破堤幅がわかるような観測をしてい

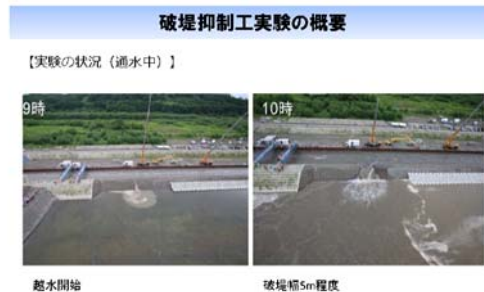
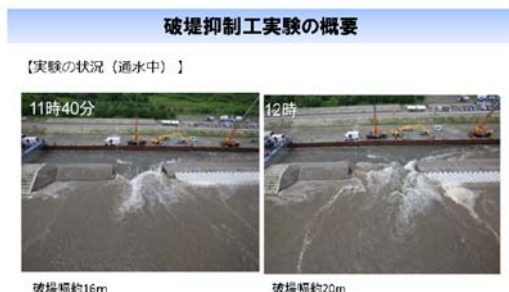
こちらが実験の様子です。破堤実験と同じように破堤が進行していった、ブロックの位置まで到達すると、そこから10メートルぐらい破堤は進行しましたが、あとは平衡状態になって破堤が抑制されたというのが結果です。

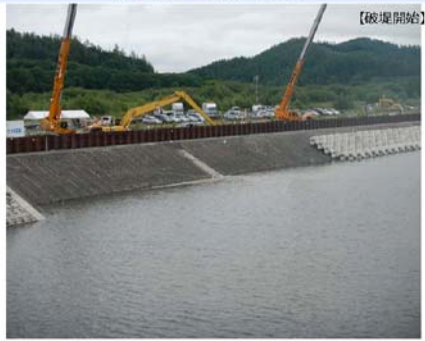
#### 破堤抑制工実験の概要

これは別の角度から見たところです。

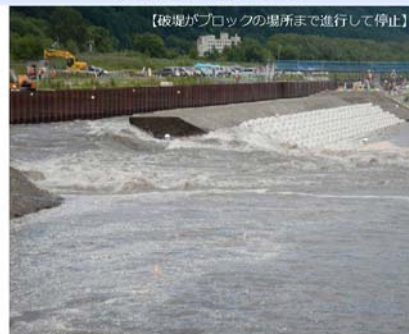
#### 破堤抑制工実験の概要

実験終了後の様子ですが、ブロッカー、二個は堤内地側に転がりましたが、ほとんどのブロックはこのような形で残っていて、吸い出しを受けてその堤で下がっていったというような結果でした。

- ブロックによる破堤抑制効果を確認
- 河床材の吸出しにより沈降したものの、大部分のブロックは残った
- ブロックが破堤部の水面勾配を低下させ、落堀も抑制し、破堤の進行が止まった

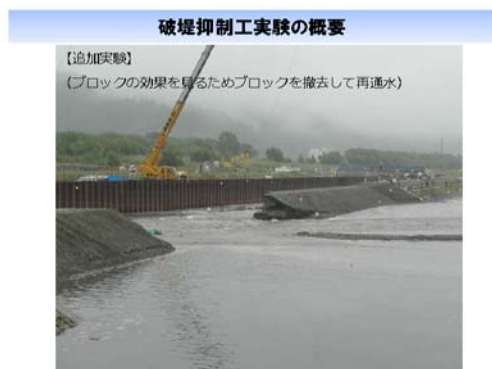
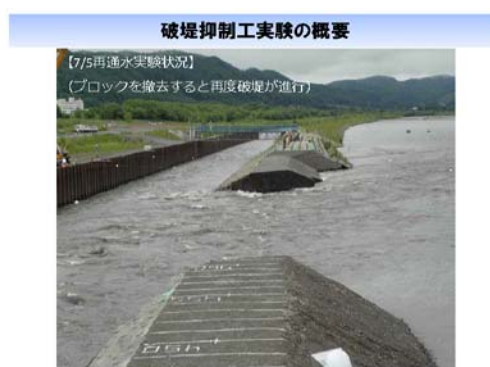
これは、2回目の実験ですが、本当にそこで止まったのか確認するため、念のためにブロックを剥いで1週間後に実験をしたときの様子です。再通水しますと、やはりこのように破堤が進行して50メートルまで拡幅して止まったという結果になっています。
