## 現状の耐震照査及び設計の改善

## 東日本大震災における堤防被災の特徴

1. 現状の耐震照査及び設計の改善に関する検証
  - 1-1. 現状の耐震照査について
  - 1-2. 堤防被災箇所についての静的照査法による検証
  - 1-3. 地震の発生により生じる津波や地盤沈降の取扱いについて
2. 耐震点検・対策の進捗と費用について
3. まとめ

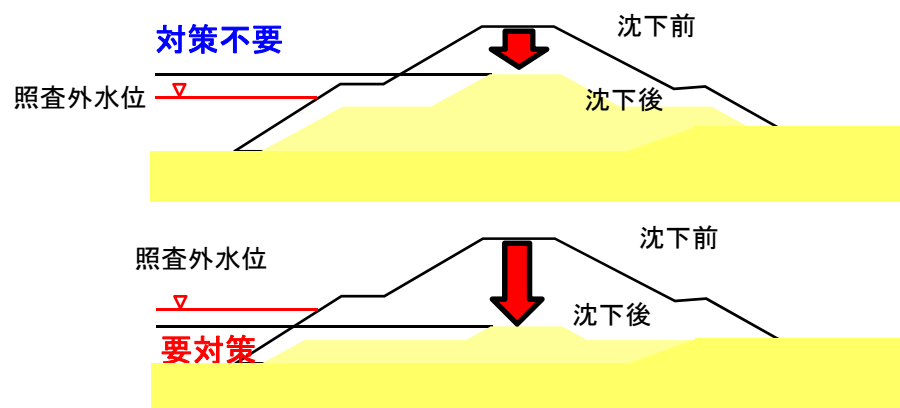
## ◎ 静的照査法(実務にはALID利用)により沈下量を算出している。

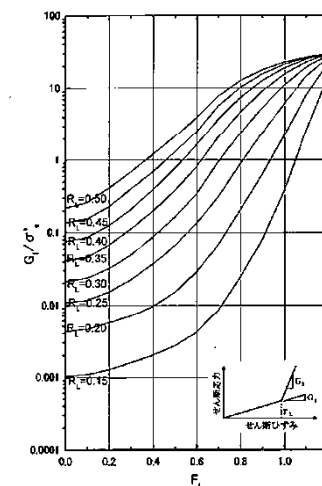
図-解6.3.1 液状化が生じる土層のせん断剛性の低減の例

液状化が生じると判定された砂質土に対し、 $FL$ との関係で剛性(土質定数)を低減させる。(但し、 $FL 0.4 \sim 0.7$ の範囲は、逆解析結果のものであり、また、 $FL < 0.4$ は外挿による。)

- 繰返しねじりせん断試験の結果では、 $FL \geq 0.8$ のデータしか得られておらず、データを得るための試験法も確立されていない。
- $FL 0.4 \sim 0.7$ の範囲については、1995兵庫県南部地震や、1994北海道南西沖地震などで沈下した河川堤防を逆解析することによって、せん断剛性の推定を行っており、これによってせん断剛性比とFL、RLの関係が得られている。(図1参照)
- 上記の関係に基づいてALIDで逆解析断面の検証計算を行った結果、 $RL 0.15 \sim 0.20$ の範囲の断面は実沈下量と差異が見られた。(計算沈下量  $\geq$  実沈下量で安全側)(図2参照)
- 指針は図1に基づき剛性低下を判定している。
- 今回の計算では、 $RL$ が $0.11 \sim 0.32$ 、 $FL$ が $0.27 \sim 0.57$ の範囲で図1に基づき剛性低下を判断しており、実沈下量と計算値に差異を生じる可能性があるが、安全側の照査結果になっていると考えられる。

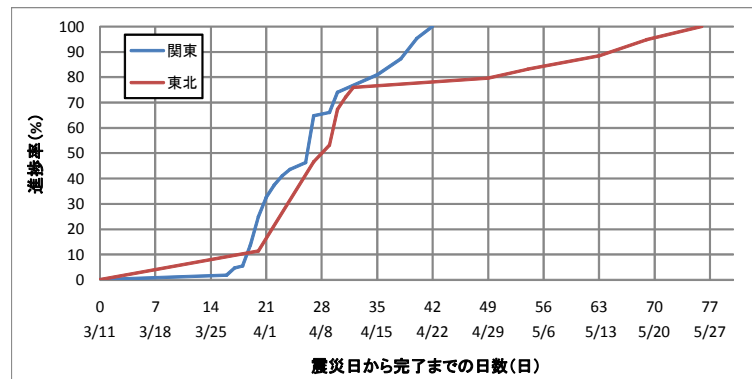
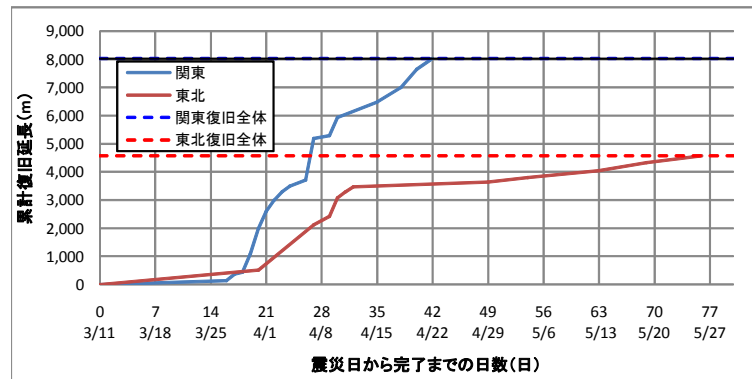
図1 「震災日から完了までの日数」と「進捗率」、「累計復旧延長」との関係  
(6/12 18:00現在 治水課調べ)

- ・過去の大規模な地震により被災した地震後の堤防緊急復旧は概ね14日で完了しているが、今回は長期にわたった。
- ・今回の地震被害は広域かつ同時被害であり、かつ津波による被害も同時に発生したこともあり、緊急復旧開始日数が従来より要しているのが特徴である。
- ・緊急復旧工事開始から完了までをみると、概ね14日程度で完了している。

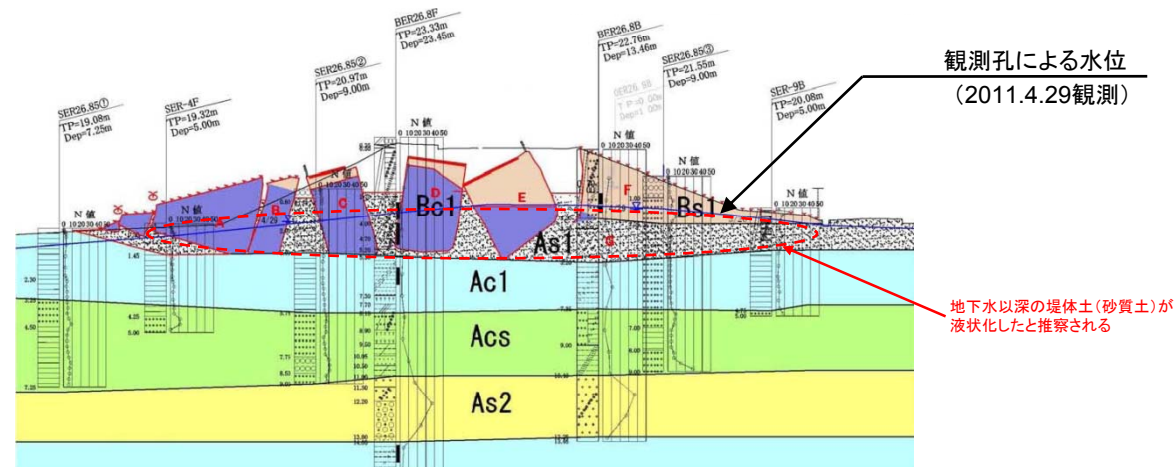
### ○江合川右岸26.6k+120m～26.8k+120m（福沼地区）

・堤体の部分液状化が生じた箇所においては、基礎地盤に凹型に堤体がめり込んでおり、そこに地下水位があることを確認。

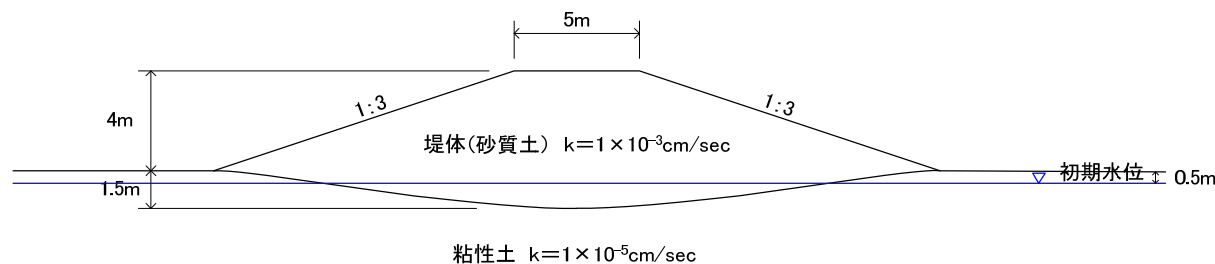
### ○解析モデルの概要

- ・降雨は(0.5mm/hr)を与え、浸透流解析(定常計算)を行った。
- ・堤体は砂質土( $k=1.0 \times 10^{-3}$ )、基礎地盤は粘性土( $k=1.0 \times 10^{-5}$ )として解析を行った。
- ・初期地下水位は堤内地盤高-0.5mで与えた。
- ・基礎地盤は、圧密沈下の影響を考慮して、堤体を凹型にめりこませたモデルとした。

- ・基礎地盤が粘性土の場合、地下水位が堤体内地盤高(GL)から1.39m上昇した。

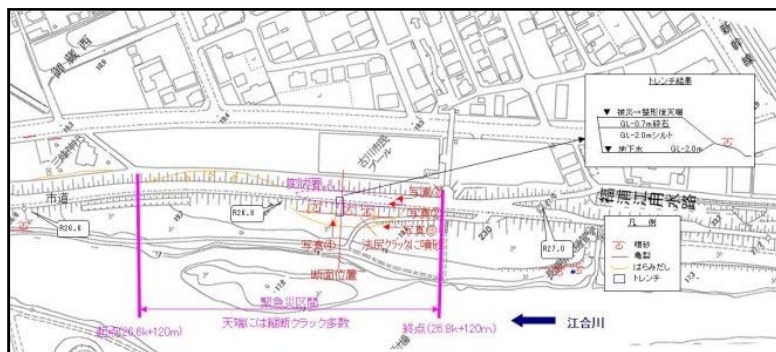
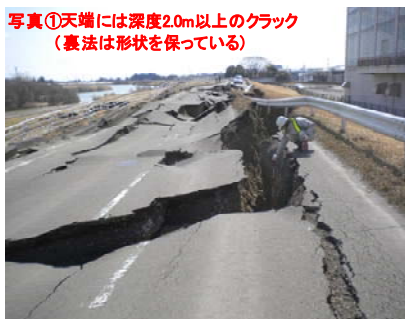
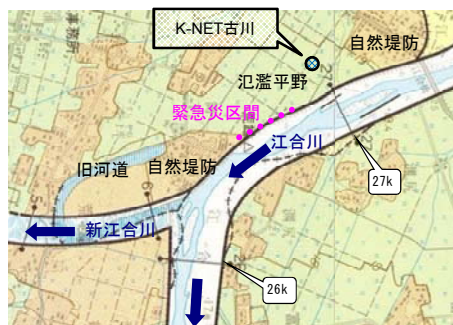
#### ○被災箇所の位置図、状況写真等

写真①天端には深度2.0m以上のクラック（裏法は形状を保っている）

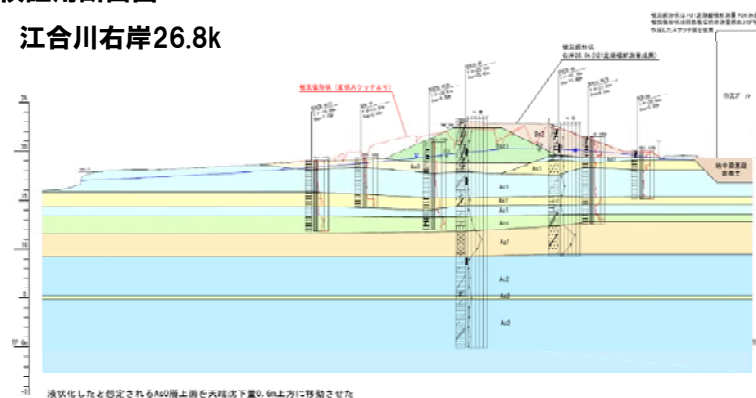
##### 江合川右岸26.8k

#### ○検証用断面図

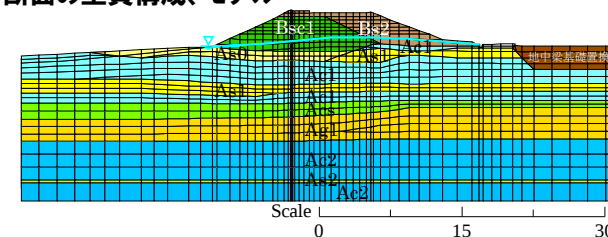
江合川右岸26.8k

地下水位：被災後の調査ボーリング孔で確認された水位をもとに設定した。なお、川表のり尻付近の水位は確認されていないが、計算上は地表付近にあるものと仮定した。

液状化層：地下水位以下の堤体土(Bsc1、Bs2)および沖積砂質土層(As0層、As1層)とした。

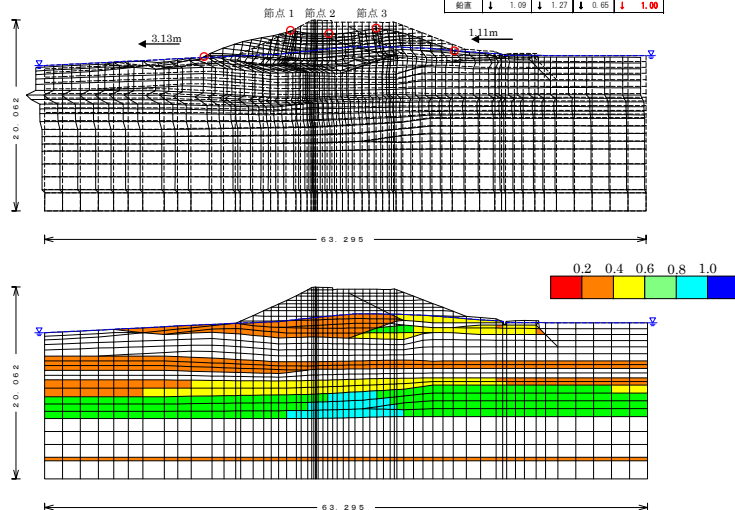
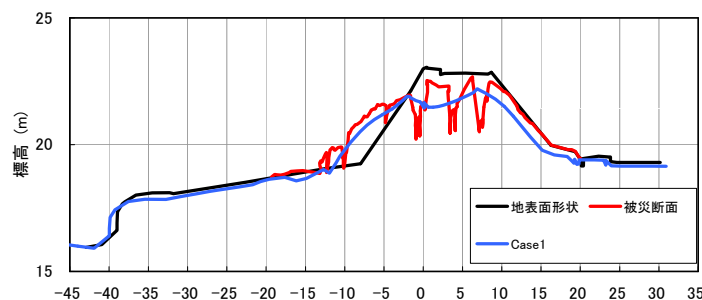
（地表面最大水平加速度=400galの場合）

- ・近傍のK-Net観測所（古川）で観測された最大加速度586galと、400galの2種類の外力にて沈下計算を実施。
- ・被災断面と計算結果との比較をしたところ、どちらもほぼ同様の結果が得られた。
- ・堤体の部分液状化による堤防被災についても現行指針に準じた変形解析で概ね再現できた。

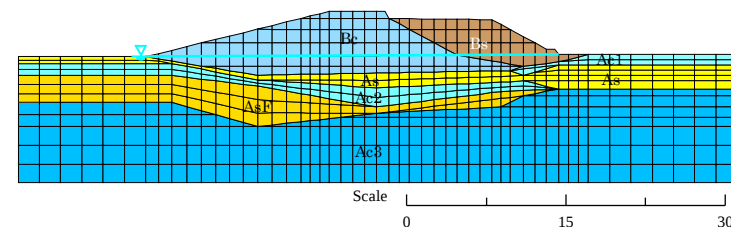
#### ○検討断面の土質構成、モデル

地下水位：のり尻付近にあるものと仮定した。  
 液化化層：YP-5mに浅に分布する沖積砂質土層(As層)とした。

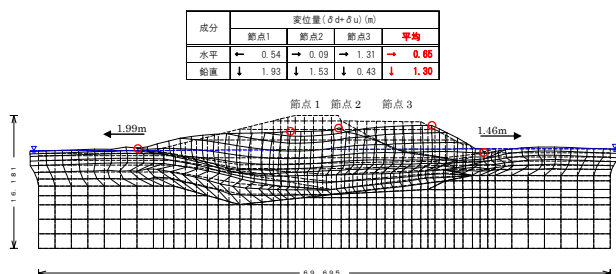
#### ・変形図

- ・近傍の国総研観測所(小見川)で観測された最大加速度188galを用いて沈下計算を実施。
- ・被災断面と計算結果との比較をしたところ、ほぼ同様の結果が得られた。

○計算結果（地表面最大水平加速度=188gal）

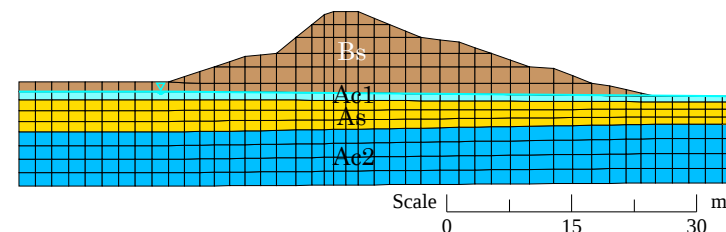
#### ○検討断面の土質構成、モデル

地下水位：柱状図を参考にAc1層上面に設定した。  
 液化化層：沖積砂質土層(As層)とし、既往の調査結果に基づき、N値は5、細粒分含有率26%と設定した。

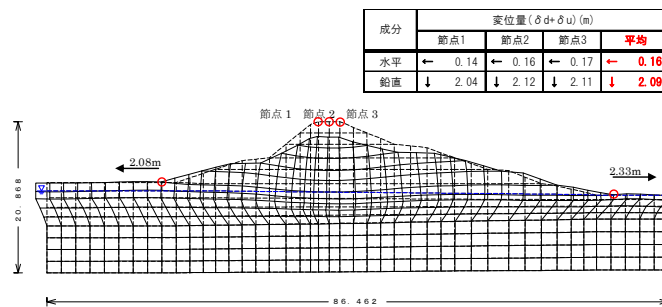
・変形図

- ・近傍の国総研観測所(山崎)で観測された最大加速度440galを用いて沈下計算を実施。
- ・被災断面と計算結果との比較をしたところ、ほぼ同様の結果が得られた。

○計算結果（地表面最大水平加速度=440gal）

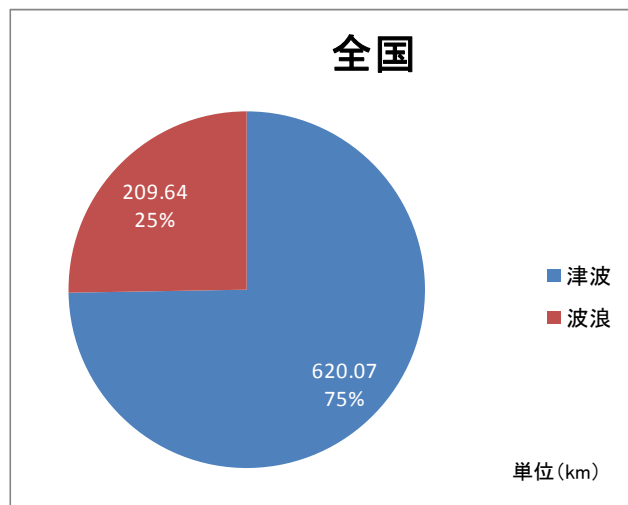
#### ○河口部付近における照査外水位の決定要因（津波、波浪）

- ・河口部付近では、平常時の最高水位として、“波浪の影響を考慮しない水位(自己流)”と“波浪の影響を考慮した水位”のうち高い方をとるが、**津波の遡上が予想される場合には、津波高についても考慮している。**
- ・河口部付近において、津波によって照査外水位が決定しているものは**約74%**を占める。

※レベル2照査対象区間の内、照査外水位が津波、波浪で決定されているものを抽出し、それらを母数として集計した。

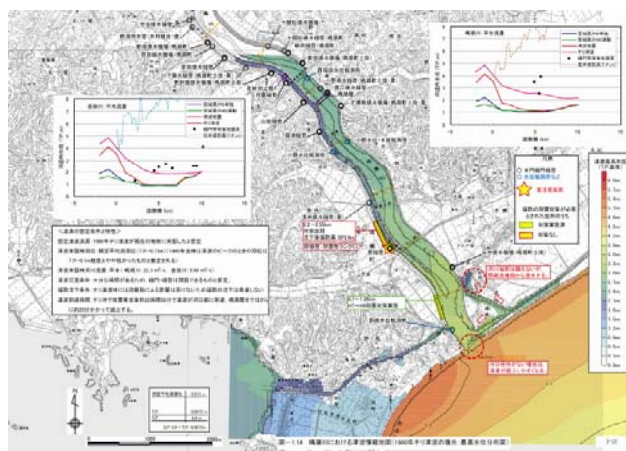
○鳴瀬川・最高水位分布図(1960年チリ津波)

- ・東北地方整備局では、津波河道内遡上計算を行い照査外水位を設定している。
- ・対象外力は、宮城県沖地震やチリ津波等より危険側を設定。
- ・現在、土木学会において、海岸保全施設の設計で用いる津波の高さとして、数十年から百数十年に1度の津波(津波レベル1(仮称))を対象とすることが議論されている。
- ・今後、河口部付近における照査外水位の設定にあたっては、上記議論を踏まえるものとする。

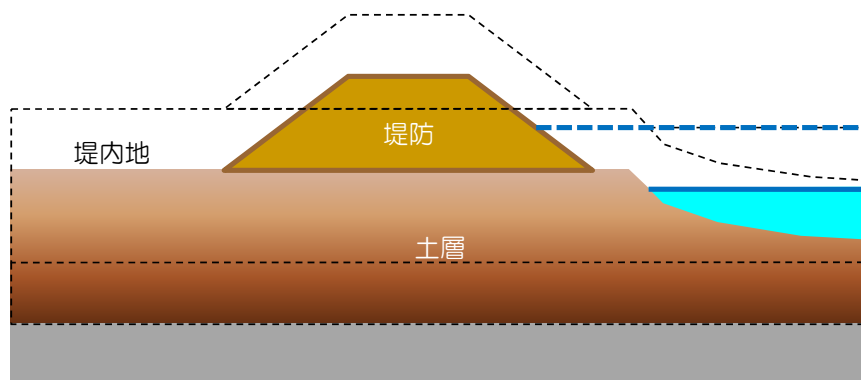
1) 地震に伴う沈降(地殻変動による沈下)が外水位に与える影響が少ない区間

河口より上流で、波浪や津波遡上の影響が少ない部分については、堤防、堤内地と共に外水位も沈下する。  
→堤防、堤内地高さと、外水位の相対高さは変わらない。  
→**従来通りの沈下量の設定方法**でよいと考える。

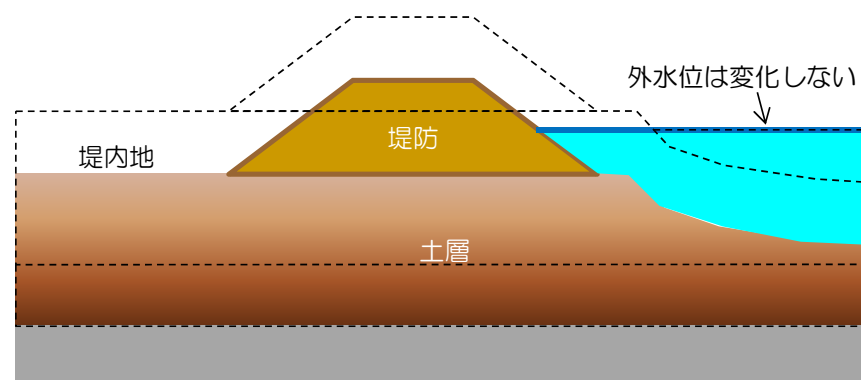
2) 地震に伴う沈降(地殻変動による沈下)が外水位に与える影響が大きい区間

河口部付近で、波浪や津波遡上の影響が大きい部分については、堤防、堤内地が沈下するものの、外水位は変化しない。  
→堤防、堤内地が沈降するため、外水位の相対高さが増加する(見かけ上、外水位が上がる)。  
→新たに、**地震に伴う沈降を考慮**した設定が必要か？

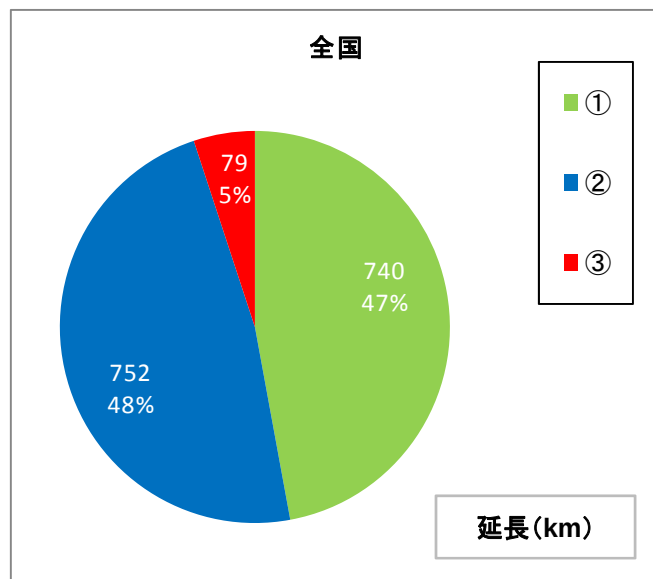
○照査対象延長全体の場合

- ・照査対象延長(1570.84km):照査完了は、830.72km(53%)。照査未了は、740.12km(47%)。
- ・照査対象延長の内、河口部の延長(829.71km):照査完了は、385.04km(46%)。照査未了は、444.67km(54%)。

- ①: 照査未了延長
- ②: 照査済延長のうち、対策不要延長
- ③: 照査済延長のうち、要対策延長

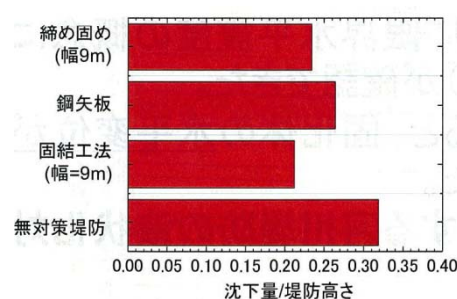
### ○動的遠心模型実験による堤防沈下抑制効果の検証

- ・堤防の耐震対策は沈下を完全に抑制できないものの、一定の沈下低減効果が見込める(動的遠心模型実験の結果より)。
- ・対策工間の間隔が狭いほど沈下抑制効果が高くなり、堤防直下の場合最も効果が高くなるがコストが大きくなる。  
(SCPを例に動的解析手法を用いて試算した事例より)
- ・既設堤防に対する耐震対策では、堤防直下を改良することは難しく、法尻付近の片側(一部両側)で実施される事例が多い。
- ・レベル2耐震点検(耐震照査)のコストは、調査、解析を含め約150万円。
- ・レベル2耐震対策工のコストは、机上検討で1m当たり約100～500万円。
