出水時の変位モニタリングによる
河川堤防の弱点箇所抽出に関する研究

森 啓年

(山口大学大学院創成科学研究科)

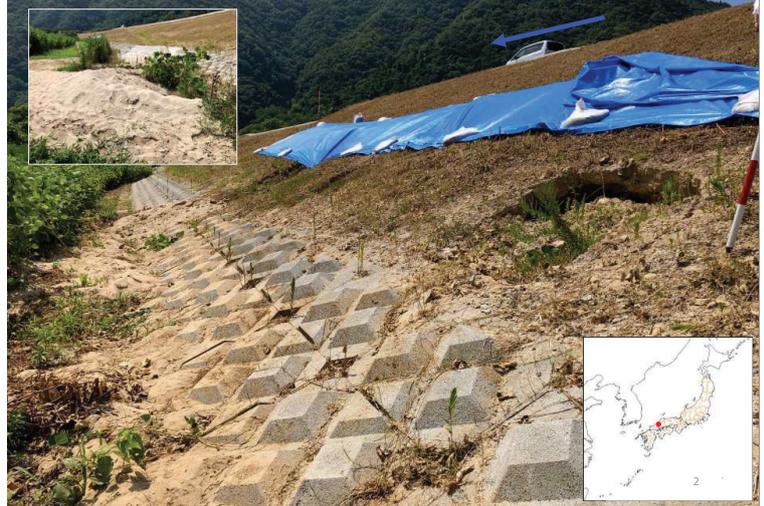
パイピングによる堤防被災(江の川 平成30年7月7日)

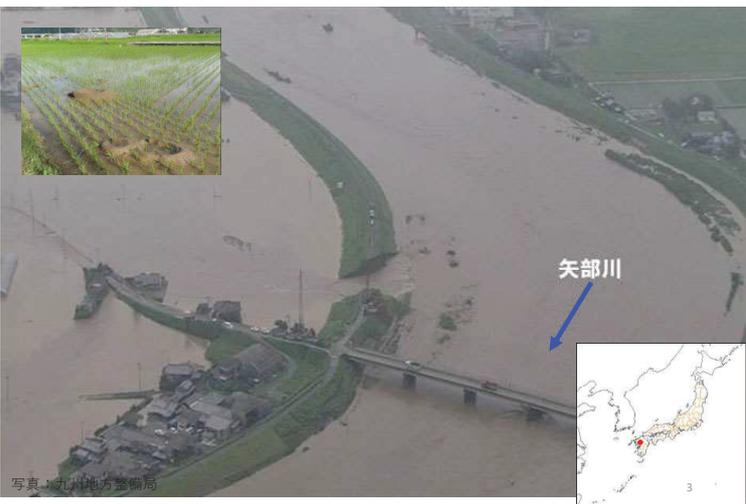
パイピングによる堤防決壊(矢部川 平成24年7月14日)

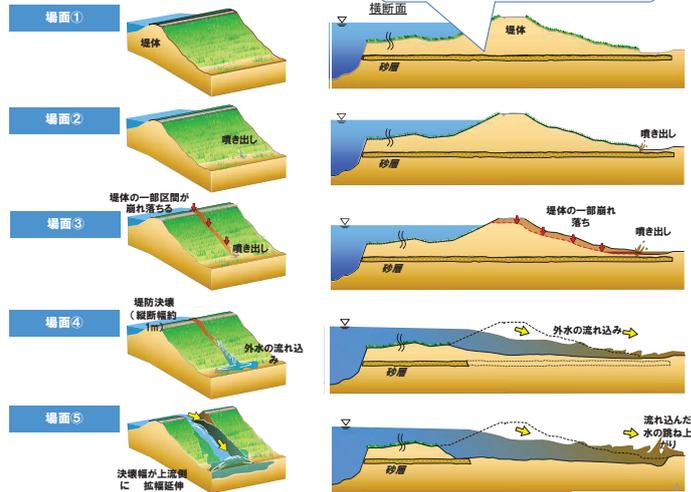
推定被災メカニズム

基礎地盤の砂層が被災原因

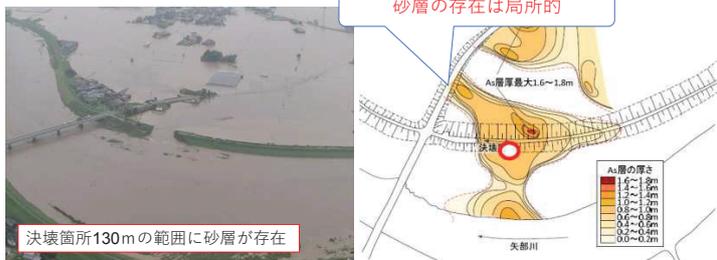
図 基礎地盤の縦断方向のバラツキ

矢部川(H24)

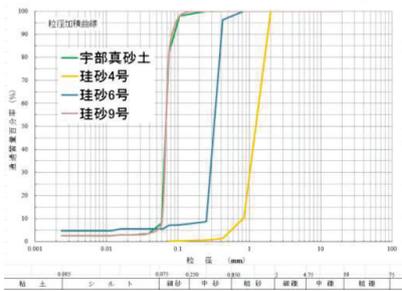
②使用材料

珪砂4号	珪砂9号	金剛カオリン (埋体)	金剛カオリン (難透水層)
施工時含水比 (%)	10	10	30	20
乾燥密度 (kg/m ³)	1470	1390	1440	1440
透水係数 (m/s)	4.67 × 10 ⁻⁴	1.10 × 10 ⁻⁵	1.0 × 10 ⁻⁸	1.0 × 10 ⁻⁸
平均粒径 (mm)	1.00	0.06	-	-

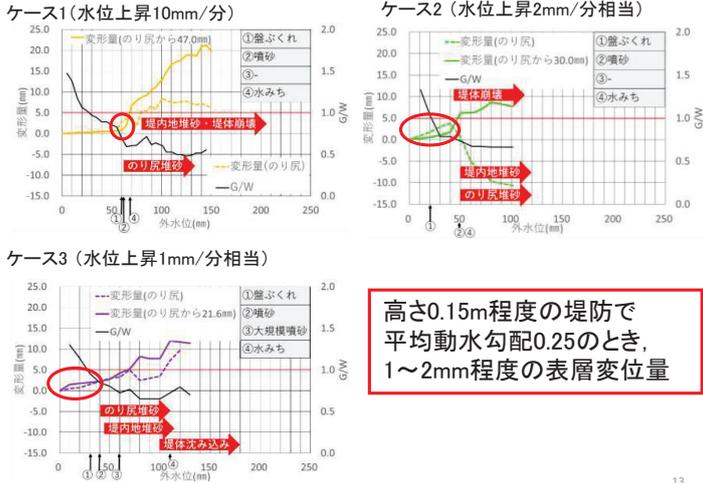
③小型実験(山口大)

- 堤防の大きさが大きくなると、表層変位量も大きくなる傾向。
- 国土交通省が管理する堤防の高さを考慮すると、出水時の表面の変形量は数cm程度になると想定。
- 植生や内水の存在や平面的な解像度など、現場への適用に課題はあるものの、傾斜計やUAV、航空LP、衛星SAR等のリモートセンシング技術で観測可能な変形量
