# 画像ベースの振動計測技術を活用した、都市内高架橋上の照明柱の同定抽出法に関する研究

国土技術研究センター  
JICE研究助成成果報告会  
2020年5月14日

藤野 陽三  
横浜国立大学 先端科学高等研究院  
(現在 城西大学)

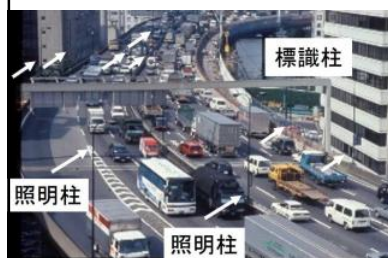
## 照明柱、標識柱が地震により転倒したら

走行車への被害

高架橋下の走行車  
や歩行者への被害

路面に落下  
交通機能の低下や  
喪失 避難や物資  
の輸送に障害

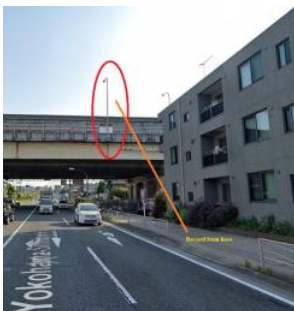
## 横浜国立大学そばの高架橋上の照明柱でのビデオによる振動 計測例

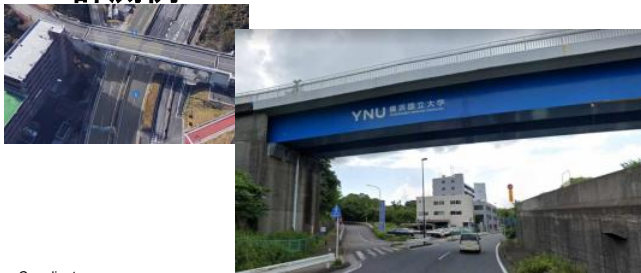
## 横浜国立大学構内の橋のビデオ振動計測例

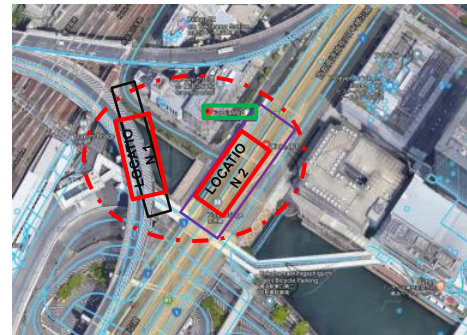
## 金港ジャンクションでの照明柱と高架橋のビデオ画像計測と動特性(固有振動数と減衰)の検出

まとめ  
高架橋上の照明柱の耐震補強は大きな課題。  
高架橋と照明柱が共振状態にあるか否かの把握が重要。  
実際の高架橋—照明柱の固有振動数を非接触で簡易に計測できる方法としてビデオ画像による方法を提案。  
位相ベース運動拡大法を適用し  
屋内実験でその精度を確認  
首都高速 金港ジャンクション(横浜)において実測し、  
その精度の高さをレーザーLDV計測の比較から示した。  
今後、フィールド計測例を増やし、方法の有用性を明らかにする。

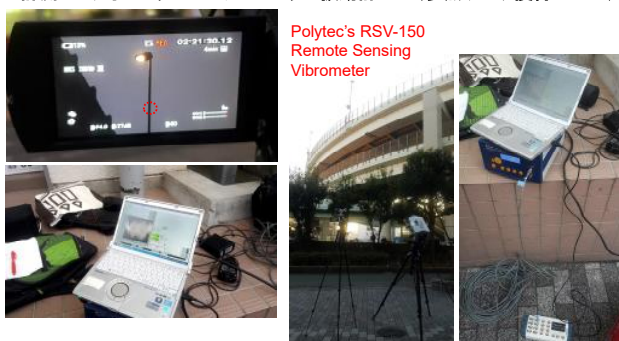
## 計測 ビデオカメラとレーザードプラ振動計LDV(参照データ獲得のため)

Polytec's RSV-150  
Remote Sensing  
Vibrometer
