# 人工知能を用いた舗装点検手法に関する研究

法政大学 教授 今井龍一、大阪経済大学 教授 中村健二、摂南大学 准教授 塚田義典

本研究では、車載カメラにて撮影した動画から人工知能により舗装のひび割れ率の診断区分を算定する手法を開発するとともに、舗装の点検指標の1つである“わだち掘れ量”の算出可否を明らかにする。実証実験の結果、舗装のひび割れ率の診断区分は、提案手法と路面性状調査結果とを比較したところ一致率が62.1%であった。また、高解像度カメラを車外設置して、時速約40km程度での走行を想定した場合は、5.75mmのわだち掘れを誤差約2.30mmの精度で算出できることを明らかにした。

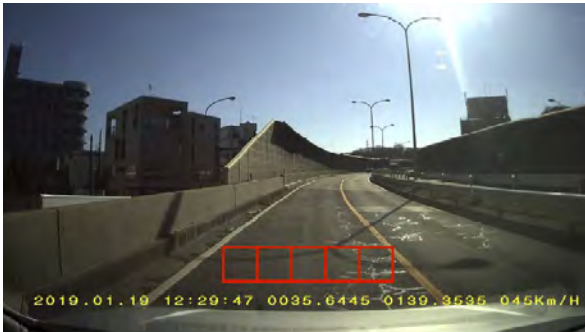
図-2 実験に用いた画像と分割位置 (一例)

東京都内および宮城県内の一般国道を走行して得られた車載カメラで撮影した動画と、同区間の路面性状調査結果とを用いて、提案手法の有用性を確認する実験を行った。実験に使用した画像の一例を図-2、提案手法による判定結果の一例を図-3、提案手法により判定した損傷の評価区分と路面性状調査の評価区分の一致率を表-3に示す。

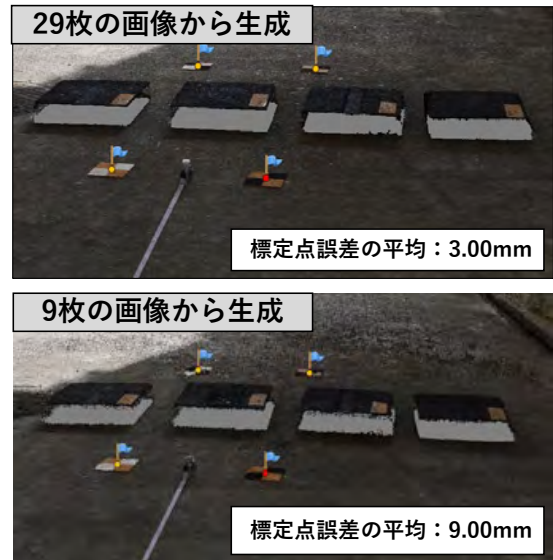
図-8 画像から生成したアスファルト舗装板とその周辺の点群データ

カメラ画像を用いたアスファルト舗装板の点群データの生成結果を図-8に示す。いずれの場合でもアスファルト舗装板及びその周辺の点群データを生成できることがわかった。29枚の画像から生成した点群データでは、標定点誤差の平均は3.0mm、9枚の画像では9.0mmであり、枚数が多いほど標定点の精度が高いことが確認できた。
