浸水建物における効率的乾燥手順の立案に関する研究

中谷岳史(信州大学)

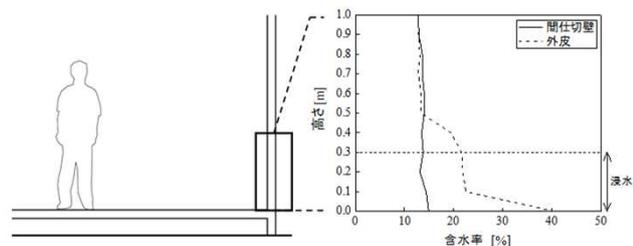
間仕切壁(断熱材無)と外皮(断熱材有)の鉛直方向の含水率比較

浸水3か月後の壁室内側表面, 石膏ボードの含水率を計測

- 表面含水率を高さ方向に計測, 壁内部の繊維系断熱材有無で比較
- 間仕切壁(断熱材無)は, 石膏ボード表面は乾燥
- 外皮(断熱材有)は, 含水率が高い。また浸水深さから+20cmほど数値が高く, 水分を吸い上げた影響

壁は浸水深さ+30cm以上を部分解体することが望ましい

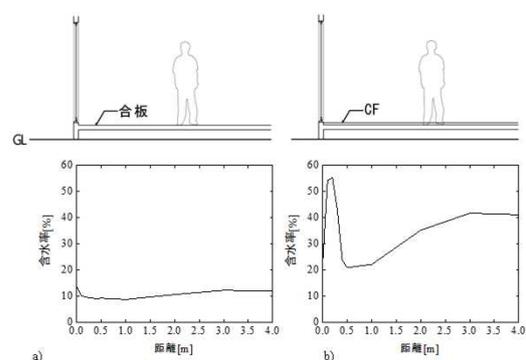
透湿抵抗の高い床仕上げ材が乾燥に及ぼす盈虚

- 浸水3か月後の集合住宅の床室内側表面の含水率を計測。壁から水平方向に計測
合板(フローリング), 合板の上にクッションフロア仕上げの二種類を計測
- 合板の床は乾燥
- クッションフロア仕上げは含水率が高く, 湿潤状態

透湿抵抗の高い材料で室内側表面が覆われていると, 乾燥しにくくなる。

トイレや洗面所に使われるクッションフロア, または床の養生に使われるブルーシートなどに注意

透湿抵抗の高い床仕上げ材を撤去して乾燥

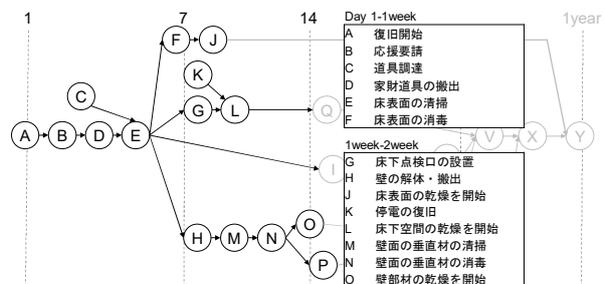
戸建住宅(O邸), 技術指導あり

- 1週間以内の廃棄, 床の清掃消毒
- 2週間以内の壁部分解体, 清掃消毒
- 床下送風を1週間後から開始

友人や建築会社に声をかけてもらい, 作業人員を集めた。

限られた人員リソースを室内空間に集中, 床下は送風。

- 住民(大人二名)が一週間に提供できる人工は10人工程度。
- O邸で1週目42人工, 2週目で20人工。2週間で室内清掃まで完了するなら, 1週間で20人工, 数名の応援が必須。
- N邸はボランティアの支援を受けた。初期段階の作業人員がやや少なく, 2週間を過ぎてからの人工が多い

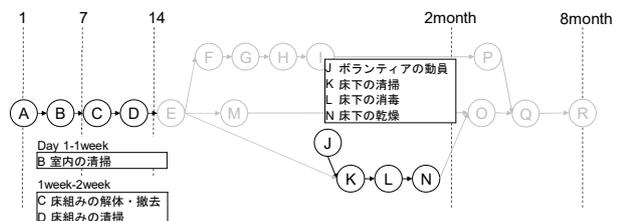
戸建住宅(N邸), 技術指導なし

- 1週間以内の廃棄
- 2週間以内の床解体, 床組の清掃
- 室内の壁部分解体は2週間以降
- 床下空間の清掃は1~2か月

床解体を作業工程の前半に配置すると, 室内空間の人員が足りない

床下空間まで含めると大きな作業量。

廃棄, 床解体, 壁解体, 床下清掃の順

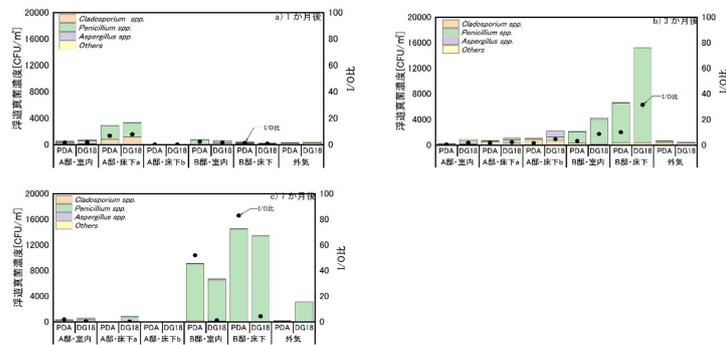
浮遊真菌濃度の結果

- A邸では1か月後段階で床下の浮遊真菌濃度が高く、以後は低下した。室内の影響はない。
- B邸は3か月後から浮遊真菌濃度が高くなり、室内にも影響した

送風機の効果がみられた

- 千葉県市川市で2021年3月13日14時頃に豪雨。床下浸水, 土間から数センチ程度
- 戸建住宅(A邸)は3月14日から技術指導を開始, 3月15日朝から一か月間床下送風。送風機を床下に4台配置し, 外気から室内, 室内から床下, そして屋外の換気経路を形成。土間の濡れ色を目安に送風機の配置を調整。床下清掃は行わず, 乾燥のみ。
- 戸建住宅(B邸)は3月15日午後に送風機2台を配置。土間面積に対して不十分であり, また配置調整は行っていない。3か月後頃にリフォーム工事, 床や壁を部分解体。

A邸は送風が十分, B邸は不十分
