# 河川水位変動による 堤体の経年劣化メカニズムの解明

@第22回JICE研究開発助成成果報告会

河井 克之

近畿大学理工学部社会環境工学科

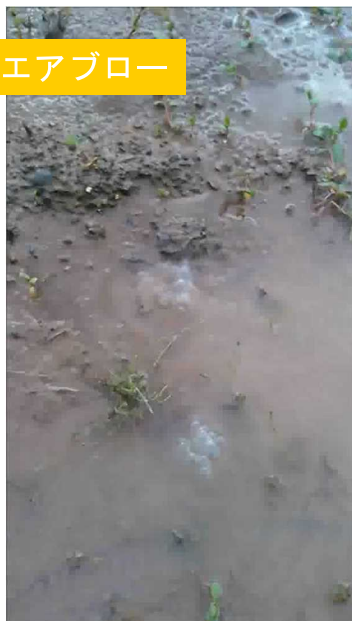
エアブロー

常呂川(2018年)

長期的な外水位変動繰り返りで、水みち形成？

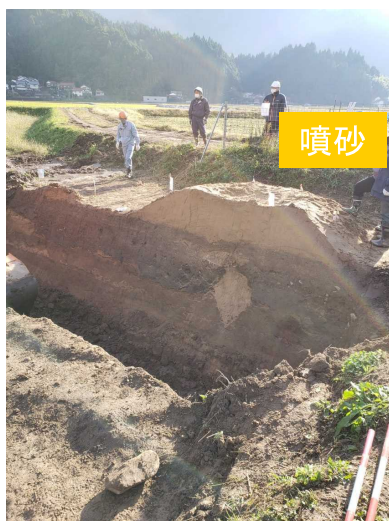
噴砂

江の川(2020年)

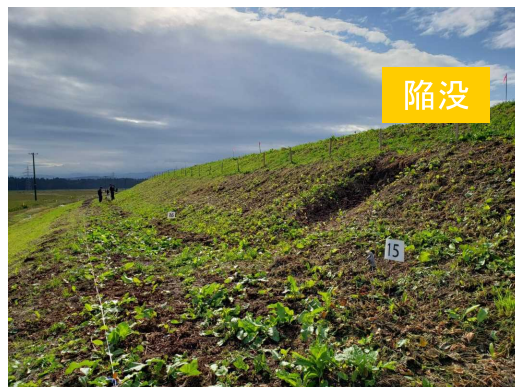
陥没

最上川(2020年)

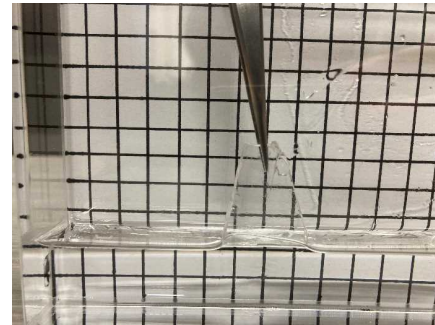
# インデックスマッチング法

透明の固体に屈折率の等しい溶液に浸すと  
物質境界が透過される

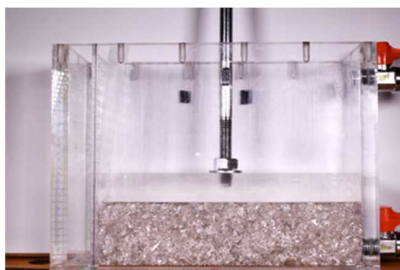
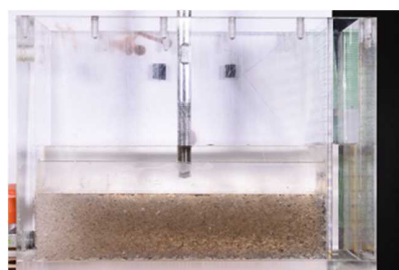
## 試験方法

- ・ 粉碎したホウケイ酸ガラス(粗粒分)と色砂(細粒分)の混合材料
- ・ ホウケイ酸ガラスと同じ屈折率を持つ流体を使用  
⇒飽和時には，ホウケイ酸ガラスが透過

細粒分の流出挙動を可視化

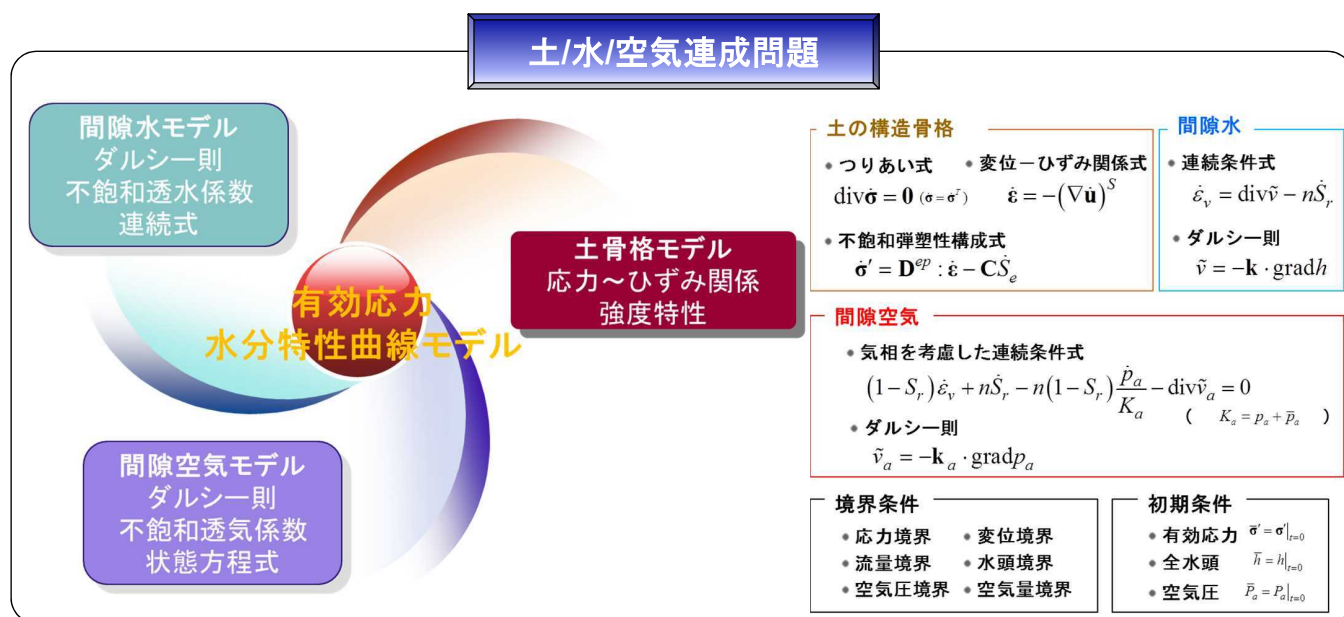
# 不飽和土/水/空気連成 初期値・境界値問題

土/水/空気連成有限要素シミュレータ  
DACSAR-MP
