# 越水した場合であっても「粘り強い河川堤防」の耐浸透性能に関する研究

山口大学 大学院 創成科学研究科 准教授 森 啓年

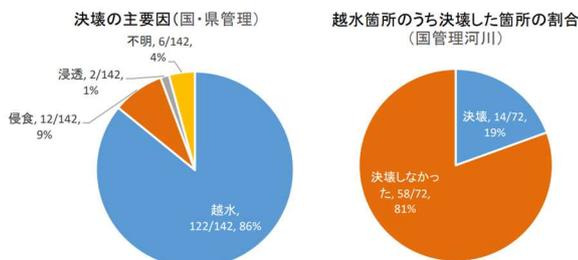
図-1 台風19号による被災要因

近年、我が国における豪雨の発生件数が増加傾向にある。それに伴い、河川堤防が決壊に至る事例も多く発生している。令和元年に台風19号が猛威を振るった際には71河川142箇所まで堤防が決壊に至ったが、図-1に示す様に、それら全体の86%が越水に起因した。

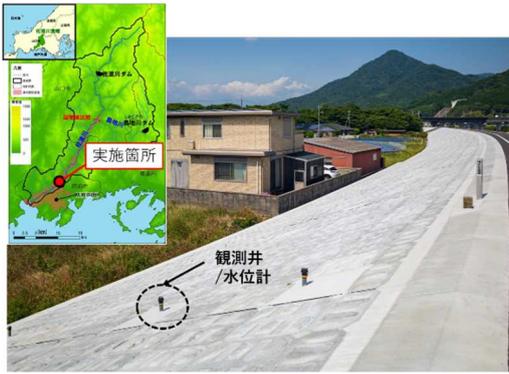
図-2 佐波川の粘り強い河川堤防と観測井

現地観測は山口県防府市の佐波川右岸 7k650～8k200

に施工された表面被覆型の「粘り強い河川堤防」(図-2)の右岸 7k800, 8k000 地点の 2 断面で観測を行った。

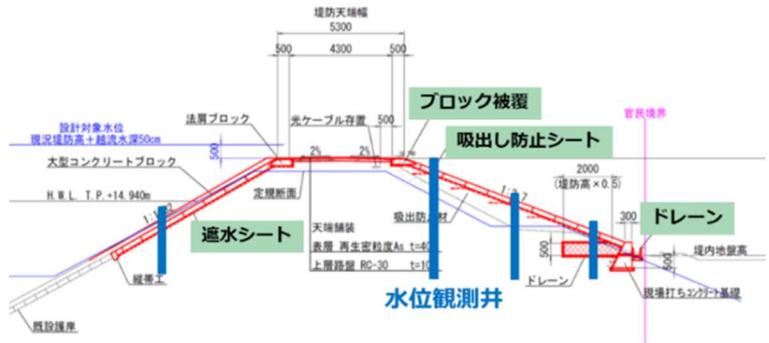
図-3 観測井と水位計の設置位置

堤体に設けられた各断面 4 箇所の観測井(川表 1 箇所, 川裏 3 か所)に小型絶対圧式水位計を大気圧補正用のバロメーターとあわせて設置し, 堤体内水位の観測を行った。観測井と水位計の設置位置を図-3 に示す。

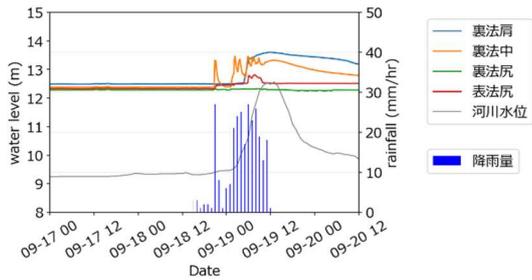
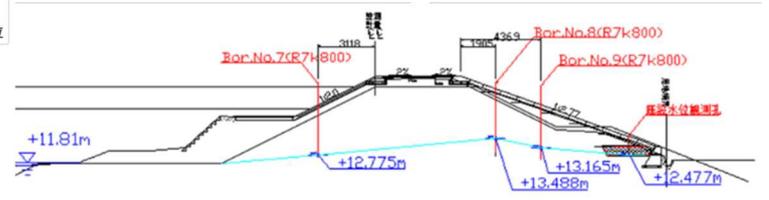
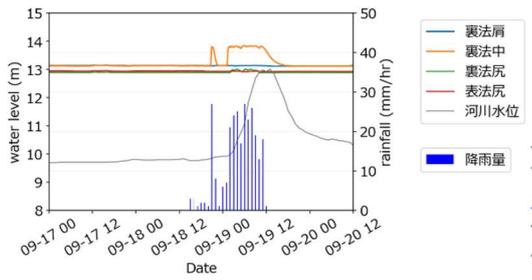
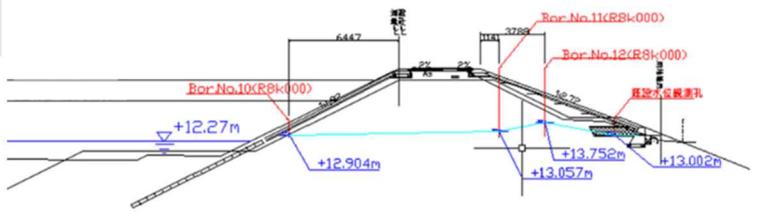
図-4 2022年台風14号接近時の観測結果

a) 7k800 河川水位, 降雨, 堤体内水位観測結果及び横断面図 (2022年9月19日8:00)

b) 8k000 河川水位, 降雨, 堤体内水位観測結果及び横断面図 (2022年9月19日8:00)

台風 14 号接近時の 2022 年 9 月 17 日 0 時~9 月 20 日 12 時の観測結果を対象とし, 堤体内水位・降雨量・河川水位ともに上昇が見られる時 (2022 年 9 月 19 日 8:00) の堤体の浸潤線を図-4 に示す。

その結果, 川裏の堤体内水位と降雨量は同様の傾向を示し, 河川水位がそれほどの上昇がみられなかったこともあり, 堤体内水位は河川水位に比べ, 堤体表面のブロックの隙間から浸透したと考えられる降雨の影響が大きかった。また, 法尻ドレーンに向かって堤体内水位は低

下していた。河川堤防の安定性に大きく影響を及ぼす法尻の堤体内浸潤線は法尻ドレーンの排水効果により低く抑えられていることが確認された。

また, 川表の堤体内水位は表法面に設置された遮水シートにより降雨の浸透が抑制され, 降雨の影響はほとんどなく, 河川水位との相関が主に見られた。

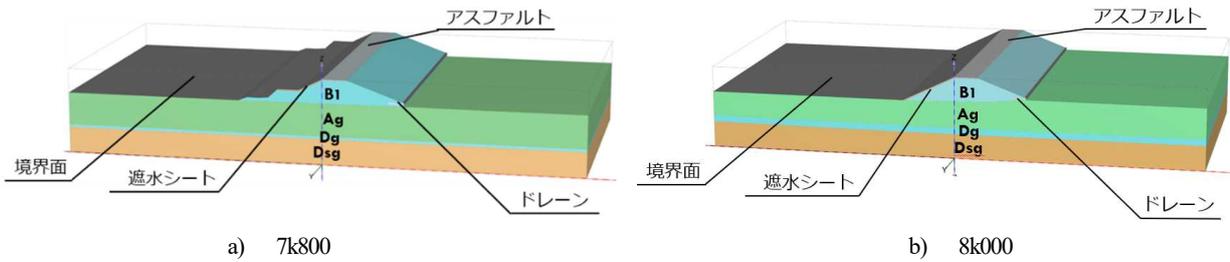
図-5 解析モデル

解析モデルを図-5、解析パラメータを表-1に示す。解析モデル、解析パラメータとともに、近傍の堤防の詳細点検の結果を参考にして作成及び設定した。また、不飽和浸透特性などは一般的な河川堤防の設計の際に用いられるものと同様に設定した。なお、解析パラメータのうち堤体 B<sub>1</sub> 及び基礎地盤 A<sub>g</sub> の透水係数については、パラメトリックスタディを行い、観測結果と可能な限り合致する様、調整した。

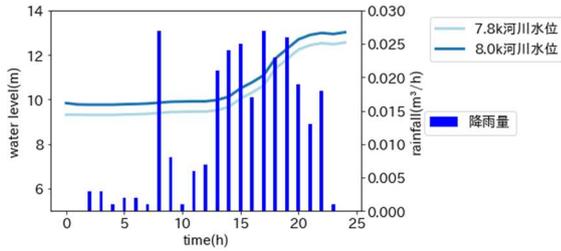
図-6 解析外力

川表に河川水、モデルの全体に降雨を境界条件として与え(図-6)、時間変化に伴う堤体内水位の変化を計算した。また、初期地下水位は堤内地盤高と設定している。なお、河川水位は、上流の真尾観測所の河川水位をスライドして用いており、降雨も真尾観測所のものを使用した。

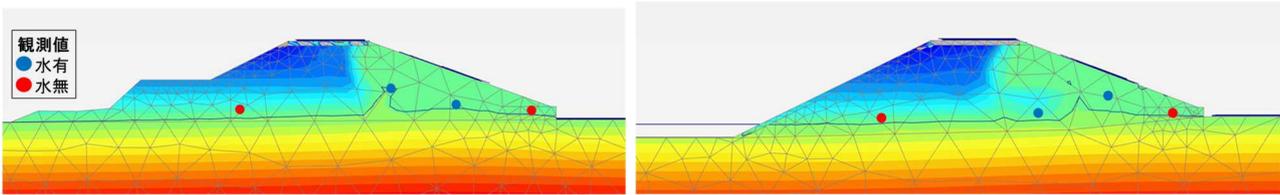
図-7 解析結果 (2022年9月19日8:00)

解析開始から19時間後(降雨量、河川水位ともに上昇が見られる2022年9月18日8時)の解析結果と同時刻の観測値を図-7に示す。その結果、降雨により堤体内に浸潤線が発達することが数値解析からも確認された。解析結果より観測値がやや高い水位となったが、観測結果

と同様に川裏法中で最も降雨の影響を受けやすく、川裏法中、川裏法肩の順で堤体内水位が高くなっていることが分かる。また、堤体への浸透水は法尻ドレーンまたは基礎地盤への浸透によって低下することがあわせて確認された。

これらの結果から、表面被覆型の「粘り強い河川堤防」の設計の際に、裏法面のブロックは降雨が浸透する前で耐浸透性能を評価することが必要なことが示唆された。また、裏法尻付近の堤体内水位を低下させ、河川堤防の安定性を確保するために、法尻ドレーンは有効であることが確認された。

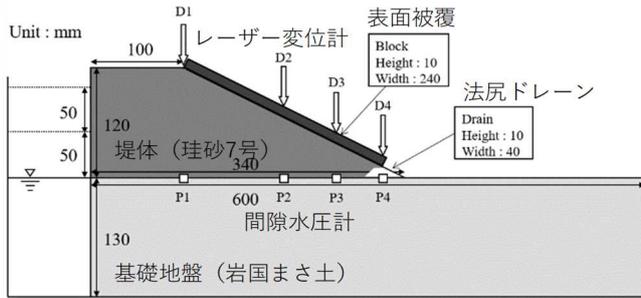
図-8 実験模型  
表-2 実験ケース

本実験で使用した実験模型図を図-8に示す。この実験模型を利用して、表-2に示す通り法尻ドレーンと表面被覆の設置条件を変化させた計4ケース実施した。基礎地盤は岩国まさ土の単層で構成されており、地盤高は

130mmである。また、堤体は珪砂7号で構成されており、高さ120mm、天端幅100mm、奥行き150mm、法面勾配1:2の堤体を4層に分けて密度管理を行いながら締固め度が90%になるように作成した。実験に用いた土質性状を表-3及び図-9に示す。なお、法尻ドレーンは、珪砂1号と透水性シートにより作成し、表面被覆は縦40mm、横40mm、厚さ10mmのアルミ切板をタイル状に透水性シートにシリコン樹脂製の接着剤を用いて貼付することで作成した。

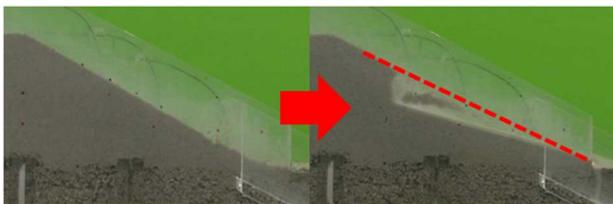
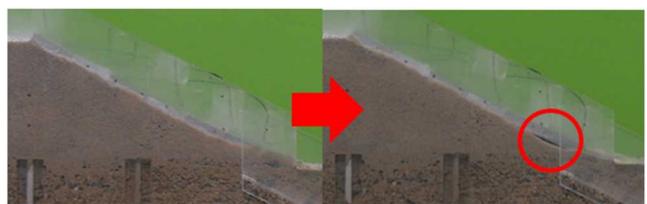
図-10 実験結果

a) ケース 1

b) ケース 3

堤体に変形が生じたケース1及び3の実験状況を図-10

に示す。ケース1は大変形が発生し、ケース3は川裏法尻部の堤体土が泥濁化し流出する変状が生じた。なお、法尻ドレーン工を設置したケース2及び4は大きな変状がみられなかった。これらの結果から、模型実験においても、法尻ドレーンの排水及び土留めの効果が河川堤防の安定に大きく寄与していることが分かる。

一方、表面被覆を設置したケース3では、無対策のケース1と比較して川裏法尻部の変形が発生したものの堤体の変形は抑制される結果となった。これは、表面被覆の重量により堤体の表層に拘束圧が作用し、堤体を構成する土のせん断強さが発揮されたためと考えられる。

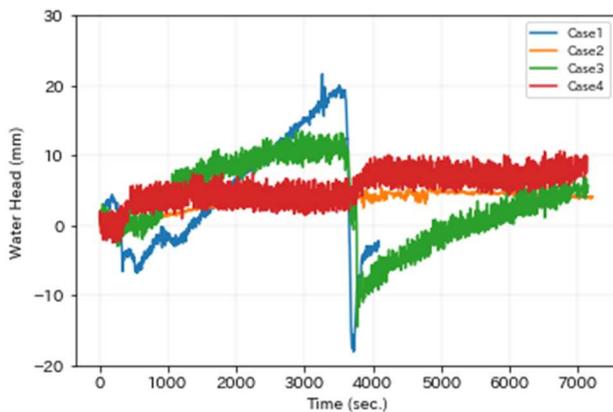
図-11 圧力水頭の増分 (川裏法尻部)

図-11は、堤体の安全性に大きな影響を与える川裏法尻部(給水槽から320mm)に設置した圧力水頭の増分の計測結果を比較したものである。ケース1に関しては、川裏法尻で最初のすべりが発生した時点(2回目の水位上昇を開始した60分時点)で、水みちの発生に伴い圧力水頭が低下している様子がうかがえる。ケース3に対してもケース1と同様、2回目の水位上昇を開始した時点

で、川裏法尻において泥濁化し流出する変形が発生している様子がこの計測結果から推測できる。また、ケース2及び4では法尻ドレーンの効果が顕著に表れており、圧力水頭の増分をほぼ0に近い値で抑えることができていた。

実験時は、間隙水圧計及びレーザー変位計により圧力水頭の増分と堤体変位の挙動の把握を行った。計測機器は、模型左端の給水槽を基準として100mm、220mm、

280mm、320mmの位置に設置し、実験開始時にゼロリセットを行うことで初期値からの値の増減を計測している。実験前に基礎地盤は12時間以上かけて飽和し、水位条件に関しては、実験開始と同時に10mm/minで5分間上昇させた後に55分間水位固定を行い、その後、再び10mm/minで5分間上昇させた後に55分間水位を固定した。堤体が決壊した場合、もしくは120分経過を実験終了条件とした。

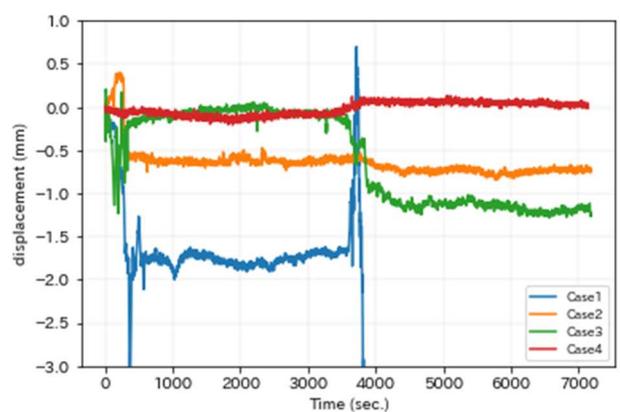
図-12 堤体変位量 (川裏法尻部)

図-12は、間隙水圧計と同様に、川裏法尻部(給水槽から320mm)に設置したレーザー変位計の計測結果を比較したものである。この計測結果に関して、プラスは沈降を意味し、マイナスは隆起を意味する。ケース1に関して、隆起(マイナスの値)を示す傾向にあり、すべりによって流出した堤体土が法尻に堆積していることが推測できる。ケース2に関しては、実験開始直後に多少の変動があるものの、その後変位はほとんど発生していない。最も変位を抑えることができたのはケース4であり、法尻で局所的なすべりが確認されたケース3に関しては、流出した堤体を構成する珪砂が法尻に1mm程度堆積する結果となった。

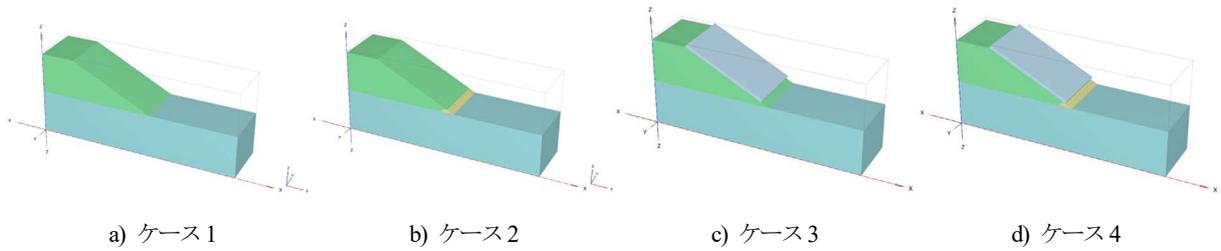
図-13 解析モデル

表面被覆型の「粘り強い河川堤防」の河川水浸透に対する影響を把握するために、浸透流解析を実施し、実験結果の再現を試みた。現地観測と異なり、外力に降雨が存在しないため、解析モデルでは表面被覆の大型コンクリートブロックを難透水性としてモデル化し、行き止まりによる影響を把握できるようにした。

モデルを図-13、解析パラメータを表4に示す。解析モデル、解析パラメータとともに、土質試験や「河川堤防の構造検討の手引き (改訂版)」<sup>2)</sup>をもとに設定した。また、現地観測の再現解析と同じく不飽和浸透特性などは同様に一般的な河川堤防の設計の際に用いるものを設定した。

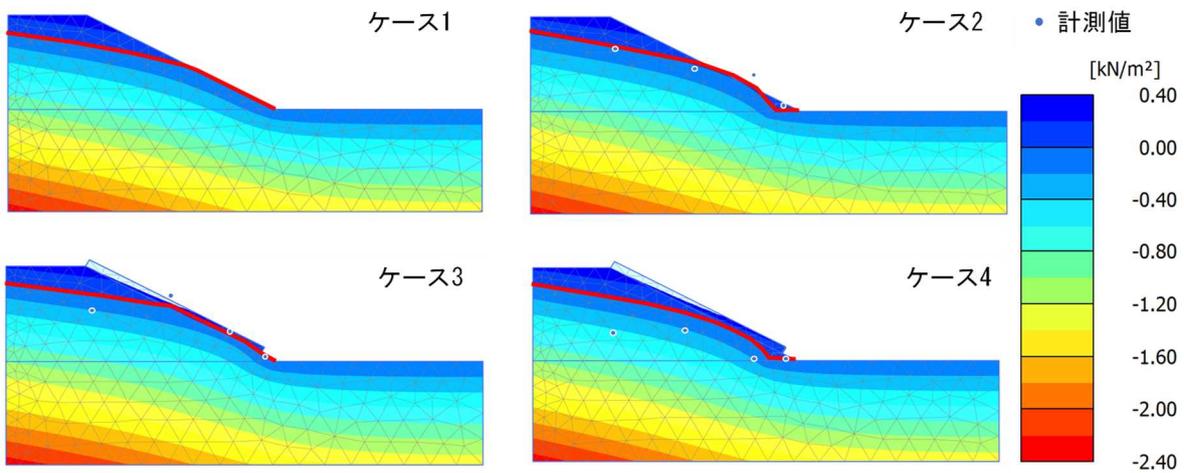
図-15 解析結果 (間隙水圧)

実験開始から 7200 秒後の解析結果と同時刻の計測値を図-15 に示す。その結果、河川水浸透により堤体内に浸潤線が発達することが数値解析からも確認され、一部のケースで計測値より解析結果がやや高い水位となったが、計測結果と同様に川裏法肩の堤体内水位が最も高く、川裏法中、川裏法尻の順に堤体内水位が低くなっていることが分かる。また、表面被覆型の大型コンクリートブロックの存在により法面の堤体内水位が上昇することが伺える。一方で、法尻ドレーンの存在により、川裏法尻の水位が低下するとともに、大型コンクリートブロックによる体内水位の上昇が抑制されることも確認された。

これらの結果から、表面被覆型の「粘り強い河川堤防」の設計の際に、裏法面のブロックは浸潤線の行き止まりとなることを前提で耐浸透性能を評価することが必要なことが示唆された。また、現地観測の再現解析の結果と同様に裏法尻付近の堤体内水位を低下させ、河川堤防の安定性を確保するために、法尻ドレーンは有効であることが確認された。
