骨材-セメントペースト間の界面破壊と 圧電効果の相関に関する研究

立命館大学 理工学部 建築都市デザイン学科
福山 智子

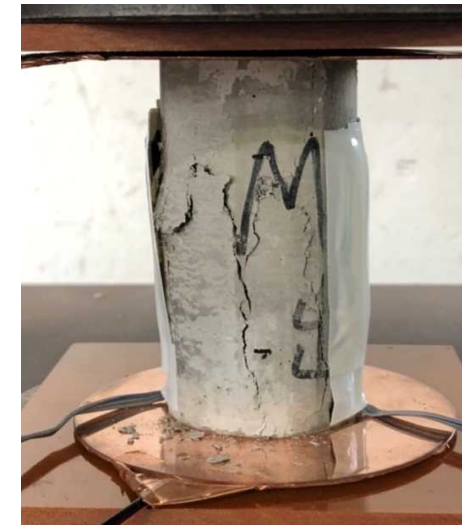
背景：破壊時の電圧変動

大きな電圧変動
➡破壊の情報

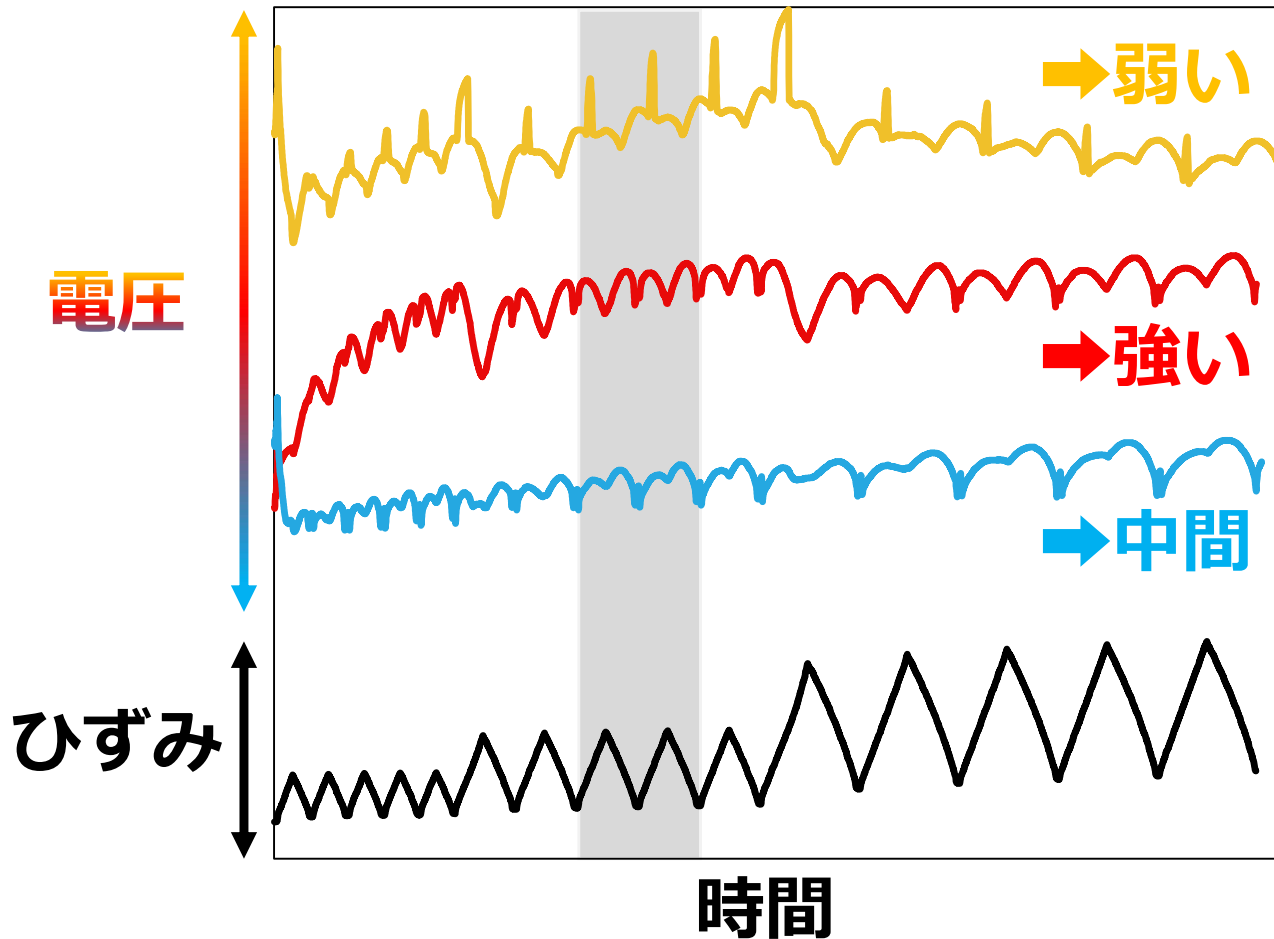
背景：界面強度と電圧変動の関係

セメントペースト-骨材界面の
付着強度により異なる圧電変動

界面強度に応じて電圧波形が異なる
→ **界面のせん断破壊**の影響

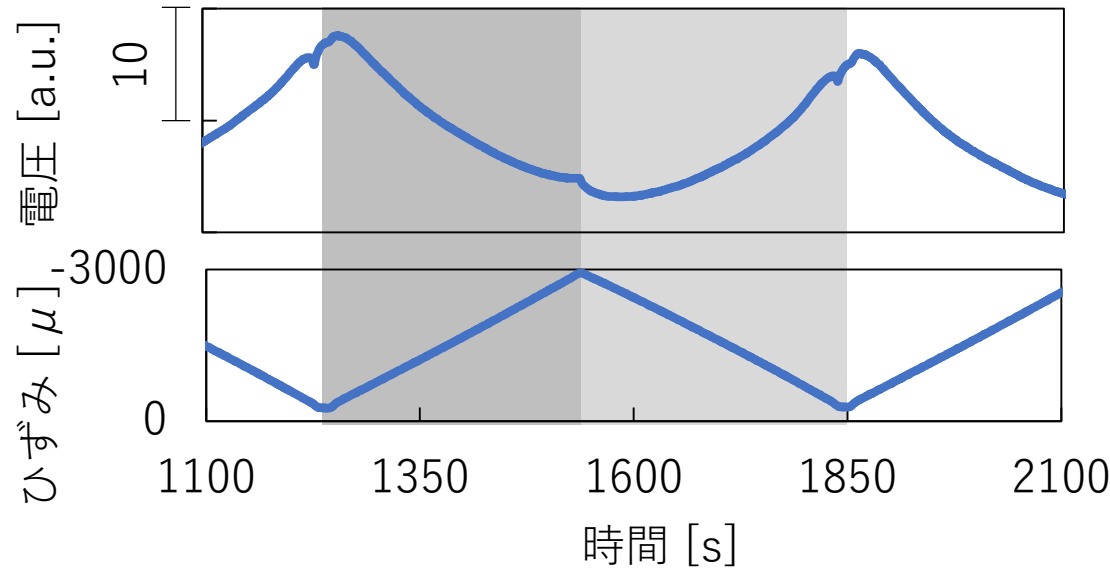
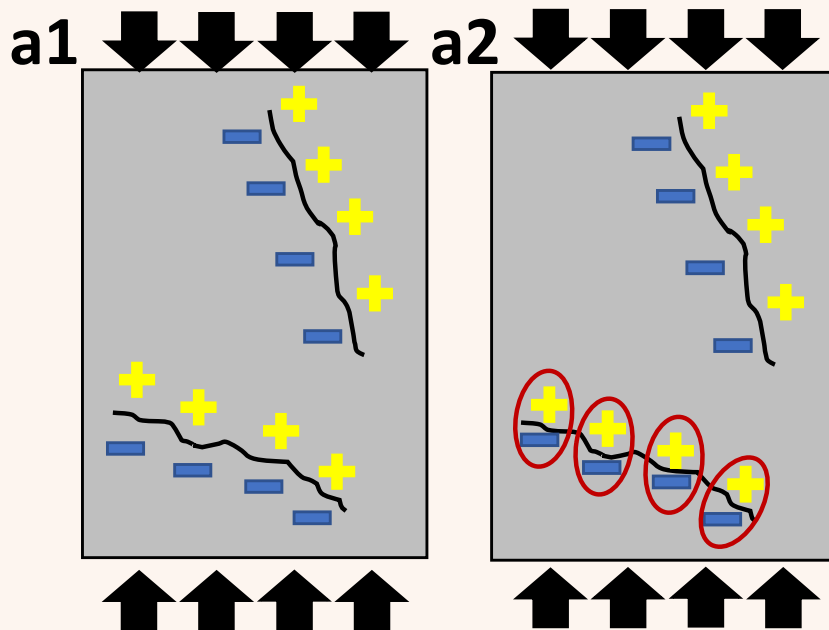
考察：シリーズ1（石材無）

- a1 : 圧縮ひずみ増加
→ CPひび割れ発生, **界面電荷形成**
- a2 : 圧縮ひずみ増加
→ 界面の押しつけ, **電荷の再結合**
- a3 : 圧縮ひずみ減少
→ **再結合電荷減少**
- a4 : 圧縮ひずみ減少
→ **界面電荷形成の減少**

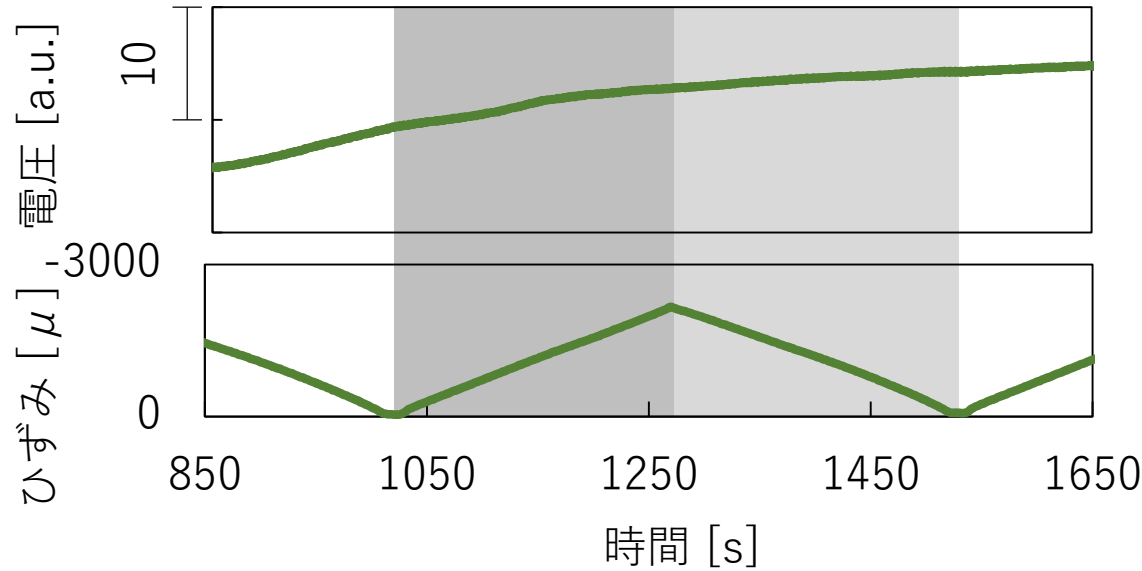
考察：シリーズ2（石材丸）

- b1 : 圧縮ひずみ増加
➡せん断による摩擦
- b2 : 圧縮ひずみ減少
➡せん断による摩擦

摩擦帯電による電荷蓄積

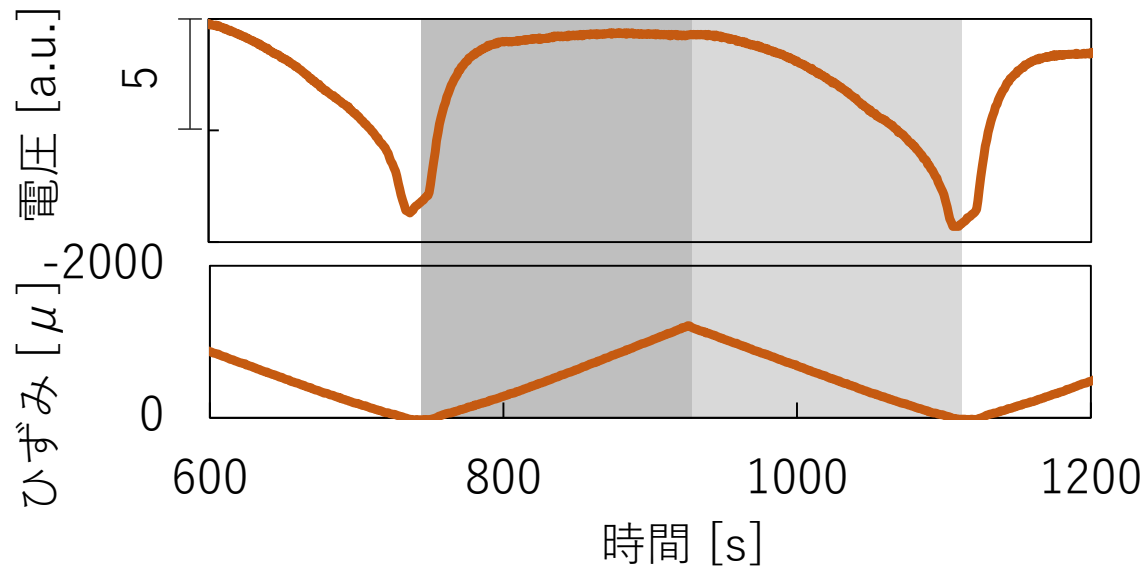
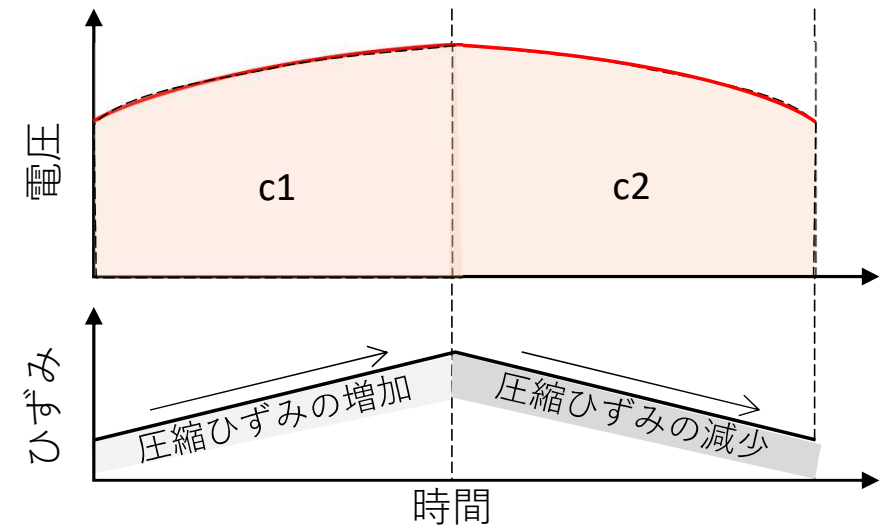
考察：シリーズ3（石材四角）

c1 : 圧縮ひずみ増加

- ➡ 石材四隅から放射状CPひび割れ
- ➡ **界面電荷形成**

c2 : 圧縮ひずみ減少

- ➡ CPひび割れの進展なし
- ➡ **新規電荷が生成されない**

載荷方向とひび閉合方向の不一致

➡ **電荷再結合が発生しない**

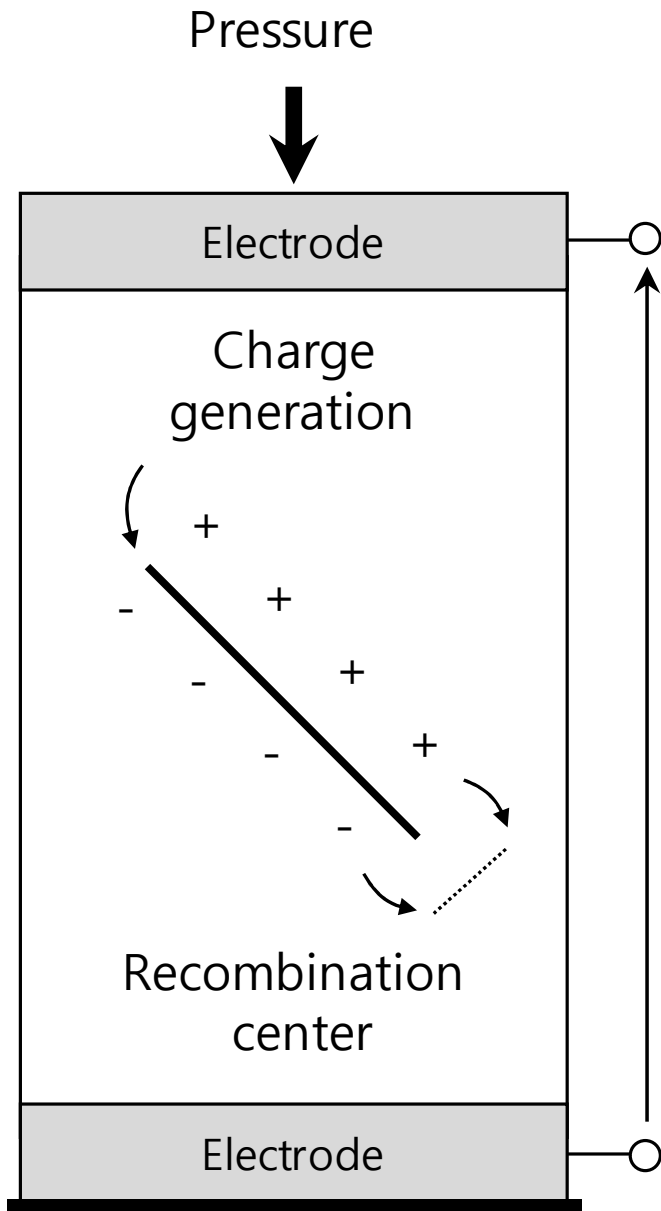
せん断界面発生に伴う電荷生成と閉合による電荷再結合をモデル化

- $V(t)$: 電極間の電圧
- $q(t)$: 圧力印加により生じる電荷
- コンデンサ : 電荷生成せん断面
- コンダクタンス : せん断面における電荷消滅サイト
