GNSS衛星測位システムに基づく 長大橋の変位計測モニタリングと AIを活用した変形予測に関する研究

山口大学大学院 創成科学研究科
渡邊 学歩

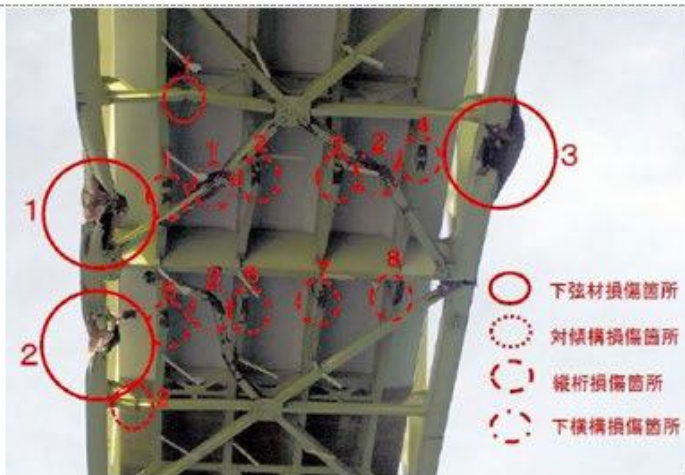
図-2.21 本事故による衝突位置と損傷状況の概況⁴⁰⁾

(b) 事故による損傷状況

(c) 分断された送水管

(d) 損傷部材 1

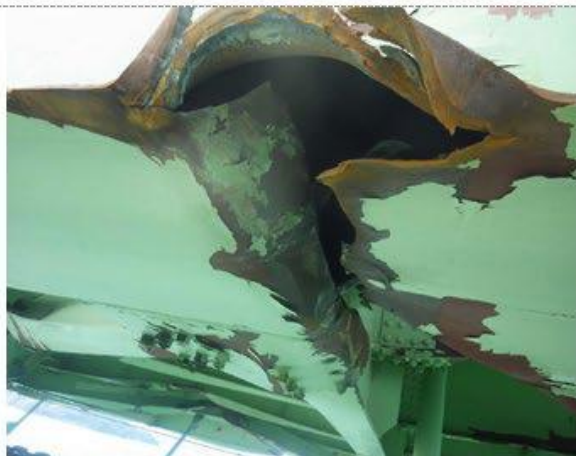
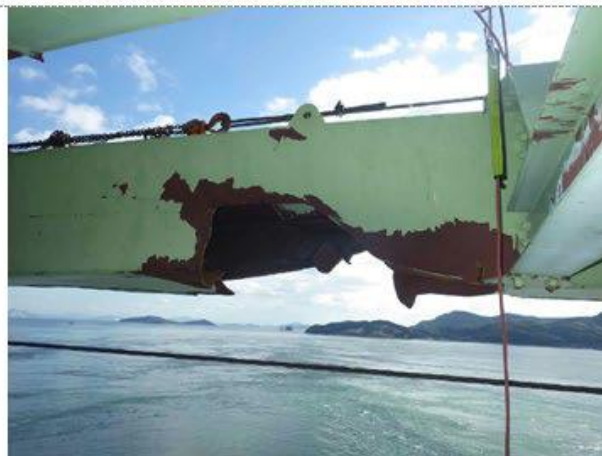
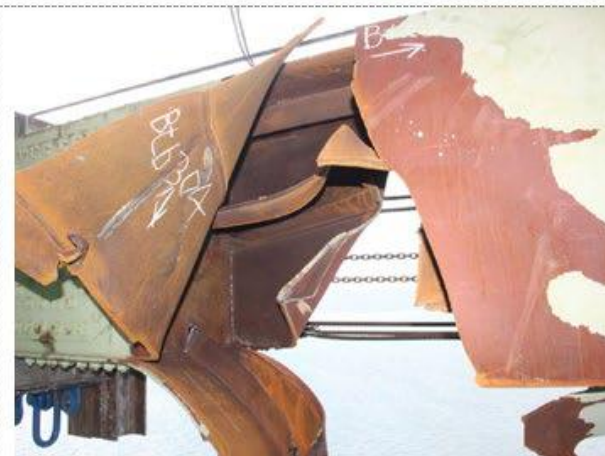
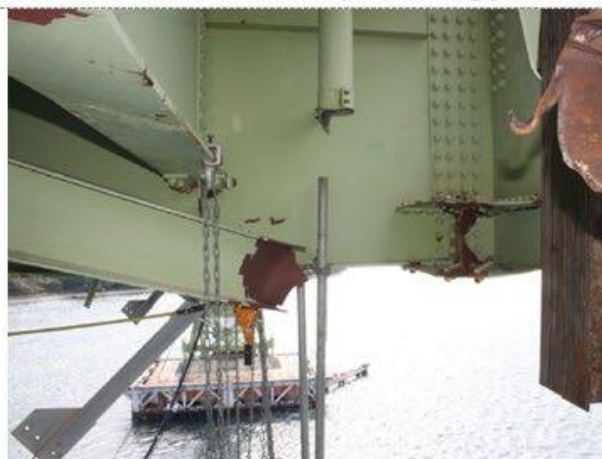
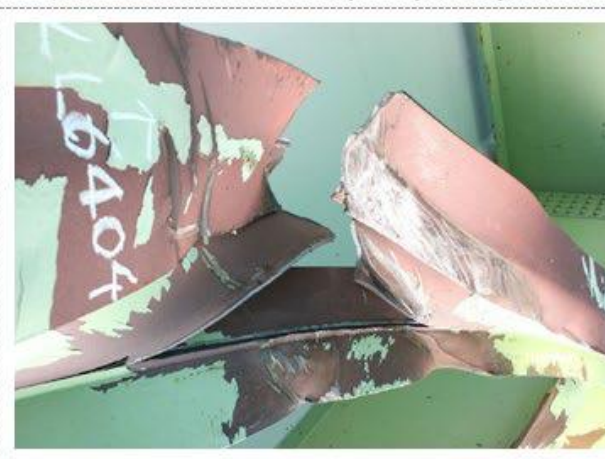
翌朝に判明した深刻な損傷

(b) 下弦材損傷部（広島側） ←

(c) 下弦材破断部（広島側） ←

(d) 下弦材破断部（柳井側） ←

(e) 下弦材破断部（柳井側） ←

(f) 下横構破断部 ←

(g) 下横構破断部 ←

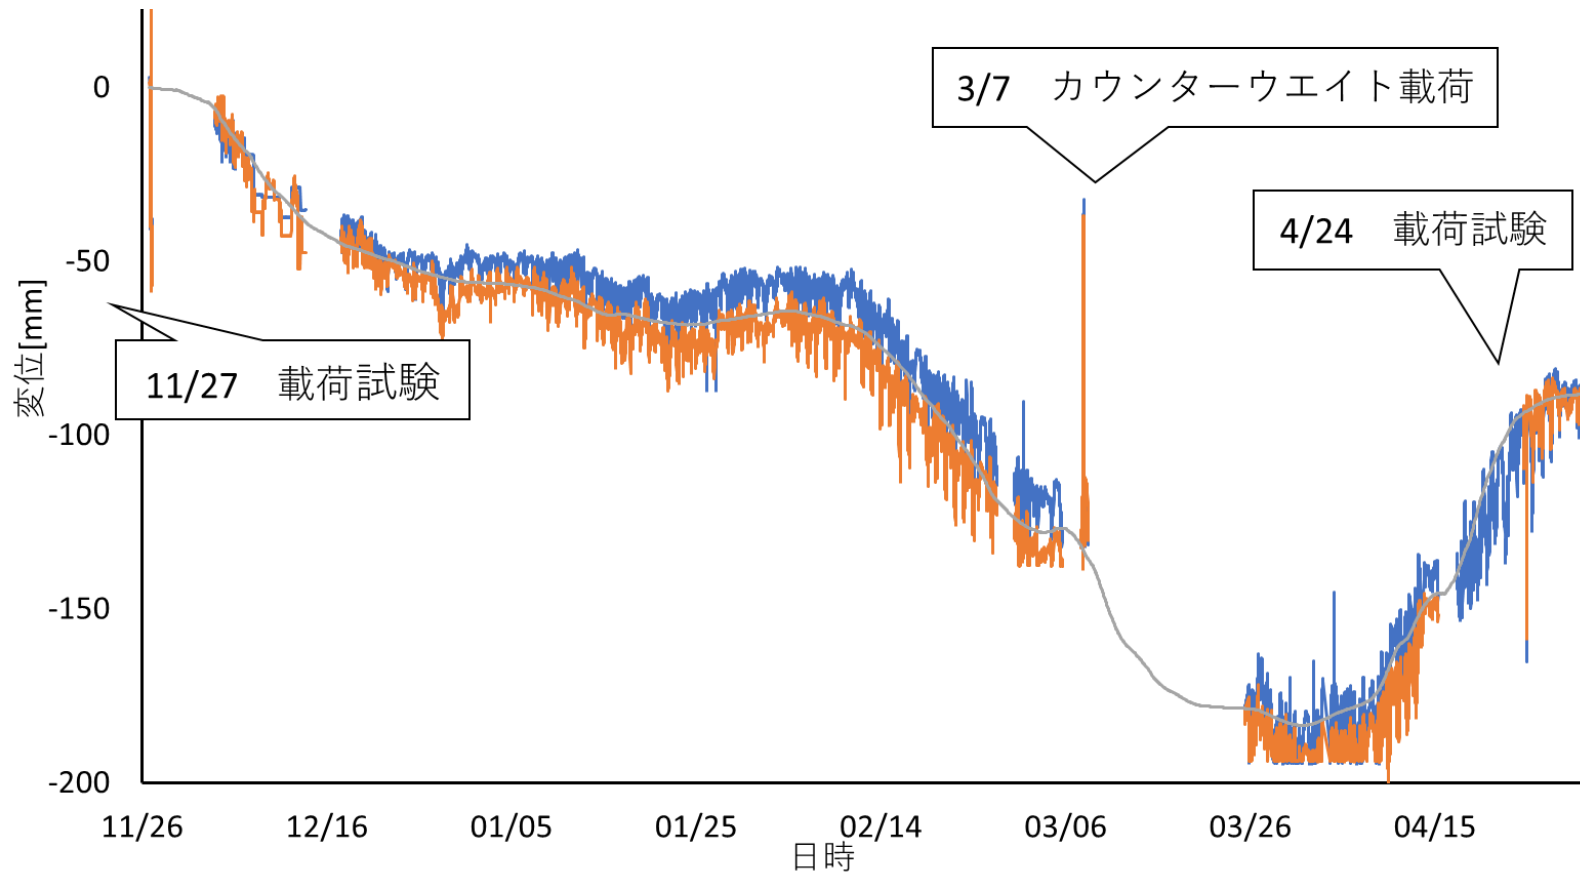
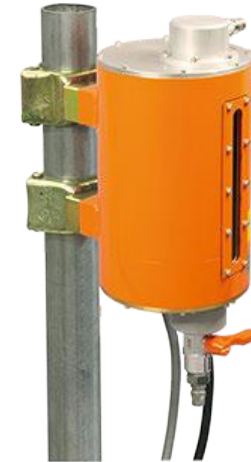
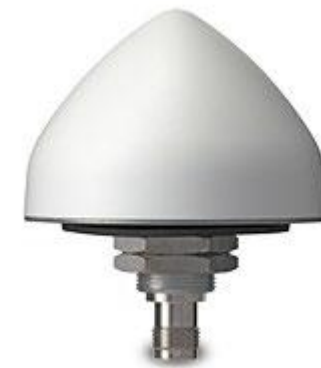
GNSSによる橋梁変位監視システム

- GNSSによる高さ方向たわみ計測値は、連通管式変位計の計測値と一致し、高い精度での長期モニタリングが可能

連通管式
変位計

GNSS
変位計

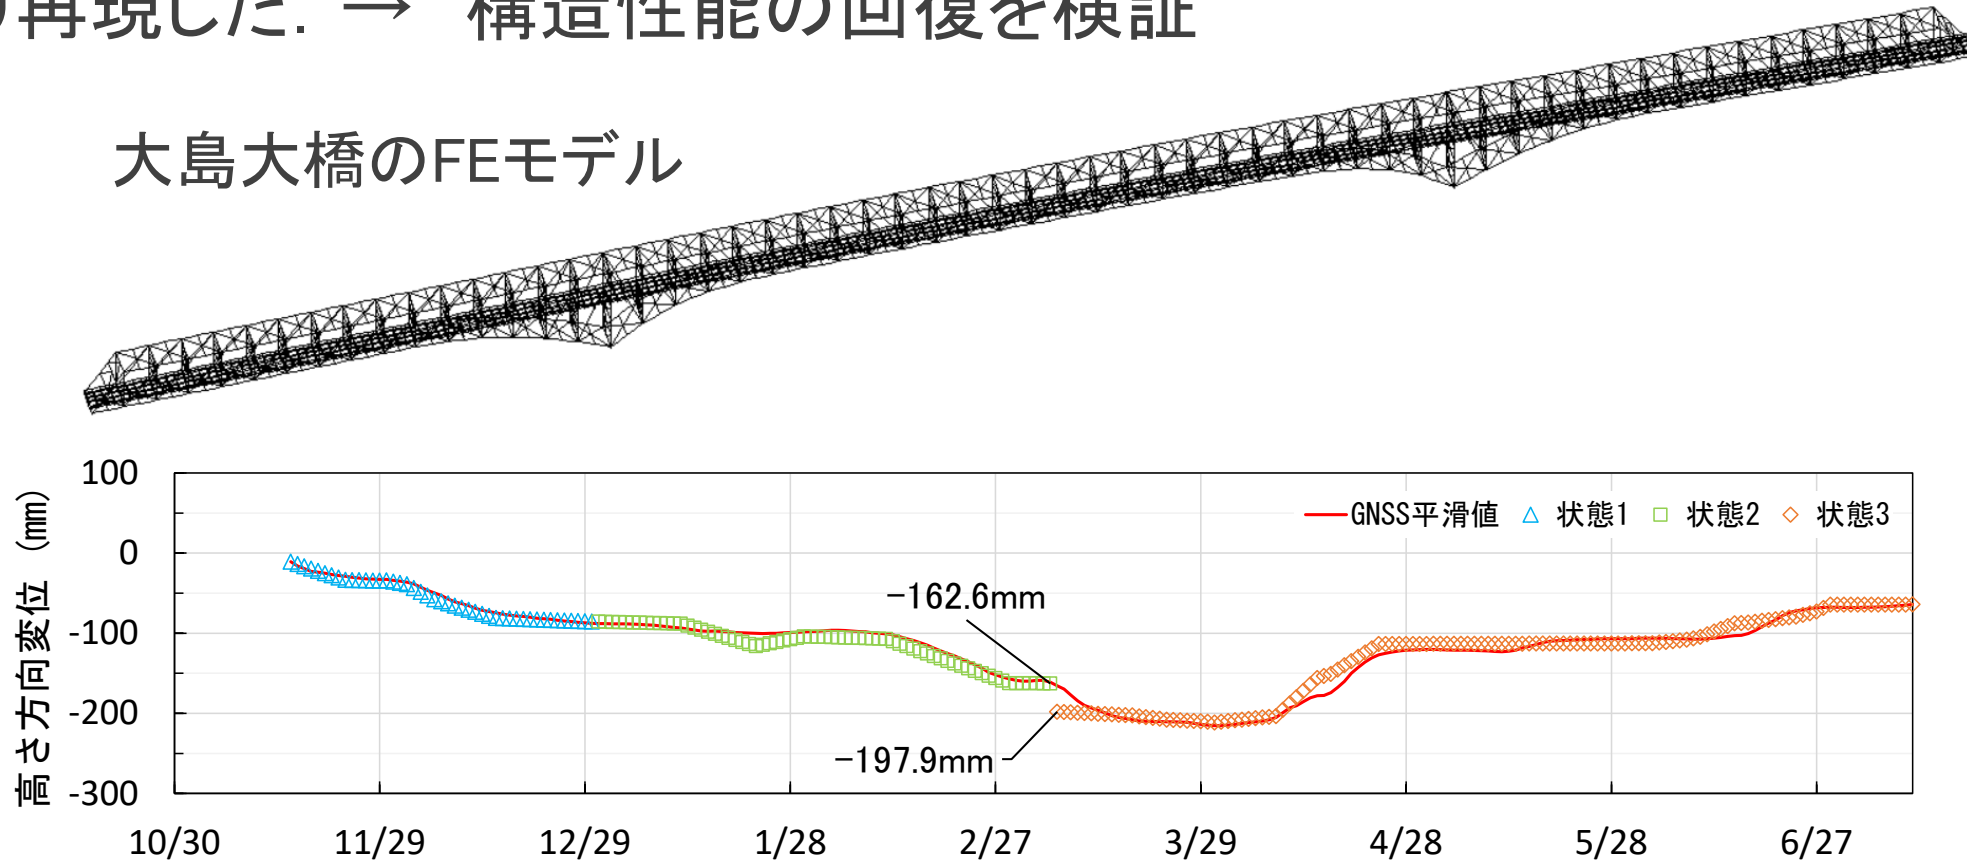
大島大橋のFEモデル

構造性能の復旧過程を再現

- 復旧過程における橋梁変位(高さ方向)を, GNSSにより追跡し, 構造解析により再現した. → 構造性能の回復を検証

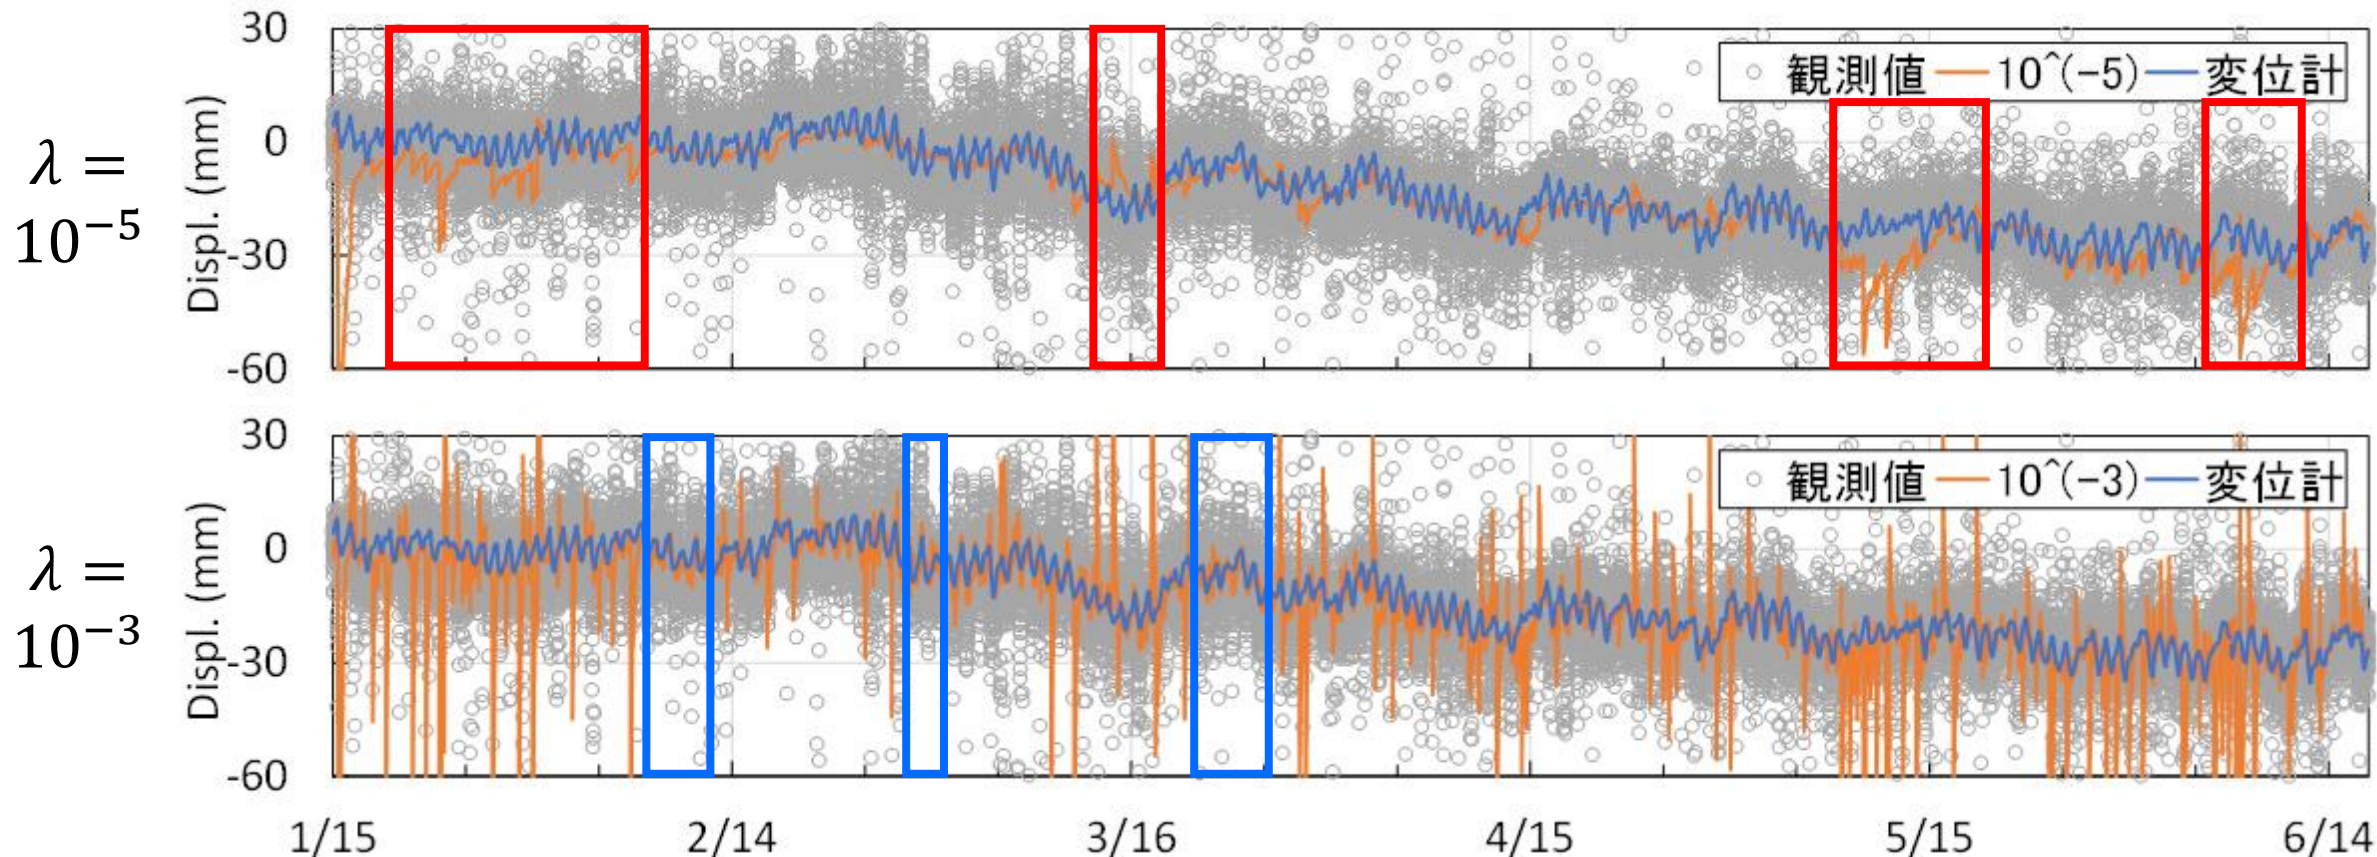
ノイズ比を変えた際のカルマンフィルタ適用結果

ノイズ比毎の処理結果

ばらつくものの、ノイズ比によって良い推定結果を得る時点が存在する

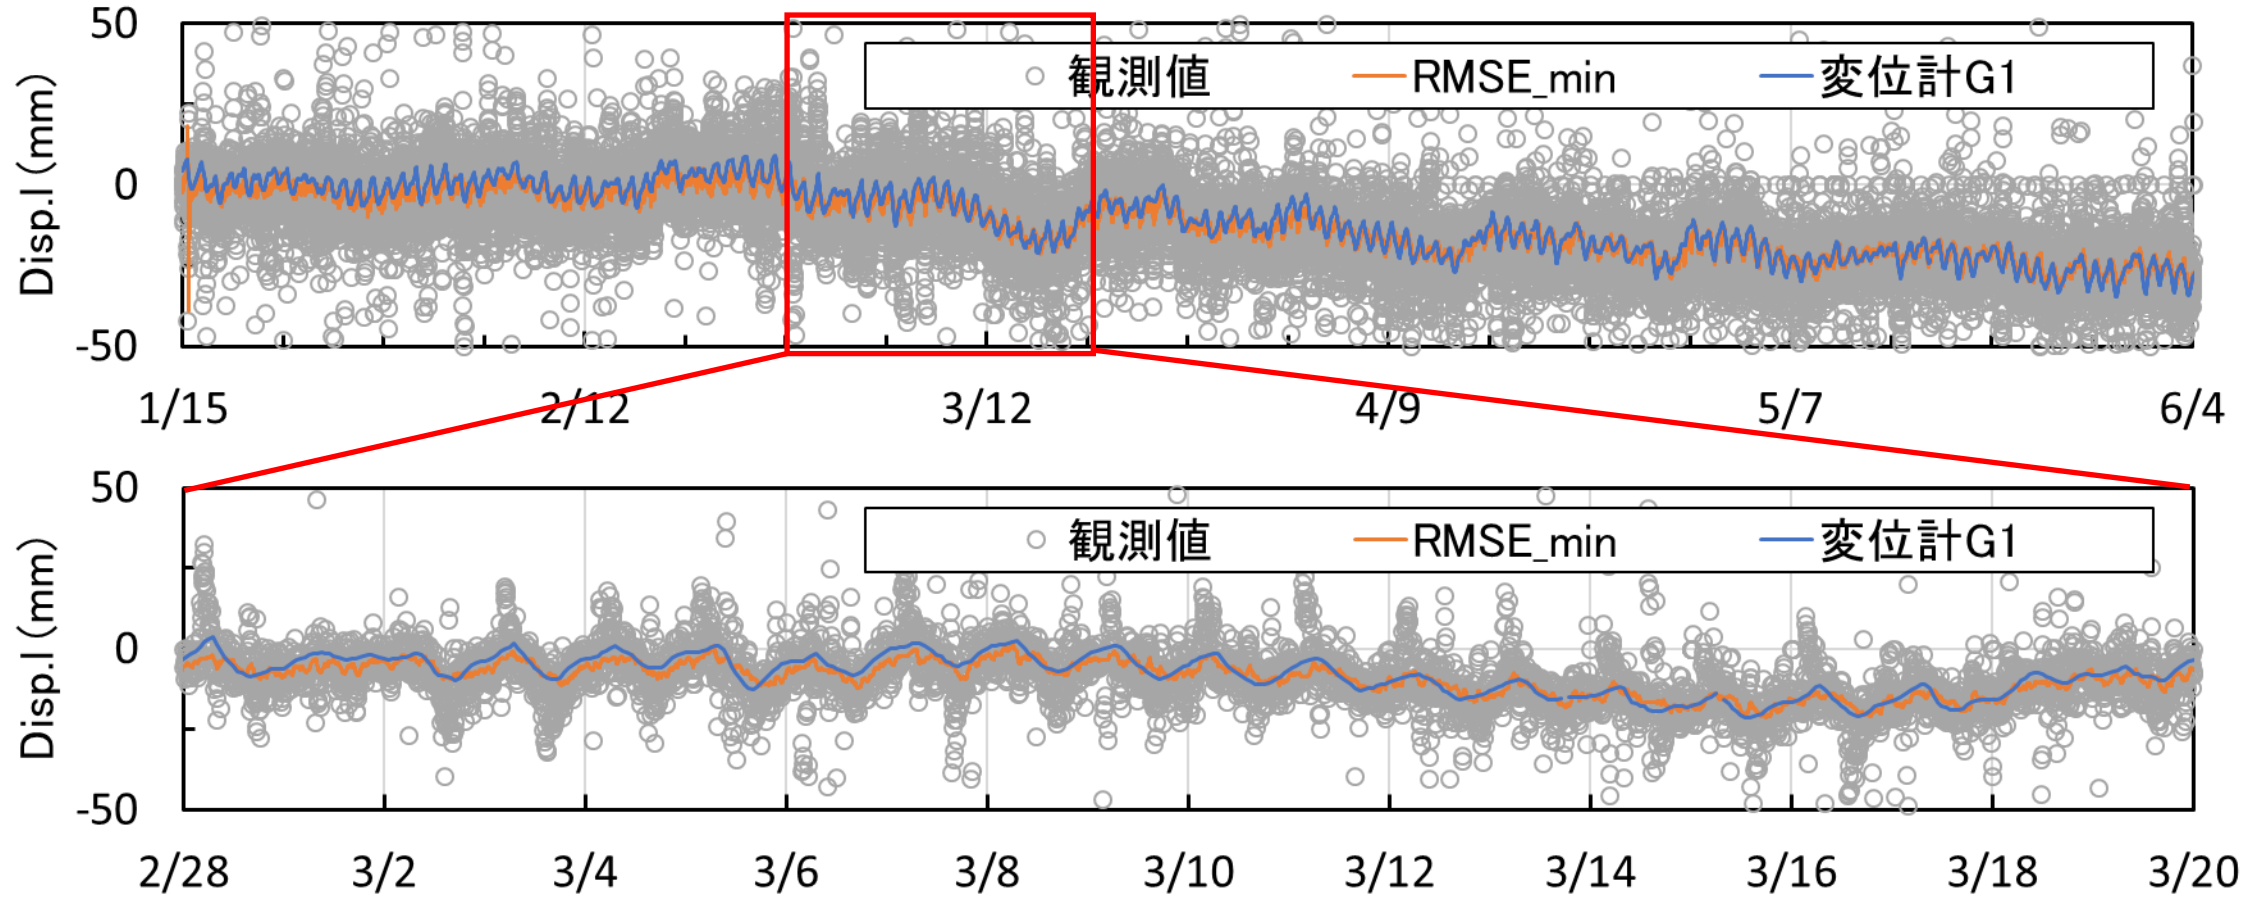
k近傍法適用結果

- k近傍法を用いて不適切データを除去することが出来た。

時々刻々と変化する様子を捕捉することに成功

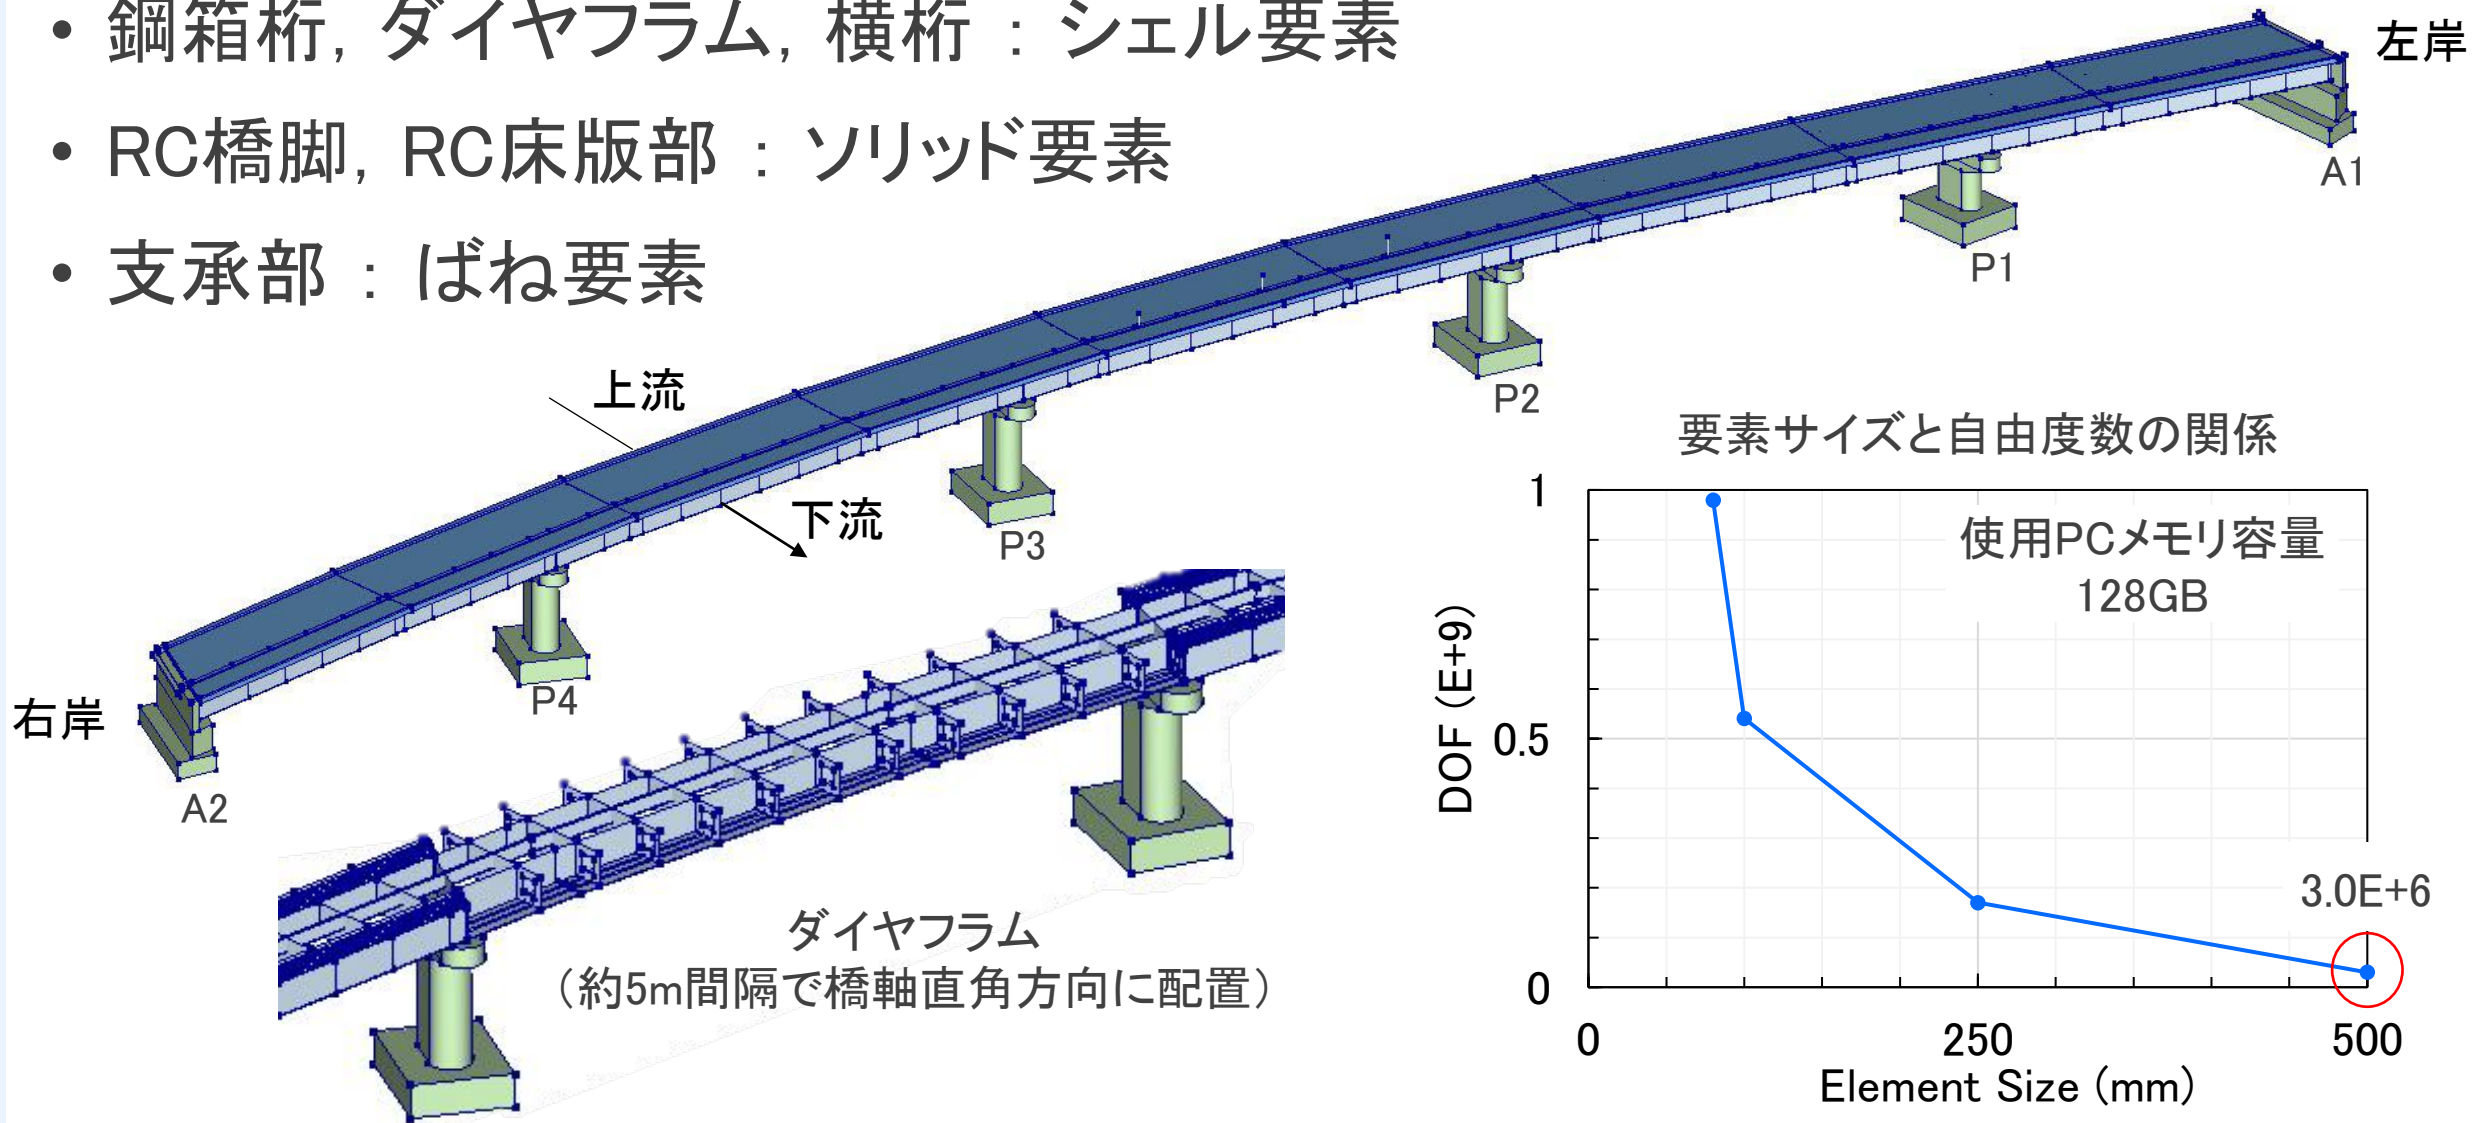
対象構造の有限要素によるモデル化

- 鋼箱桁, ダイヤフラム, 横桁 : シェル要素
- RC橋脚, RC床版部 : ソリッド要素
- 支承部 : ばね要素

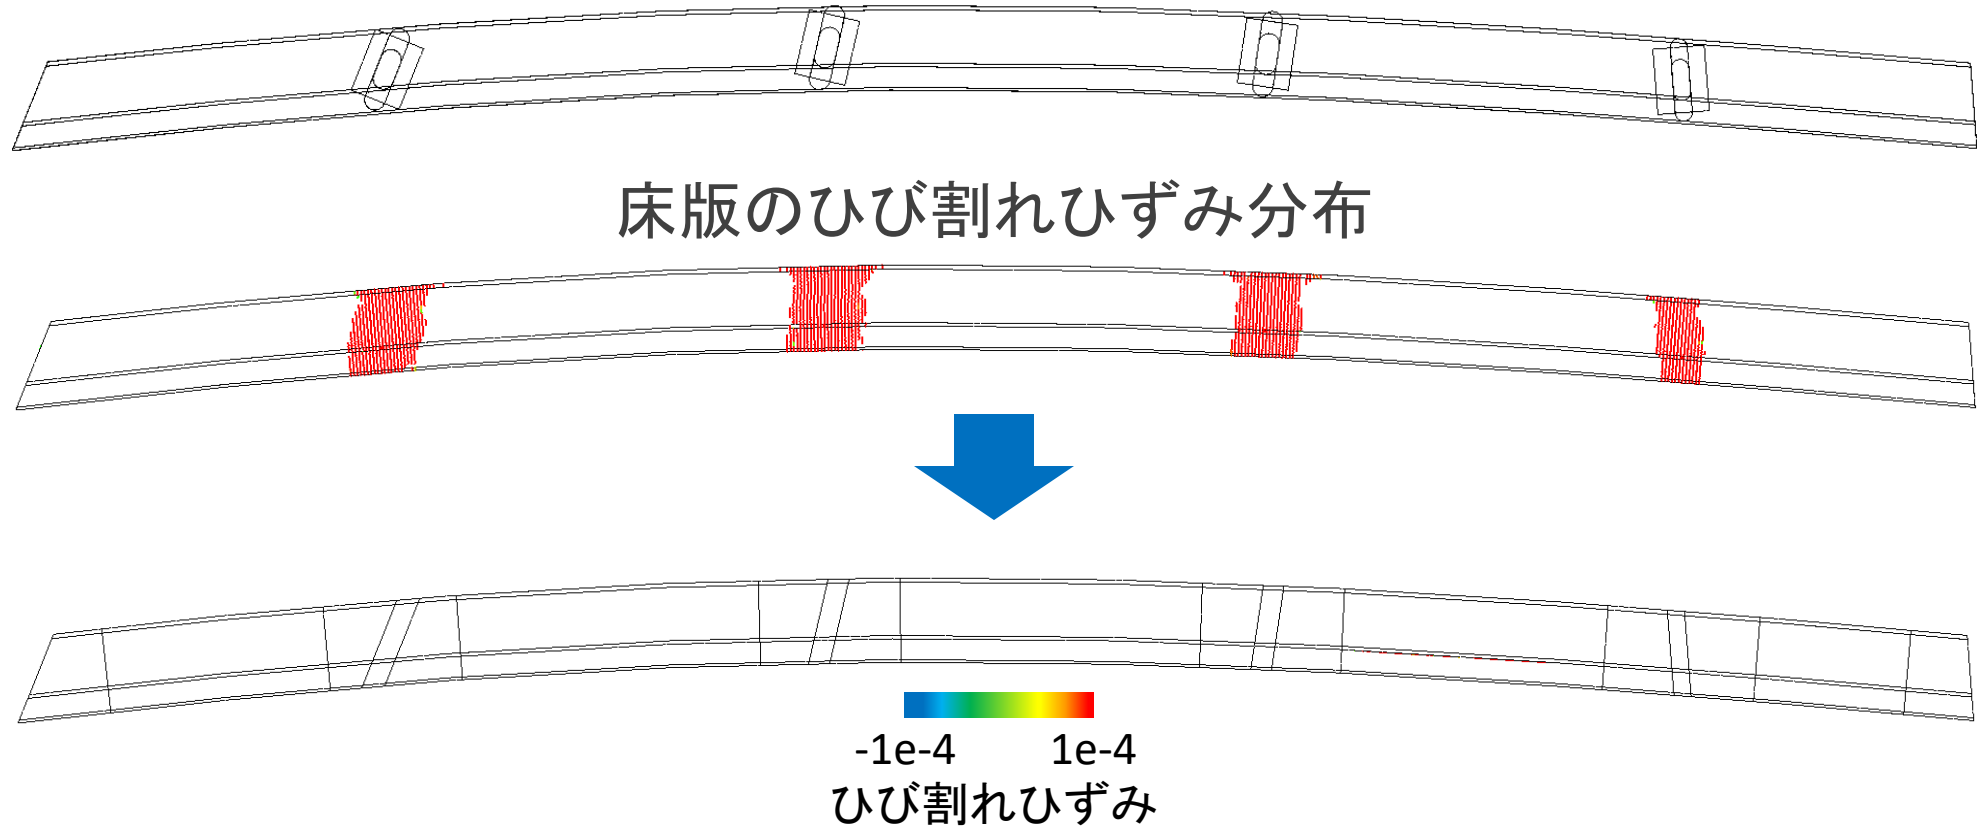
床版のひび割れ分布の変化

支点部で発生していたひび割れは解消し、建設時初期段階を再現できた

設計段階で施工過程を考慮することが必要

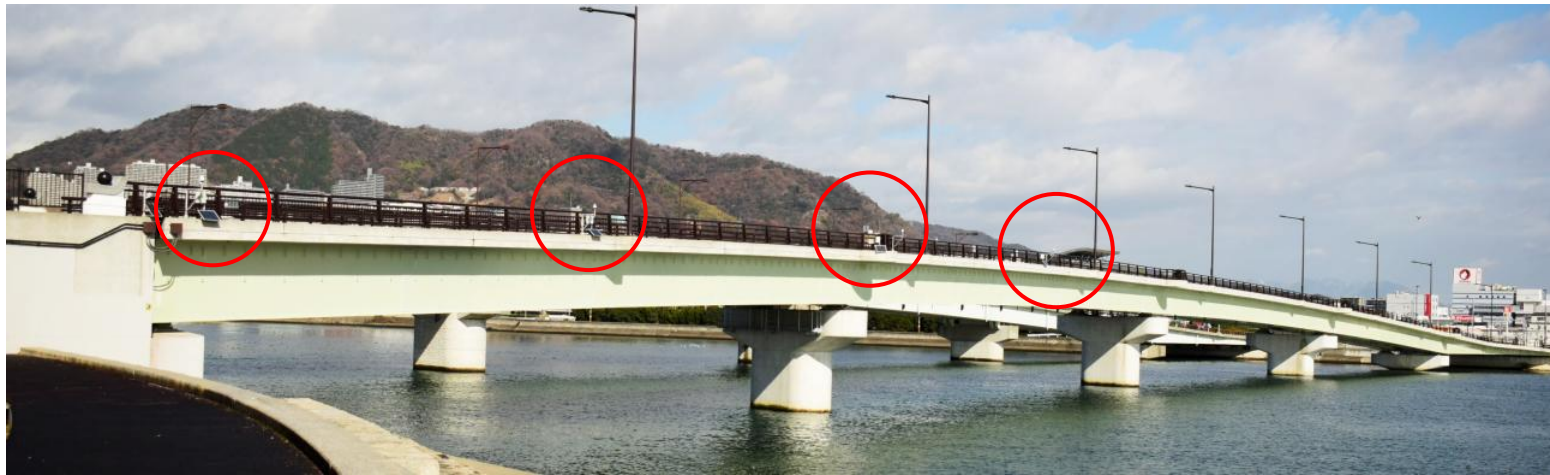
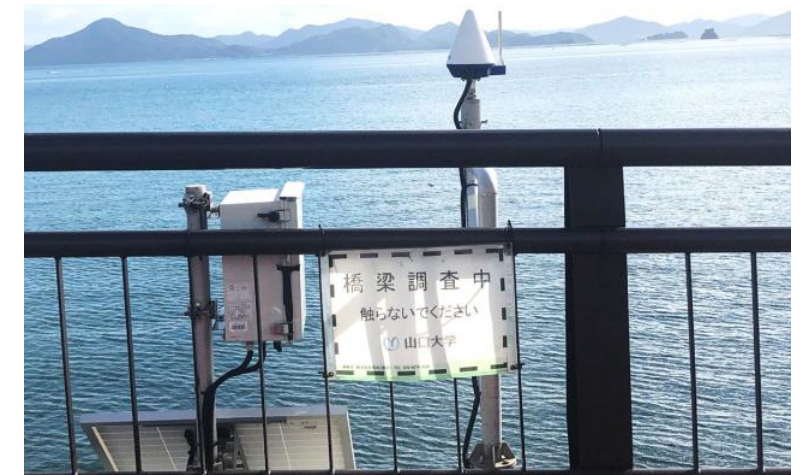
計測点位置

- 新八幡川橋では2022年1月12日から、相対測位法により、4点で変形挙動のモニタリング及び、温度との追従性を調べている。

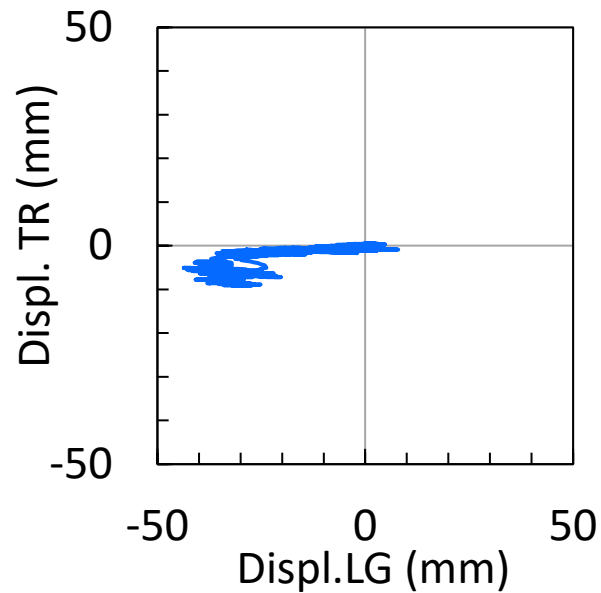
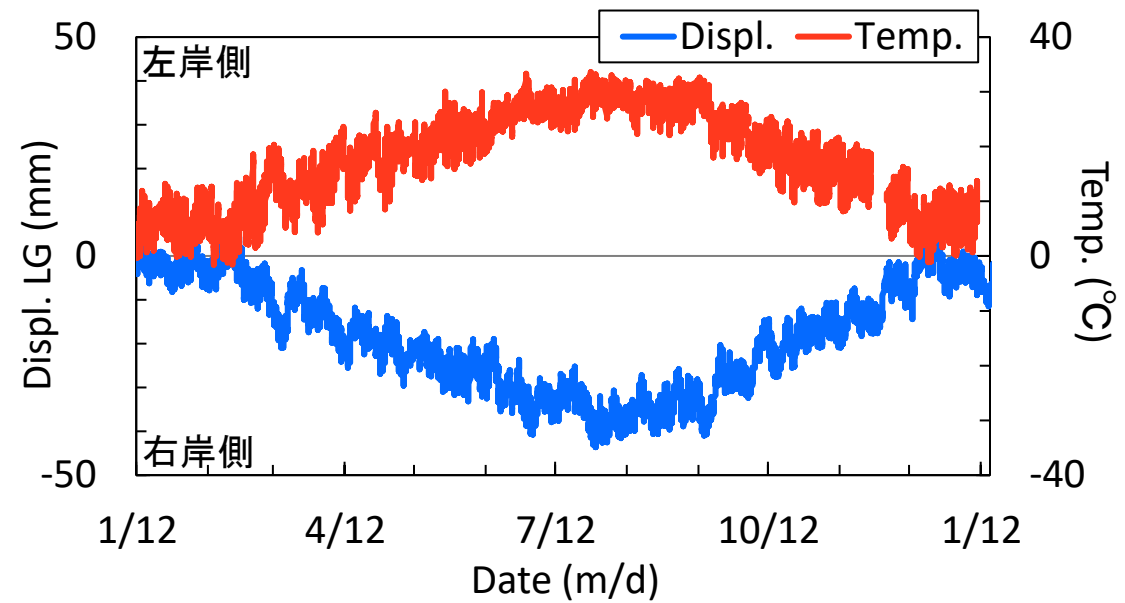
計測された1年間のA2位置における変形挙動

変形の軌跡

橋軸方向の変形挙動

橋軸方向への変形が卓越しており、温度が上昇すれば右岸側に伸びる。

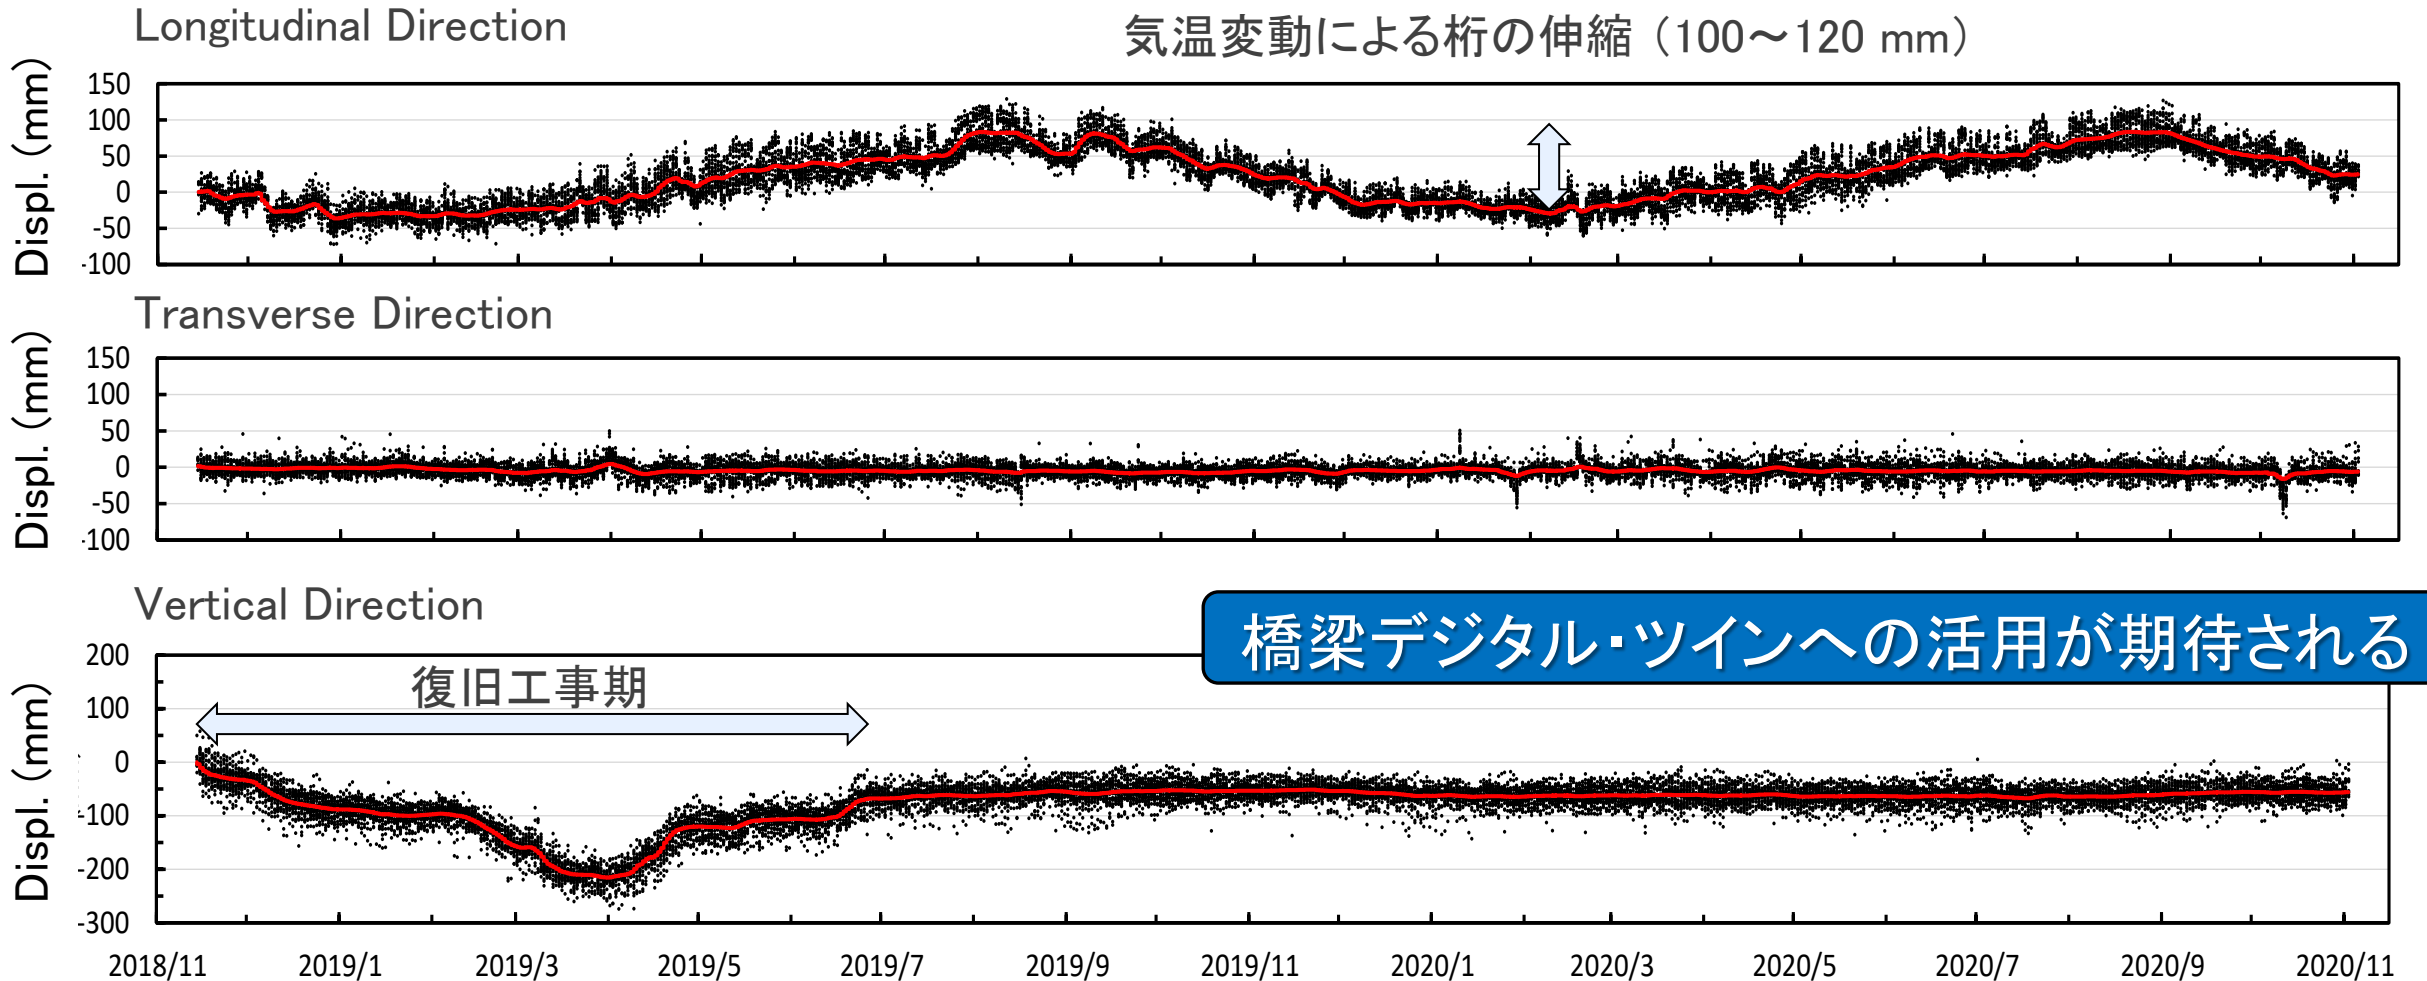
スタティック計測によるモニタリングシステム

- 計測データの平滑化により、長期トレンドの把握や定量的な評価が可能
