# 越水した場合であっても 「粘り強い河川堤防」の 耐浸透性能に関する研究

山口大学大学院 創成科学研究科

准教授 森 啓年

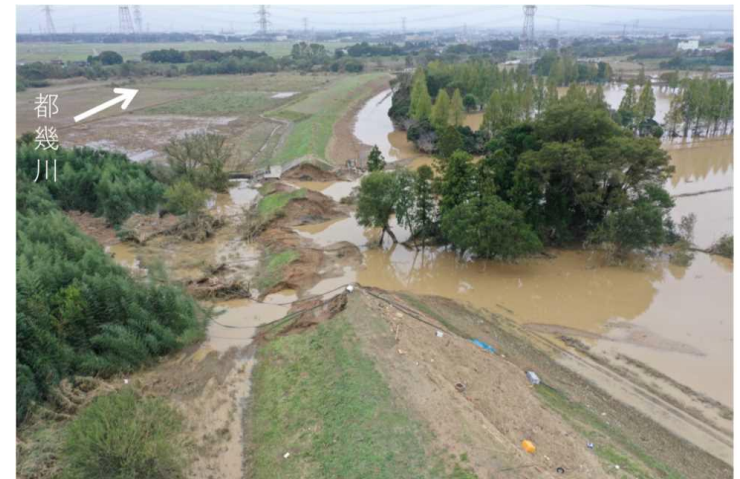
越水による被災例（国土交通省）

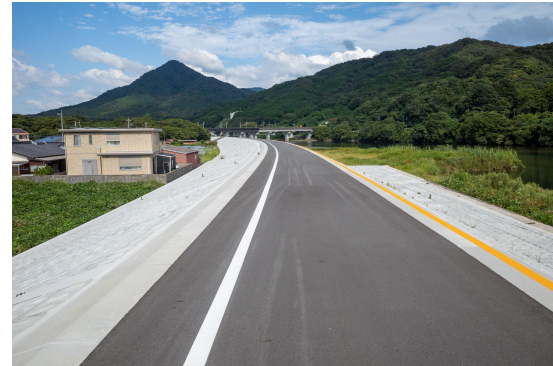
- 越水による裏のりの侵食防止
- ブロックと土堤の境界部の維持管理課題
- 裏法ブロックによる行き止まり構造であり、耐浸透性能課題

被覆型粘り強い河川堤防（佐波川）

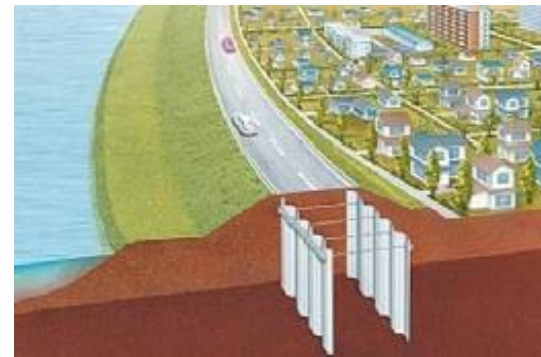
- 裏法侵食時も堤防高さを保持，決壊防止
- 自立部と土堤の境界部の維持管理課題
- 自立部による堤体の遮水構造であり、耐浸透性能課題

自立型粘り強い河川堤防（鋼管杭・鋼矢板技術協会）

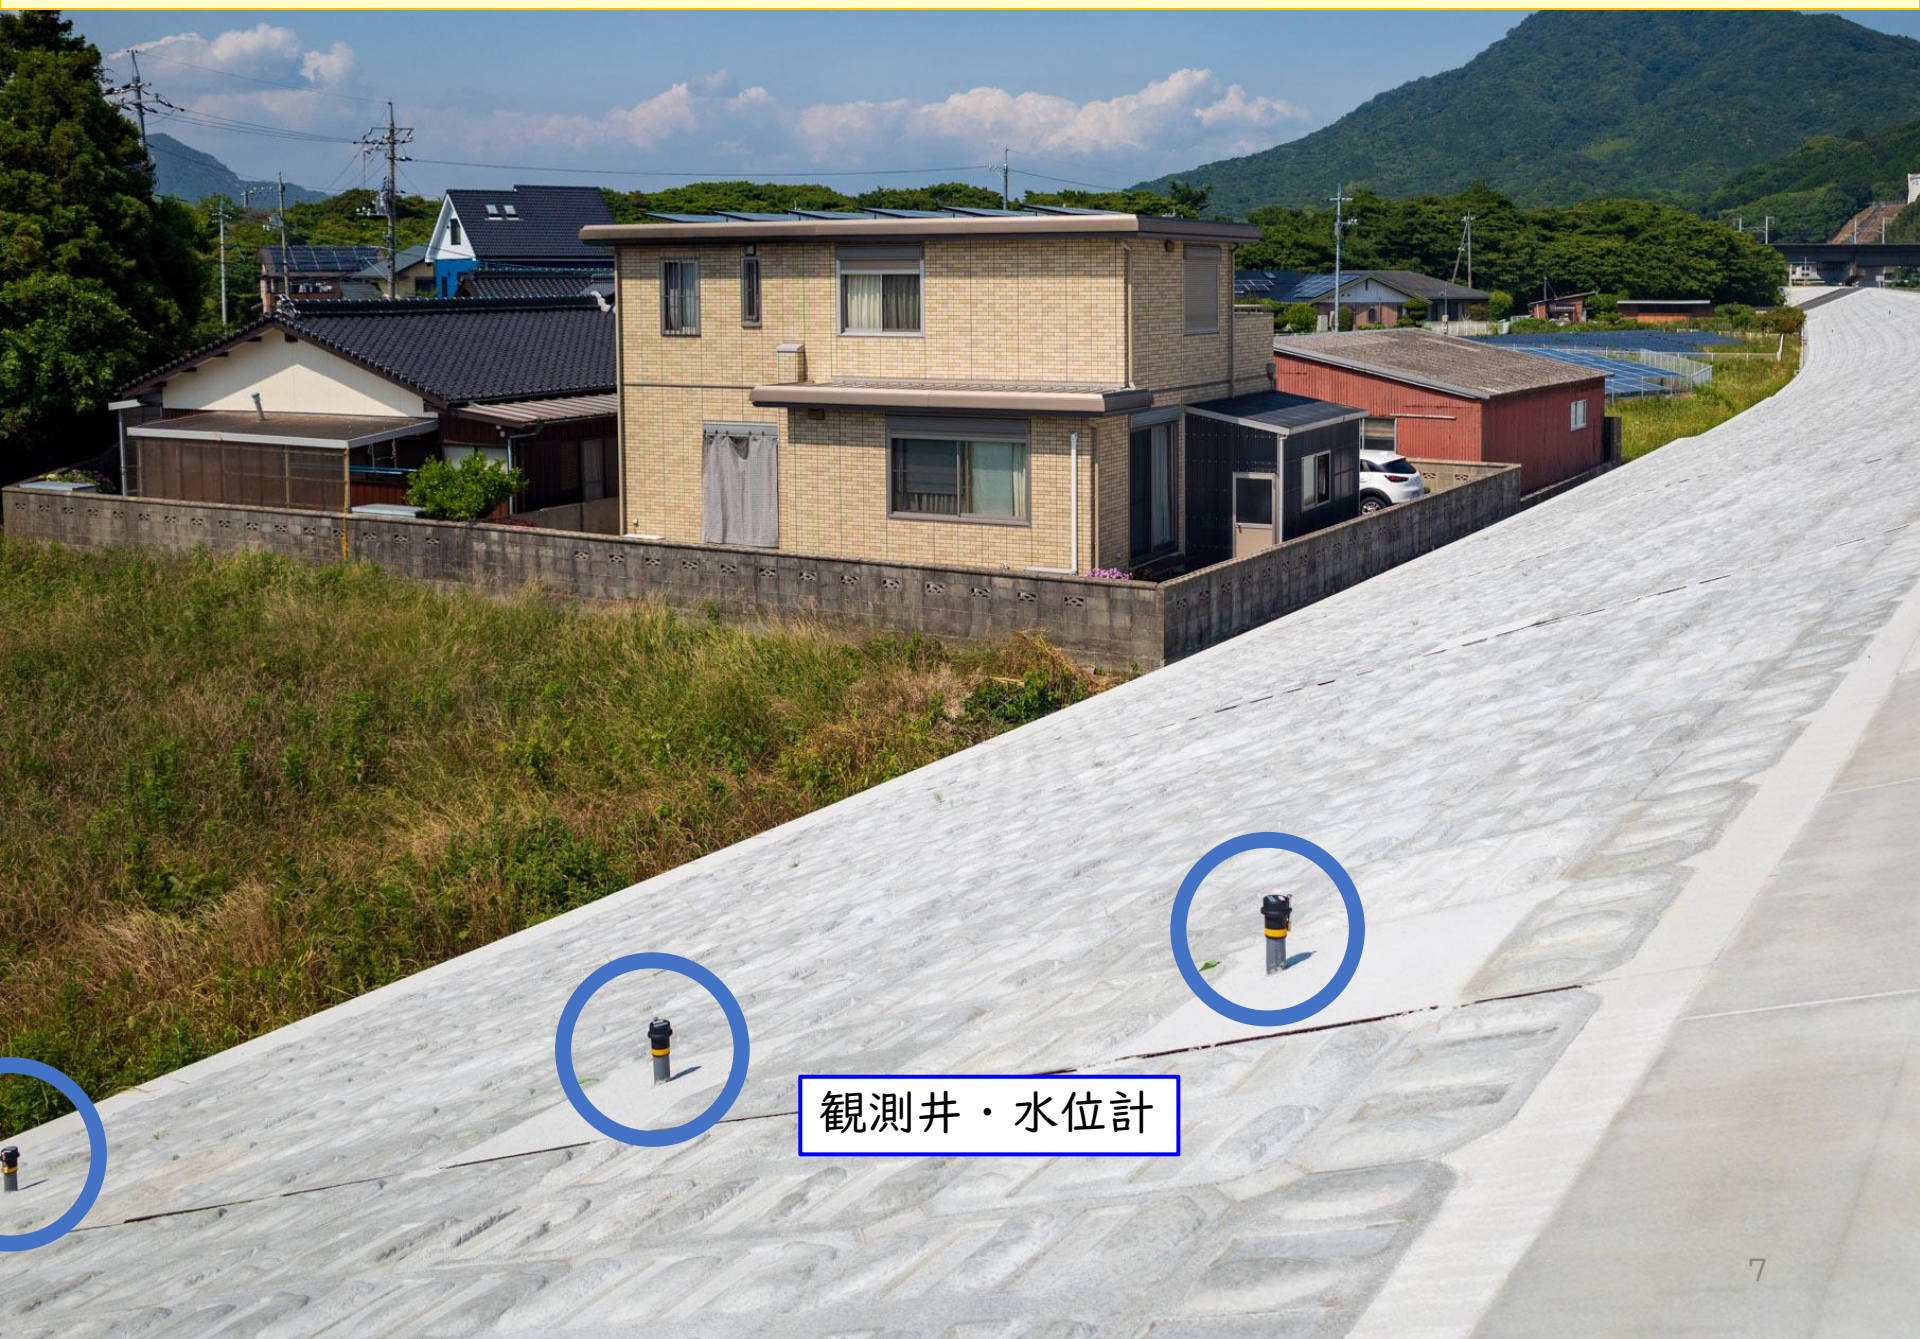
# 佐波川堤防観測箇所

観測井・水位計

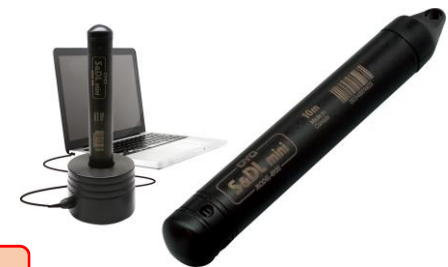
8k000

絶対圧式水位計
