第13回JICE研究開発助成成果報告会
平成25年6月11日

東北地方太平洋沖地震で被災した文教施設の被害調査に基づいた建物の機能維持に着目した安全性評価手法の提案

東北工業大学 准教授 船木尚己（研究代表者）、東北工業大学 教授 藤松清
仙台高等専門学校 助教 藤田智己、仙台高等専門学校 教授 飯藤将之

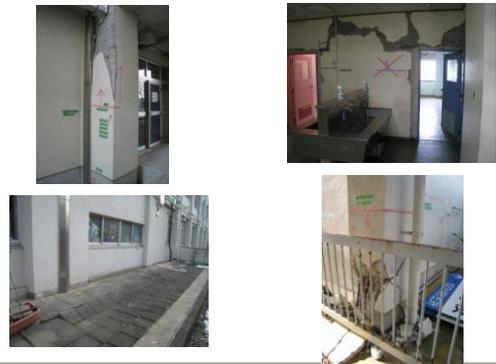
D3レベルとなった建物の例 (長町)

靱性型の耐震性能を有する場合：D3レベル

C	F	E0	SD	T	I _s	CtuSD
0.5	1.75	0.88	0.93	0.99	0.80	0.46

耐震性能を有すると判断される
建物

建物の倒壊は免れる

ダメージレベルはD3

機能維持を考えた場合 強度型

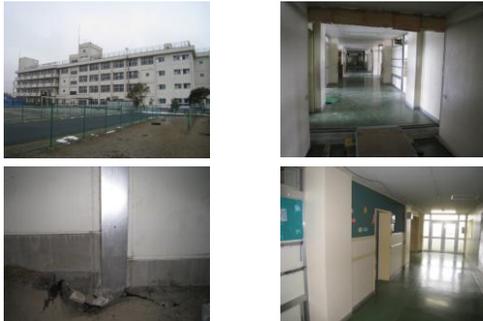
杭基礎の被害例 (上部構造はD1レベル)

耐震補強により、杭への水平力が増えた影響か？

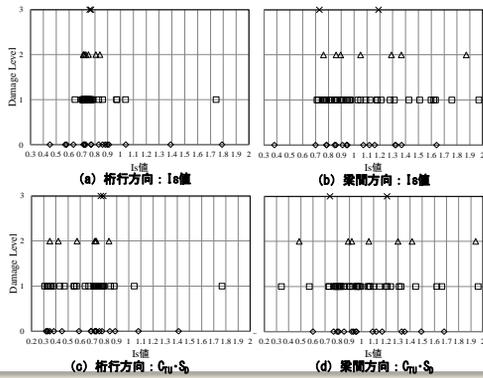
耐震指標とDLの関係

耐震指標とダメージレベルの関係

I_s値が小さくても、被害がないケース

I_s値が大きければ、被害が小さいわけでもない
相関性は無く、ばらつく

I_{so}=0.7は万能ではない？

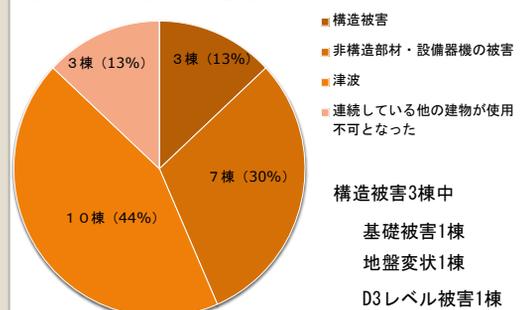
使用不可となった建物の理由

構造躯体に大きな被害が生じなかったものの、その後の余震で仕上げ材や照明等の落下、ガラスの損傷などによる生徒・児童の怪我を心配し、建物を継続して使用することに抵抗があったとの声が多く聞かれた。

一部の建物では、耐震性に関して大きな問題がなくても建物への立ち入りを制限し、結果的に仮設校舎が建設された例も見られた。これは、児童・生徒の安全を最優先に考えなければならない学校ならではの事情が背景にあると考えられ、**応急危険度判定**に基づく判断も重要であることを意味している。
