地方自治体が管理する橋梁の損傷と動特性に関する 実験的研究

舞鶴工業高等専門学校建設システム工学科 教授 玉田和也

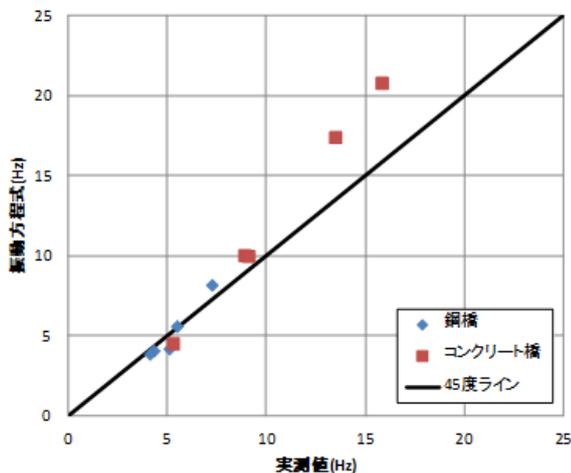
図 1 直接評価法

直接評価法は、同時期に多数の橋梁を計測し、固有振動数の予測値と比較することにより、異常のある橋梁を検出する方法である。この方法では、橋梁の固有振動数を

本研究の目的とする健全度評価システムの確立に向けて、橋梁の動特性計測による健全度評価方法として「直接評価法」と、同じ橋梁の固有振動数を長期間計測し、固有振動数の経年変化を調べる「経年評価法」の概念を図 1、図 2 に示す。

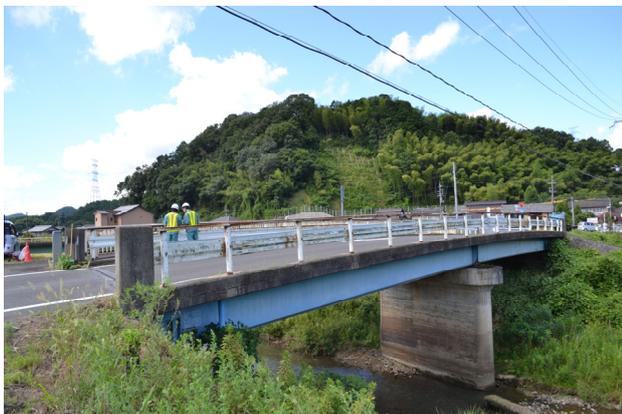
写真1 橋梁全景

写真-1に、計測対象とした橋梁を示す。本橋梁は京都府綾部市に架かる支間長 16.125m の単純合成桁橋 2 連で、橋長 33.200m、総幅員が 7.3m、有効幅員 6.5m の橋梁 (斜

角 68 度) である。竣工は 1969 年である。本研究では右岸側の 1 径間を計測対象とした。

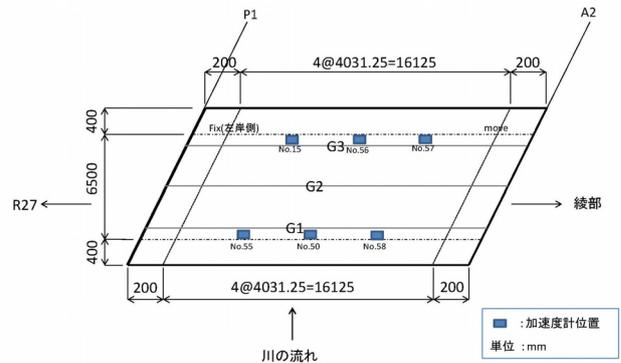
図3 加速度センサ配置図

供用中の橋梁で計測を行うため、車両通行の安全を妨げることのないよう、地覆上にセンサを配置した。使用したセンサは静電容量式加速度計(SU-100)で、図3に示すように配置間隔は、支間長に対して等分割とした。そして1時間ごとに桁温度及び可動支点の変位を計測し、一般車両の走行による橋の振動計測を実施した。加速度センサのサンプリング周波数は 100Hz、計測した振動は走行車両による加振で計測時間は 5 分とした。計測は 2012 年 8 月 19 日 13 時から翌 20 日の 12 時までの 24 時間実施した。

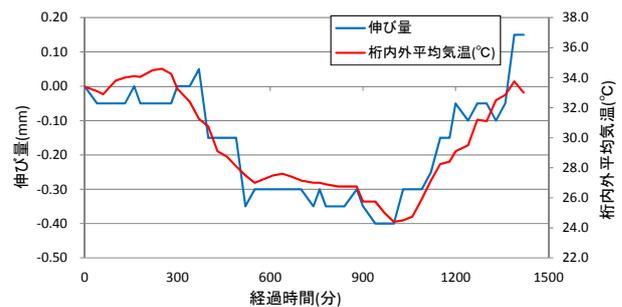
図4 温度と桁の伸びの

温度計測は、橋上の外気温と床版下の主桁位置での気温を計測し、気象庁による舞鶴・福知山の気温データとの比較により、桁内外の平均気温を温度の代表値とした。桁の伸びについては、図4に示す通り、桁温度に伴って伸縮していることがわかる。ただし、約 10°C の気温変化に対して伸縮量は約 0.4 mm であり、線膨張係数から算出する伸縮量の約 5 分の 1 であった。

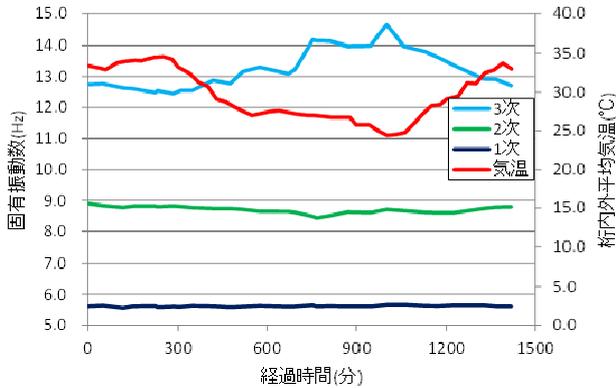
図5 温度と固有振動数の関係

次に、図5に1次～3次の橋の固有振動数と経過時間・温度変化を示す。固有振動数は、車両走行後の自由振動区間を対象に算出した。図より1、2次モードの固有振動数の変動に比べ3次モードの変動が大きいことが

わかる。また、詳細に見ると1, 2次の固有振動数についても温度との相関性は認められた。以上より、橋の固有振動数の温度依存性を確認したが、その影響は固有振動の次数により異なることが判明した。今後はFEAによる検討を加え、温度依存性のメカニズムの解明を行う予定である。

計測日時の相違による固有振動数の変動について、温度変化の影響に着目し、固有振動数の変化を説明し得るモデルを作成した。検証のため、金屋橋において、温度変化に伴う固有振動数の計測を行った。その結果、固有振動数の変化の傾向は再現できたものの、支点位置や実橋の斜角の影響もあり、計算モデルについては改良が必要であることがわかった。

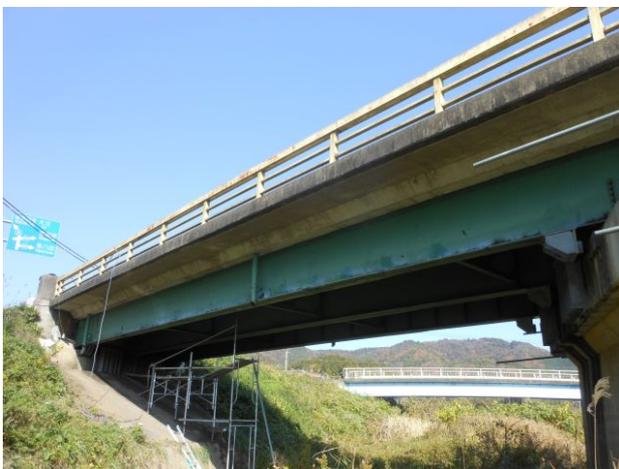
写真2 対象橋梁

対象橋梁は京都府綾部市にある物部大橋(写真 2)で、構造形式は単純合成桁橋が2連、支間長は18.8m、幅員は7.7m、竣工年は1969年である。東側が固定、西側が可動となっており、60度の斜角を有している。

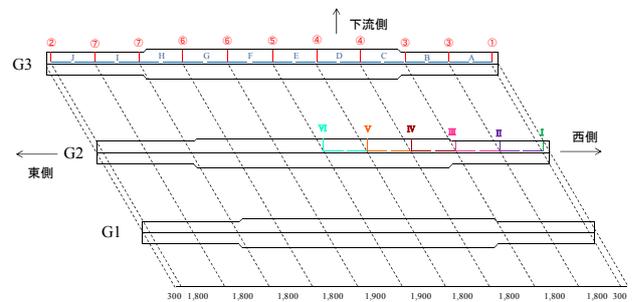
図6 センサ配置と損傷ケース

14台のサーボ型加速度計(RION LS-40C)を外桁直上のRC床板上に設置した。センサの配置間隔は、支間長に対して等分割とした。そして、次節で説明する各損傷ケースに対して、常時微動及び強制加振による振動の鉛直成分を計測した。サンプリング周波数は200Hz、計測時間は各損傷ケースに対して常時微動では約10分、強制加振では加振後、振動が完全に減衰することを確認してから120秒計測を行い、これを外桁で2回、内桁で1回行う。センサの配置図を図6に示す。

橋梁に与えた損傷ケースを図6と表1に示す。損傷の与え方は、G3桁で2種類、G2桁で1種類の計3種類に分類される。それぞれを損傷シリーズ1、損傷シリーズ2、損傷シリーズ12と名付けた。与えた損傷の状況を写真3に示す。

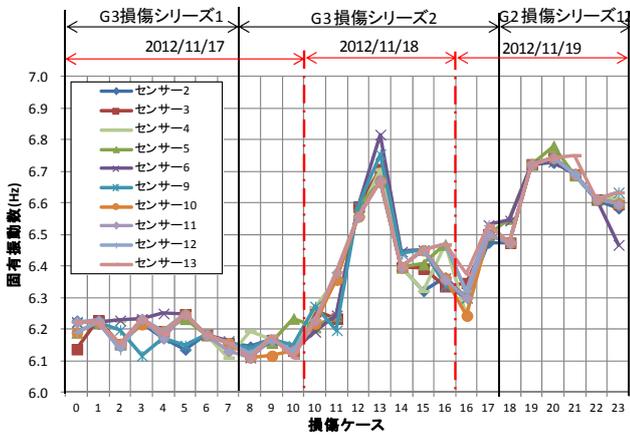
図 7 固有振動数の変化(1次モード)

損傷ケースに対する1次モードの計測結果を図7に示す。ここで、横軸は表1に示した損傷ケースを表しており、縦軸は計測された固有振動数を示している。図7より、損傷シリーズ1の間、固有振動数は変化せず、損傷シリーズ2で、支間中央周辺の下フランジを欠損させた損傷ケース11から13にかけて、大きく固有振動数が上昇している。損傷ケース11から13について、1次モー

ドの固有振動数を検知していることをモード形状の同定によって確認した。

以上の結果より、1次モードの固有振動数の上昇傾向の変化については、明確な要因分析が出来ていない。斜角や支承の影響が考えられるが、FEAによる再現解析を

物部大橋の実験結果より、損傷を与えているにもかかわらず1次モードの固有振動数が増加した。固有振動数の増加傾向に温度との相関関係も確認できず、原因はわかっていない。今後はFEA解析を行い、実験の再現解析を行う必要がある。

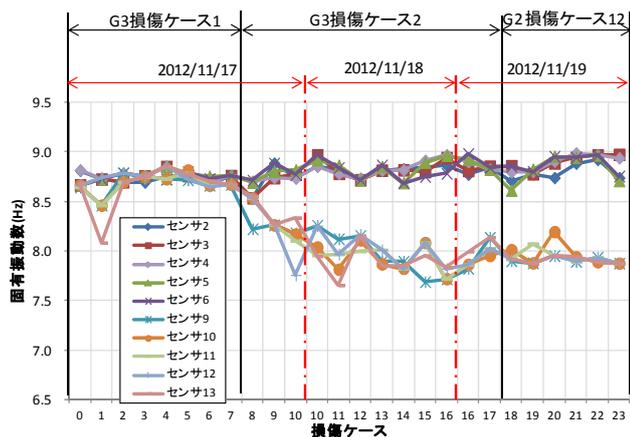
図 8 固有振動数の変化(2次モード)

次に、2次モードの計測結果を図8に示す。グラフの横軸及び縦軸については、図7と同一である。

実施する必要がある。一方、2次モードについては、損傷を与えた桁の固有振動数は低下しており、それ以外の桁の固有振動数に変化はなかった。

さらに、ねじれを伴う2次モードで、損傷を与えた主桁直上のセンサで計測した固有振動数の変化が大きく表

れた。これは、下横構がないため多主桁が床板と横桁を介してのみ立体挙動していると考え、ねじれモード時に各主桁損傷の影響が直上のセンサに出現することが説明できる。

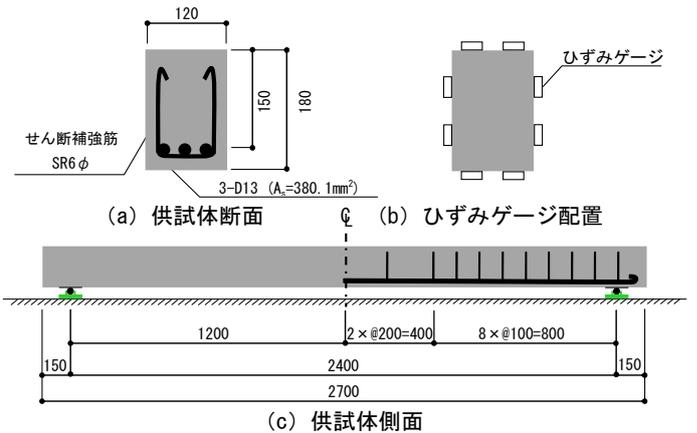
図 9 供試体の概要(単位:mm)

図9に、本実験に用いた供試体の概要を示す。供試体の形状寸法は、幅 $b = 120\text{mm}$ 、梁高 $h = 180\text{mm}$ 、純スパン長 $S = 2400\text{mm}$ である。供試体の配筋は、軸方向鉄筋に D13 の異形鉄筋を用い、せん断補強筋に $\phi 6\text{mm}$ の丸鋼を用いた単鉄筋長方形梁とした。なお、軸方向鉄筋は梁の幅に対して均等に3本配筋した。表3にコンクリートの配合を示す。

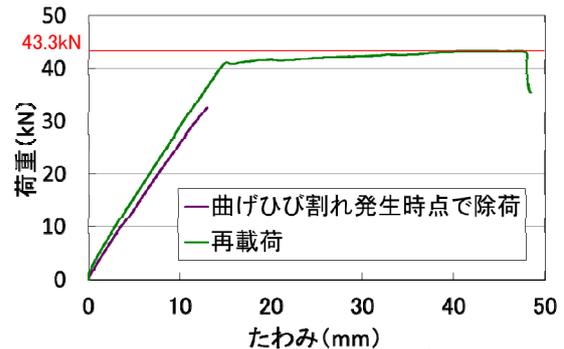
図12 荷重-たわみ曲線

曲げ試験について、図12に荷重-たわみ曲線を示す。同図より、曲げ耐力は43.3kNであることが分かり、計算値39.6kNより若干大きくなった。

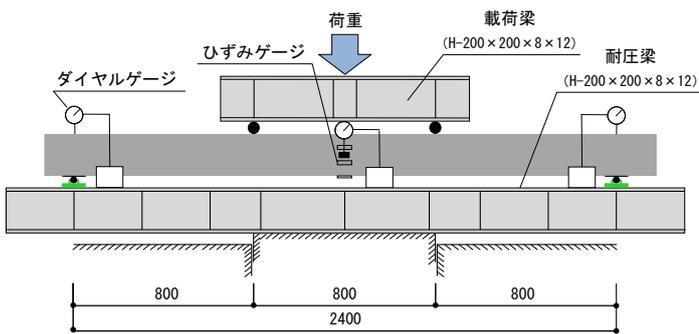
図10 曲げ試験 (単位:mm)

図10に曲げ試験の、図11に振動計測の概要を示す。加振方法は、支点から250および1000mm地点付近をラバーハンマーで打撃する強制加振とした。加速度計は、アンプ内蔵型加速度検出器(NP-3120, ONOSOKKI, 計測周波数範囲 5Hz~5kHz)を用い、サンプリング周波数は1280Hzである。加速度計の設置は、純スパン長の1/3(800mm)地点と1/5(480mm)地点とした。

時)で振動計測を行った後、曲げ試験を行い、生じたひび割れの最大幅が0.2mm程度になった時点(曲げひび割れ時)で除荷し、振動計測を行った。その後、再度載荷し、圧縮側コンクリートの圧縮破壊により荷重が低下した時点(圧壊時)で除荷し、振動計測を行った。
