# 地方自治体が管理する橋梁の損傷と動特性に関する 実験的研究

舞鶴工業高等専門学校建設システム工学科 教授 玉田和也  
長岡技術科学大学環境・建設系 准教授 宮下 剛

橋梁の動特性による健全度評価については、古くから調査研究が実施され一部の特殊橋梁では実用化されている。本研究では、地方自治体の管理する橋梁の大多数を占める単純桁を対象として、橋の損傷と動特性の関係を明らかにすることで動特性の測定結果を力学的（客観的）な健全度指標として確立する。これにより、市町村における点検精度の向上、精密点検実施の選別などに活用するとともに、目視点検を補完することで点検費用の削減を図る。

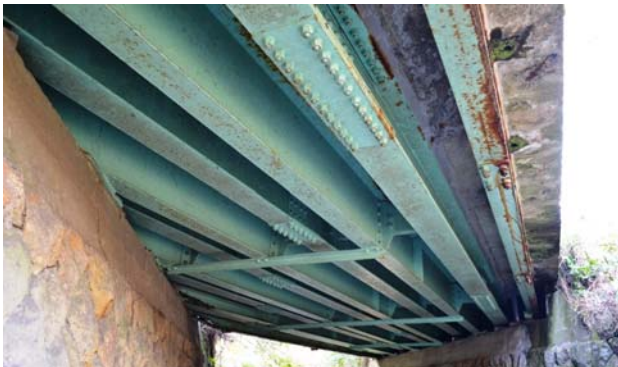
写真-1 対象橋梁(桁下の状況)

今回対象とした橋梁は京都府亀岡市稗田野町にある国道 372 号に架かる車道橋である(写真-1)。構造形式は鋼 I 桁橋で橋長 11.39m, 支間長 11.02m, 幅員は 5.15m, 斜角 30°, 竣工年月は不明である。また、6 主桁の間に 5 主桁の増設、コンクリート床版の増打ちが行われている。

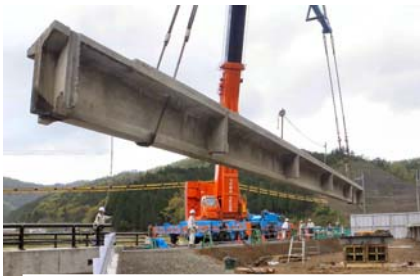
写真-2 桁取り出しの様子

川上橋撤去の際、4 主桁のうち主桁 1 本を取り出し(写真-2) 単純支持状態(写真-3)にして実験を行った。桁断面を写真-4 に示し、桁寸法を図-3 に示す。振動計測は、桁を 6 等分するように、サンプリング周波数 200Hz のサーボ型

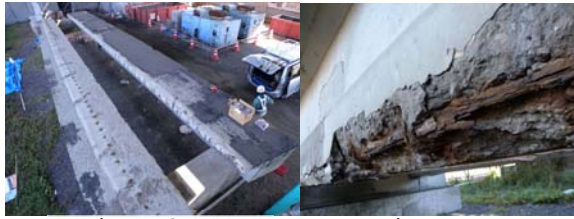
写真-5 大川橋

提案手法を用いて大川橋(写真-5)の検証を行った。写真-5 で、右側の桁(G 1)は損傷が激しく(写真-6)、左側の桁(G 2)は比較的健全であった。大川橋での振動計測により得られた固有振動数を表-3 示す。ここで、健全な G 2 の固有振動数を健全状態での値とする。G 2 桁が単純支持状態である場合の固有振動数を振動方程式により求めると、7.414Hz であった。計測値が 11.680Hz であったので、支点条件の違いによる絶対値の不一致を補正し、G 1 桁の健全状態の固有振動数を求めると、11.427Hz となる。実験値が 9.880Hz であったので、固有振動数の低下率は 0.865 となり、断面二次モーメントの低下率は 0.748 となった。

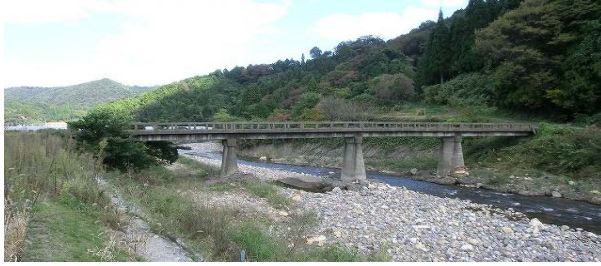
写真-7 日月橋全景

本研究の対象橋梁は京都府与謝郡伊根町本庄地内に架かるRCT桁橋(2主桁)である(写真-7,8)。橋長40.0m、4径間の直橋で支間長は9.5m×4連、幅員2.52m、竣工年月は不明である。各径間損傷が進行しており、現在供用停止中である。

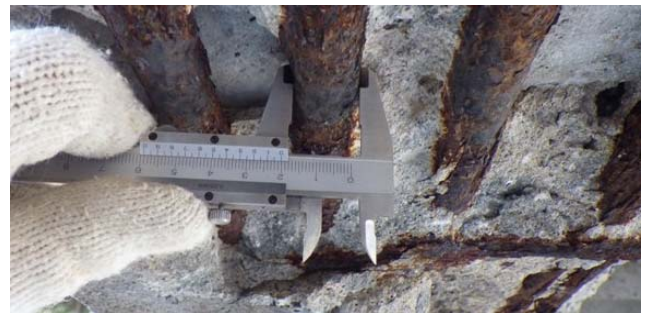
写真-9 主鉄筋の錆びによる断面欠損

また、径間2は鉄筋径の実測で1段目主鉄筋の鉄筋径がD22からD18程度に減少していることから(写真-9)、鉄筋断面減少後の鉄筋コンクリートT形断面梁の応力計算によると、健全時に比べ応力が約20%増大している計算とな

り、断面性能としては約16%低下していることになる。

これらより径間2において振動計測から求めた断面性能の減少率と実測による鉄筋径の減少から求めた応力計算による性能低下が概ね整合していると言え、振動計測による健全度評価の有効性を確認することができた。
