地方自治体が管理する橋梁の損傷と動特性に関する実験的研究

舞鶴工業高等専門学校 建設システム工学科  
玉田 和也

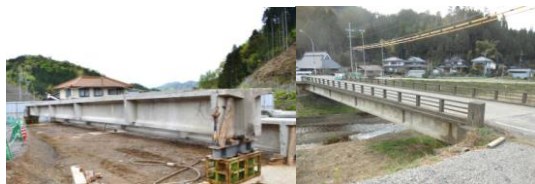
- ・ 橋 梁 名： 川上橋（かわかみばし）
- ・ 橋 形 式： 単純P CポストテンションT桁（4主桁橋）
- ・ 平 面 形 状： 斜 橋（斜角70度）
- ・ 橋 長： 31.10 m
- ・ 支 間 長： 30.50 m×1径間
- ・ 幅 員： 4.55 m
- ・ 架 設 年： 昭和30年（建設後58年経過）
