CDスタッド溶接による疲労き裂の 簡易補修法に関する研究

近畿大学 工学部 建築学科 准教授 崎野 良比呂

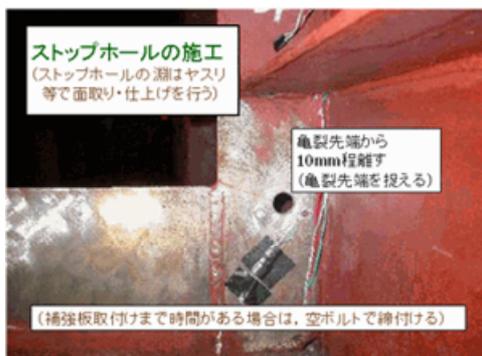
図1 ストップホールによる応急補修⁴⁾

この応急補修方法として、これまでは図1に示すストップホールが用いられてきた。しかしながらこの方法は、穴を空けるため断面欠損を新たに作ってしまい、耐力低下に繋がる危険が否定できない。ストップホールはき裂先端もしくはき裂が通るであろう位置に空ける必要があり、き裂の途中に空けても意味がないばかりか、かえって悪影響を及ぼす事もある。現場でき裂先端位置を正確に定めることは難しく、手間も掛かる。さらに、ストップホールを空けるには、誰でもが出来るというわけではなく、ある程度の機械と熟練が必要とされる。点検者が簡単に見つけ次第行えるというものではない。

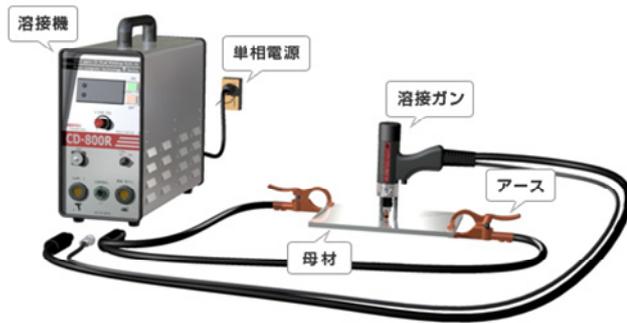
図2 スタッド溶接機の構成⁵⁾

CDスタッド溶接は、図2に示す100V電源で作動する専用溶接機を専用ガンからなる。これらによる0.001秒から0.003秒の短時間の放電と圧接で確実に、かつ誰でも簡単に、図3に示すようにスタッドを施工することが出来る。専用溶接機は、研究代表者が使用しているもので15kg、他に市販されているもので5kg程度のももあり、可搬性に優れている。溶接ガンも軽量でハンドリングが容易に出来る。このスタッドをき裂先端もしくはき裂の上部に施工することにより、き裂の進展を停止もしくは大幅な遅延をさせることを試みる。この手法では、特殊な業者を呼ぶことなく点検者がその場で簡易補修を行う事ができるようになる。これにより本補修までの余裕が生まれるので、予算や人的資源に応じた戦略的維持管理に寄与することが出来る。

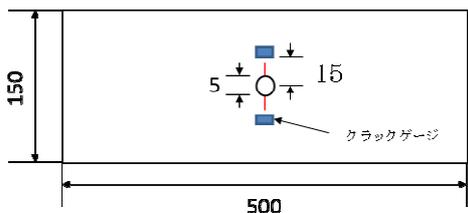
図5 準備段階の試験体

準備段階の試験体を図5に示す。まず、試験体の中心に卓上ドリルで直径5mmの穴を空け、き裂が入ると予想される材軸直角方向に糸のこぎりで10mmほどの切れ目を入れた。その後、試験体の中心から15mmの位置にクラックゲージを貼付し、曲げ疲労試験に供した。疲労き裂が進展し、クラックゲージの値が1500(き裂長さ25mm)になるまで試験を行い、スタッドがない場合の疲労き裂進展速度を計測した。

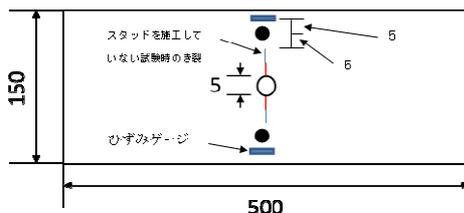
図6 スタッド施工後の試験体

その後、浸透探傷試験により、き裂先端を推測し、き裂先端から 5mmの位置が中心となるように 6mmのスタッドを施工した。また、き裂先端から 10mmの位置にひずみゲージを貼付した。スタッドを施工後の試験体を図6に示す。その後再び、曲げ疲労試験に供し、ひずみゲージが切れるまで(き裂長さ 35mm) 試験を行う事によりスタッドを施工した場合の進展速度を計測した。応力範囲はと周波数は、試験体1が $\Delta\sigma=300\text{MPa}\cdot 3\text{Hz}$ 、試験体2が $\Delta\sigma=200\text{MPa}\cdot 7.5\text{Hz}$ 、試験体3が $\Delta\sigma=200\text{MPa}\cdot 5\text{Hz}$ である。

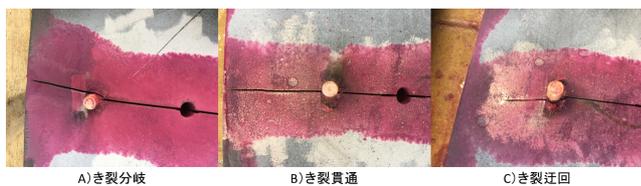
図7 スタッド溶接付近でのき裂の進展

疲労き裂進展後の試験体の写真を図7に示す。スタッド溶接付近でのき裂の進展の違いが見られた。クラックゲージにより測定された、疲労き裂が試験体の中心から 20mmの位置から 10mm進展するまでの回数(スタッド施工前のき裂到達回数)を比較したものを図8に、スタッド施行後にき裂先端から再度 10mm進展するまでの回数(スタッド施工後のき裂到達回数)を比較したものを図9に示す。

試験体3(板厚 12mm)のき裂①は、スタッド施工前に比べて、スタッド施工後の方がき裂到達回数が約 1/2 になっている。き裂はスタッドを迂回して進展していた。しかし、き裂②は、スタッド施工後に比べてスタッド施工前の方がき裂等到達回数が若干多くなっている。き裂はスタッドを迂回して進展するのではなく、手前の方から、新しくき裂が発生していた。

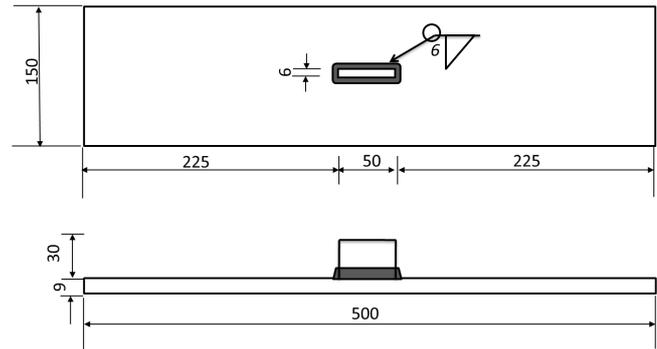
図 10 試験体の形状・寸法

試験体の形状・寸法を図 10 に示す。試験体は、板厚 9mm、板幅 150mm のベースプレートに 6mm のリブを 780 キロ鋼ソリッドワイヤで回し溶接したものである。ベースプレート、リブ共に HT780 を使用している。隅肉溶接の脚長は 6mm (実測 8mm) である。リブ回し溶接の溶接条件は、電流は 228A、電圧 24.2V、溶接速度は 180mm/min である。

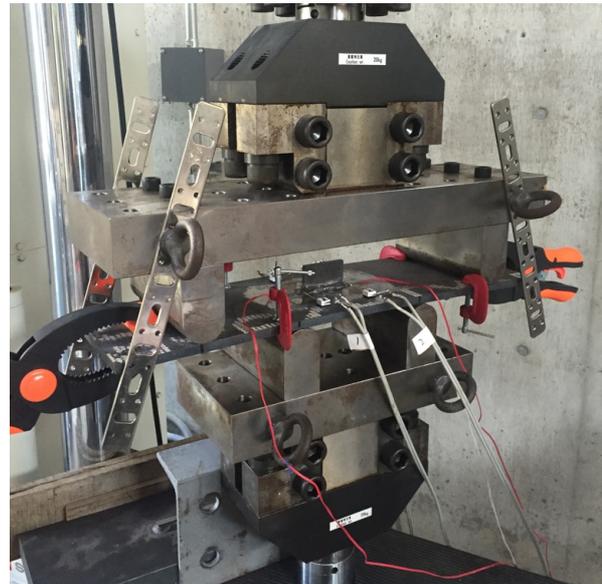
図 11 曲げ疲労試験

この試験体に初期疲労き裂を入れるため、試験体をリブのある側が引張となるように 4 点曲げ疲労試験に供した。加力ピンの間隔は 450mm と 250mm である。実験時の写真を図 11 に示す。2ヶ所の回し溶接止端から左右に伸びる疲労き裂、計 4 本の長さが全て 20mm 以上となった段階で試験を中断し、浸透探傷試験によってき裂先端を推定した後にスタッドを施工した。

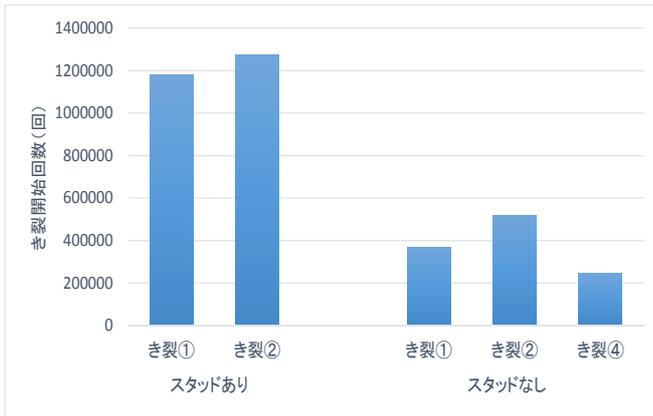
図13 クラックゲージに達するまでの繰返し回数の比較

試験体3, 4のクラックゲージに達するまで繰返し回数をスタッドの有無で比較したものを図13に示す。スタッドにより繰返し回数は約3倍になっており、本手法による疲労き裂の遅延効果が確認できたと考えられる。

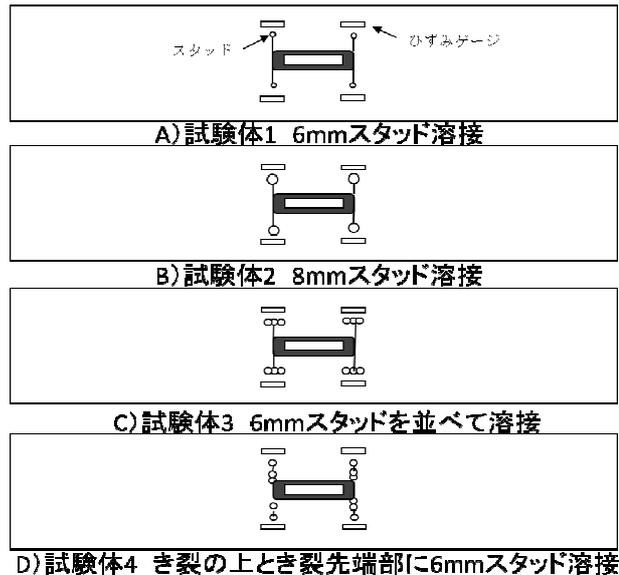
図14 スタッドの施工方法

スタッドを施工する試験体はまず、疲労試験機にかけてき裂を確認できた段階で試験を中断し、浸透探傷試験によってき裂先端位置を推定した後にスタッドを図14 A)~D)のように施工した。

試験体1は、4箇所全てき裂先端から5mmの位置に6mmのスタッドを施工した。試験体2は、試験体1と同じ条件でスタッドの直径を8mmに変えて施工した。試験体3

は、試験体1と同様にき裂先端中心部に6mmのスタッドを溶接し、既往の実験でき裂がスタッドを回り込むことが分かっていたので、それを考慮し中心部に打ったき裂の両端に6mmのスタッドを並べて計3本施工した。試験体4は、試験体1と同様にき裂先から5mmの位置に6mmのスタッドを溶接し、さらに初期き裂の上に2本6mmのスタッドを施工した。

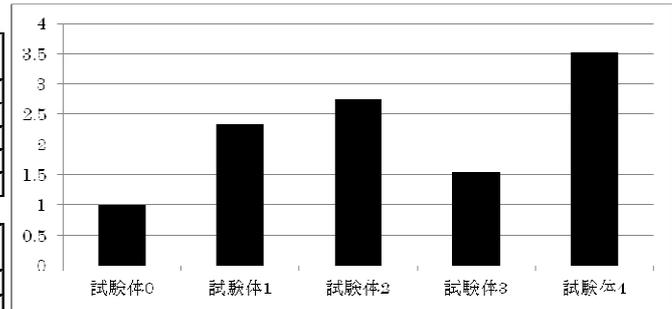
図15 クラックゲージに達するまでの繰返し回数の比較

図15は全ての試験体のひずみゲージへのき裂到達回数を試験体0をもとに無次元化して比較したものである。

試験体1と試験体2を比べると、試験体2の方が到達回数が遅くなっていることが分かる。このことからスタッドの直径が大きい方がき裂進展遅延効果があることが分かる。

試験体1と試験体3を比べると、スタッドを並べて施工すると、その部分に応力が集中してしまい、き裂先端部だけに溶接するよりも効果が悪くなっていることがわかる。これより、き裂がスタッドを回り込むからといってスタッドを横に並べて施工するだけでは、効果はなく、逆にき裂の進展を促進をしてしまうことがわかった。

試験体1と試験体4を比較すると、試験体4のようにスタッドをき裂の上に溶接するところにより、き裂先端部に溶接するだけよりも大きな遅延を行うことができた。
