入賞 リアルタイム自動配筋検査システム

（副題）：現場で簡単撮影、瞬時に帳票作成が可能な配筋検査

応募者名：清水建設(株)／シャープ(株)

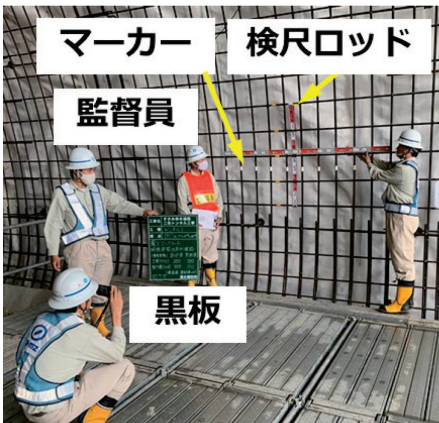
写真－1 従来の配筋検査状況

配筋検査は鉄筋コンクリート構造物の品質担保のための重要なプロセスであり、構造物の規模に係らず、事務所での準備作業・整理作業、現場での配筋検査作業などで、多くの人員・時間を要しており、段階確認では施工者3名、発注者監督員1名での作業となっている（写真－1）。このため、配筋検査の効率化による生産性・安全性向上を目的として2018年5月に配筋検査システムの開発を開始し、2019年度から2回連続採択されている国土交通省のPRISMを通じて東根川橋上部工工事で社会実装し、急務であった新型コロナウイルス対策として有効な省人化効果も確認した。新思惟大橋では現在、日常的に使用されている。2010年頃から様々な機関によりシステム開発が進められており、現状、類似技術として、ステレオカメラやRGBとTOFカメラを用いた配筋検査システムが発表されている。計測精度データなどが未公開のため詳細は不明であるが、高い計測精度や現場適用性が認められ、発注者の段階確認で採用されているものは、本システムのみであり、他に類を見ない技術である。

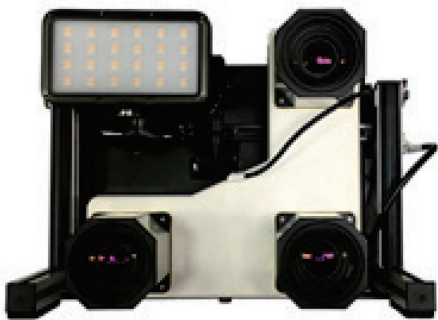
写真－3 配筋システム外観

本技術は、3つのカメラで同時に撮影した画像データから、約7秒で配筋情報を算出し、検査帳票を作成でき、クラウド上で情報共有が可能である（図－1、写真－2、3、4）。1人で撮影ボタンを押す簡単な作業で配筋検査ができ、これまで課題となっていた検査業務の精度維持と省人化・省力化の両立が可能となる。短時間で高い精度で配筋検査ができ、改ざん防止機能も有する国内唯一の技術である。専門知識が不要で操作が極めて簡単なこと、通信機器や計算サーバーなども不要なため、導入時のハードルが低く、今後の配筋検査を大きく変える可能性がある。

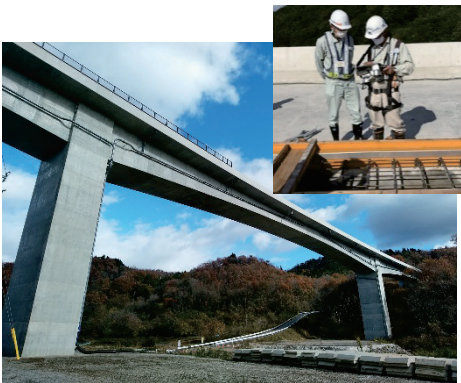
写真－5 発注者段階確認状況（東根川橋）

東根川橋上部工工事は自主検査とともに、発注者監督員の段階確認にも国内で初めて採用された（写真－5）。張出し架設時の1サイクルで張出し両側にて実施される上床版4回、下床版4回、側壁2回の配筋検査時に、従来方法では事務所での準備、現場での段階確認、事務所での帳票作成などに3名で合計20時間かかっていたが、本システムにより1名で5時間に75%削減でき、生産性向上効果を有することを確認した（表－1）。さらに、現場作業時間の85%削減や非接触での検査が可能になること、省人化により新型コロナウイルス対策にも有効であり、安全性向上にも貢献できること、遠隔臨場と組合せた場合、発注者監督員の生産性・安全性向上効果も確認した。
