伝統構法による大規模木造天守の復元技術

戦後日本初の木造四層天守の復元 ～大洲城～

第7回（平成17年）国土技術開発賞 最優秀賞受賞（第1回ものづくり日本大賞受賞）

〔受賞者〕 株式会社安藤・間

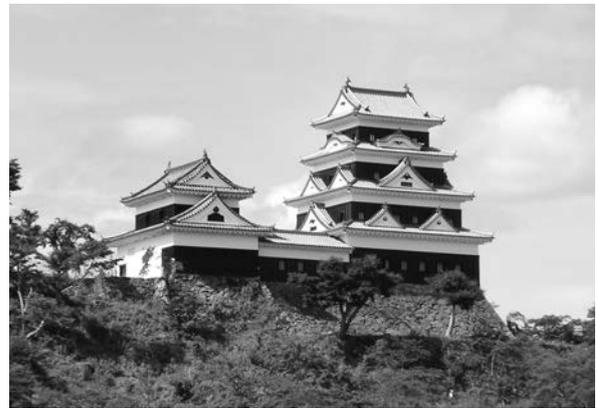
平成16年に竣工した愛媛県の大洲城天守は、伝統構法による木造四層四階建てで、戦後に復元された木造天守の中で最高の高さ（19.15m）を誇っている。建設当時は建築基準法大改正の施行後であり、4階建ての純木造建築の構造検討事例がなかったため、（株）増田建築構造事務所が土壁や柱-梁接合部の構造特性を盛り込んだ構造解析モデルを開発し、そのモデルを用いて大洲城天守の構造安全性を確認することによって、戦後日本初の木造四層天守の復元を実現した（写真-1）。

写真-1 復元された大洲城天守

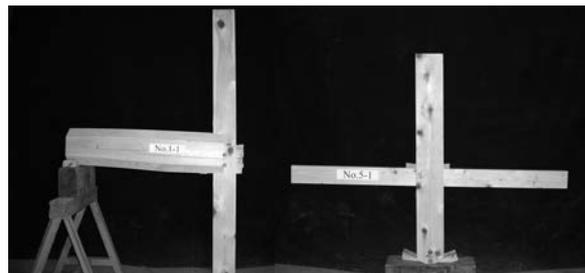
試験体は、実物の 1/2 縮小模型とし、柱は 135 mm × 135 mm、梁は 240 φ、貫は 30 mm × 90 mm の断面の木材を使用した。写真-2 に示すように、試験体の形状は柱と繋ぎ梁で構成される T 字形試験体、柱と貫で構成される十字形試験体の 2 種類とし、T 字形試験体 6 体、十字形試験体 4 体の計 10 体とした。実験のパラメータは接合方法とし、主な柱と梁の仕口は長ほぞ差し鼻栓打ち・込栓打ちの 2 種類で、柱と貫の仕口は通し貫としている。柱は地元松と木曽松、梁は木曽松である。

写真-2 試験体概要

このような背景に基づいて仕口部の構造実験を実施し、伝統木造構法による貫や繋ぎ梁による柱梁接合部の回転剛性(モーメントと回転角の関係)を実験的に確認した。

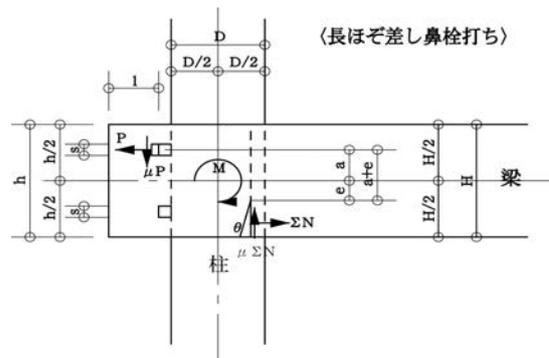
実験結果の評価は、既往の研究¹⁾を基に、図-1 に一例を示すように仕口タイプ別にモーメント伝達機構を仮定して行った。具体的には、仕口部に生じるモーメントは、主に接合部の回転変形によって生じるほぞや胴づき面のめり込み圧縮力とそれに伴う摩擦せん断力で伝達されると考え、回転角と発生する応力の関係から接合部の回転剛性・強度算定式を導いた。

図-1 仕口のモーメント伝達機構の例¹⁾

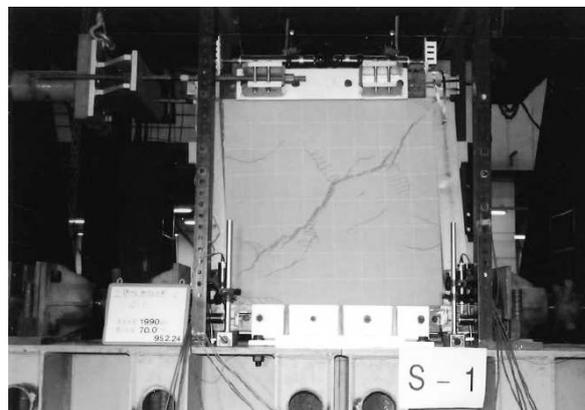
大洲城天守に先立ち、白石城の復元（平成 7 年竣工）における構造設計では、地震時の水平力に対して貫構造の木造部分だけでなく、土壁部分でも抵抗させる耐震設計が行われた。当時は土壁部分が負担できる水平力に関する知見が少なく、構造評定を取得する際の課題となった。そこで、写真-3 のように実際の土壁を模擬した試験体を用いてせん断加力実験を行い、土壁のせん断強度を定量的に評価した。試験体の塗り土には、4 寸スサ入り土、2 寸スサ入り土および 2 寸スサ入り土

写真-3 塗り土壁のせん断実験状況

に砂を加えた仕上げ土を用いて片面3層構造とした。実験の結果、土壁には地震時に設計上必要とされる以上のせん断強度が期待できることが明らかとなった²⁾。

大洲城の設計においても、上述の実験結果から土壁のせん断剛性を評価して構造解析を行うことにより、土壁の剛性と耐力を考慮した設計を行うことができた。

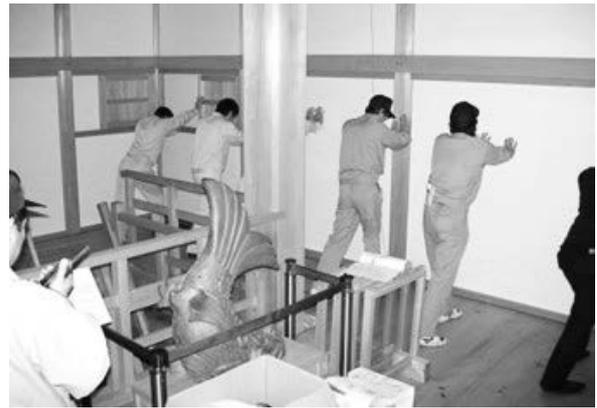
写真-4、図-2に、大洲城において減衰性能を把握するために行った人力加振実験の様子を示す。建物が共振するタイミングに合わせて建物の揺れを増幅させ、加振停止後の振動(自由振動)を測定し、自由振動が小さくなる傾向から建物の減衰定数の値を把握した。人力加振実験の結果、木造天守の減衰定数は2～3%程度と推定された³⁾。

写真-4 人力加振実験の様子

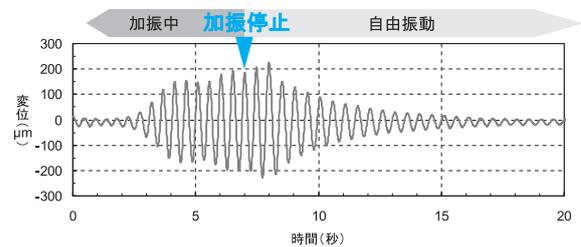
図-2 測定波形

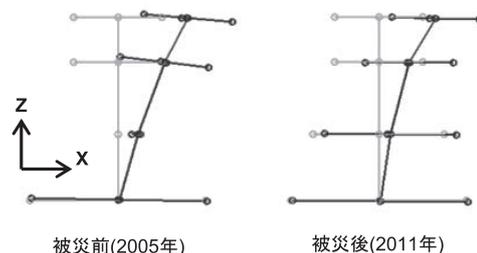
白石城は2011年の東日本大震災で被災したため、震災前と震災後さらに補修後の常時微動を測定している⁴⁾。図-3には、震災前後の振動モードを比較した結果を示す。この図から、震災前には土壁の剛性が効いてロッキング(回転)の生じる振動モード形を示していたが、震災後はロッキングが減少し、せん断型のモード形となり、かつ3層部の変形が大きい傾向を示し、震災後の目視

調査結果による被害程度とも対応することがわかった。これは、震災による土壁の被害により壁の剛性が低下し、木軸組によるせん断型の挙動を示すように変化したためと考えられる。震災により壁の剛性は低下したが、このことは逆に、地震時に土壁がエネルギーを吸収して損傷することで、現代技術でいういわば制震要素的な働きをしたと考えられ、非常に興味深いデータが得られた。

図-3 震災前後の振動モード形(短辺方向)

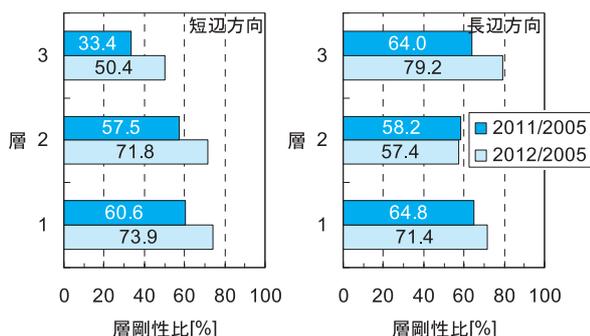
また、震災前、震災後、補修後の常時微動測定結果を利用して、天守の各層の剛性を評価し、震災前と比較して検討した⁴⁾。その結果を図-4に示す。この図から、震災後の剛性は、震災前に比べて被害程度の大きい短辺方向の3層部では

33%程度まで低下し、その他の層では50～60%程度の低下であったものが、補修工事後には50～75%程度まで回復したことがわかる。しかし、震災前の状態には完全に回復していないことから、塗り土壁の内外表面からの補修のみでは不十分であることがわかった。こうしたことから、4.(1)で述べる土壁の内部まで補修できる補修材や補修方法の開発に着手することとなった。

図4 震災前（2005年）に対する震災後（2011年）、補修後（2012年）の層剛性比

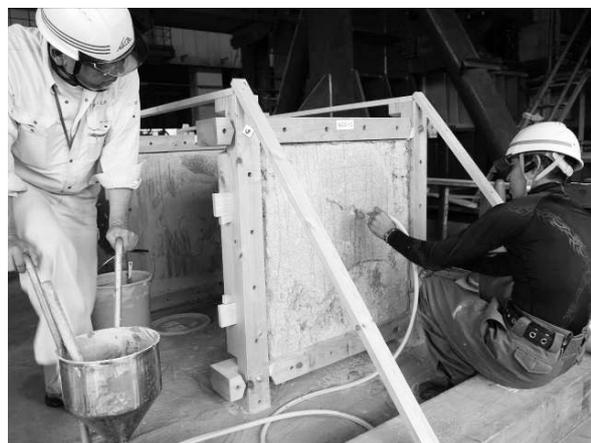
前述したように、白石城の天守の剛性は震災前の状態には完全に回復していないことから、土壁の両面外からの補修だけでなく、土壁の内部まで補修可能な補修方法の開発が期待された。そこで、土壁の損傷の程度に応じてその内部にまで注入可能な補修材と注入方法を開発し（写真-5）、

写真-5 損傷させた塗り土壁の注入補修

その効果を実験で確認した。注入補修した土壁試験体の初期せん断剛性は、損傷前と同程度まで回復できることが確認できた⁵⁾。今後は、せん断耐力も回復できる補修方法の開発を進めていくことを考えている。

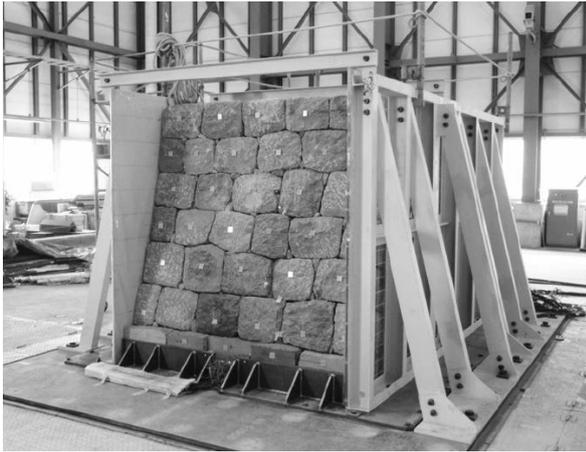
以上のような背景を受けて、石垣の安定性に関する検討を進め、平成20年には大型振動台による実物大伝統的の石垣の振動実験を世界で初めて成功させ（写真-6）、地震時の石垣の変形メカニズムについての基本的な特性を確認した⁶⁾。さらに、同時に進めてきた個別要素法（DEM）による石垣の安定性評価技術により、石垣の地震時の挙動を数値解析で再現・予測する技術も開発した⁷⁾。こうした成果は、平成24年に竣工した高松城天守台石垣における枠工による補強効果の確認に適用されるなど、着実に展開され成果を上げるに至っている。

写真－6 実物大伝統的の石垣モデル振動実験の状況
