第 22 回 国土技術開発賞 創意開発技術賞 受賞

# 既設落石防護柵のかさ上げ 及び補強工法 ストロンガー工法

〔受賞者〕 株式会社ビーセーフ

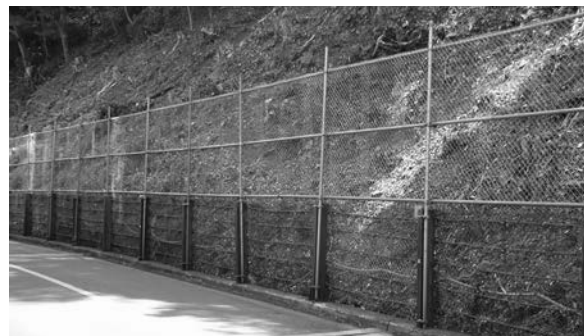
写真－1 既設落石防護柵の応急処置例

既設落石防護柵を利用したかさ上げ技術においては、既設の支柱に単管でつなぎ合わせるなど（写真－1）、応急処置的な対応しかできていなかったが、今回既設の落石防護柵をそのまま利用し、かさ上げや強度アップを図れる工法（以下、

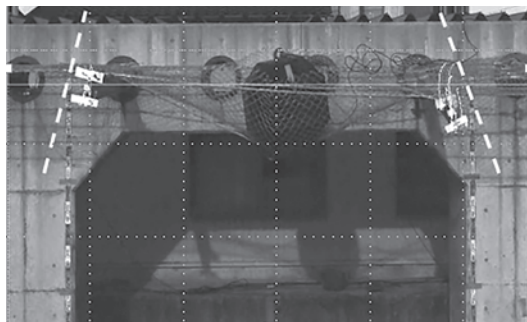
写真-2 従来型落石防護柵の実験状況 (50 kJ)

重錘の衝突時のエネルギーは、『落石対策便覧』の計算で求められる落石吸収エネルギーの 50 kJ

とした(写真-2)。

実験の結果、『落石対策便覧』では、支柱が15°道路側にまっすぐ変形することとなっているが、道路側(写真-2では下側)への変形途中で、ねじれ座屈が発生し耐力を失っていることが分かった。図-1は支柱の変形イメージを示す。

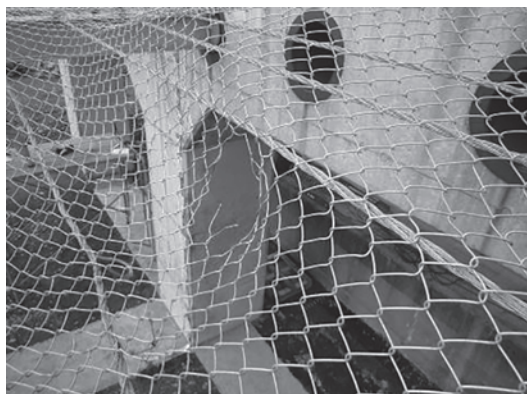
写真-3 金網の損傷状況

また、実験では金網の破れやワイヤロープの破断も見受けられた(写真-3, 4)。

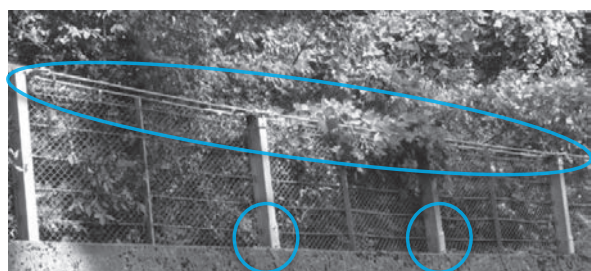
写真－６ 支柱上部及び下部の補強設置状況

また、実際に設置した現場状況を写真-6に示す。

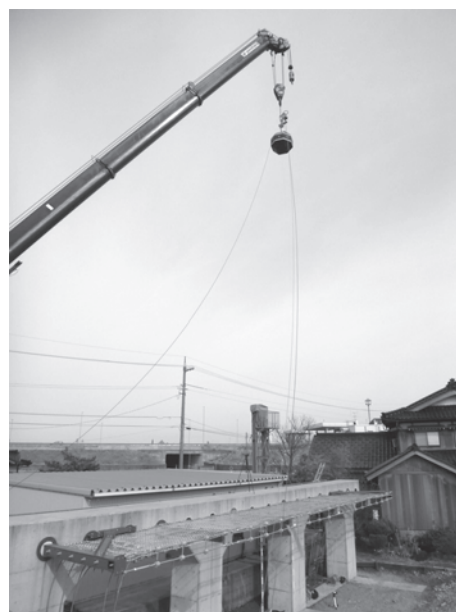
写真－７ 実規模実験状況

補強方法の検証を行うため、実規模実験を行った（写真－7）。

実験ケースは、 $H=2.0\text{ m}$  及びかさ上げ  $H=3.5\text{ m}$  にて重錘衝突エネルギーを  $120\text{ kJ}$  とするなど、合計 18 回行った。

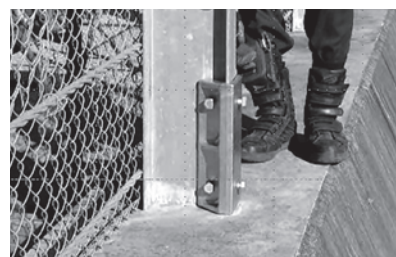
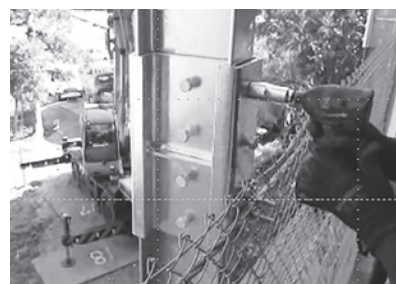
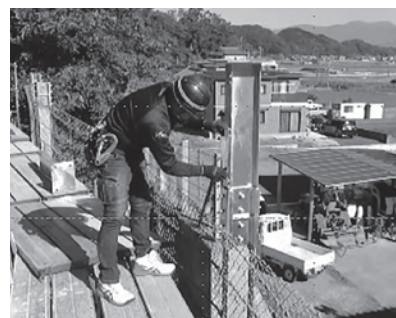
図-5 スترونガー工法の施工状況

また、部材が軽量であるため、足場まで部材を荷揚げすれば、後は人力で施工が可能であり、部材の接続はボルトを締め込むだけである（図－５）。

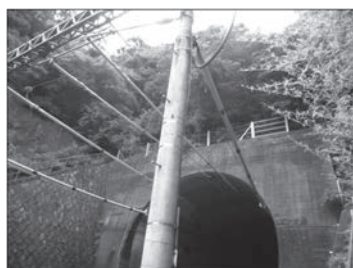
写真－13 鉄道における施工事例

これらの特徴を生かし、道路以外の重機等が入れない急傾斜地や鉄道での採用も増えている（写真－12, 13）。
