# 平成30年7月豪雨現地調査報告

JICEでは、高梁川水系小田川等の堤防の被災状況、および高梁川流域と肱川流域における市街地の被害状況について現地調査を行った。これらの調査結果や関係機関の資料を基に、今次水害の特徴と今後の課題について、JICEとしての考察を交えて報告する。

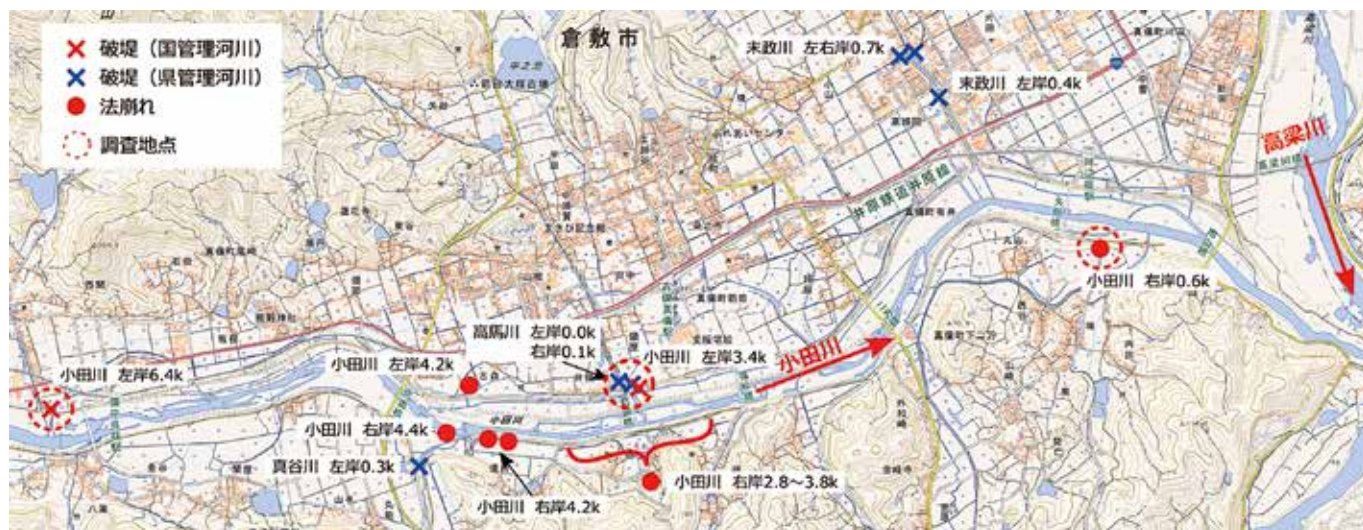
図 3-1 被災箇所及び調査箇所

高梁川水系小田川においては、高梁川の背水の影響により小田川、及び支川の県管理河川の堤防の低い箇所から越水したことが原因と考えられる堤防決壊が、小田川左岸で 2 箇所、支川の末政川等で 6 箇所発生した。また、複数箇所で法崩れや基盤漏水が発生した<sup>8)</sup>。

JICE では、平成 30 年 7 月 13 日に小田川左岸における堤防決壊箇所 2 箇所及び小田川右岸における法崩れ箇所 1 箇所について現地調査を行ったが、このうち堤防決壊した 2 箇所の調査結果について概要を示す（図 3-1）。

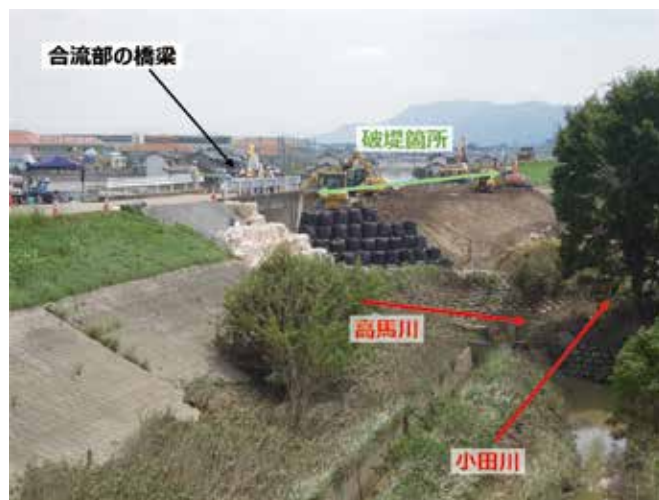
図 3-2 小田川 3.4k 堤防決壊状況（7/13 調査時）

小田川 3.4k 地点の左岸、支川高馬川の合流部下流において堤防が決壊した（図 3-2）。高馬川についても、合流部付近に架かる橋梁の直上流で堤防が決壊した。

決壊箇所の堤防の高さは約 7m である。治水地形分類図によると、小田川の堤防決壊箇所は氾濫平野、支川高馬川の堤防決壊箇所は自然堤防であり、治水上の要注意地形ではない<sup>10)</sup>。

平成 29 年 3 月時点の高梁川重要水防箇所一覧によると、当該箇所は堤防高不足で重要水防箇所 A に指定されている他、法崩れ・すべりの面からも重要水防箇所となっている。

現地調査においては、堤防決壊箇所の堤内地側には落堀と考えられる水たまりが確認できた。また、堤防決壊箇所付近の堤防の裏法において、植生の侵食痕が確認できた。

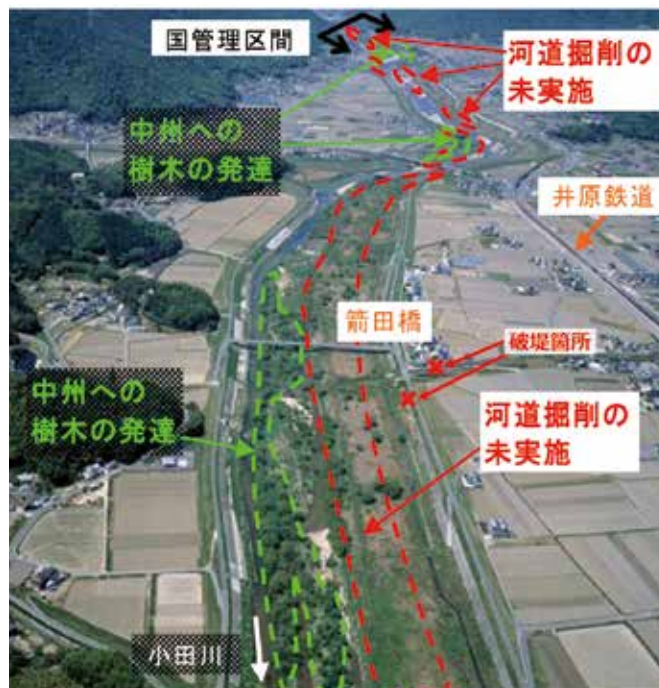
図 3-3 未掘削箇所及び樹林化の状況  
（高梁川水系河川整備計画 p.22 の図に加筆）

堤防決壊箇所付近の河道は、河道掘削の未実施や河道内の樹林化により流下能力が不足しており、高梁川水系河川整備計画（平成 29 年 6 月）では河道掘削と樹木の伐採が計画されていた（図 3-3）。また、支川高馬川の河床高よりも堤内地盤高が低い様子が確認された（図 3-4）。

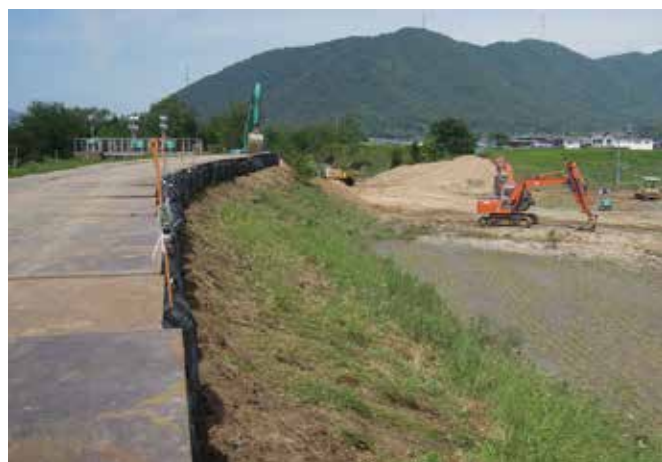
図 3-5 小田川 6.4k 堤防決壊状況 (7/13 調査時)

小田川左岸 6.4k の堤防決壊については、小田川と支川の内山谷川との合流部下流で左岸の堤防が決壊した。中国地方整備

局の記者発表資料<sup>12)</sup>によると、7月7日12時30分頃に堤防の決壊を確認している(図3-5)。

小田川左岸 6.4k の堤防決壊箇所の堤防の高さは約 5m である。平成 29 年 3 月時点の高梁川重要水防箇所一覧によると堤防高不足で重要水防箇所 A に指定されている。治水地形分類図<sup>10)</sup>によると堤防決壊箇所付近は氾濫平野であり、治水上の要注意地形ではない。

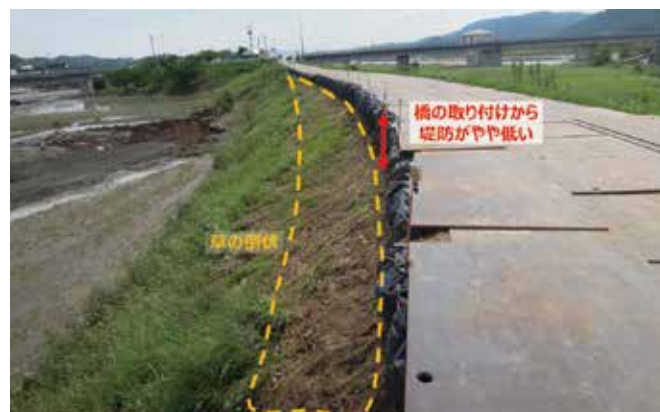
図 3-6 堤防決壊箇所下流側の堤防天端付近の状況

高梁川水系河川整備計画(平成 29 年 6 月)では、小田川左岸 6.4k 堤防決壊箇所付近の河道は堤防の断面不足により築堤が計画されている。また、3.4k 付近と同様に河道掘削の未実施や河道内の樹林化による河積不足による流下能力の不足から、河道掘削及び樹木の伐採が計画されている。現地調査においては、橋梁取り付け部から堤防決壊箇所にかけて低くなっていることと、草の倒伏が確認された(図 3-6)。

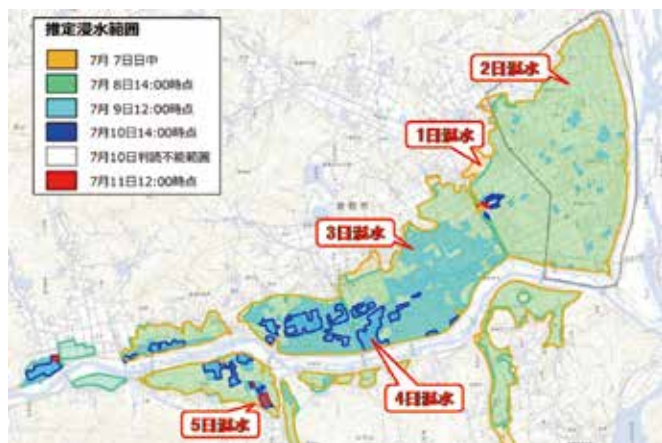
図 4-2 倉敷市真備地区の推定浸水範囲の変化

岡山県倉敷市真備地区では、地区を流れる高梁川支川の小田川及びその支川の堤防が決壊し、地区の約3割にあたる約1,200haが浸水するなど甚大な被害が生じた。国土地理院から公表された浸水推定段彩図によると、一般家屋の1階が全冠水する浸水深3m以上の区域が広範囲に及んでいる。

真備地区中心部など3日以上浸水が継続した区域は約500haに及び、4～5日に至る区域もあった（図4-2）。

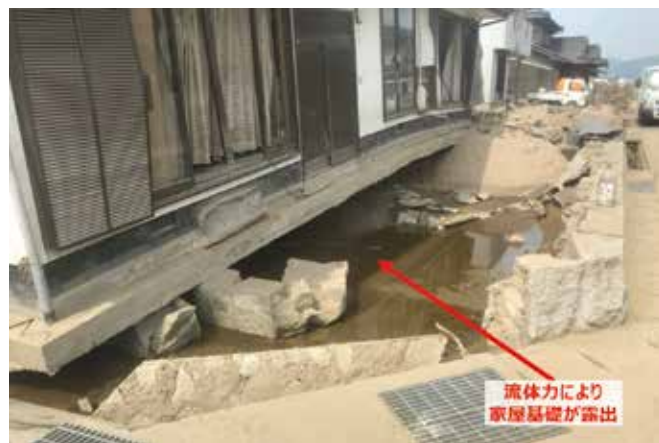
図 4-3 小田川の堤防決壊点周辺の家屋の被害状況

小田川の堤防決壊点周辺では、家屋が流体力により倒壊、または基礎部の土砂流出により不等沈下を起こしていた。堤防決壊地点から500mほど離れた箇所においても、水田の土砂が畦道ごと流失しているなど、流体力による影響が及んでいた。一方、小田川の支川である末政川の堤防決壊点周辺は、家屋に損傷はあるものの倒壊には至っておらず、流体力が比較的小さかったものと推測される。

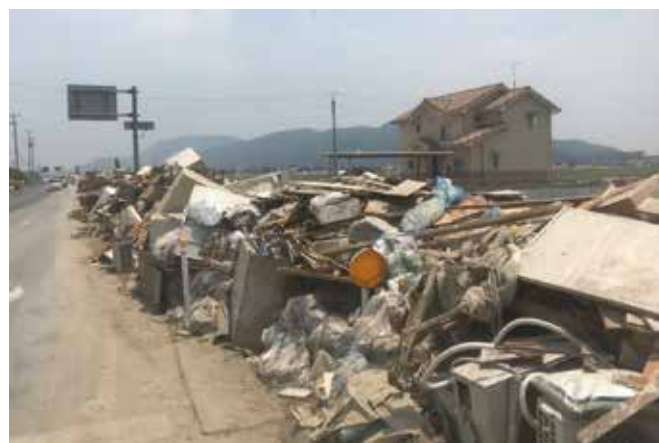
図 4-5 路肩に積み上げられた災害廃棄物

このほか、大量の災害廃棄物が発生した真備地区では、廃棄物の仮置き場が不足し、災害廃棄物が幹線道路の路肩や鉄道用地に積み上げられていた。自衛隊は7月19日以降、隊員延べ約1,500人、ダンプ110台、重機36台を投入して撤去作業を実施し、8月25日に完了した。

特に、広域的・大規模な水害では、大量の災害廃棄物が発生し、被災地における一時集積場所の確保や分別・運搬等の一次処理が迅速な復旧を妨げる要因ともなり、ボランティアや被災自治体での対応に限界があることから、即応性（Rapidity）をもって実施するため、県や国による被災地外部からの人材・資機材の応援体制や制度、運用の仕組みを、毎年水害が発生している状況に鑑みて、早急に構築する必要がある。

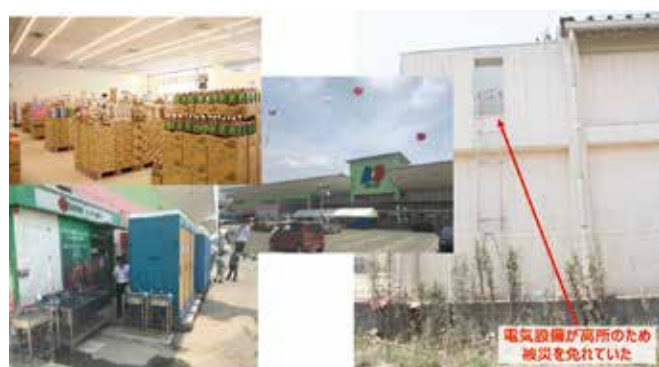
図 4-6 ディスカウントストアの仮営業の状況

調査に訪れた7月17日時点で、真備地区中心部の商業施設は営業再開に向けた復旧途上であったが、このうちディスカウントストアは7月15日から営業を再開し、被災者やボランティア、工事関係者等に食べ物や飲み物を提供していた。

被災後1週間に延べ2,000人を投入できたことや、室外機や給電設備が浸水しない高さに設置されていたため、早期の仮営業再開が可能であったと推測される。また、外には仮設トイレと手洗い場が設置されており、復旧活動の拠点として重要な役割を果たしていると推測される。

今次水害では、真備町のディスカウントストア、大洲市の総合病院の事例のように、浸水の可能性・リスクを把握・認識した上で、被害を生じにくく業務再開を容易にする建物・設備の工夫など、強靱性（Robustness）を高める備えを実施している事例や、信号設備の浸水被害はあるものの、高架鉄道であったため、大規模浸水であったにも関わらず、2ヶ月余りで復旧が可能となった真備町の井原鉄道井原線の事例など、施設・設備の計画・設計における浸水の考慮や、そのことを踏まえた、被災後の復旧の運用体制・仕組みの構築の重要性と効果が明らかとなった。

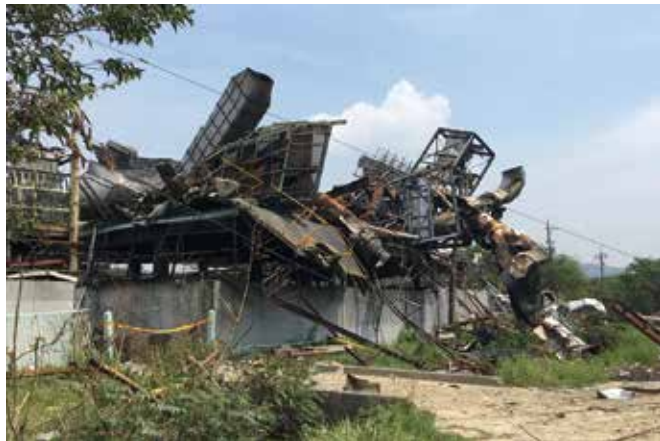
図 4-7 爆発した朝日アルミ産業の工場

岡山県総社市下原地区では、高梁川の右岸側、新本川合流部付近に立地している朝日アルミ産業株式会社の工場が爆発し、その爆風により周辺家屋等では窓ガラスが割れる、屋根瓦が飛散するなどの被害が発生したほか、工場からの飛散物により火災も発生した。同工場はアルミ脱酸剤を製造しており、高温の

溶解炉が浸水することで大規模な爆発を引き起こしたものとみられている。

調査時点では、倒壊した工場の建屋や設備が残されていた。隣接する工場も屋根や外壁が吹き飛んでおり、屋根の修復作業を行っている様子が見られた。

今次水害では、浸水による直接被害だけでなく、化学工場の爆発事故による工場周辺の家屋の損壊や火災等の二次的被害も発生している。

浸水によりどのような被害事象（インシデント）が発生するのかを分析し、必要な事前対策や万が一発生した場合の対応の備えを検討するためのリスク分析の重要性、分析方法・理解の必要性が再認識された。

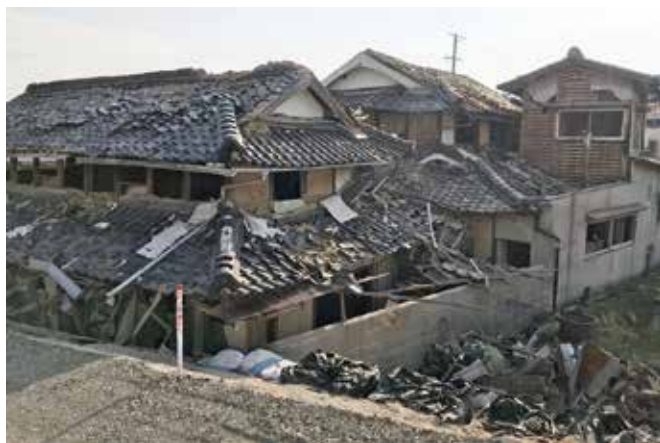
図 4-8 爆風により屋根瓦が飛散した住家

高梁川の堤内地の集落の多くの家屋の屋根瓦が吹き飛び、窓ガラスが割れていた。1kmほど離れたコンビニエンスストアの窓ガラスやシャッターも被災していた。

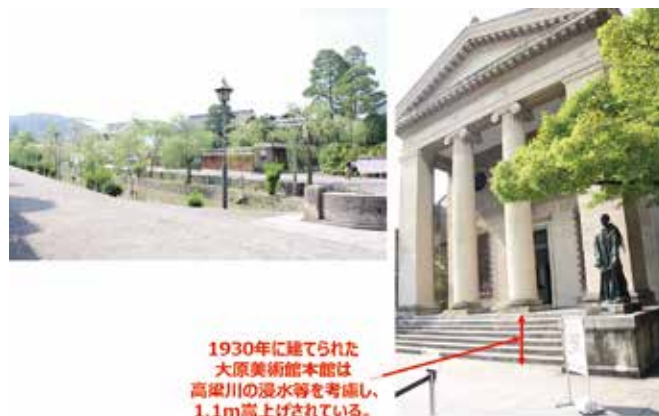
図 4-9 倉敷市の美観地区および大原美術館

倉敷美観地区は、堀割や伝統的な建造物群で構成される、倉敷を代表する観光地であり、今次の豪雨では被災（浸水）していないが、風評被害により観光客数は例年の半分程度にとどまった（観光案内ボランティアへの聞き取りより）。

なお、美観地区内の大原美術館本館は、1930年の建設当初から高梁川の氾濫を想定して1.1m嵩上げされている。

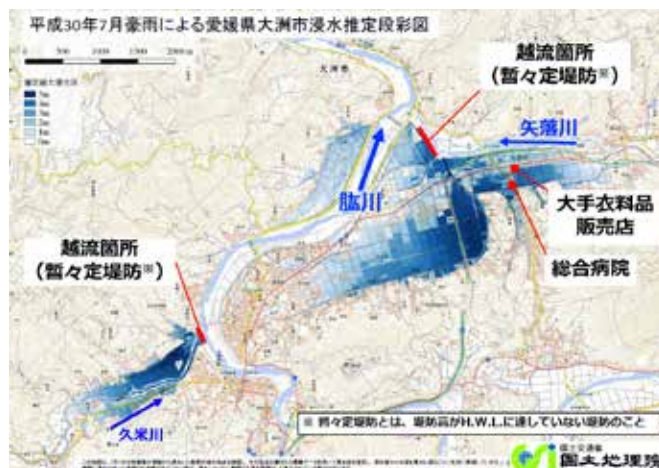
図 4-11 大洲市浸水推定段彩図（出典：国土地理院）

支川矢落川の氾濫等により大洲市の中心市街が浸水した。

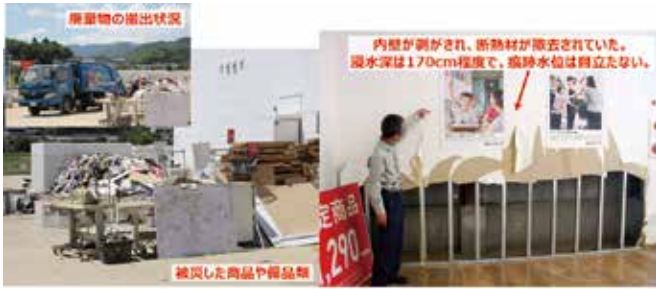
図 4-12 大手衣料品販売店の被災状況

現地調査においては、大洲インターチェンジ周辺の沿道の店舗において、被災状況および復旧状況を確認することができた。大手企業の店舗は、資機材、業者手配など、資金や人材の関係から素早い対応が来ているなどの特徴が見られた。（大手家具販売店では被災後1週間あまりの7月16日から一部営業再開）

なお、いずれの浸水域も、浮遊砂が薄く堆積している程度であり、痕跡水位も分かりづらい状況であった。

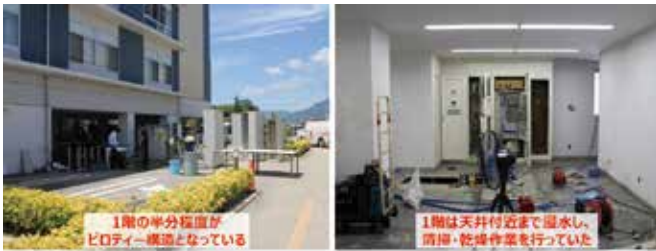
図 4-13 総合病院の被災状況

病床数 95 床の総合病院では、当初から 2 階以上に主要設備を配置するなど、浸水を想定した建物構造となっていた。このため、7 月 11 日の訪問時には 1 階部分の清掃を行いながら、2 階で一部の診療業務を行っていた。

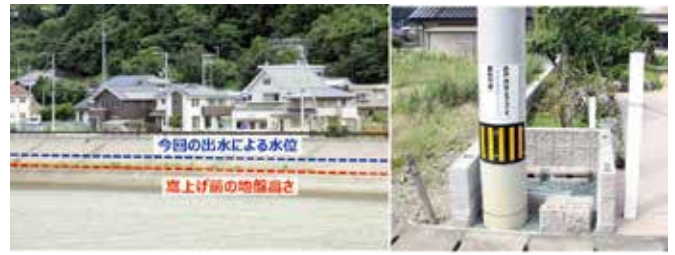
図 4-14 土地利用一体型水防災事業を実施した地区の状況

肱川下流の大洲市上老松地区は、平成 19 年度から平成 25 年度にかけて土地利用一体型水防災事業を実施しており、今次洪水の状況や事業の効果について住民から話を伺うことができた。

なお、土地利用一体型水防災事業とは、上下流バランス等の関係から長期間河川改修の実施が困難な地域において、住宅・宅地等を洪水被害から守るために住宅地の高上げや輪中堤等の築堤を実施することで、短期間かつ経済的に家屋浸水の対策を実施する事業のことである。

- ・今回の出水では、高水敷の上、1m 程度まで水位が達した。事業前であれば確実に浸水していたと思われる。
- ・今回の出水でも、店の商品は高上げし、電気製品のコンセントプラグをラップに包んで高い位置に掛けるなど、念のために浸水対策を行った上で店を閉めた。
- ・大洲市の災害情報メールに登録しており、被災前、被災後と様々な情報をリアルタイムで受け取り、とても助かっている。ツールとして、賢く使う使い方が重要である。
- ・地区の中で、水道断水に対して、飲用には適さないものの、使える個人宅の井戸水の提供家屋の情報共有などを実施している。
- ・地区からは昨年、平成 29 年 7 月九州北部豪雨の勉強に熊本に数人行って、災害時の対応を生かす努力をしている。
