# 令和元年8月豪雨災害調査報告

## 1 調査概要

JICE では、令和元年9月4日に六角川の流域における市街地等の被害状況について現地調査を行ったためここに報告する。

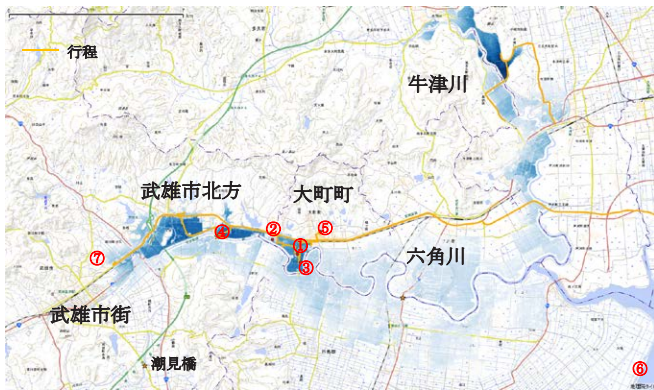
図 1-3 調査箇所

調査箇所について図 1-3 に示す。

- ①佐賀県杵島郡大町町 順天堂病院
- ②佐賀県杵島郡大町町 佐賀鉄工所周辺
- ③佐賀県杵島郡大町町 下瀬排水機場周辺
- ④佐賀県武雄市 北方地先（浸水深の深い箇所）
- ⑤佐賀県杵島郡大町町 大町町民グラウンド
- ⑥有明海（ゴミの流出）
- ⑦佐賀県武雄市（武雄市内で浸水深の深い箇所）

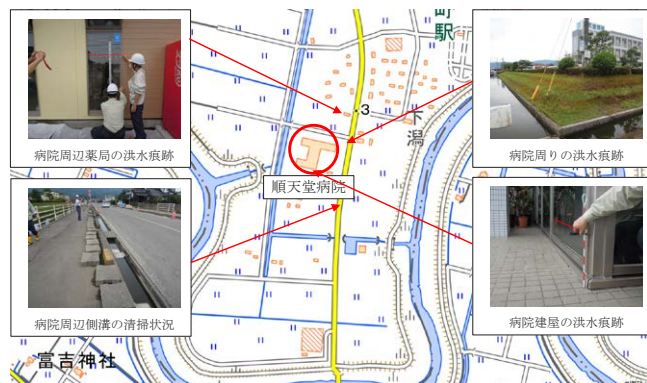
図 2-1 順天堂病院周辺の被災状況

杵島郡大町町では 8/29 の段階で広範囲にわたる浸水が解消されず、同町の順天堂病院と併設する老人保健施設では一時、孤立した状況におかれた。

順天堂病院と施設には 28 日夜、入院・入所者 179 人と医師や看護師など 31 人、自主的に避難した近隣住民 5 人の計 215 人が取り残された状態となり、(8/30 佐賀新聞) 30 日には孤立状態が解消されたが、1 階の医療設備や薬局が浸水した。

周辺の水田や水たまりには油が浮遊しており、やや油臭が立ち込めていた。洪水痕跡については、病院自体は盤上げをしていることもあり 30cm 程度であった。一方で盤上げを行っていない病院周辺の建物で、洪水痕跡は地面から 1.7m 程度あった。

病院のある下瀬地先は、昭和 24 年、28 年、31 年、55 年、平成 2 年に全戸床上 1m 程度の浸水被害を受けており、また、年 3 回程度の道路冠水が生じている箇所（下瀬排水機場碑文より）とあり、冠水程度が頻繁にあったと推定される。

病院外観からの調査であるが、レントゲン機材や内視鏡機材は被害を受けたとの張り紙がある一方で、エアコンの室外機や電源設備については水没しているような状況は確認できなかった。

順天堂病院については、盤上げて建てられているため、孤立はしたものの完全に水没するようなことはなく、資機材が被害を受けたものの被害は最小限で済んだと推定される。

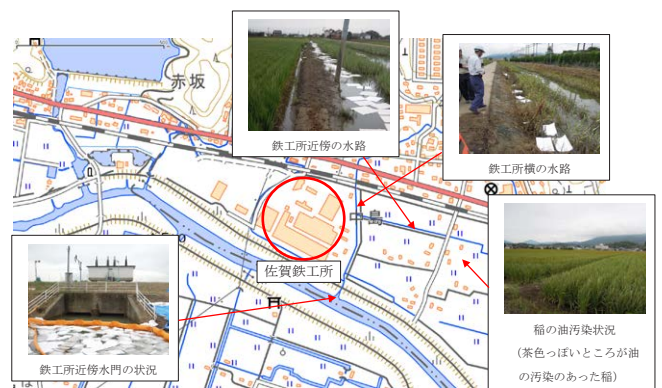
図 2-2 佐賀鉄工所周辺の被災状況

杵島郡大町町の佐賀鉄工所では、28 日午前 5 時ごろ、8 つの油槽がある建物が浸水、その後、同社による調査結果によると約 5 万 4 千リットルの焼入油が周辺に流失（10/9 佐賀新聞）し、周辺の住宅や田畑に大きな被害をもたらした。

工場から下流約 1km にある順天堂病院と併設の老人保健施設にも油混じりの水が入り込んだ。特に田畑については、9 月末時点で、油の流出範囲は約 98 万平方メートル。農作物では、水稻約 26 ヘクタール、大豆約 15 ヘクタール、施設園芸のキュウリ 0.2 ヘクタールの規模で油が広がり、水稻は約 120 トンが廃棄処分となった。（10/9 佐賀新聞）

周辺の稲は油で汚染されており、農業用水路は油の吸着マットで覆いつくされている。相当の油の流出があったことがうかがえる。周辺ではやや油臭が立ち込めていた。

鉄工所から下流側のほぼすべての田畑と水路は同様の状況にあり、南北方向（長崎本線と六角川にはさまれた区域）、東西方向（佐賀鉄工所からパナソニック工場までの区域）一帯広範囲にわたって油の流出があったと考えられる。

被害としては鉄工所の油流出の被害が特徴的であると考えられる。油の流出については、非常に広い範囲に拡散することもあり、農業被害が非常に大きくなる、また家屋における被害でも水害による被害の状況と異なることがあり、今後の水害リスク等の検討にあたり、リスク要因として考慮すべき事項になると考えられた。

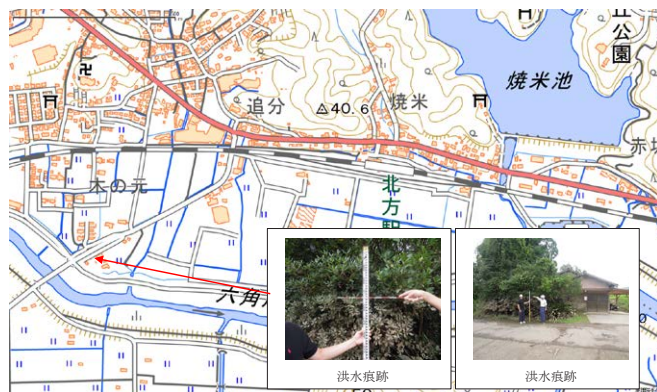
図 2-4 北方地先の被災状況

六角川の周辺では、武雄市、北方町、大町町に渡り、東西約8kmにわたって浸水が発生しており、特に、武雄市北方町志久では深さ約2.7mに達した（8/30 国土地理院）。

洪水痕跡は1.7m程度。1階の中ほどまで浸水していたと考えられる。付近の家屋では1階部分の片付けを行っている様子が見受けられた。

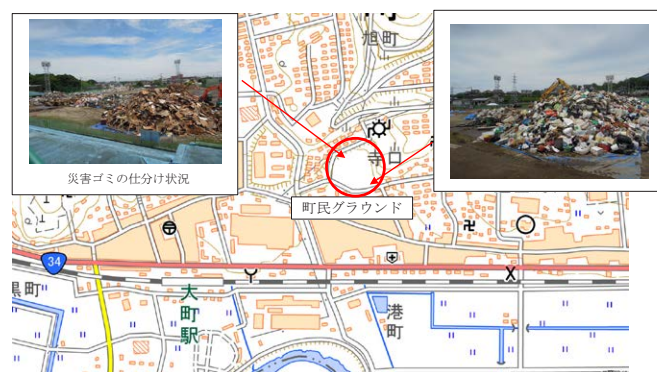
図 2-5 大町町民グラウンドの状況

佐賀県武雄市や杵島郡大町町では、大量に出てくる災害ごみの集積場の確保が問題となった。特に、8月30日、31日はボランティアが入り復旧作業が進んだため、次々にごみが運び込まれ、武雄市や大町町では指定していたゴミ集積場が満杯となり新たな集積場を指定する必要が出た（9/2 佐賀新聞）。

ゴミ集積場には、誘導者が入り口に立っており、荷台を確認してゴミの仕分けを指示している様子が見受けられた。そのため、災害ゴミについては、可燃物、不燃物、畳、粗大ゴミ等に分類されている。

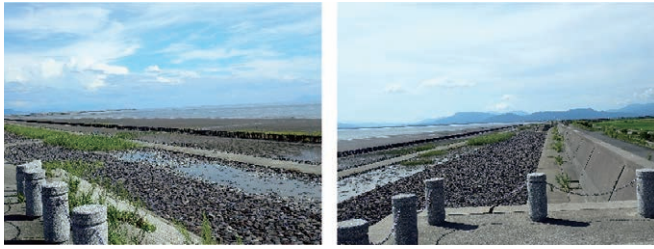
図 2-6 有明海の状態

豪雨の影響で、佐賀県の有明海と沿岸にはアシなどの大量のごみが漂着しており、一部では漁船が航行できないところもあるとの報道がなされている（9/1 佐賀新聞）。油膜が29日に確認され、除去作業が行われた六角川河口ではその後、油膜は確認されていない。

現地調査時には、流木等のゴミについては特に見受けられなかったが、9/3の九州地方整備局の記者発表資料によると、調査観測兼清掃船等により漁船約170隻が浅海域で拾い上げた漂流物を回収し、その量は速報値で353m<sup>3</sup>と発表されている。

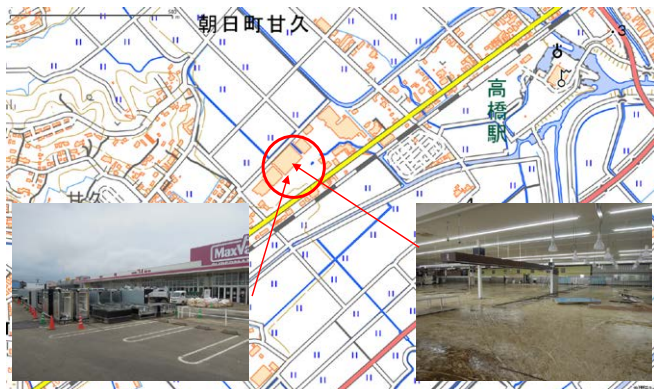
図 2-7 武雄市内の被災状況

現地における聞き取り調査の結果、武雄市内で最も浸水深が深い地域について調査を行った。大型スーパーや薬局等については、1階部分が全て浸水したと推定される。

大型スーパー店舗入り口付近の壁面の1m程度の深さに痕跡が認められ、陳列ケース等は全て浸水により廃棄処分されていた。
