# 台風 17 号及び 18 号による鬼怒川被害 現地調査報告（第 2 報）

～平成 27 年 9 月 10 日の大雨による被害～

平成 27 年 9 月 29 日

一般財団法人国土技術研究センター

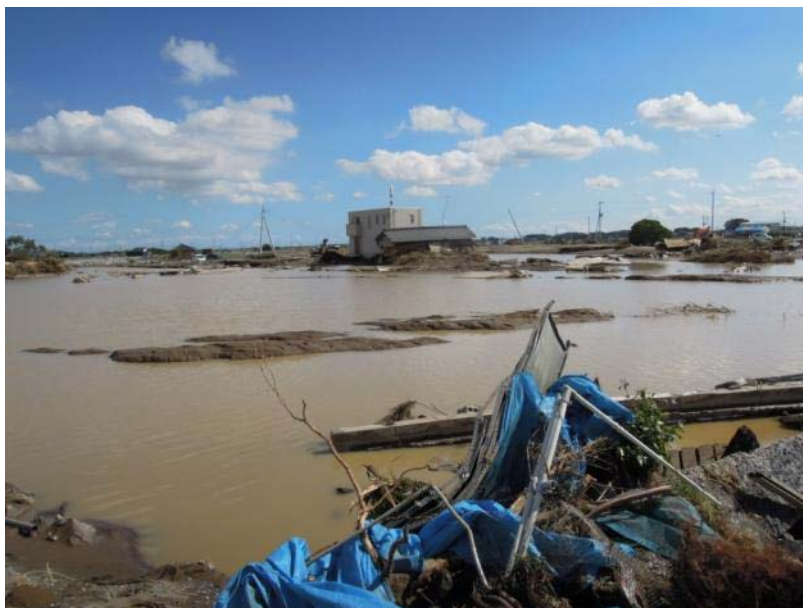
- ② 決壊口付近から東を望む。地図からは家屋があることが示されているが、多数の家屋が流出している。

写真 1-2 決壊地点周辺の状況

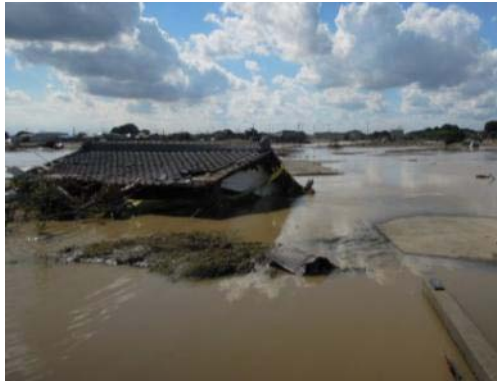
- ④ 農業用水路の横に農道が走っており、このあたりで決壊口付近から流出してきた家屋がとまっている。

写真 1-4 流出し屋根のみ残った家屋

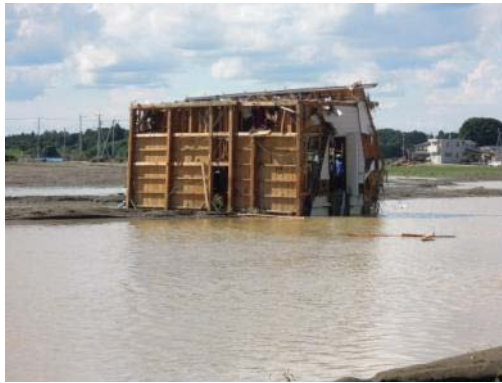
写真 1-6 流出し横転した家屋

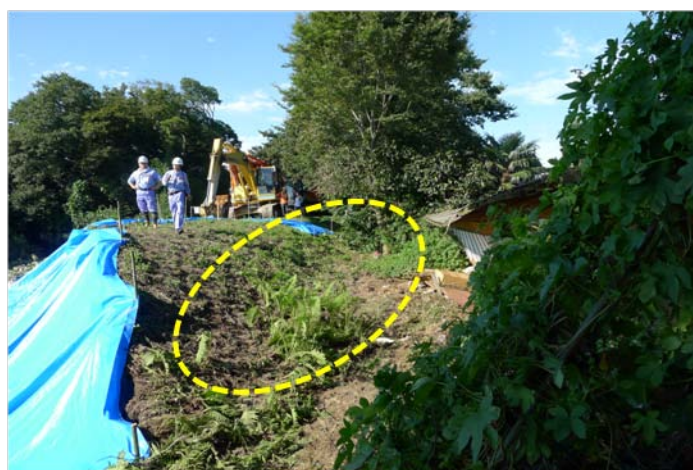
- ③ 決壊地点下流側の堤防表法面には、植生への泥の付着を確認でき（写真 2-7(b)）、河川水位が堤防天端もしくはそれ以上に上昇していたことを確認できる。表法面や高水敷上には植生の倒伏を確認できるが、裏のりは侵食によって植生が剥離した状況は確認できなかった（写真 2-7(a)及び写真 2-8）。

写真 2-8 決壊地点の上流側堤防裏法面を望む

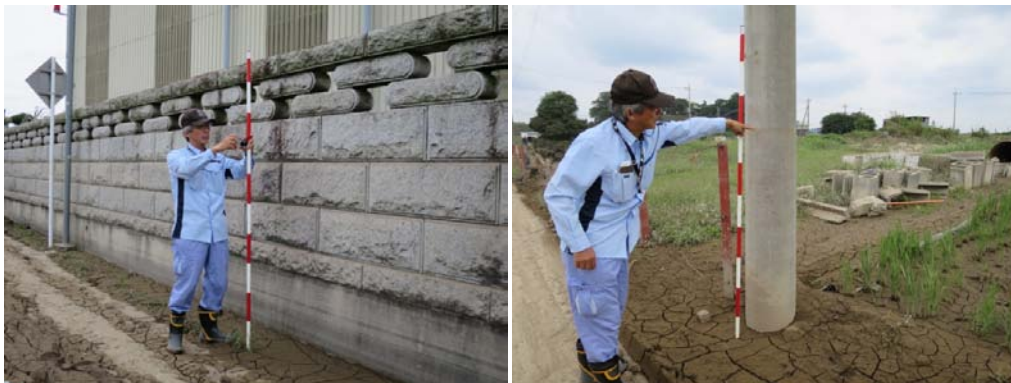
写真 3-8 痕跡水位（約 1.4m）

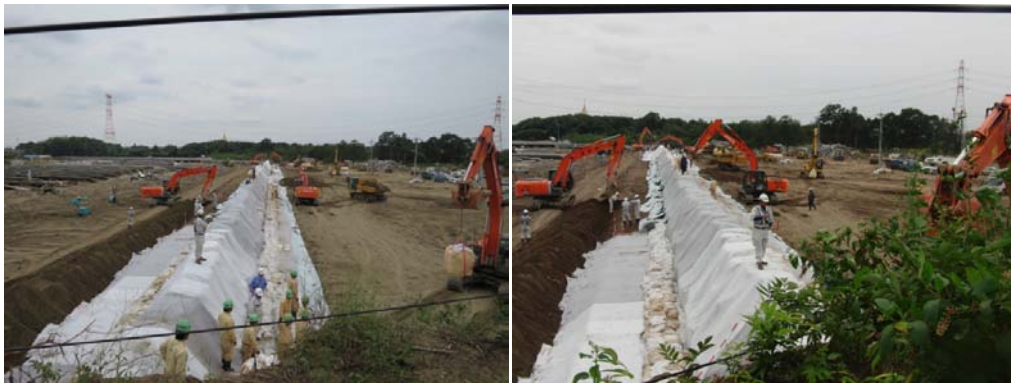
写真 3-12 痕跡水位左岸上流部から復旧状況を望む

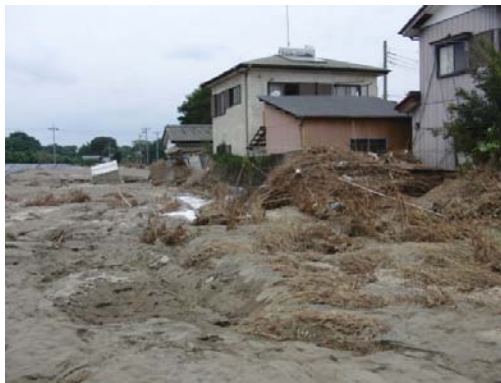
写真 3-16 復旧箇所堤内の被災状況

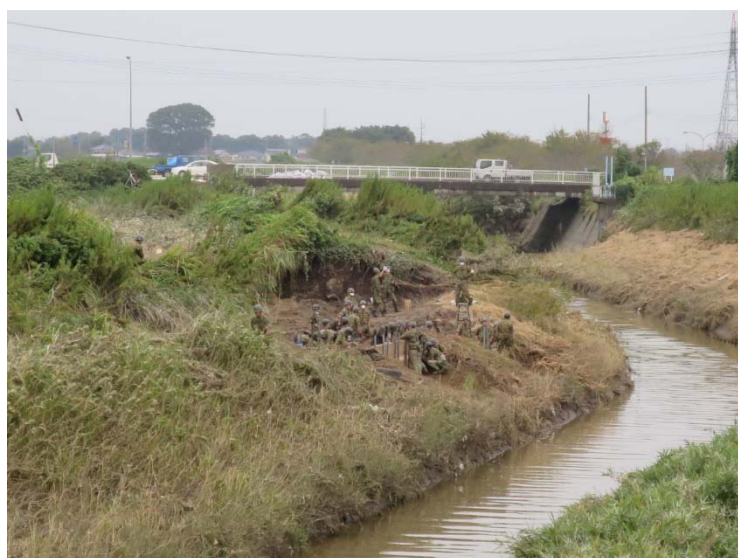
写真 4-1 堤防決壊箇所 復旧作業状況

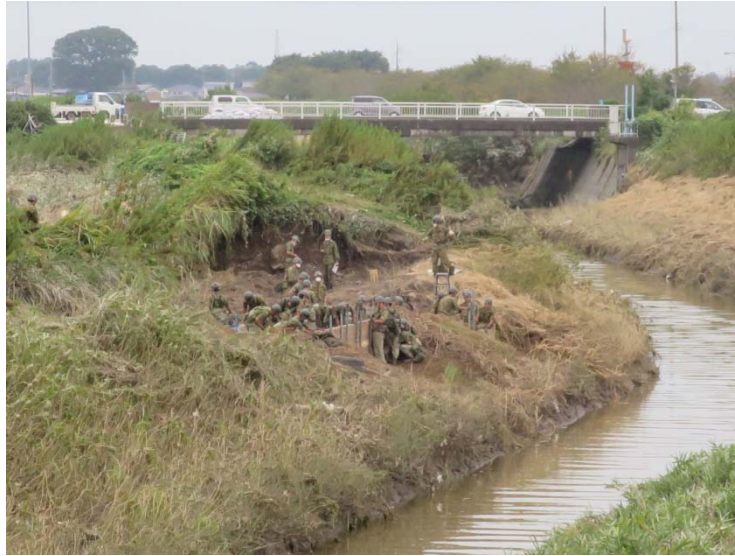
写真 4-2 堤防決壊箇所 復旧作業状況

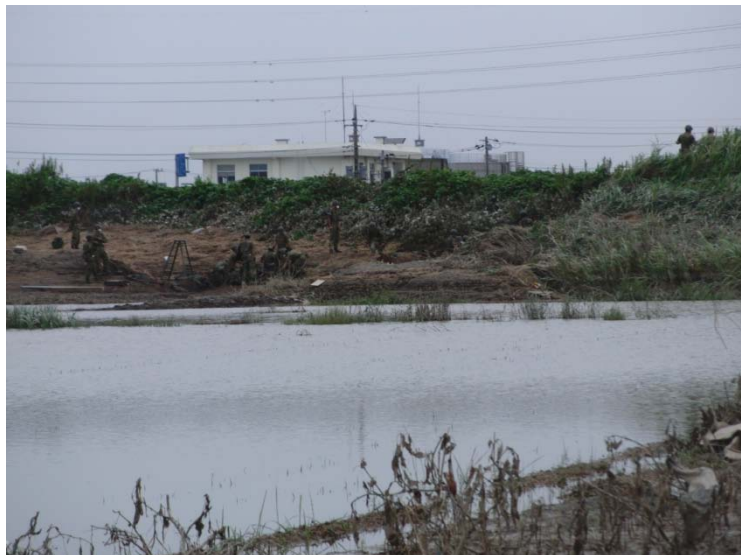
写真 4-3 堤防決壊箇所 復旧作業状況

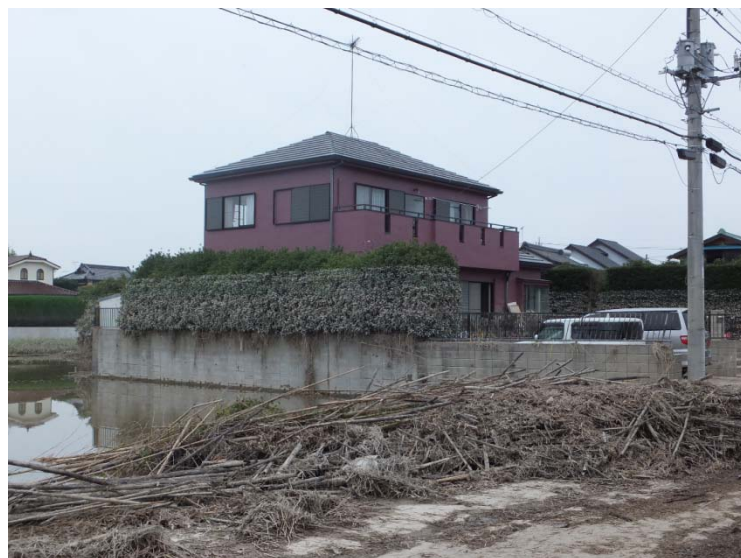
写真 4-4 堤防決壊箇所付近 浸水状況

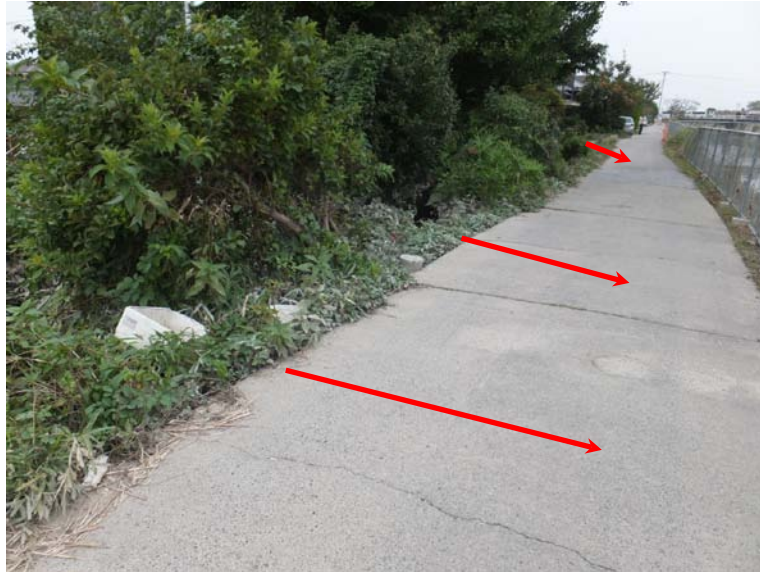
写真 4-7 八間掘川右岸側堤内地側から八間掘川への流入跡  
(八間掘川右岸から上流側を望む)

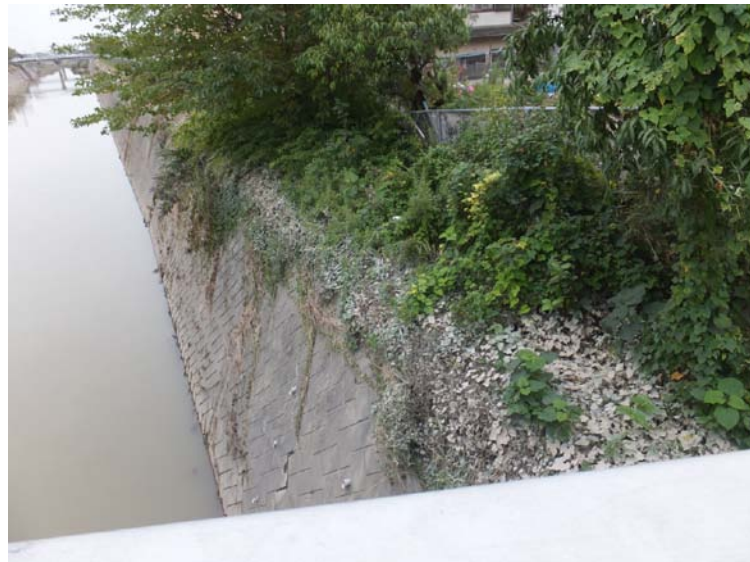
写真 4-8 八間掘川左岸の橋の洪水痕跡

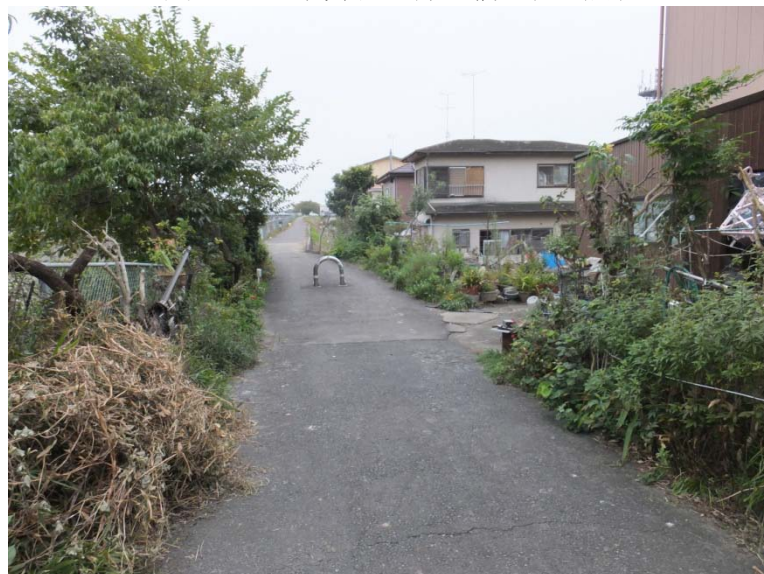
写真 4-9 八間掘川左岸側の堤内地には越水の痕跡はない

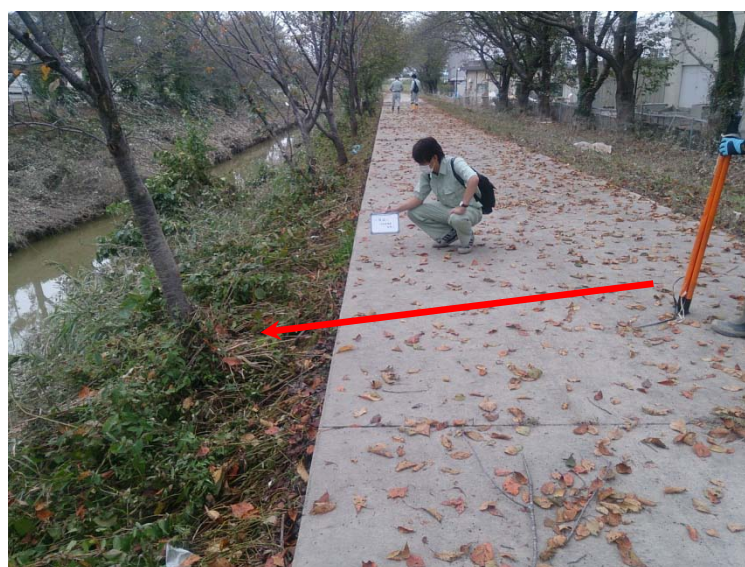
写真 4-10 きぬ医師会病院側から小河川への氾濫水の流入跡

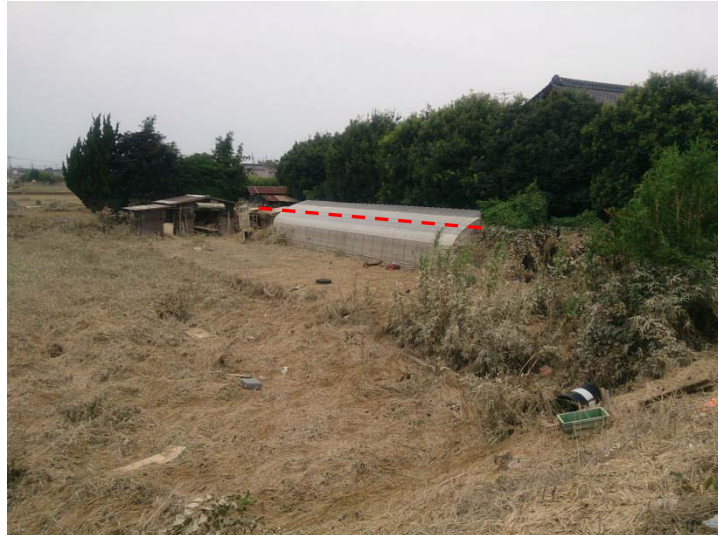
写真 4-13(2) ビニールハウスの天井近くまで浸水

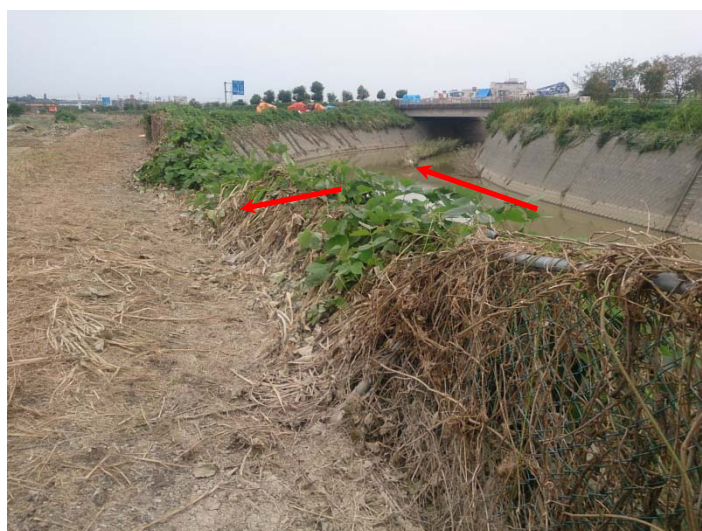
- ① 八間堀川屈曲部では、氾濫水右岸からの流入と左岸からの越水が確認された。

写真 4-15 八間堀川左岸からの越水の痕跡

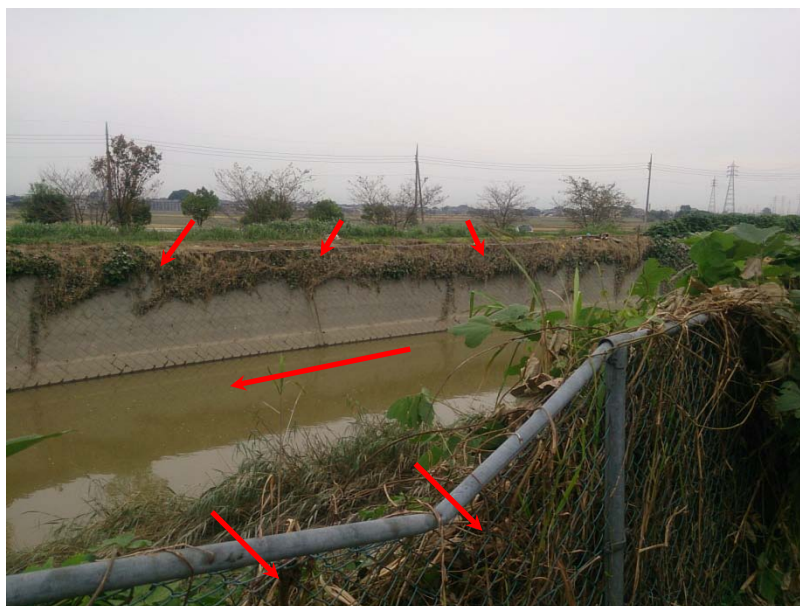
写真 4-16 八間掘川右岸からの流入と左岸からの流出が推測される（矢印は推定）

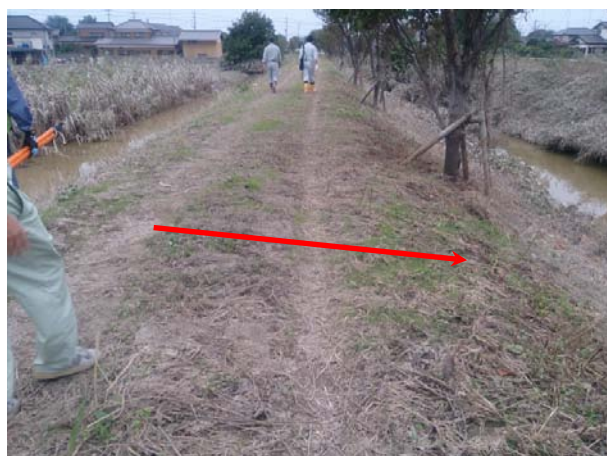
写真 4-19 八間排水樋管への水路の状況

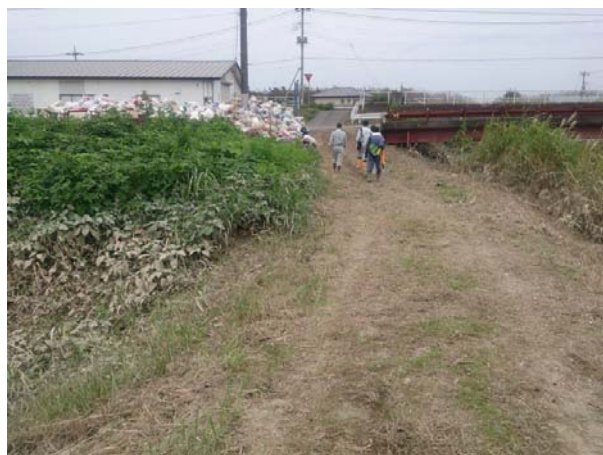
写真 4-20 八間排水樋管への水路の状況

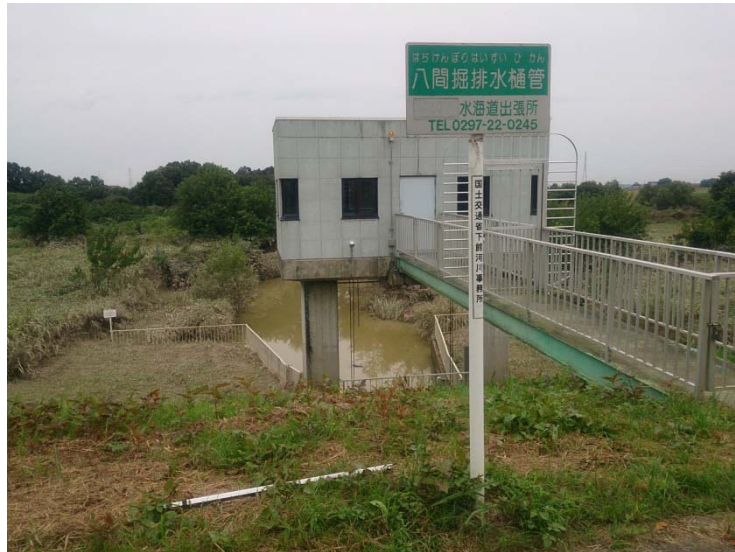
写真 4-21 八間排水樋管の状況

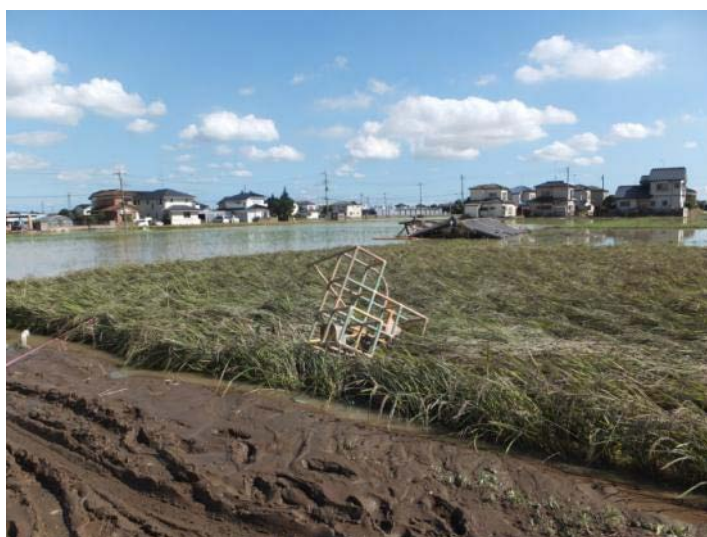
写真 5-10 流出した家屋

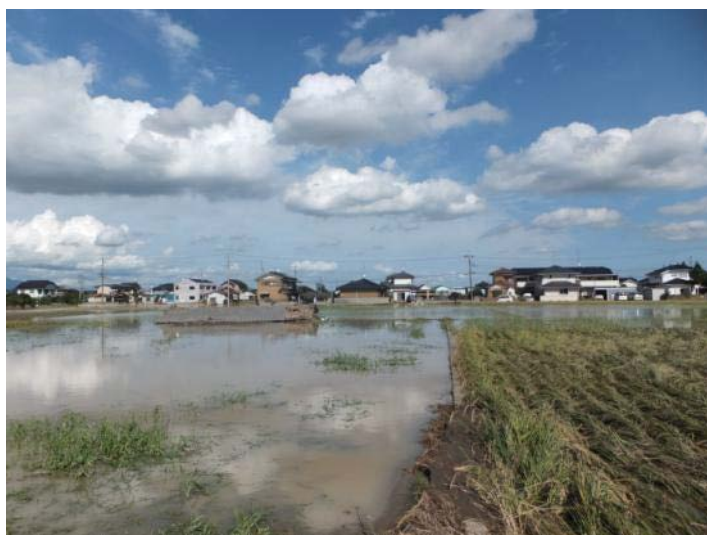
写真 5-11 流出した家屋

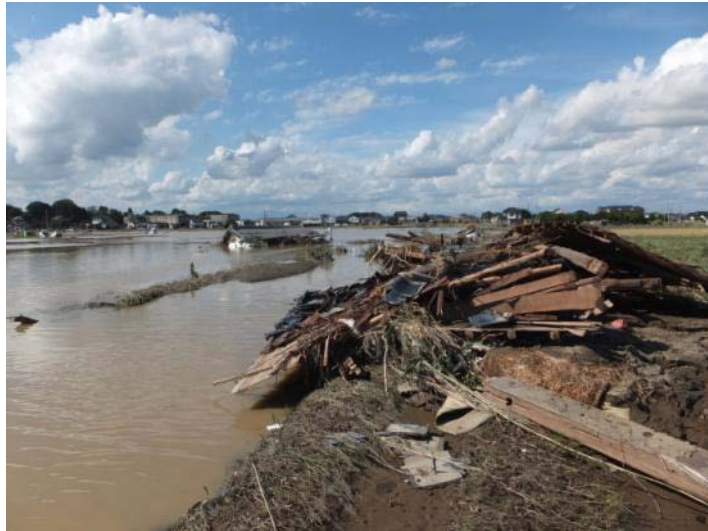
写真 5-12 流出した家屋

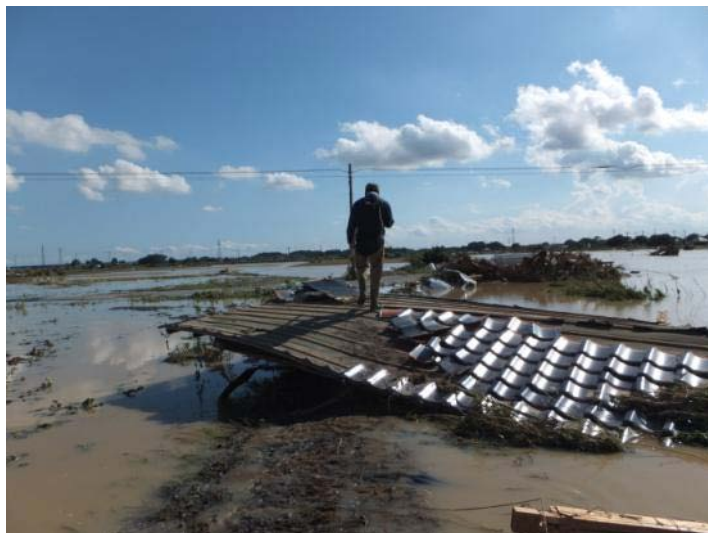
写真 5-13 流出した家屋

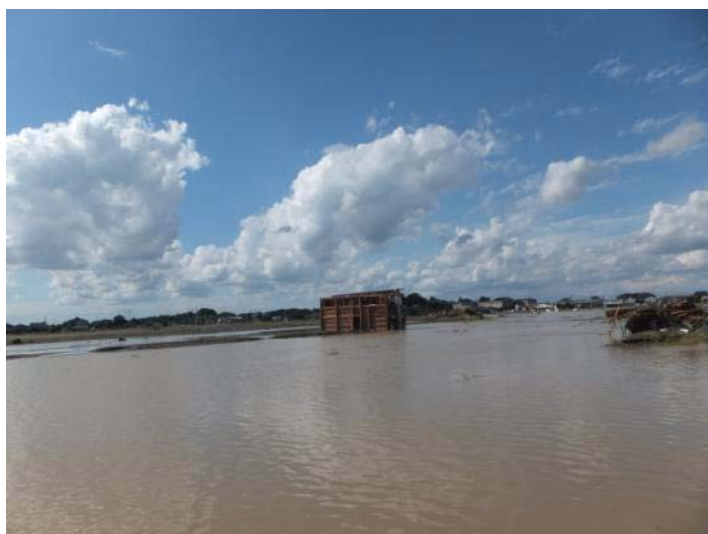
写真 5-14 流出した家屋

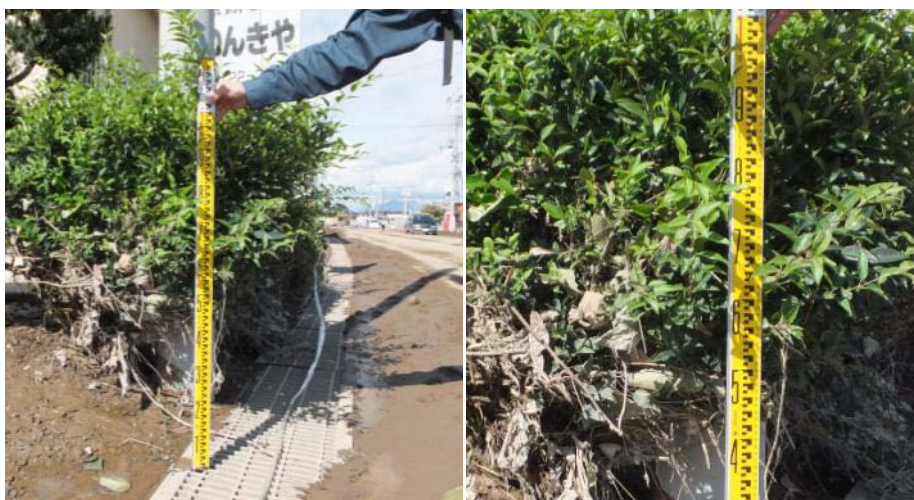
写真 5-18～5-20 浸水した家屋（水位は 70～80 c m）

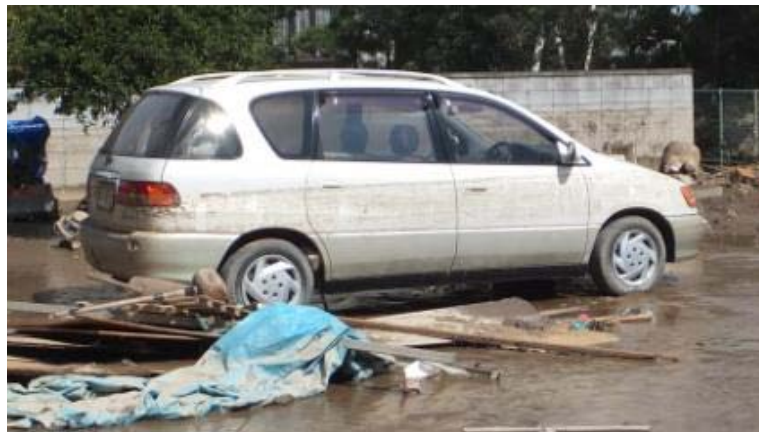
写真 5-21～5-23 浸水した家屋（水位は 100 c m 程度）

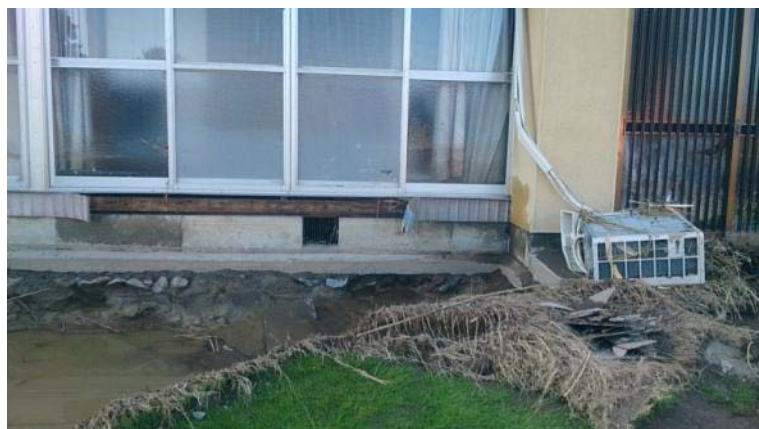
越水箇所付近でも川に近い家屋では、家屋下部の洗堀がみられた。

写真 5-24 家屋の下部が洗堀している

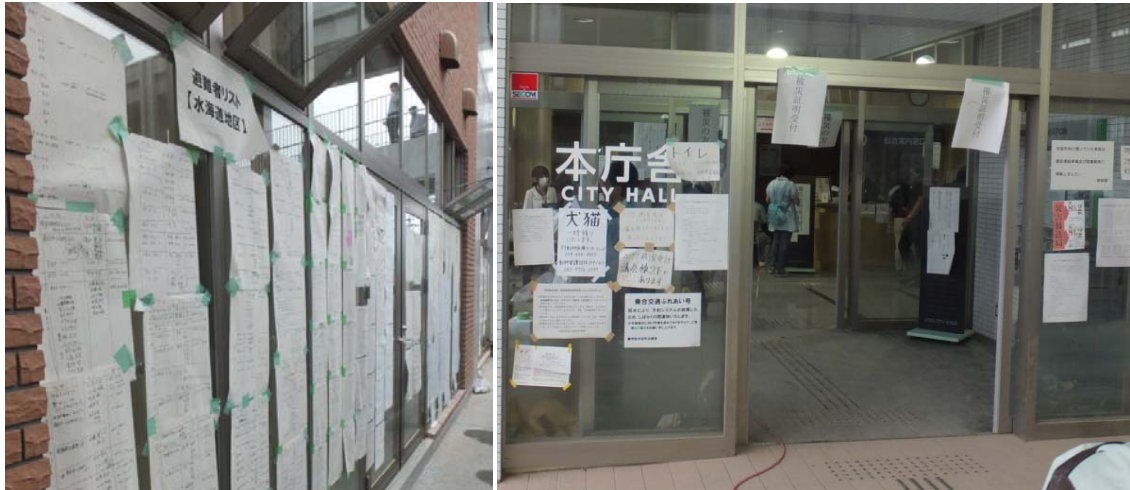
9月16日時点では、常総市役所周辺の浸水はほぼ解消されており、復旧活動の拠点として、主に給水活動や避難者情報の整理・掲示、被災証明・罹災証明の受付などが実施されている（写真 6-2,6-3）。

写真 6-2,6-3 常総市役所の状況
