# 中国・四国地方堤防被災調査報告（速報）

平成 30 年 7 月 19 日

（一財）国土技術研究センター 河川政策グループ

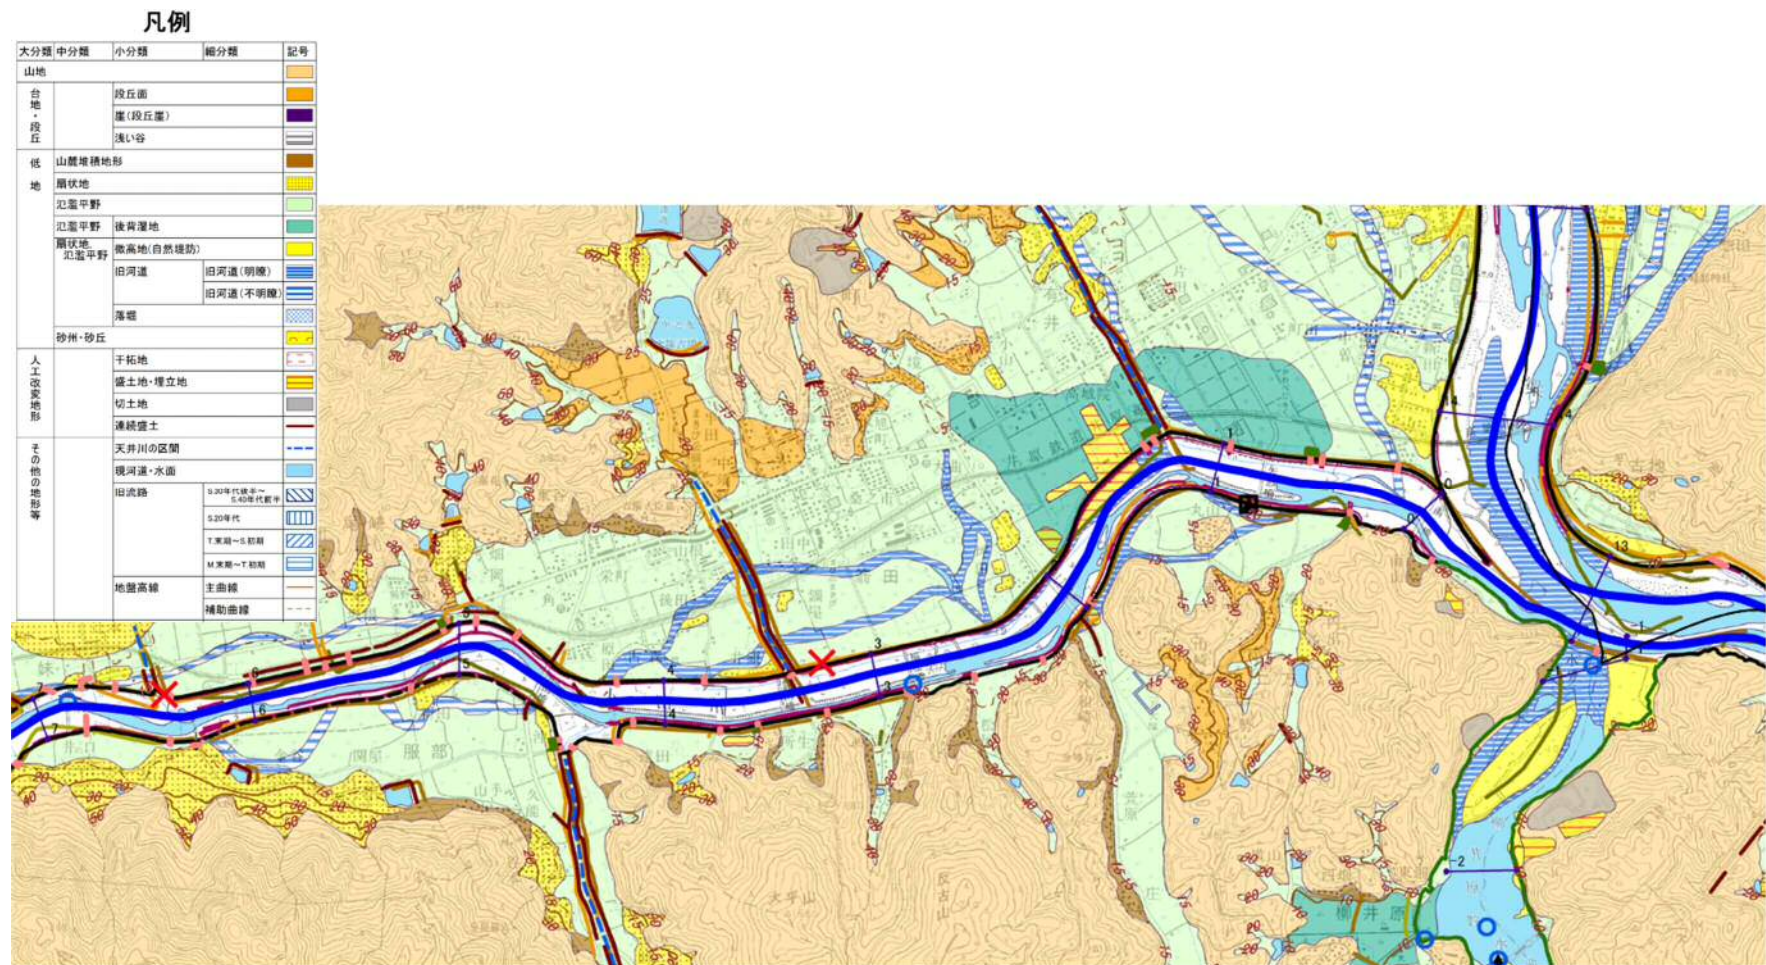
图 1.1.5 小田川治水地形分類図

- ・ 堤防の高さは約7m
- ・ 平成29年3月時点の高梁川重要水防箇所一覧によると、当該箇所は堤防高不足で重要水防箇所Aに指定されている他、法崩れ・すべりの面からも重要水防箇所となっている。(図 4.1.2)
- ・ 治水地形上は氾濫平野である。(図 1.1.5)

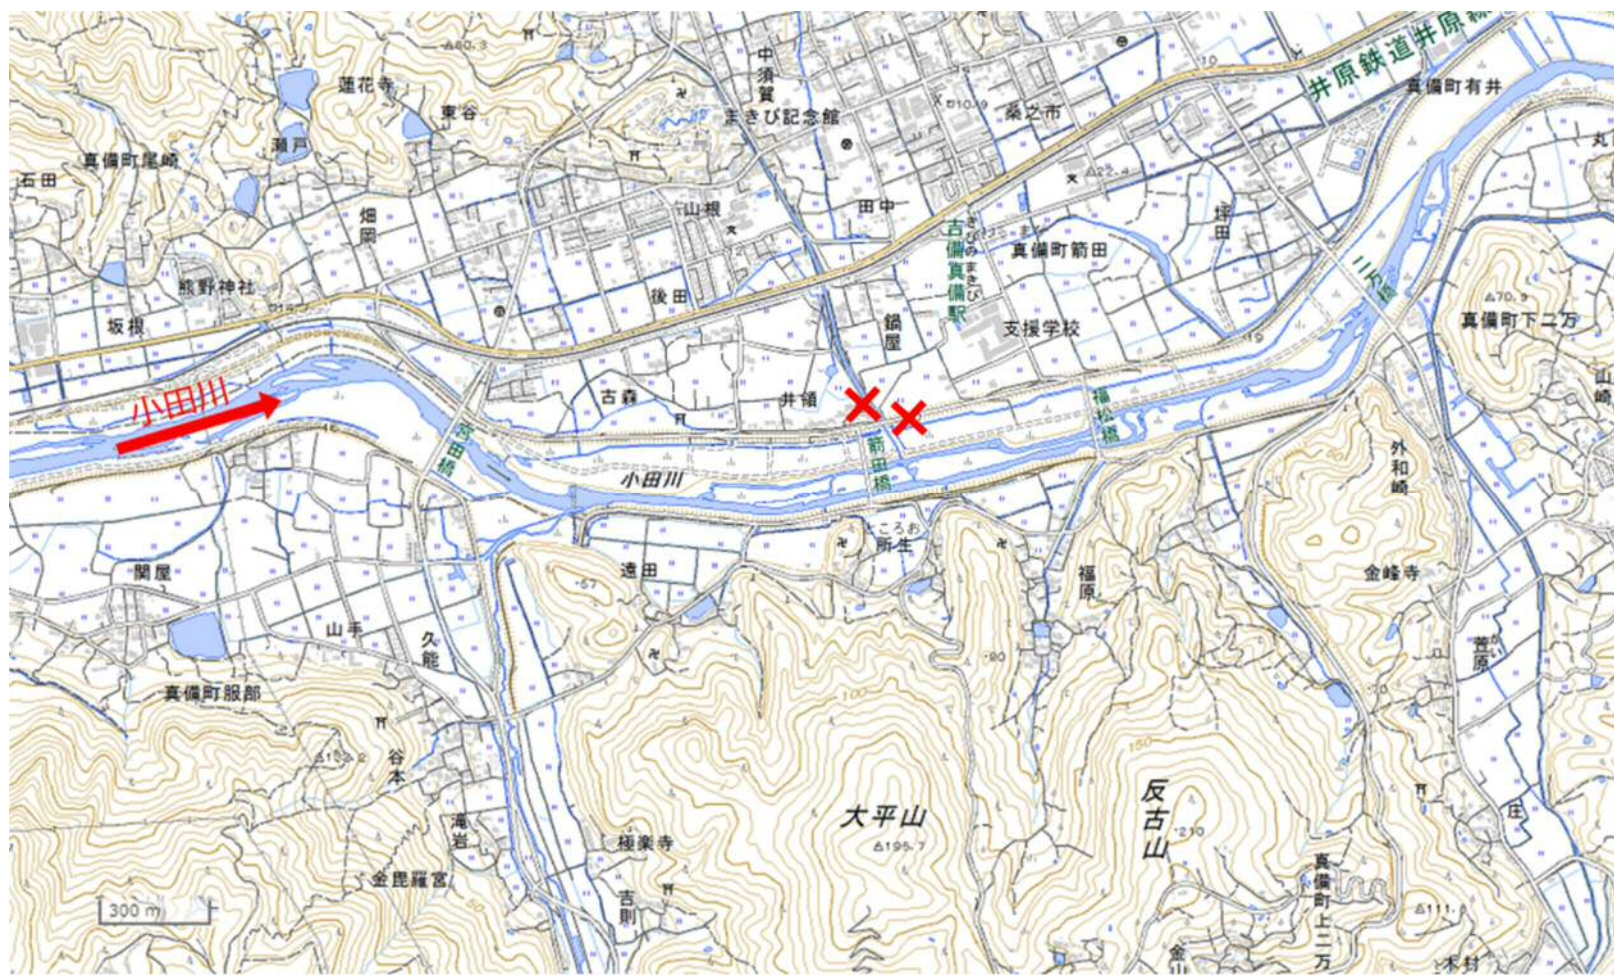
図 4.1.1 小田川左岸 3.4k 破堤箇所

- ・ 小田川と支川高馬川の合流付近で破堤しており、高馬川合流部の下流側、左岸側で破堤している。(写真 4.1.1)
- ・ 高馬川については合流部橋梁の直上流右岸側で破堤している。(写真 4.1.2)
- ・ 中国地整の記者発表資料(7/7 16:00)によると、7/7、1時34分頃に岡山県管理の高馬川の破堤が確認され、その後6時52分頃に直轄小田川の破堤も確認された。

- ・ 小田川は河道掘削の未実施や河道内の樹林化により流加能力が大幅に不足しており、高梁川水系河川整備計画(平成29年6月)では河道掘削と樹木の伐採が計画されていた。(写真 4.1.2、図 4.1.3)
- ・ 現地においては、洪水痕跡を見ると HWL を超える痕跡が目視された。(写真 4.1.1)
- ・ また、破堤箇所 200m 上流の小田川左岸 3.4k の危機管理型水位計においても HWL を越えた水位が確認されている。(図 4.1.4)

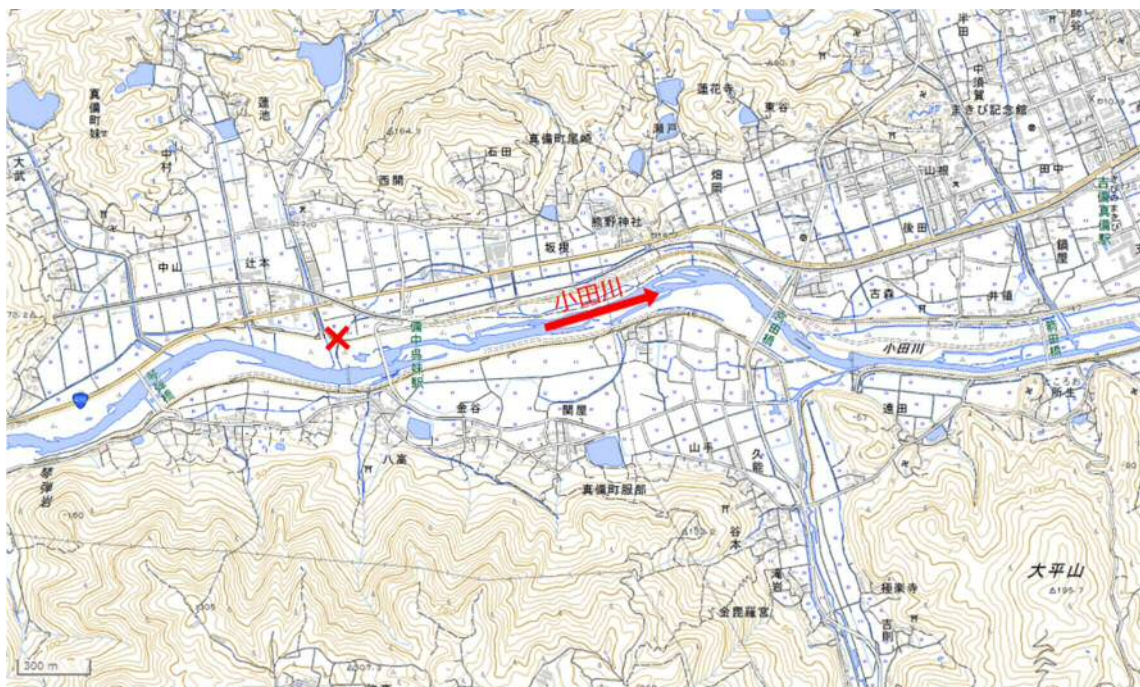
図 4.2.1 小田川左岸 6.4k 破堤箇所

- ・ 支川との合流付近で破堤しており、支川合流部下流側、左岸で破堤している。
- ・ 中国地整の記者発表資料（7/7 23:40）によると、7/7、12 時 30 分頃に破堤が確認された。（写真 4.2.1、4.2.2）

- ・ 堤防の高さは約 5m である。
- ・ 堤防高不足で重要水防箇所 A に指定されている。（図 4.2.2）
- ・ 治水地形上は氾濫平野である。（図 1.1.5）

- ・ 高梁川水系河川整備計画（平成 29 年 6 月）では、堤防の断面不足により築堤が計画されていた。また、3.4k 付近と同様に河道掘削の未実施や河道内の樹林化による河積不足による流下能力の不足から、河道掘削及び樹木の伐採が計画されている。
- ・ 現地においては、破堤箇所がやや低い堤防であることと、越水の痕跡（草の倒伏）が確認された。（写真 4.2.3）

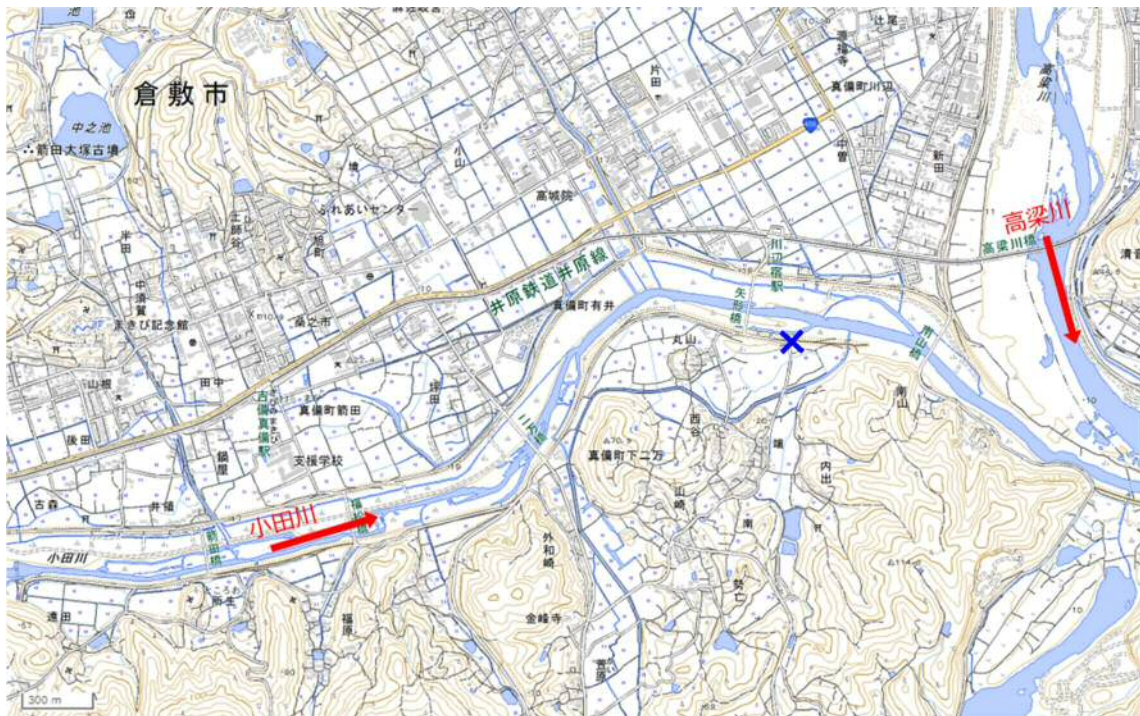
図 4.3.1 小田川右岸 0.6k 被災箇所

- ・ 右岸 50m程度で天端に達する裏のり崩れを生じている。
- ・ 中国地整の記者発表資料 (7/8 15:50) によると、7/7 に被災が確認された。(写真 4.3.1、4.3.2)

- ・ 堤防の高さは約 7 m である。
- ・ 堤防高不足で重要水防箇所 A に指定されている。(図 4.3.2)
- ・ 治水地形上は氾濫平野である。(図 1.1.5)

- ・ 現地においては、洪水痕跡を見ると HWL を超える痕跡が目視された。(写真 4.3.3)

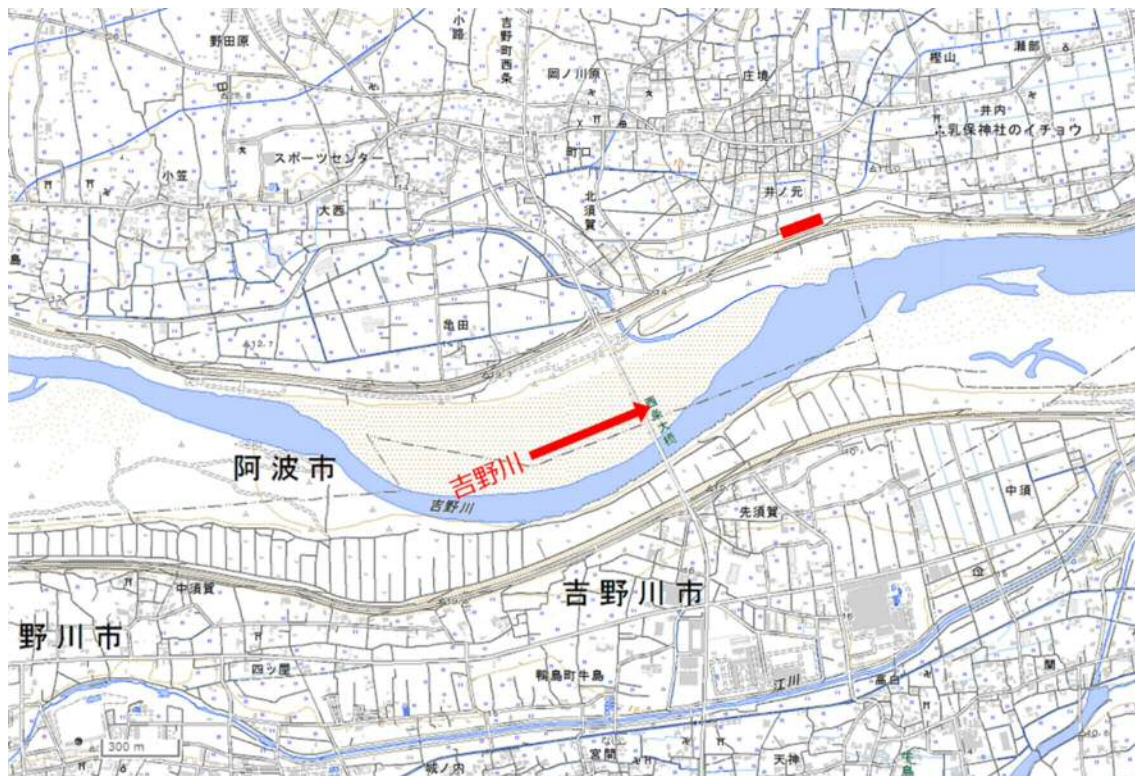
図 4.4.1 吉野川左岸 20.6~20.9k 被災箇所

- ・ 裏のり尻付近に、月の輪が 2 箇所（20.7k、20.75k 付近）、釜段が 1 箇所（20.6k 付近）確認された。（写真 4.4.2、4.4.3）。
- ・ 水防箇所において、噴砂の跡については確認できなかった。（写真 4.4.4）
- ・ 月の輪については堤体漏水か基礎地盤漏水か不明である。
- ・ また被災日時等は不明である。

- ・ 洪水痕跡は表法尻から 2m 程度上がったところに確認されたことから、被災箇所よりも高い箇所に洪水位は達していたと推定される。（写真 4.4.1）

- ・ 被災箇所の堤内地は高水敷と概ね同じ高さである。
- ・ 堤内地は住宅が点在している。

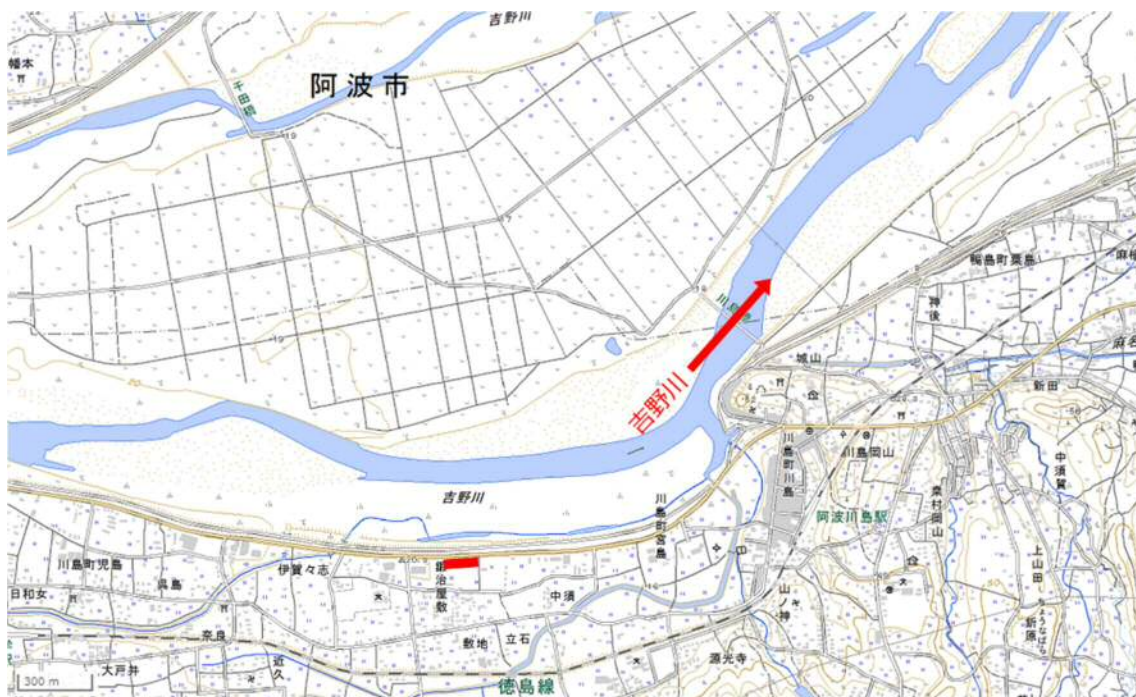
図 4.5.1 吉野川右岸 29.8k 被災箇所

- ・ 堤防高は約 5m、表のり裏のりともに小段のある堤防断面でのり勾配は概ね 2 割程度。裏のりは 2 車線の道路兼用がなされている。(写真 4.5.1)
- ・ 現地における目視から、被災箇所の堤内地は高水敷よりもやや低い。
- ・ 堤体・基礎地盤土質については不明である。

- ・ 裏のり尻付近に、水防活動の跡として、月の輪が 1 箇所、釜段が 3 箇所確認された。(写真 4.5.2～写真 4.5.4)
- ・ 水防箇所において、噴砂の跡については確認できなかった。
- ・ 月の輪については堤体漏水か基礎地盤漏水か不明である。
- ・ また被災日時等は不明である。

- ・ 河道内植生の洪水痕跡から判断すると、洪水位は表小段やや下程度と推定される。裏のり小段兼用道路と同程度の高さである。(写真 4.5.5)

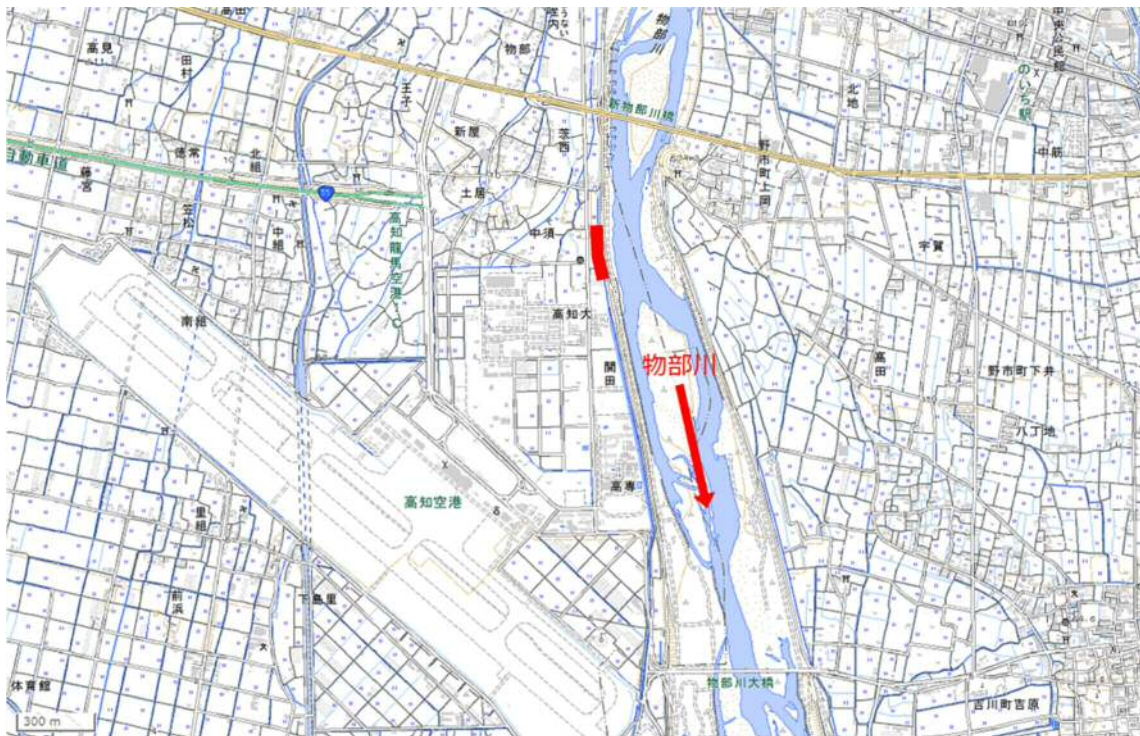
図 4.6.1 物部川右岸 2.0k~2.3k 被災箇所

- ・ 腰積みの脚部に土嚢が積まれているため、腰積み下部から漏水したと推定される。(写真 4.6.1)
- ・ 噴砂の跡については確認できなかった。
- ・ 被災日時等は不明である。
- ・ 堤体・基礎地盤土質については不明である。

- ・ 堤防高は約 5m、表のりは一枚のりの緩勾配 (3 割程度)、裏のりは 2 割程度で腰積みがされている。
- ・ 腰積みの高さは約 1.7m のブロックの積みである。(写真 4.6.2)

- ・ 現地における目視から、被災箇所の堤内地は高水敷よりもやや低いと推定される。裏のり小段兼用道路と同程度の高さである。(写真 4.6.3)

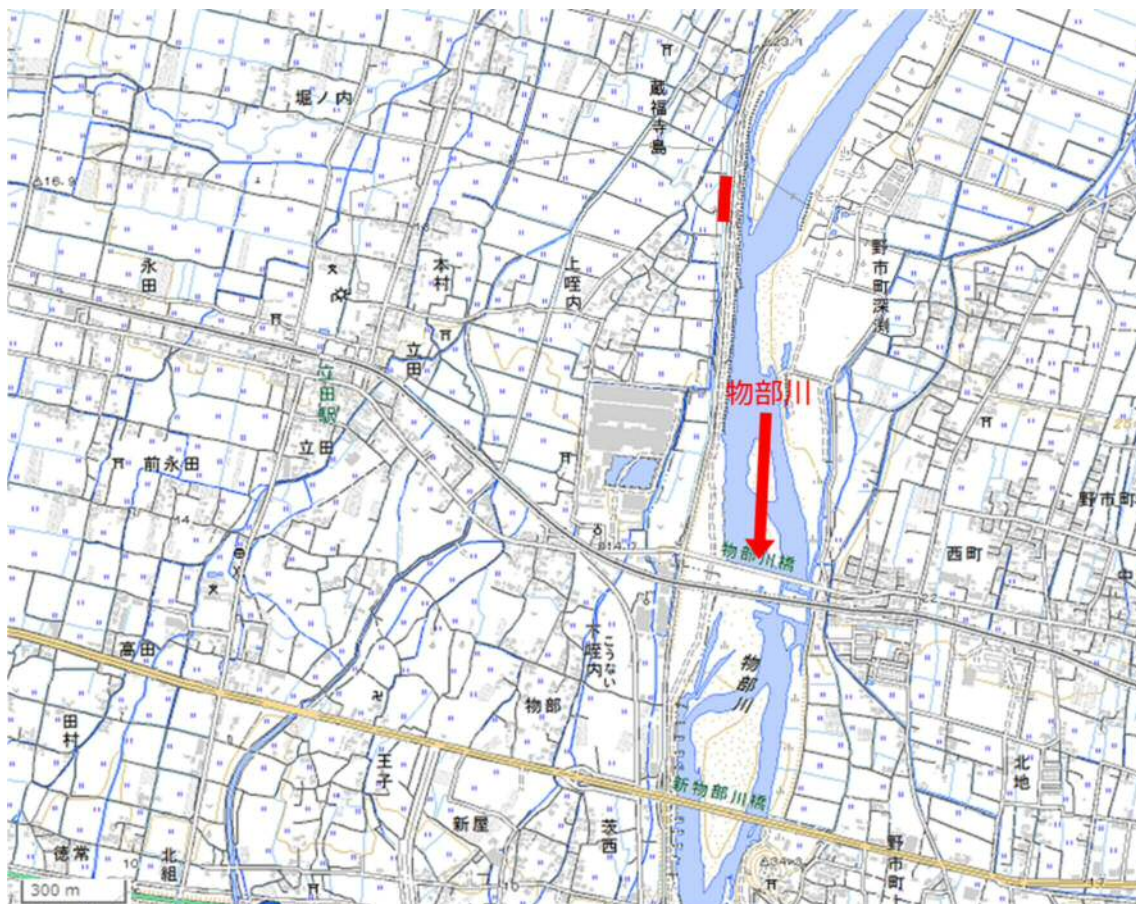
図 4.7.1 物部川右岸 4.1k～4.4k 被災箇所

- ・ 堤防高は約 5m、裏のりは小段を有しており勾配は 2 割程度。(写真 4.7.1)
- ・ 漏水 B、法崩れ・すべり B で重要水防箇所に指定されている。

- ・ 水防活動の跡として、月の輪が 5 箇所、釜段が 1 箇所確認された。(写真 4.7.2～4.7.3)
- ・ 噴砂の跡については確認できなかった。(写真 4.7.4)
- ・ 被災日時等は不明である。
- ・ 堤体・基礎地盤土質については不明である。

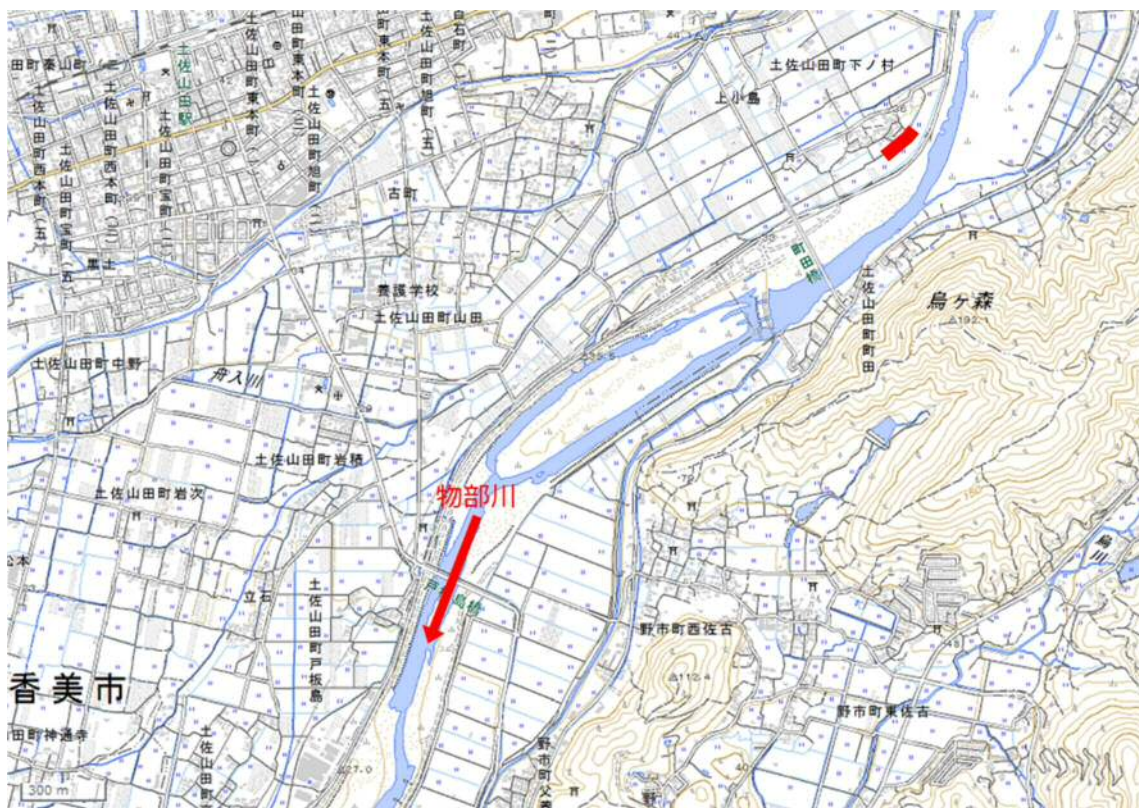
図 4.8.1 物部川右岸 8.4k～8.8k 被災箇所

- ・ 平成 27 年に完成した新堤である。裏のりは一枚のりで緩勾配（勾配は 3 割程度）。
- ・ 裏法尻にモルタル吹付の堤脚水路がある。（写真 4.8.1）

- ・ 裏のり尻に漏水ありとの報告があるが、水防活動の跡として土嚢の押えが確認された。
- ・ プレキャスト水路の継ぎ手部に土嚢の押えがあることから、この部分から漏水したことが推定される。（写真 4.8.2～4.8.3）
- ・ 被災日時等は不明である。
- ・ 堤体・基礎地盤土質については不明である。
