東北地方太平洋沖地震による 河川堤防の被災状況 (ver.11/05/02)

土木研究所 土質・振動チーム

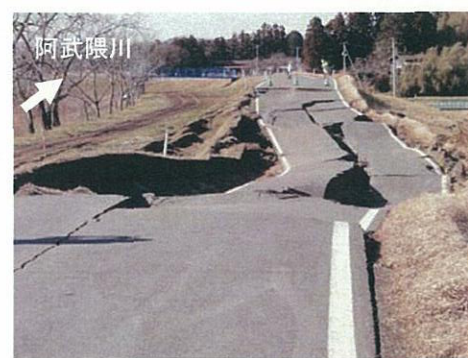
天端の状況(22.5kp付近より下流側を望む, 3/18)

- ▶ 堤防天端が最大で2m沈下。
- ▶ 川裏側の耕作地へ向けて堤体が変形。崩土が川裏側の耕作地を覆う。
- ▶ 川裏側の耕作地では、崩土先端部付近にて噴砂痕を確認。

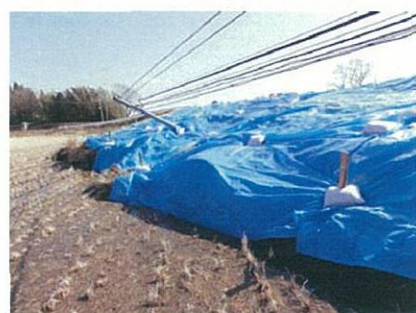
裏のり尻付近(3/18)

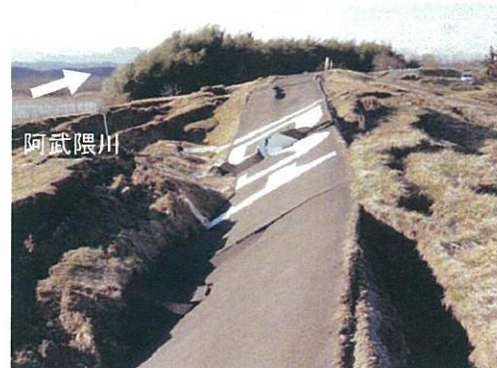
天端の状況 (31.0k付近より下流側を望む, 3/18)

- ▶ 堤防が800mにわたって最大で2m程度沈下.
- ▶ 川裏側の耕作地を崩壊した堤体土が覆う.
- ▶ 堤体内の亀裂内, 川裏側崩土先端に噴砂痕を確認.

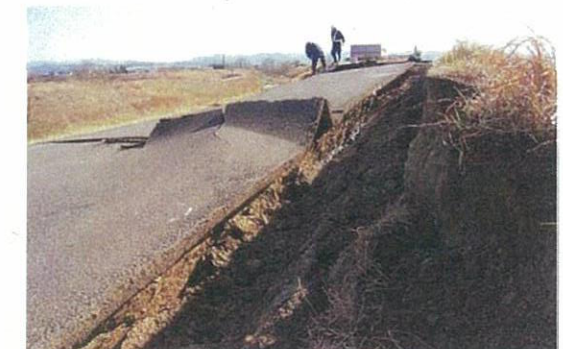
天端の沈下状況(舗装下部の拡大)*

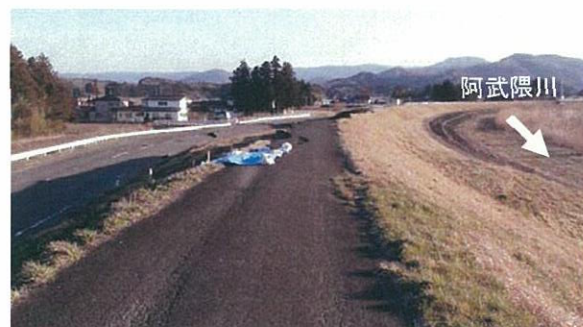
天端の状況 (32.8k付近から上流側を望む, 3/18)

- ▶ 堤防天端から裏のりが川裏側にすべり落ちるように変形.
- ▶ 川裏側では崩土が水路を閉塞.
- ▶ 川裏側の兼用道路ではセンターラインに1mの横ずれを確認.
- ▶ 川表側のり面にはほとんど変状なし

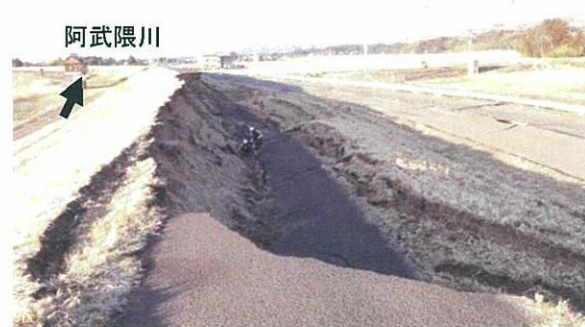
天端の状況 (33.0k付近から下流側を望む, 3/18)

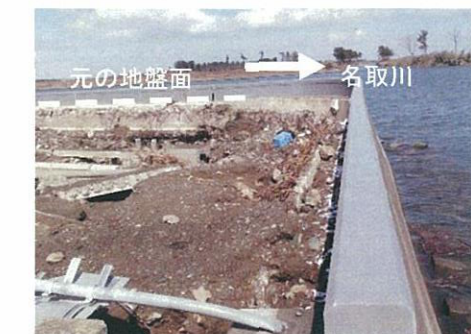
津波による堤内地盤の侵食 (関上水門の直下流, 3/18)

- ▶ 1978年宮城県沖地震により, 擁壁継手部の開き, 擁壁の亀裂・傾斜, パラペット背後の沈下・段差が生じた. 復旧時に擁壁を前面側に増築.
- ▶ 今回の地震では, パラペット背後の沈下, 継手部に最大10cm程度のずれが見られた.
- ▶ ただし, 背後地は津波被害が甚大. 津波により堤内地盤は著しく侵食.

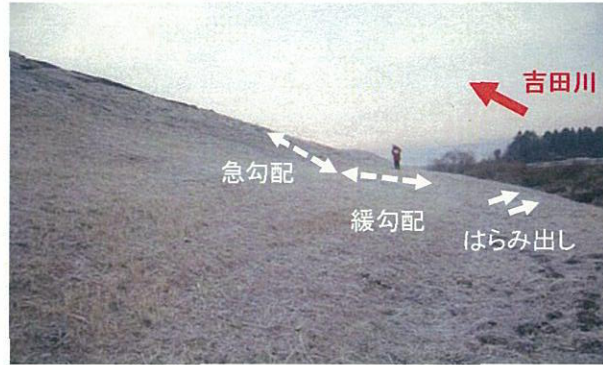
のり面の状況 (3/13)

- ▶ 堤防天端に縦断亀裂, 沈下および陥没.
- ▶ 吉田川の方にのり尻がはらみ出している.
- ▶ 天端は鳴瀬川に向かって傾斜.

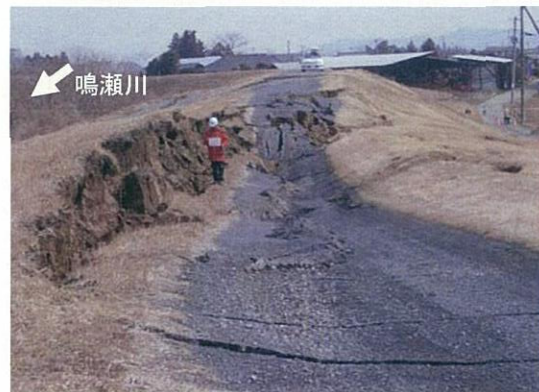
天端の沈下, 陥没 (3/13)

- ▶ 堤防天端が沈下, 陥没. 沈下量は2m程度.
- ▶ 天端が川表側に傾斜.
- ▶ 川裏側ののり尻, のり先に噴砂痕.
- ▶ 川表側の基礎地盤が隆起.

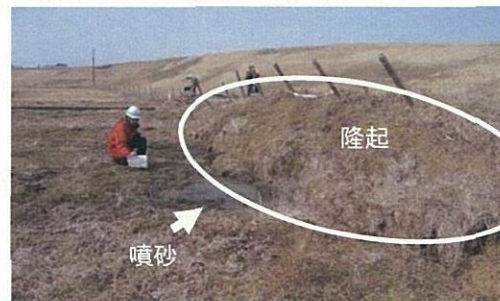
川裏側の基礎地盤の隆起と噴砂 (3/13)

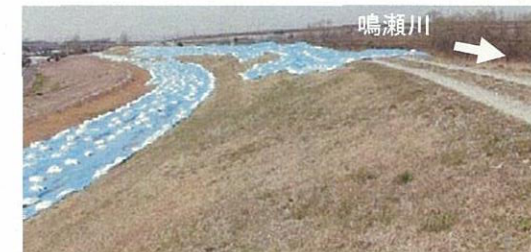
川裏のり面の状況 (4/15)

- ▶ 2003年7月宮城県北部の地震により被災し, 裏のり尻にドレーンが設置された箇所. ただし, 川裏側に堤体が拡幅され, ドレーンは撤去されていたと考えられる.
- ▶ 天端の沈下および縦断亀裂, 川表の護岸下部のはらみ出しおよび護岸ブロックの損傷, 裏小段の縦断亀裂が生じた.
- ▶ 川裏側の堤脚水路付近に噴砂痕および変形の痕跡が見られた.

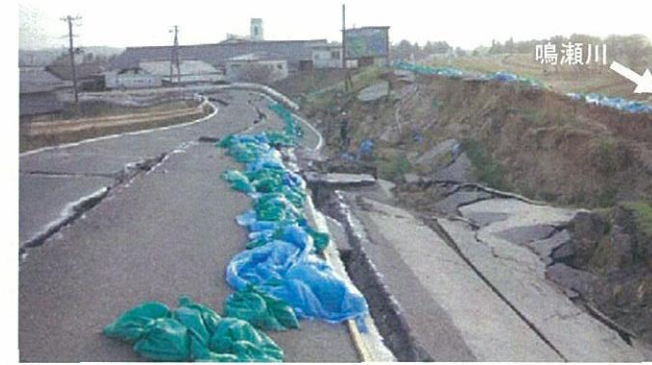
堤防天端～川裏側のり面の状況(4/15)

- ▶ 川裏側に向かって堤防が崩壊.
- ▶ 川裏側では崩土が民地内の小屋を押しつぶしている.
- ▶ 裏のり尻部のブロック積み擁壁が前面側に倒壊.
- ▶ 周辺住民によれば, 本震直後は道路天端が波打っていたが余震により徐々に平坦になってきた. 本震直後は川裏側の崩土が民地に達していなかったなど, 余震により変形が進行している様子.

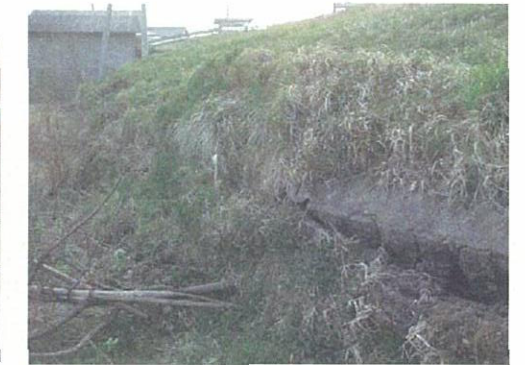
崩土に埋もれた石積み擁壁(4/15)

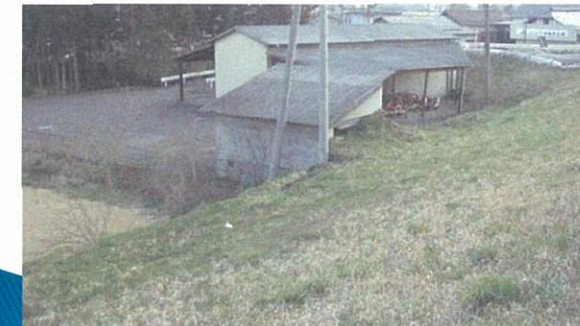
民地に達した崩土(4/15)

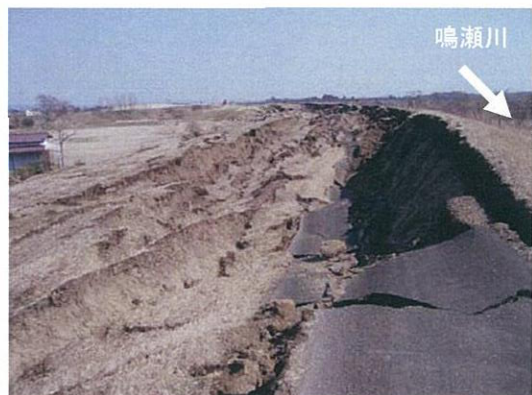
堤防天端～川裏側のり面の状況(3/13)

- ▶ 堤防天端から川裏側のり面が川裏側に向けて大変形. 崩土が川裏の耕作地を覆う.
- ▶ 沈下量は最大で4m程度.
- ▶ 川表側のり面にも縦断クラックを確認.
- ▶ 亀裂内部に噴砂痕あり.

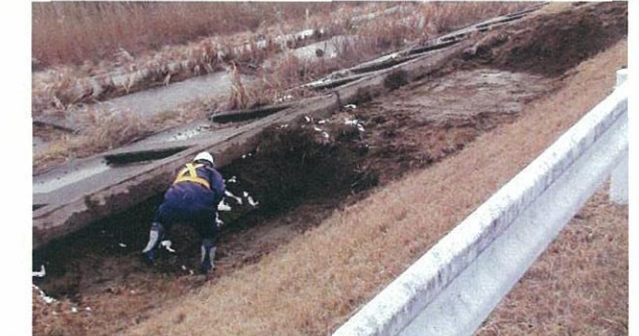
川表側護岸ブロックの前傾(3/17)

- ▶ 堤防天端に縦断亀裂および傾斜が発生.
- ▶ 表のりの護岸天端が前傾.
- ▶ 護岸のり尻部にはらみ出しが発生.
- ▶ 表のり尻部に噴砂痕あり.

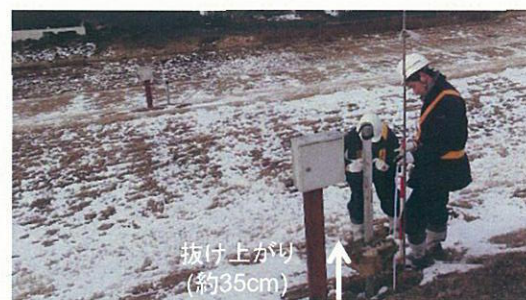
堤体内水位観測点(裏のり, 3/17)

- ▶ 天端アスファルトの変状.
- ▶ 近傍に堤体内水位の観測点あり. 地震前の堤体内水位について, データを確認しておきたいところ.
- ▶ 堤体内水位の観測点では, のり肩付近で約35cmの沈下.
- ▶ 表のり尻付近に噴砂痕を確認.
- ▶ 護岸上部の堤体に縦断亀裂. 護岸下部には一部, 曲げ破壊が生じていた.

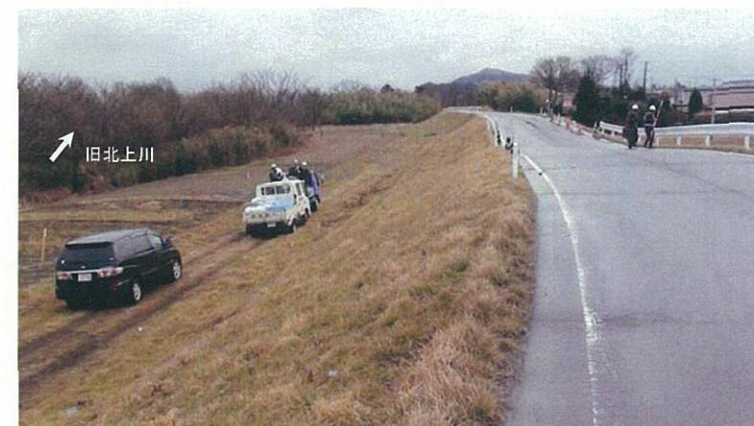
堤防天端の状況 (3/16)

- ▶ 大きな亀裂を生じることなく天端が局部的に沈下.
- ▶ 沈下量は約1m.
- ▶ 被災区間の両のり尻の耕作地にて噴砂痕を確認.

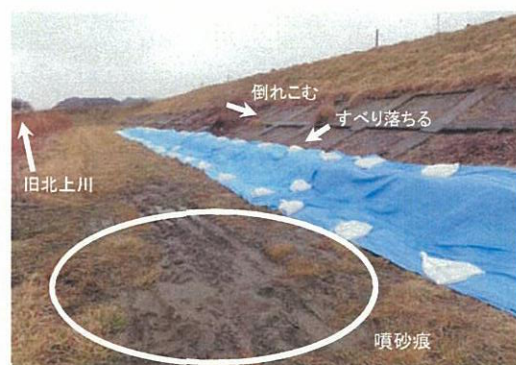
川表側のり尻付近 (3/16)

- ▶ 表のり尻の護岸がすべり落ちるように沈下. 護岸ブロック下端に段差・隙間が生じた.
- ▶ 天端には特に変状なし.
- ▶ 表のり尻には噴砂痕が見られるとともに, 周辺地盤の側方変位が生じた.

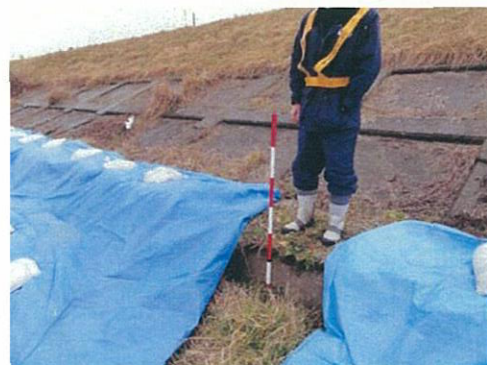
護岸ブロック下端に生じた段差・隙間 (3/16)

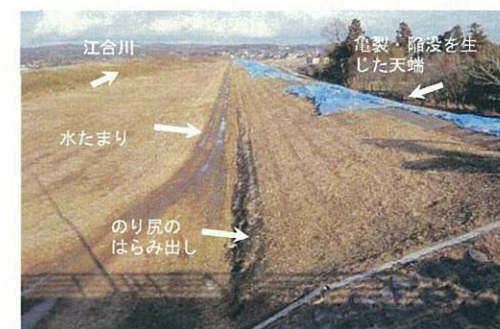
天端および表のりの状況 (3/16)

- ▶ 延長600m程度にわたって天端の縦断亀裂および陥没発生.
- ▶ 堤防天端に1m以上の沈下が発生.
- ▶ のり尻部で堤体のはらみ出ししていた. 崩土の一部は隣接する民家に達した.
- ▶ 堤体材料は細粒分を多く含有.
- ▶ 基礎地盤の表面は粘性土で覆われ, のり尻付近に噴砂痕は見られず.
- ▶ 表のり尻付近には水たまりを多数確認.

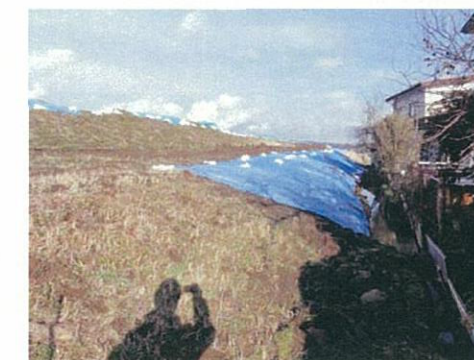
川裏側のり尻の状況 (3/16)

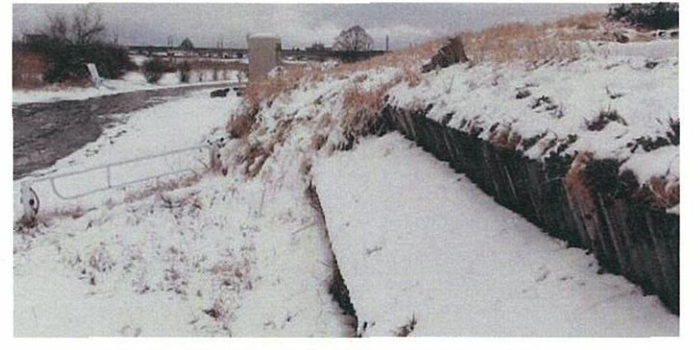
川表側のり尻部のはらみだし(3/17)

- ▶ 天端が大きく陥没. 沈下量は2m超.
- ▶ 川表側のり尻部が崩壊. 崩土が基礎地盤を覆う.
- ▶ 川表のり尻付近に噴砂痕あり.
- ▶ 一部区間では, 高水敷に基礎地盤の隆起が認められた.

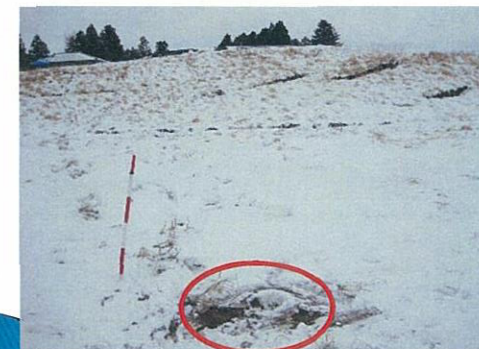
川表側のり尻部の噴砂痕(3/17)

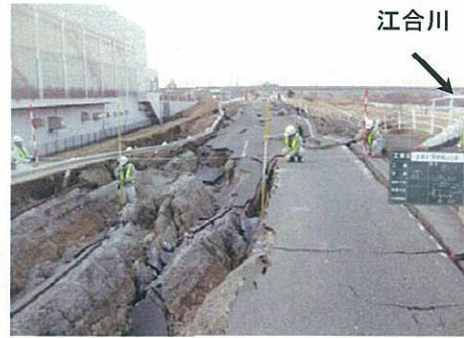
天端(市道兼用堤防)の状況(3/17)²⁾

- ▶ 堤防天端が大きな縦断亀裂とともに沈下.
- ▶ 天端の沈下量は160cm以上.
- ▶ 表のり尻部が崩壊.

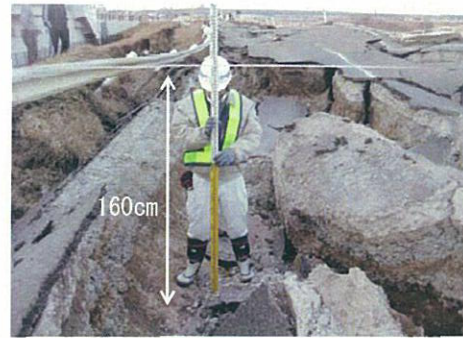
天端(市道兼用堤防)の状況(拡大)(3/17)²⁾

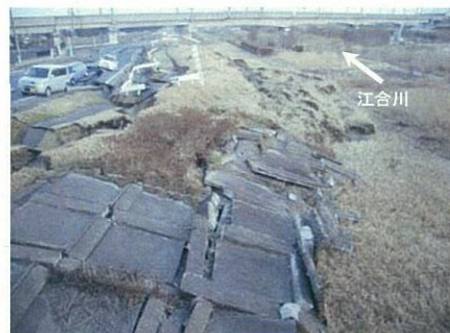
天端～表のり尻の状況(3/12)

- ▶ 堤防天端が大きな縦断亀裂により寸断. 兼用道路であり, 車両数台を巻き込む.
- ▶ 堤体のり尻部に大きなはらみ出し. その方向は橋の上流側が川裏側, 下流側が川表側. 川表側では崩土が基礎地盤を覆った.
- ▶ 橋の下流側では, のり肩まで大量の噴砂が到達.
- ▶ 川裏側の民家には, 液状化に起因すると思われる地盤変状あり.

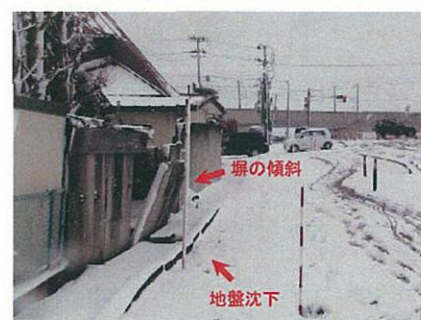
川裏側の民家付近の地盤変状(3/17)

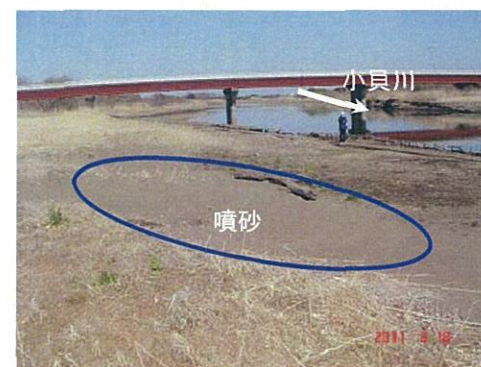
小貝川右岸31.8k-100～31.8k-40 ②(茨城県常総市上蛇) 被害(緊急災以外)

高水敷の噴砂 (3/18)

- ▶ 高水敷に生じた亀裂の深さは約0.7m程度.
- ▶ 低水護岸部では、はらみだしが発生.
- ▶ 低水護岸のり肩部にも縦断亀裂が発生.
- ▶ 堤水護岸のり肩部、高水敷、川裏側のり尻部付近、堤防背後地において、噴砂跡を確認.
- ▶ 当該地点は隠し護岸工であり、現地調査時にはその表面までの掘削が終了した状態.
- ▶ 川表・川裏側のり尻部に多数の噴砂跡および噴水跡(水溜り)を確認(職員からのヒアリング).

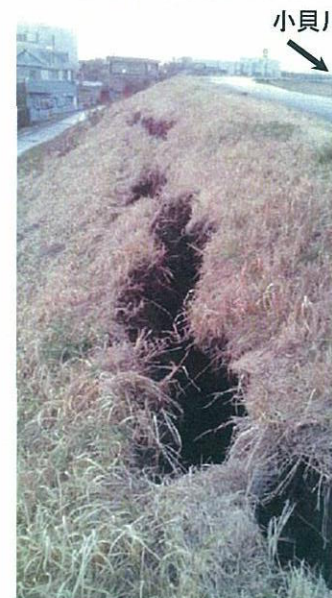
川裏のり面の状況

- ▶ 主に川裏に被害が見られた。
- ▶ 川裏のり面上部に縦断亀裂を確認。
- ▶ 川裏の階段取り付け部に開きを確認。
- ▶ 川裏側坂路に縦横断方向の亀裂を確認。

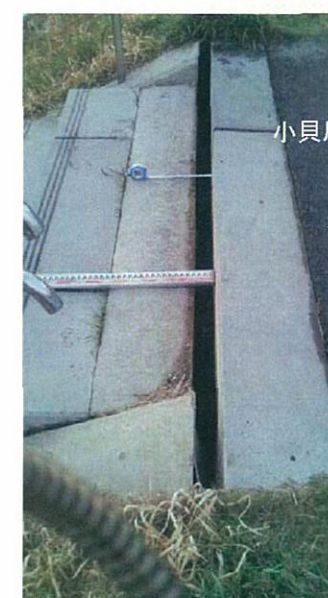
川裏のり面に設置された階段

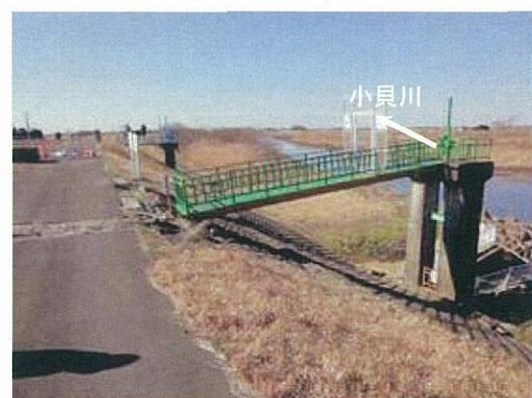
下流側の樋門管理橋の落座 (3/18)

- ▶ 被災箇所直下流には吉沼用水樋管(土地改良区管理)があり、樋管直上の盛土部および川表側翼壁周辺に沈下が発生。また、管理橋が堤防側橋台より落座。
- ▶ 外観上からは、樋門およびゲートの損傷は見受けられず。
- ▶ 川裏側の取付水路は浮き上がり発生。その周辺で噴砂跡が見受けられた。

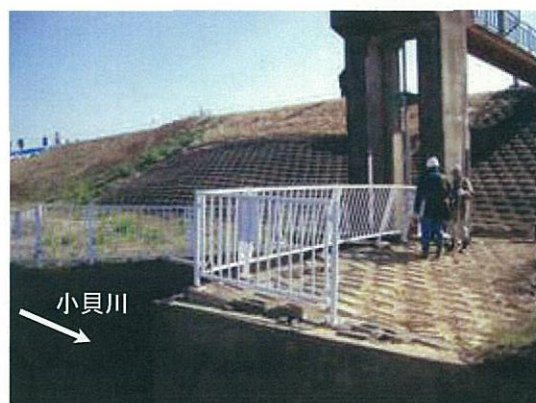
翼壁天端部の沈下 (3/18)

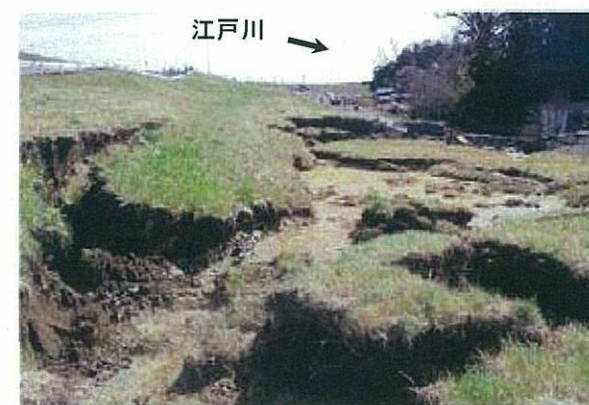
川裏側のり尻部の状況(地震発生直後)

- ▶ 川裏側のり尻部において多数の噴砂・噴水跡(水溜り)を確認(職員からのヒアリング)。
- ▶ 川裏のり面部には多数の縦断亀裂が発生。いずれも鉛直方向に段差あり(職員からのヒアリング)。
- ▶ 地震発生後、川裏のり面部の沈下が進行(職員からのヒアリング)。地下水が高い箇所掘削面からの湧水が見られた。

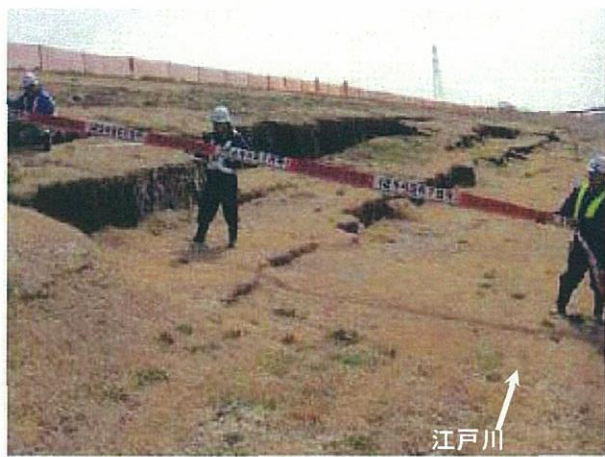
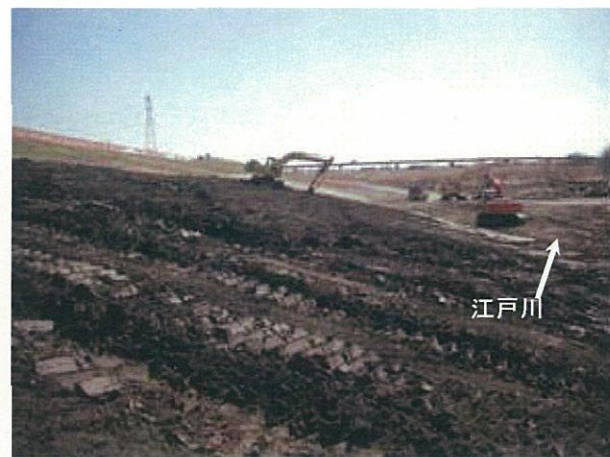
川表側のり面の状況(地震発生直後)

川表側のり面の状況(3/18)

- ▶ 川表の緩勾配のり面で, 堤防縦断方向の亀裂・沈下発生(職員からのヒアリング).
- ▶ 亀裂面において噴砂を確認(職員からのヒアリング).
- ▶ 3/12に掘削した個所から湧水を確認(職員からのヒアリング). 過剰間隙水圧が残留していた可能性あり. (1993年釧路沖地震において, 過剰間隙水圧の消散に2日間を要した記録あり)

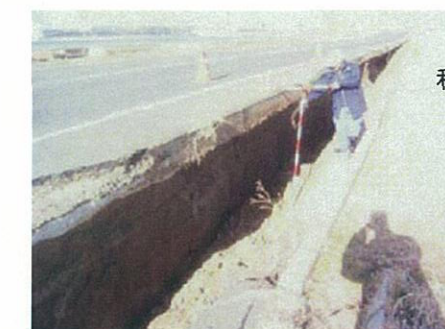
天端に生じた段差

- ▶ 天端に2m程の段差が発生.
- ▶ 天端に亀裂が発生.

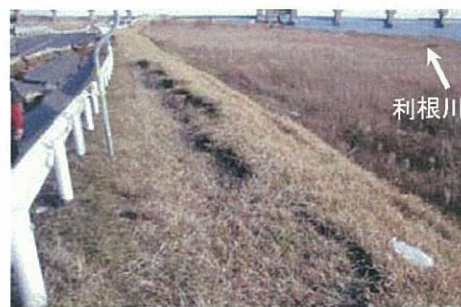
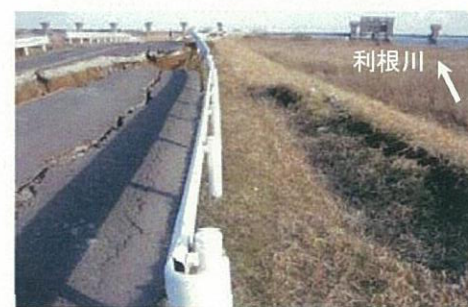
天端の状況

のり肩の状況

天端・のり肩の状況

- ▶ 天端に沈下が生じ, 表のり肩付近が陥没.

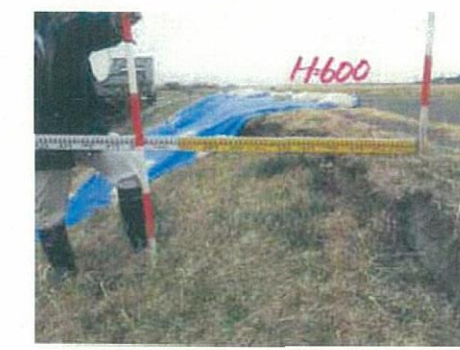
川裏のり肩の状況

- ▶ 天端に縦断亀裂.
- ▶ 川裏のり肩に30~40cm程の沈下.
- ▶ 裏のりに縦断亀裂.

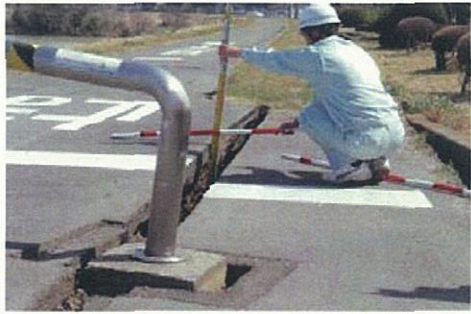
天端舗装の状況

- ▶ 天端舗装に幅20cm程の亀裂を確認.
- ▶ 川裏では民家側への滑りが発生.
- ▶ 天端裏地では沈下が見られた.

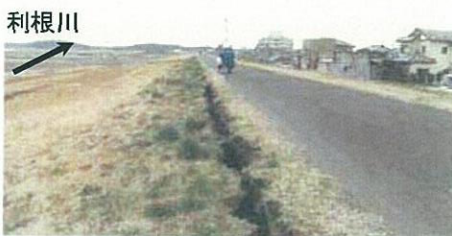
天端のり肩の状況

- ▶ 表のり肩, 表のり面に縦断亀裂.
- ▶ 高水敷に水が噴出した痕跡あり.
- ▶ 川表のり肩で階段の沈下を確認.

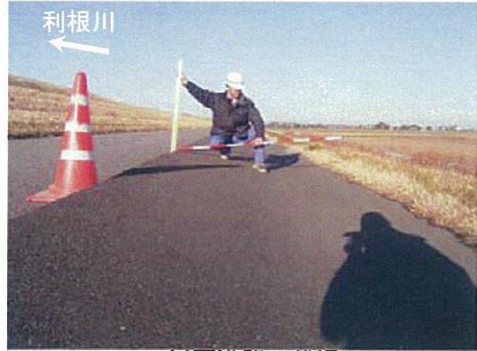
川裏道路の状況

- ▶ 天端に最大2.3mの沈下を確認.
- ▶ 川裏に1mの沈下を確認.
- ▶ 川裏の道路で30cmの沈下を確認.

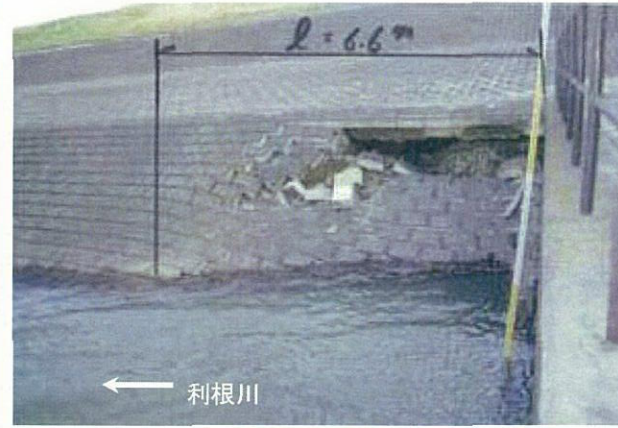
右岸下流側の状況

- ▶ 水門の左岸上流側で護岸が15mにわたり崩壊.
- ▶ 水門の右岸下流側で護岸が6.6mにわたり崩壊.

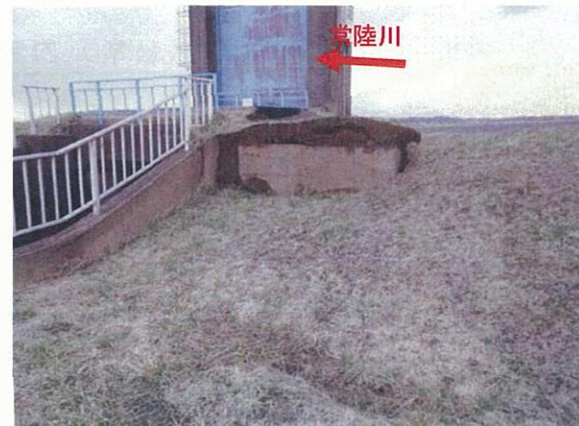
樋管の抜け上がり

- ▶ 樋管の抜け上りを生じた.

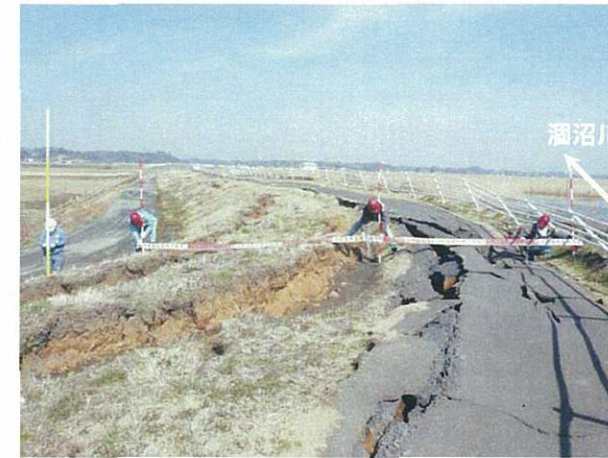
湊沼川左岸7.5k+113~8.0k(茨城県茨城町)

天端および川裏の状況

- ▶ 天端に亀裂・沈下を確認.
- ▶ 川裏のり面の崩壊を確認.
- ▶ 川表護岸の変状を確認.

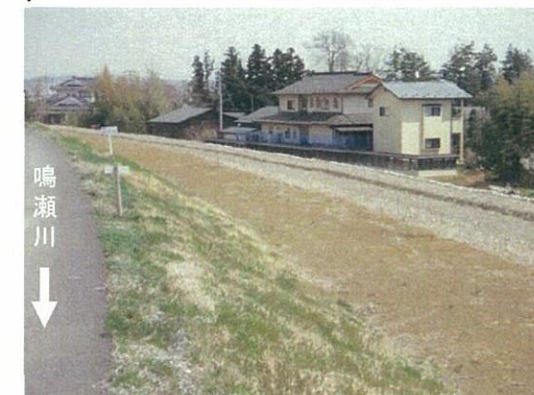
②鳴瀬川左岸12.3k(砂山地先)

川裏第1小段の状況(下流側, 4/15)

川裏第1小段の状況(上流側, 4/15)

- ▶ 2003年7月宮城県北部の地震により被災し、本復旧時に堤体改良、基礎地盤の浅層改良が施された箇所。
- ▶ 今回の地震による変状は特に認められない。
- ▶ 前後区間においても大きな変状は見られず。

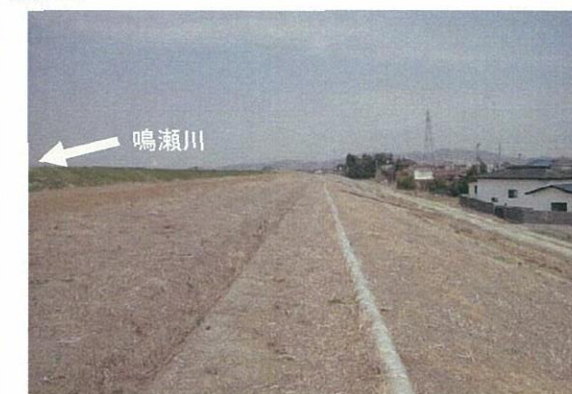
③鳴瀬川左岸13.3k(木間塚地先)

川裏第1小段の状況(下流側, 4/15)

川裏第1小段の状況(上流側, 4/15)

- ▶ 2003年7月宮城県北部の地震により被災し、本復旧時に堤体改良、基礎地盤の浅層改良が施された箇所。
- ▶ 今回の地震による変状は特に認められない。
- ▶ 前後区間においても大きな変状は見られず。

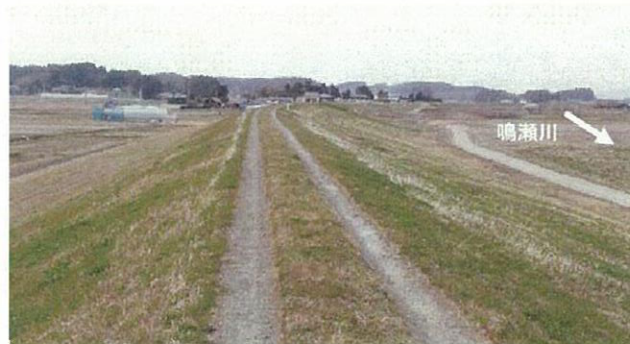
⑤鳴瀬川右岸14.7k+90～14.9k+70 (木間塚地先)

川表～天端～川裏の状況 (4/15)

- ▶ 2003年7月宮城県北部の地震により被災し、本復旧時に堤体改良、基礎地盤の浅層改良が施された箇所。
- ▶ 今回の地震による変状は特に認められない。

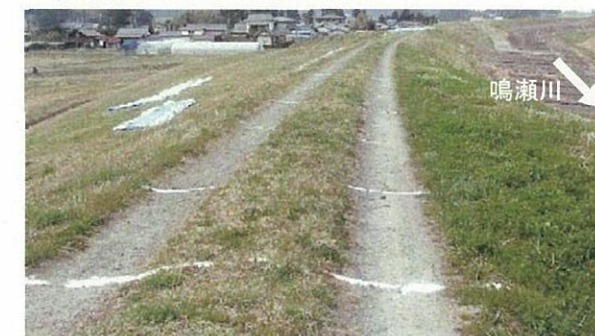
⑤鳴瀬川右岸14.7k+90～14.9k+70 (木間塚地先)

上流側端部で見られた横断クラック (4/15)

- ▶ 上流側の無対策区間においても、天端の沈下、裏のりの縦断亀裂、護岸のはらみ出しが生じた。
- ▶ 表のり尻部に噴砂痕あり。護岸の表面にも砂が少量堆積。
- ▶ 対策区間と無対策区間の端部で横断亀裂が発生。
