宮城県北部地震による堤防の被災メカニズム

鳴瀬川堤防の地震被災メカニズムの検討

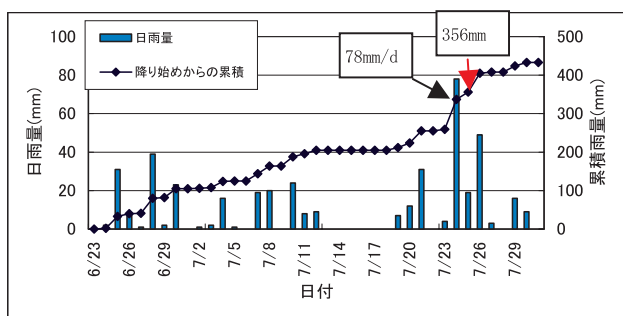
図-1には、地震発生前の1ヶ月前からの降雨状況を示す。地震発生の前より断続的に降雨があり、地震発

生直前の7月24日には日雨量78mm、前震発生時までの累積雨量は356mmに達し、堤体にはかなりの降雨浸透があったと考えられる。

図一 被災前後の降雨状況(6/23からの累積雨量)
(於：気象庁仙台管区気象台鹿島台雨量観測所)

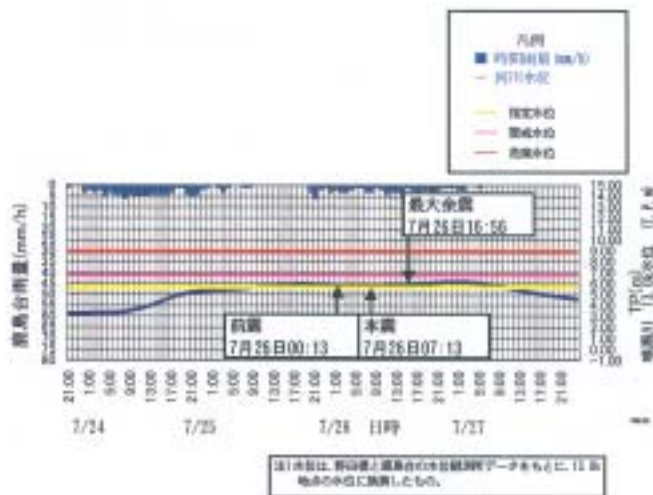
鳴瀬川流域では7月23日夜から降り始めた雨により、7月26日05時20分に石巻地域に洪水警報が発令された。鳴瀬川の鹿島台観測所では7月25日13時00分に指定水位を超え、震度6弱以上の3回の地震は、いずれも指定水位を超えた状態で発生している。なお、鳴瀬川の高水敷高は、ほぼ指定水位と同じ高さであり、外水位が堤防に直接作用した箇所もあったと考えられる。

図二 鳴瀬川13.0km 水位雨量グラフ

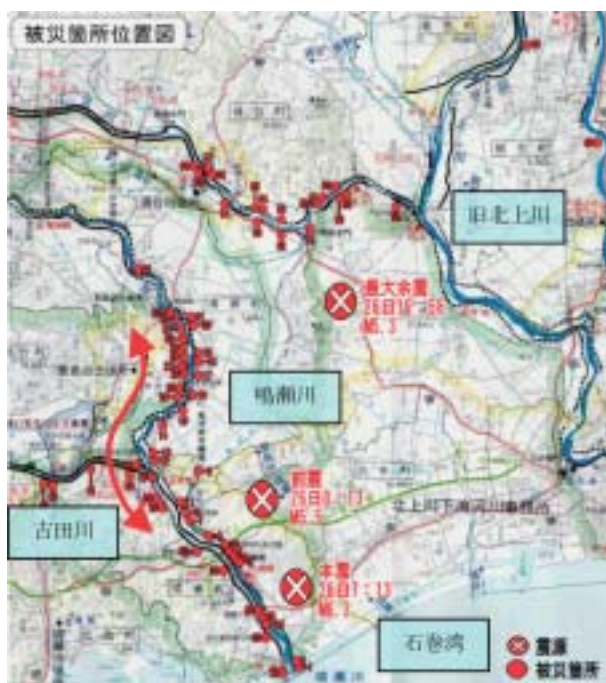
せて66箇所であるが、被災の多くは震源に近い鳴瀬川に集中し、規模の大きな被災は鳴瀬川の河口から8km～17km地点(図-3中の矢印)の堤防に集中している。また、堤防の多くは本震により被災していることが確認されている。

図三 堤防被災箇所位置図

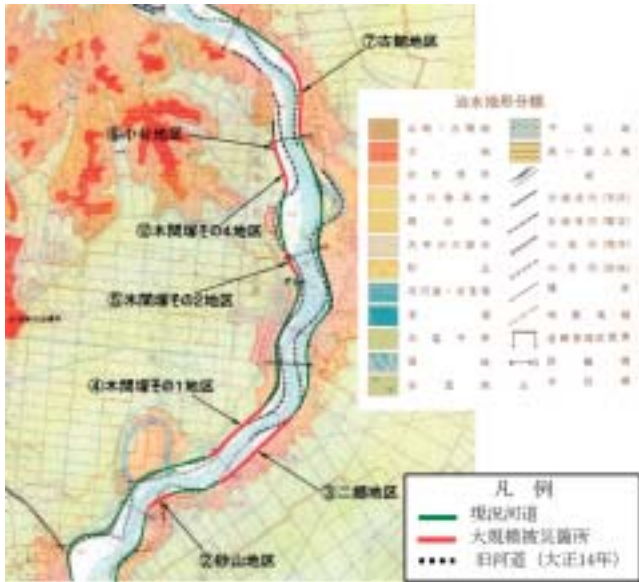
空中写真判読による鳴瀬川下流～中流域の微地形区分及び治水地形分類図より読み取れる堤防沿いの微地形区分と大規模被災箇所との関係を整理した。一般に地震による堤防被害は、基礎地盤の液状化現象に代表され、旧河道跡などで被害がみられることが多いが、今回の場合は旧河道と被災箇所、被害規模には明瞭な関係は認められず、大規模な被災箇所は後背湿地の微地形区分に属していた。

図一四 被災箇所と改修履歴、地盤状況の関係²⁾

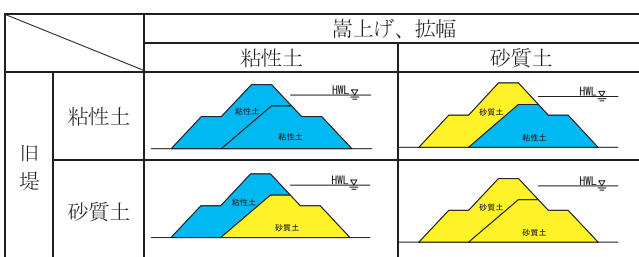
堤体土質の物理試験、大規模被災箇所の調査結果、ボーリングデータ及び物理探査の結果から、鳴瀬川下流～中流域の堤防は、粘性土あるいは砂質土による築堤が主で、堤体土質構造は1～2層構造となっていることがわかった。以下に堤体土質構造のタイプを整理したが、堤防構造で川裏に粘性土がある場合、堤体内浸潤線が上昇しやすく、洪水時に対して危険な構造タイプが存在することが確認された。

図一五 堤体土質構造分類³⁾

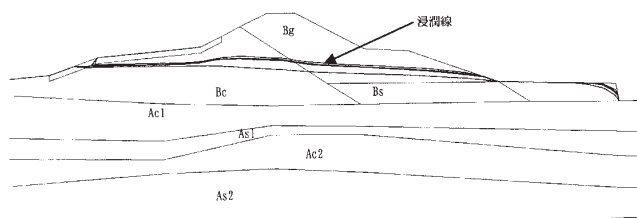
観測された降雨量及び河川水位を考慮して二次元飽和不飽和浸透流解析による堤体内浸潤線を求めた結果、被災直後に実施したボーリング観測水位と概ね一致しており、地震発生時には堤体内水位が上昇していたと予想される。

図-9 浸透流解析結果

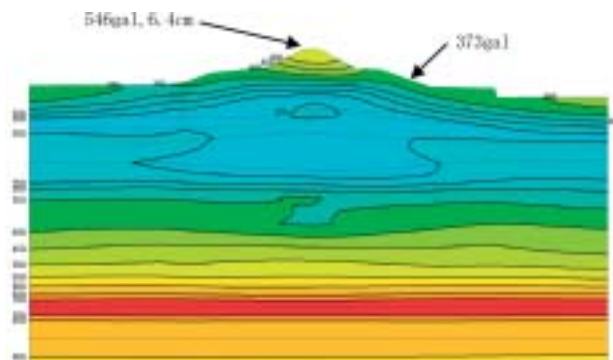
等価線形周波数応答法による二次元地震応答解析を行い、地震時の地盤内応力、加速度を求め、安定解析、変形解析の入力値とした。最大加速度の解析値は、実地震同様、本震時に比べ前震時の方が大きい結果を得ている。

図-10 二次元FEM最大加速度分布図（前震時）

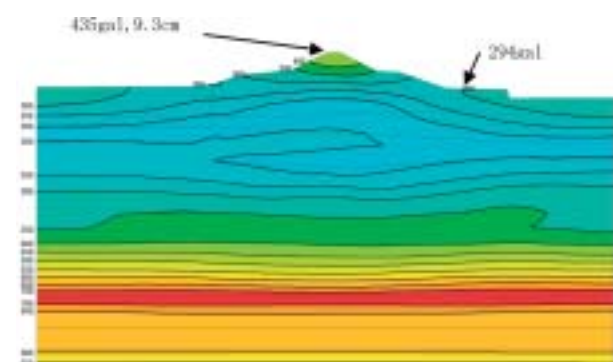
図-11 二次元FEM最大加速度分布図（本震時）
