# トピックス 泥炭地盤上の盛土の 液状化

**佐々木 康** JICE 技術顧問 広島大学名誉教授

### 2. 泥炭地盤上の盛土の液状化(堤防の例)

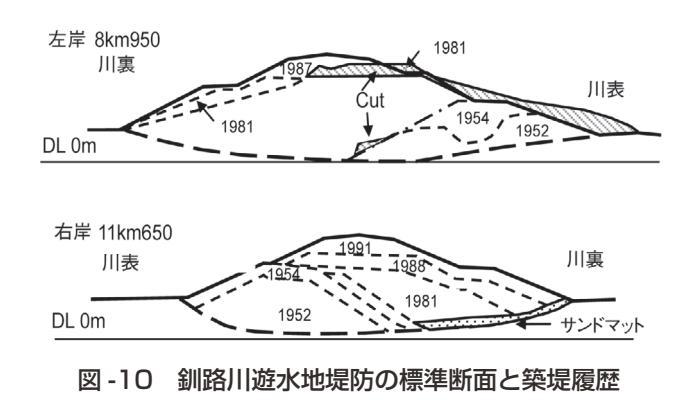
図-10 に遊水地堤防の標準断面と 1952 年以降の築 堤履歴を示す。釧路地震の生じた時点での堤防天端標高 は 9.3m(堤防高さは約7m)で、天端幅8m、小段幅 3m、法勾配は1:2、敷幅は45-50mであった。右岸 堤防の一部では、堤防拡幅時に堤内側法面の下にサンドマ ットが施工されていたことが注目される。

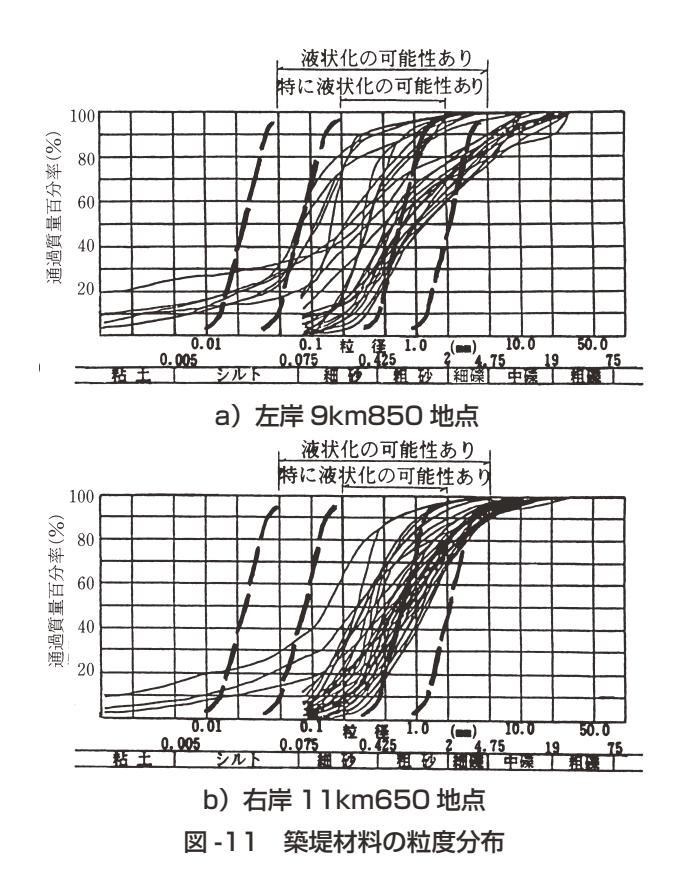
左岸 9km850 と右岸 11km650 地点における堤体の 開削調査時に土質試料を採取した。両岸とも土粒子密度は  $\rho$ s = 2.53 - 2.55 g/cm<sup>3</sup> であり、沖積の砂質土とし てはやや小さい。その理由はこの土が火山性のものである か、軽石など軽い鉱物粒子を含んでいることを示している。 両地点で採取した土の粒度分布を図 -11 に示す。ほとん どは均等な粒径であり、液状化の可能性の大きい土である ことが分かる。また、細粒分を多く含む土も含まれている ことが分かる。堤体土の乾燥密度は左岸では $\rho$  d = 1.33 g/cm<sup>3</sup>、右岸では  $\rho$  d = 1.35 g/cm<sup>3</sup> であった。

堤体土のN値に着目すると、堤体上部ではその値は広い範囲にばらつき、深いところではN=3という小さい値を中心にばらつきが小さくなっている。天端から深さ2mではN値の70%はN>5であったが、深さ3mを超えるとN値の値の70%はN<5であった。締め固めた堤体土としてはきわめて低いこのようなN値を示した理由は、泥炭の圧密に伴う堤体内のアーチ作用による拘束圧の低下と考えられる<sup>3)</sup>が、液状化により緩んだ可能性もある。

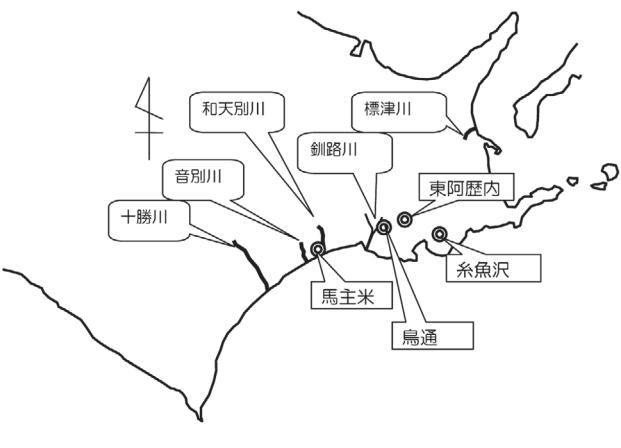
図-17 道路の被害箇所

- (1) 切土 / 盛土の境界部または沢部における盛土の大崩 壊
- (2) 切土 / 盛土の境界部または沢部における盛土の縦断 亀裂・沈下

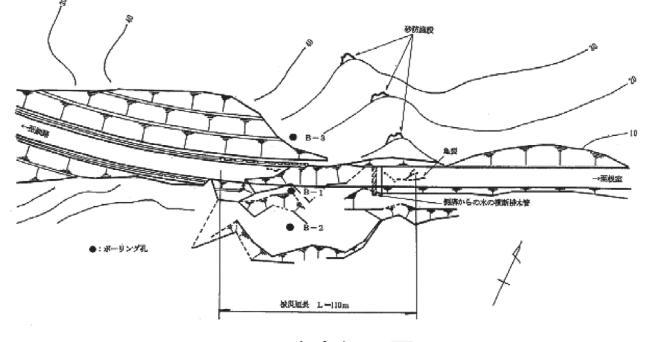
図 -19 糸魚沢の平面図

これらのうち国道 44 号糸魚沢における被災状況の航 空写真ならびに平面図を図 -18 および 19 に示す。

盛土部の下には旧道の盛土が確認され、その下は崖錐堆積 物である。法尻付近で崖錐堆積物は消失し、泥炭および粘 性土からなる湿地帯へつながっている。湿地帯の地下水位 は地表より数10cm下であるのに対し、B-1のボーリン グ地点付近では地下水位が盛土の中にあることが観察され た。また、盛土のN値は0~6程度と極めてゆるい。
