# 被災から学ぶ堤防技術

Improvement of Levee Design Technology based on Learning from Levee Damage

調査第一部 上席主任研究員 佐古 俊介

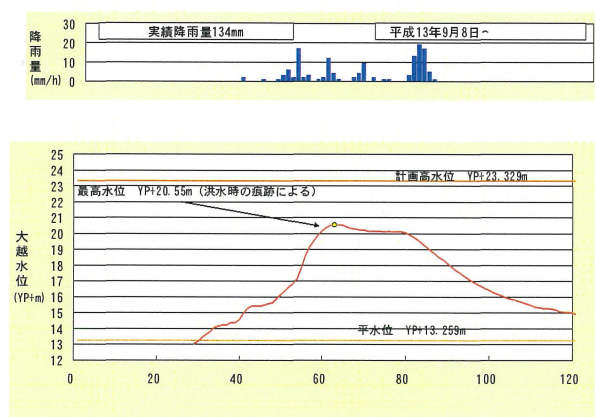
図-2 利根川の被災時における河川水位と降雨（大越地点）

2001年9月、台風15号の影響により、8日夕方から降り続いた豪雨は11日夜までに利根川上流域平均雨量で246mmに達した。この降雨により、利根川は増水し、利根川上流の7観測所で警戒水位を大きく上回る水位を観測した。この結果、利根川右岸139kで噴砂を伴う基礎地盤漏水が2箇所で発生、また、堤体漏水が発生した。

被災箇所近傍の水位観測所と降雨観測所における河川水位と降雨を図-2に、被災状況を図-3に示す。

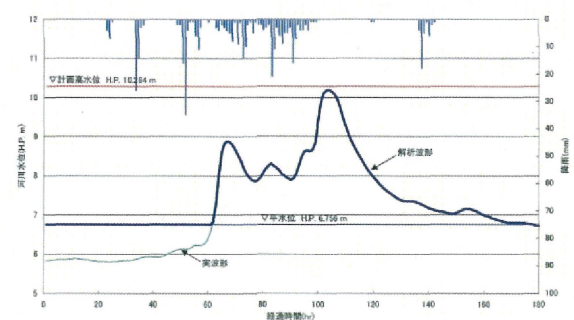
図-9 被災箇所付近の河川水位と降雨

2006年7月の梅雨前線に伴う豪雨の影響により、7/16～7/19にかけて降り続いた豪雨は、11日夜までに斐伊川本川流域の総降雨量で378mmに達した。これにより、斐伊川本川堤防では堤防からの漏水や、のり面の陥没、護岸の崩壊等、14箇所では被災が発生した。特に本川右岸7.5k(今在家地先)では、堤体ののり尻から細砂を含む濁水の噴出を伴う漏水、および堤体裏のり面に陥没が発見された。

被災箇所近傍の水位観測所(灘分)と降雨観測所(平田)における河川水位と降雨を図-9に、被災の概要写真を図-10に示す。
