## 東北地方で発生した近年の地震被害の特徴について

風間 基樹  
東北大学大学院工学研究科  
土木工学専攻 教授

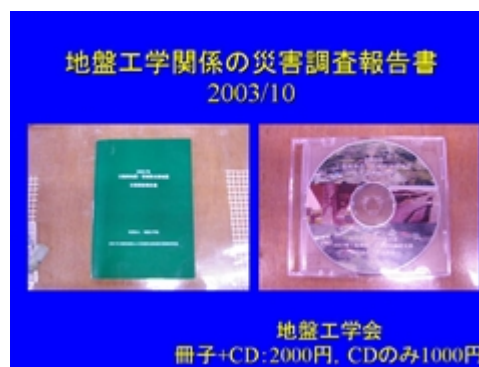
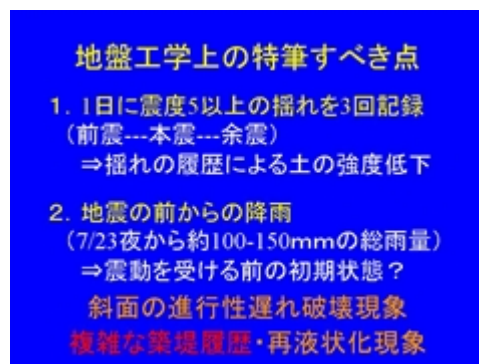
9月26日は十勝沖地震が起きました。2か月おきに26日、26日、26日で起こったという一連の地震です。そのうちの5月と7月の地震は宮城県に被害をもたらしています。5月26日の地震で注目されたのは、築館町の農地の盛土が流動的に壊れて、破壊したことです。それから、7月の地震では、河南町で同じような規模の斜面崩壊で土が流れ出しています。大きさ、規模等は同じくらいです。ところが、これは同じように見えるんですけど、こっちの斜面は、震動の最中に流れたことがわかっていまして、他方は揺れが終わってからどっと崩れたことがわかっていきます。

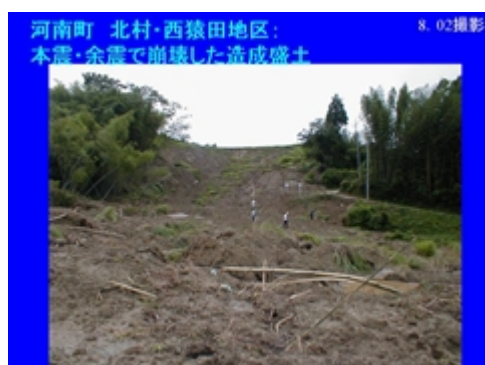
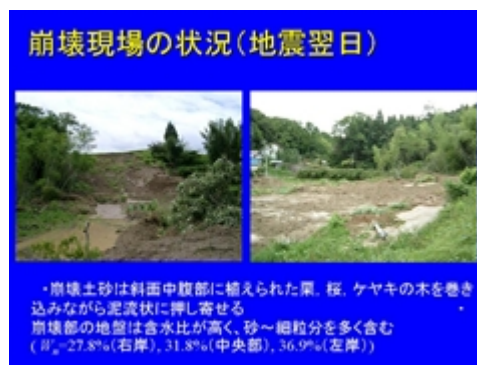
5/26築館町と7/26河南町の斜面崩壊の比較  
相違点

これが今の2つの斜面の比較したものです。どちらも砂質土で構成された埋土です。この頃から谷の盛土とかの危険性が非常に注目され始めました。盛土としては、砂が50%以上入っているのです。砂質土の分類になりますが、シルトや粘土分も20%ぐらい入っていて、きれいな砂というわけではありません。

これが河南町の西猿田というところで起こった盛土の崩壊です。よくあることですが、沢部を盛り立てますと、盛ったところの舌部というか、下流側に池ができていくことが多く、この2つの例ともそういう場所です。

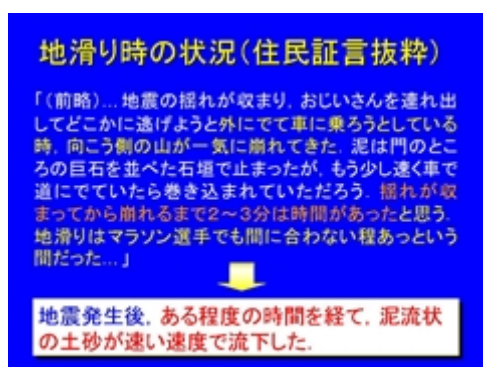
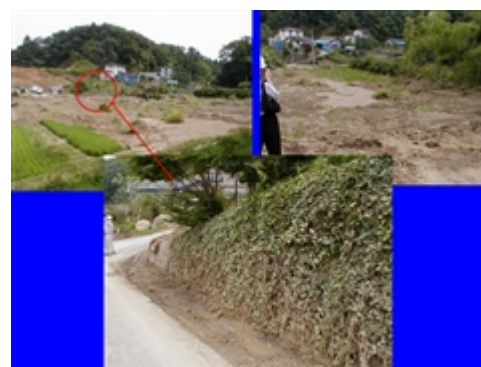
それから、地震の後に滑ったというのは、その前に位置する家の人の証言がありまして、地震の揺れがおさまって、家人を連れ出して逃げようと外へ出て、車に乗ろうとしているときに、向こう側の山が一気に崩れたということです。泥は門のところで巨石を並べた石垣でとまったのですが、もう少し早く車で出ていたら巻き込まれていたということで、揺れがおさまってから崩れるまで 2、3 分くらいタイムラグがあったということで、地震が終わった後、崩れ始めたということがわかっています。ですから、地震動そのもの、いわゆる慣性力が破壊のトリガーではなく、震動による土の強度低下が主因と考えられます。

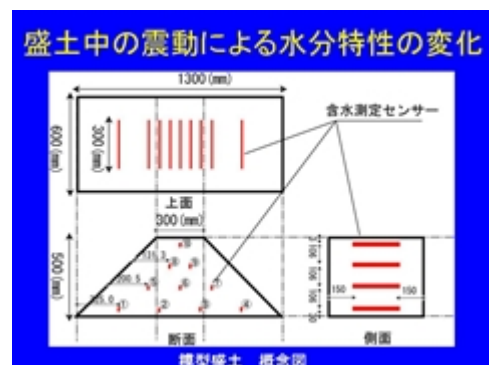
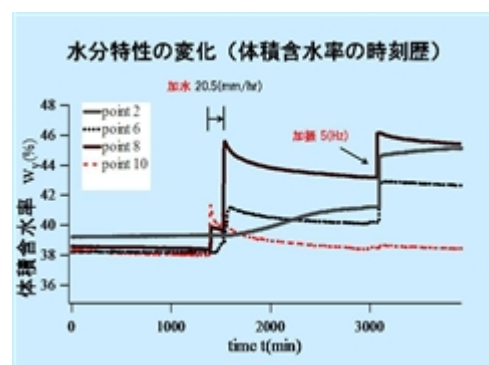
この図は、これは横軸が時間で縦軸が水分センサーの体積含水率ですが、揺すってやると、センサーで感知した水分量がぐっと立ち上がっていますね。ということは、土中には初期にある水分量があるわけですが、揺すられると、水分センサーが感知するほど外に出てくるということになります。トラップされていた土が外に出てくるという

ようなことがあるということがわかったわけです。これは力学的にはサクションが変化することと同じですが、一種の液状化といえます。飽和土ではなくても揺すられて土が液状化のように強度を失うことがあるということがありそうだということがわかったわけです。

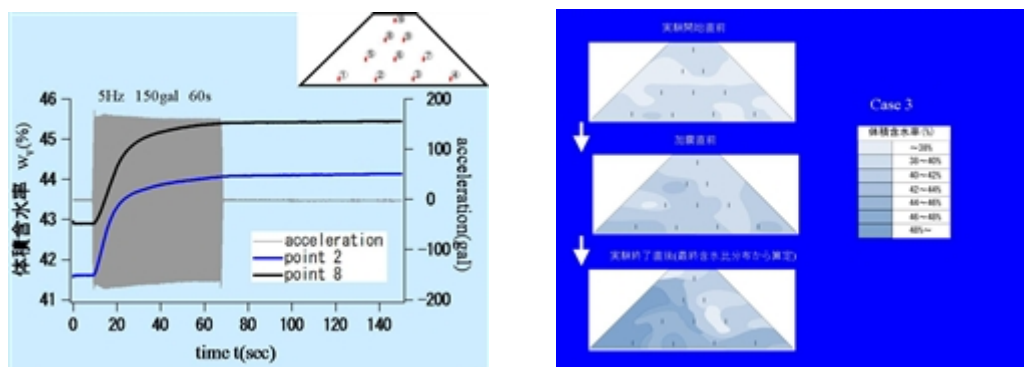
この図は20秒から60秒間揺すったときの水分量を表していますが、水分計がポイント2とポイント8でぐっと上がっているのがわかります。これが水分量の変化です。実験開始直前と加振終了時で、コンターを書くこんなふうに変化していったということです。

それで、今の一連の話で、地震発生前の盛土とか斜面の初期状態がどうなっていたかによって結構地震時の安定性も変わってくると考えられたわけです。地震前の土地の水分含水状態とか保水状態が非常に土地の安定性に関係しているということがわかったのですが、それを定量的にどう評価するかはまだ緒についたばかりです。

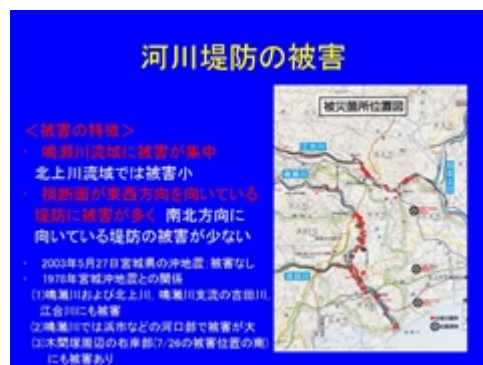
先ほど3回震度5を生じた地震があったと言いましたが、ここの丸印が3回の地震の震源です。これが鳴瀬川で、南が太平洋です。こちらが吉田川で、鳴瀬川と吉田川が、途中で一緒になります。これが背割堤があって、分かれて流れています。これは旭山撓曲というところの断層なんです、震源がここにありますが、当然鳴瀬川のほうが近い

ので、ここに赤丸で示したように鳴瀬川に多く堤防の被害が発生しています。

ところが、佐々木先生もよくご存じなんですが、1978年の宮城県沖地震のときは、実は吉田川の堤防のほうが集中的にやられています。今回、鳴瀬川の堤防だけがやられて吉田川の堤防は無傷だったわけです。多分、震動自身が弱かったものとは思いますが、その答えは私もはっきりわかりません。

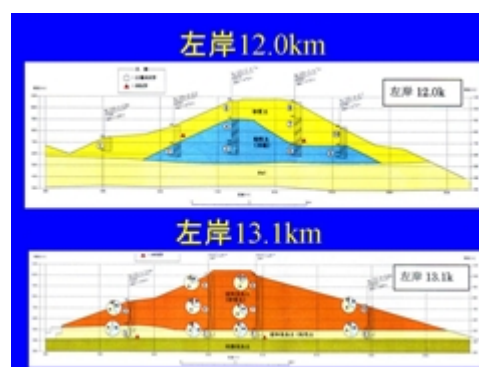
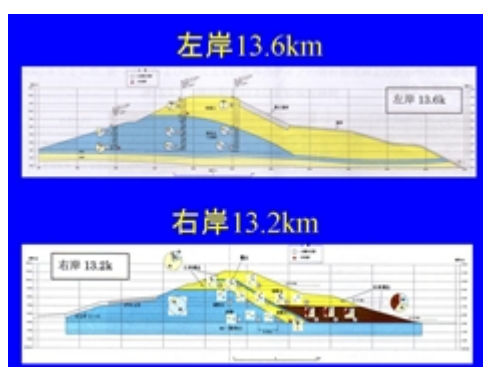
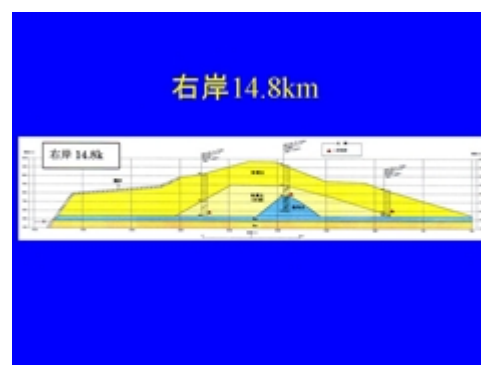
復旧は、腹付の盛土をかさ上げしたり、あるいは切り返し工を行います。北上川下流工事事務所さんに、盛り直した堤防に水分計と水位計を入れていただきました。これは左岸の12kmのところ。これは粘性土で、その上に砂質土が盛ってあるんですが、△が水位計で○が土壌水分計を入れていただいていた地点です。そういう箇所が5カ所ほどあ

りまして、左岸の 13.6km、右岸の 13.2km、それぞれパターンが違うんですけど水分計が入っています。これは 14.8km 地点です。3 年間ほど、堤防の水位観測と土壌水分計による観測をコンサルタントがしています。2004 年 10 月から 2009 年 1 月までの 5 年間のデータがあります。

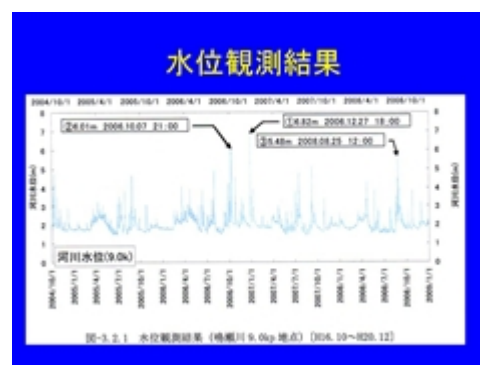
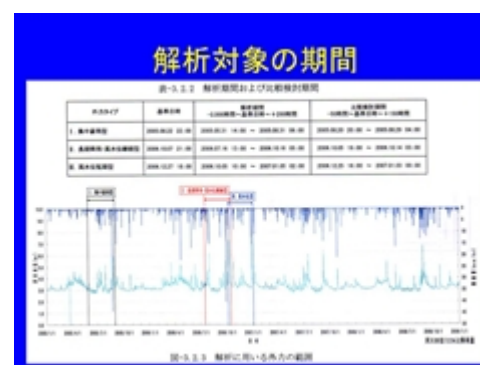
これは鳴瀬川の水位の観測結果です。これを見てわかりますが、2004 年以降、大きな出水がなく、最高でも 6.82m でした。警戒水位の 5.5m は超えています。

水位のデータに加えて、同時に水分計のデータもあります。これが雨量と水位の関係です。ここでは、集中豪雨型の雨が降った場合とか、長期間雨がしとしと降った場合、高水が出て継続したものの 3 つのパターンをとって、堤防の水分量をモニタリングしたデータを分析しています。コンサルがやった結果では、合っているところもありますし、合っていないところもあるということです。築堤の履歴や断面がわかっているけど、やはり物性、透水性や不飽和透水係数の評価が結構難しく、必ずしも観測データを、今のところぴたり説明できるシミュレーションができていないという状態です。

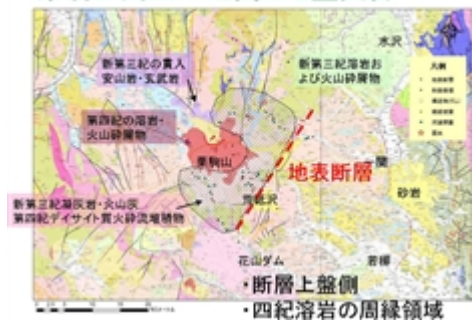
### 栗駒山周辺の地質と地盤災害

特徴としては、ここに書いた4つのことがあります。地質的な特徴としては栗駒山のまわりのこの濃い茶色の部分が溶岩です。栗駒山から噴火した溶岩はちょうどソフトクリームにチョコレートのカップをしたようなものです。ピンク色ののが火山灰です。この図に、地表断層を書くと点線のようになりまして、断面図はここから西側のほうに潜り込んでいます。斜面災害が起こったのは、この断層より西側で、なおかつ栗駒山の溶岩を囲むような領域で大きな被害が起こっています。ここにマークが書いてありますが、斜面災害が起こった位置を示しています。まとめると、断層の上盤側の第四紀の溶岩の周辺領域で被害が多かったことがわかっています。

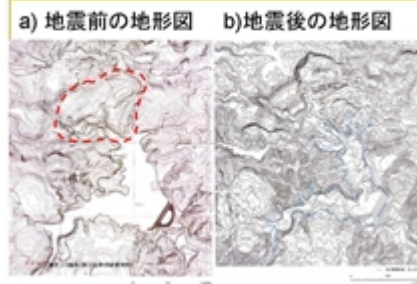
#### 荒砥沢ダム上流のDEM

荒砥沢の地すべりは地すべり屋さんは非常に興味があるところです。この図はDEM、デジタルエレベーションモデルで、左側が地震前の地形図、右側が地震後の地形図です。地震前に宮城県は、地すべりマップを地形図から作っています。そのとき判読されたのが、この左側の赤い点線で示した領域で昔地すべりがあった跡ということになります。

荒砥沢の地すべりは、過去の地すべりのところが縦に割れたような領域で壊れていますが、まるっきり同じ場所の斜面のすべり面をトレースしたわけではなくて、縦長にずれて地すべりが起こっています。

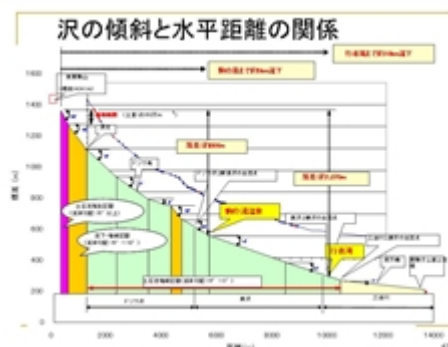
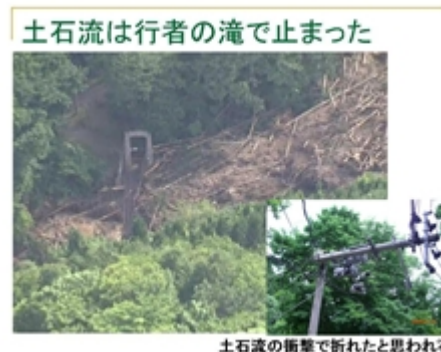
これは、流れの断面ですが、源頭で崩れたところは、約 22 度くらいの斜面ですが、土石流がとまった行者滝というところは、約 2 度から 3 度の角度です。通常、土石流は勾配が 2 度から 3 度くらいのところにとまると言われていますので、それと大体整合しています。高低差で 1km、水平距離で 10km となっています。

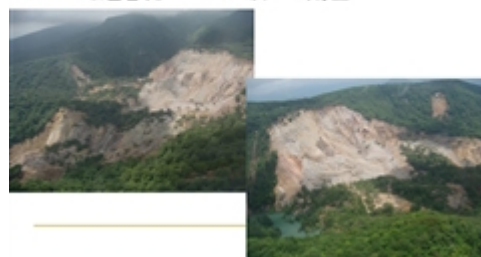
- 産女川** (磐井川支流)
- 新第三紀砂岩が主体
  - 河道を約 260m に渡って閉塞

例えばこの産女川という川は、河道を 260m にわたって閉塞していて、ここにダムができています。一番深刻だったのは市野々原地区でございまして、ここの地すべりが川を閉塞して上流が湛水しています。この下流側に一関市があります。谷が深いところにたくさん水がたまつたため、仮に決壊したときには、出水量が非常

に多くなります。下流に一関市がありますから、この水が越流して、天然ダムを壊すと一気に土石流で下ると大被害になるというので、国交省が早くから手をつけてバイパスの水路工をつくりました。

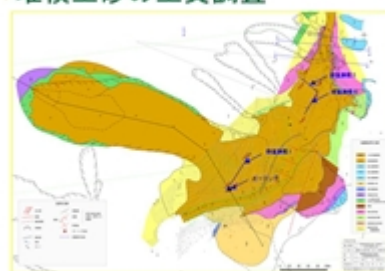
ボーリングおよび表面波・電気探査の調査位置(地質図)

ちなみに、そこで埋めた土砂をボーリングしてわかったことは、上のほうは非常に N 値が緩く、すかすかなのに対して、下はわりと岩塊が入っていて、ところどころ大きな礫、大きな石が出てくるという状況でした。上から 10m くらいは非常にやわらかいということがわかりました。

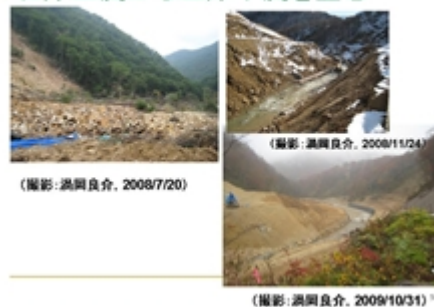
#### 右岸上流から左岸下流を望む

それでもポンプでは排水し切れないほど雨が、10月 24 日に降りました。そのとき水位がここで一旦急激に上がっています。上がって越流して、先ほどの 700m のできた天然ダムが、高さにして 10 m 分、一気に侵食で持っていわれています。水位の記録は、雨が降って水位がぐっと上がって、その後一気に下がっていますが、このところは堤体が 10m 侵食されて持っていかれたために下がったんですね。当初、左の上のような写真になっていたのが、右上は V 字に開削されています。侵食によって持っていかれたところです。今は、右下のようになっています。そういうことで、破堤のメカニズムとしてはいろいろありますが、この場合は越流して高さ 10m 程度、侵食されたというものです。

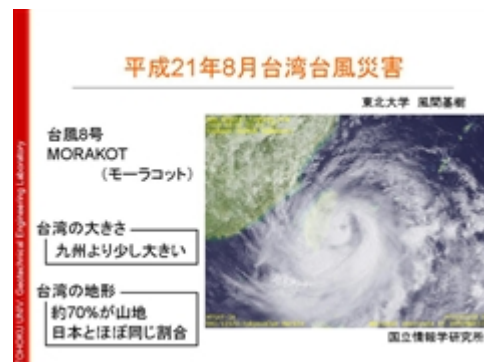
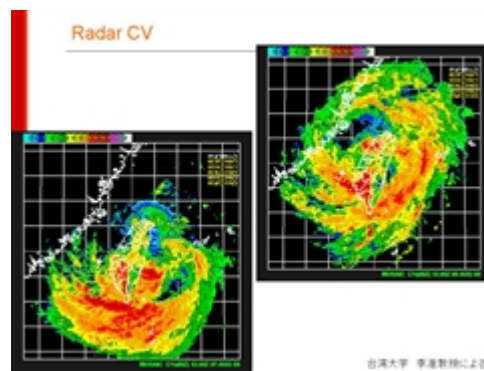
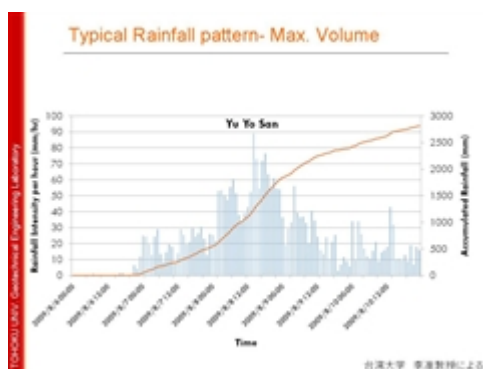
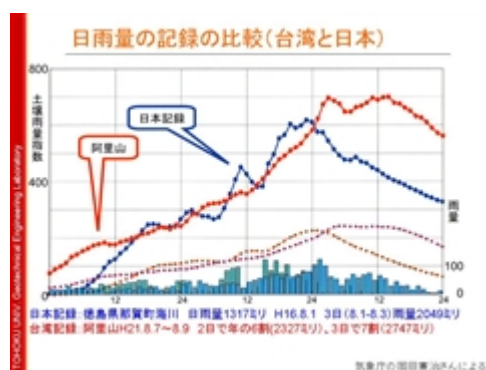
最後に 21 年 8 月の台湾の台風災害について紹介します。これはモーラコット台風といますが、去年 8 月に起こった台風です。台湾に 8 月 7 日から 8 月 9 日まで停滞しました。台湾全体が雲に覆われてしまうほどの台風で、台湾の南部で非常に大きな雨量が観測されました。この図がそのとき観測された雨量ですが、阿里山というところでは、3 日で 2,747mm を観測しています。ちなみに、日本記録は、徳島県的那賀町というところの海川というところで、3 日で 2,049mm 降ったという記録があります。これがその台湾の台風のとときの阿里山の記録ですが、3 日間で日本の年降水量に相当する量が一気に降って、大きな被害が起こっています。

9 月に行く機会がありまして、そのときの写真をお見せします。地震災害は広域で起こると感じていたんですけど、台風もこのくらいの大きさになると非常に広域で被害が発生します。橋が流されたり、土石流が起こります。この場所は 500 人が生き埋めになった小林村という場所ですが、衛星画像からの立体写真ができます

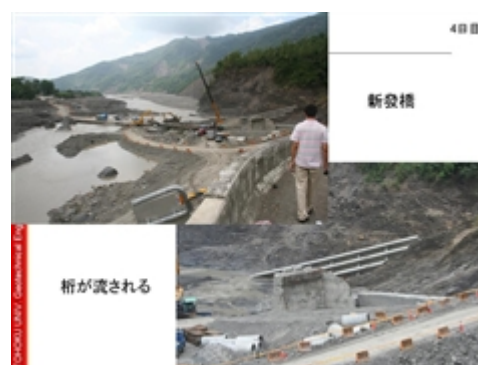
これは大変な災害でして、ものすごい土砂と水の量で、上流側も下流側も壊れています。これは下流側です。これは流された橋の桁です。これは土石流が一気に来たところになります。この映像は、ご記憶にあるかもしれませんが、河岸が侵食されて、ホテルが一気に倒壊した例です。
