「平成19年新潟県中越沖地震」による河川堤防の被災調査結果

(第二報)

平成19年9月14 日

財団法人 国土技術研究センター

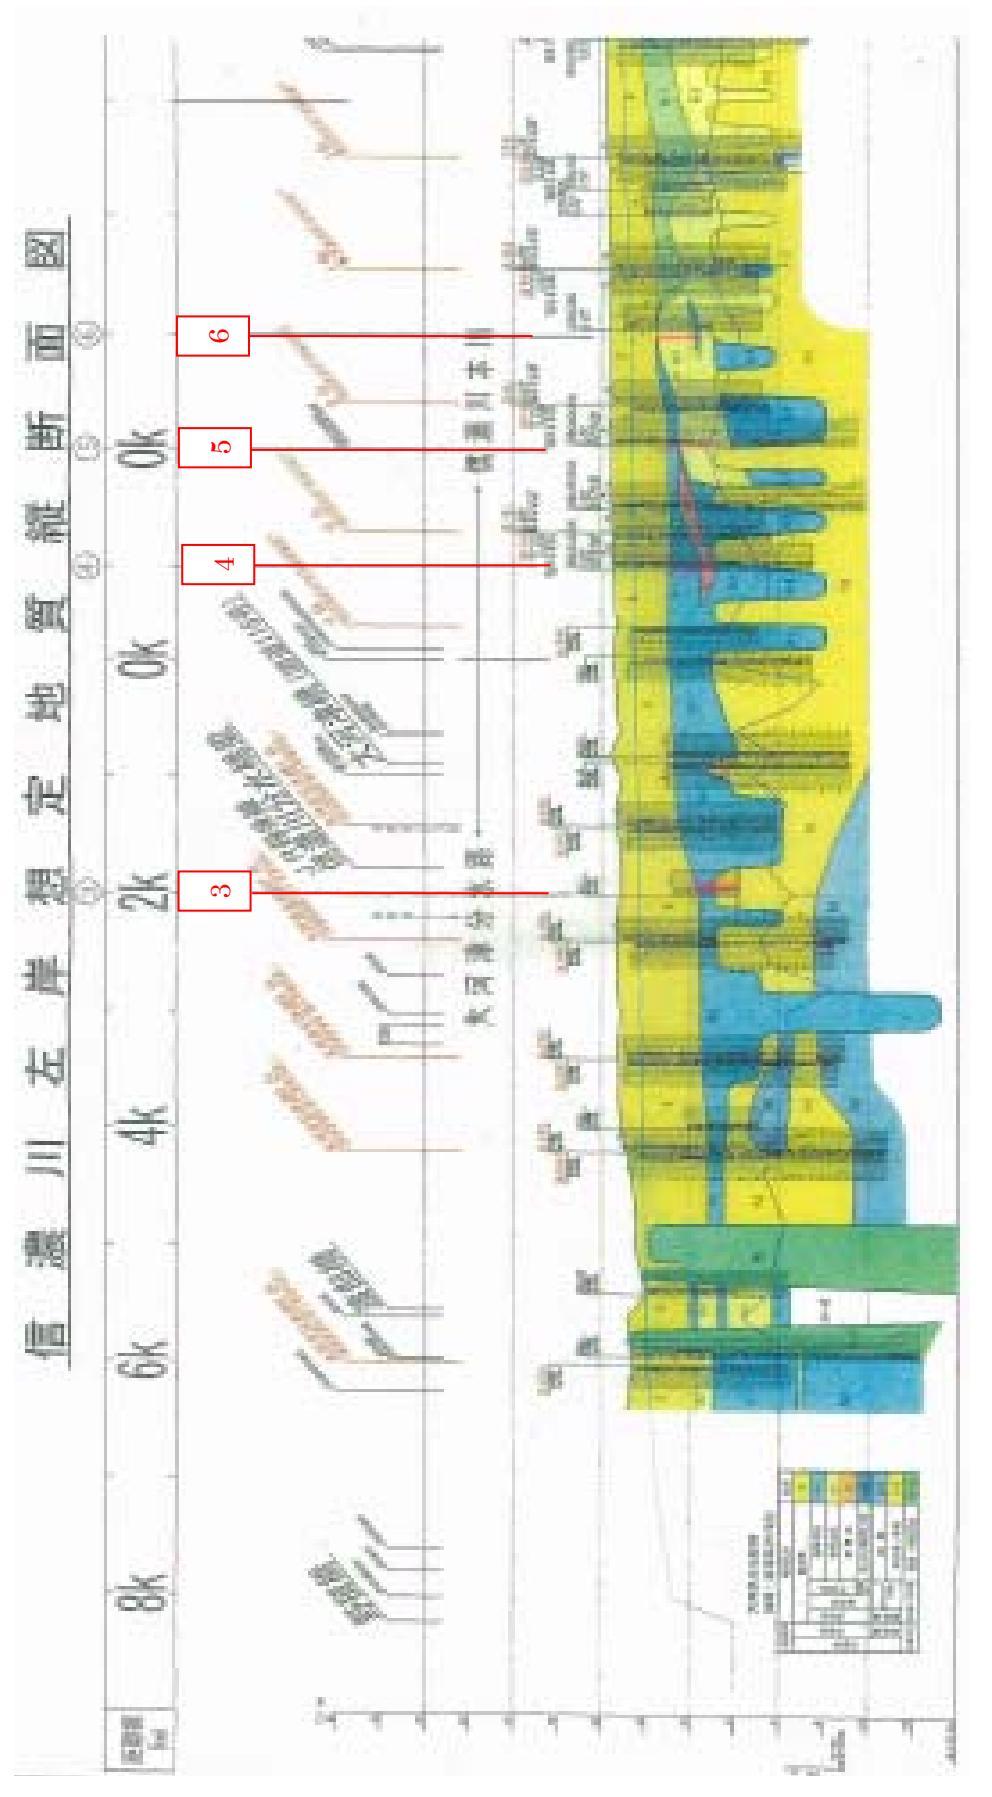
図-10 信濃川左岸想定地質縦断図

信濃川、大河津分水路は、堤体盛土下の表層部 1~5m 程度の厚さで粘性土(Ac1 層)、その下層に砂質土(As1 層)が堆積している。噴砂が確認されている信濃川左岸の No.4、5、6 は、表層の粘性土の層厚が上下流に比べて薄くなっている区間である。

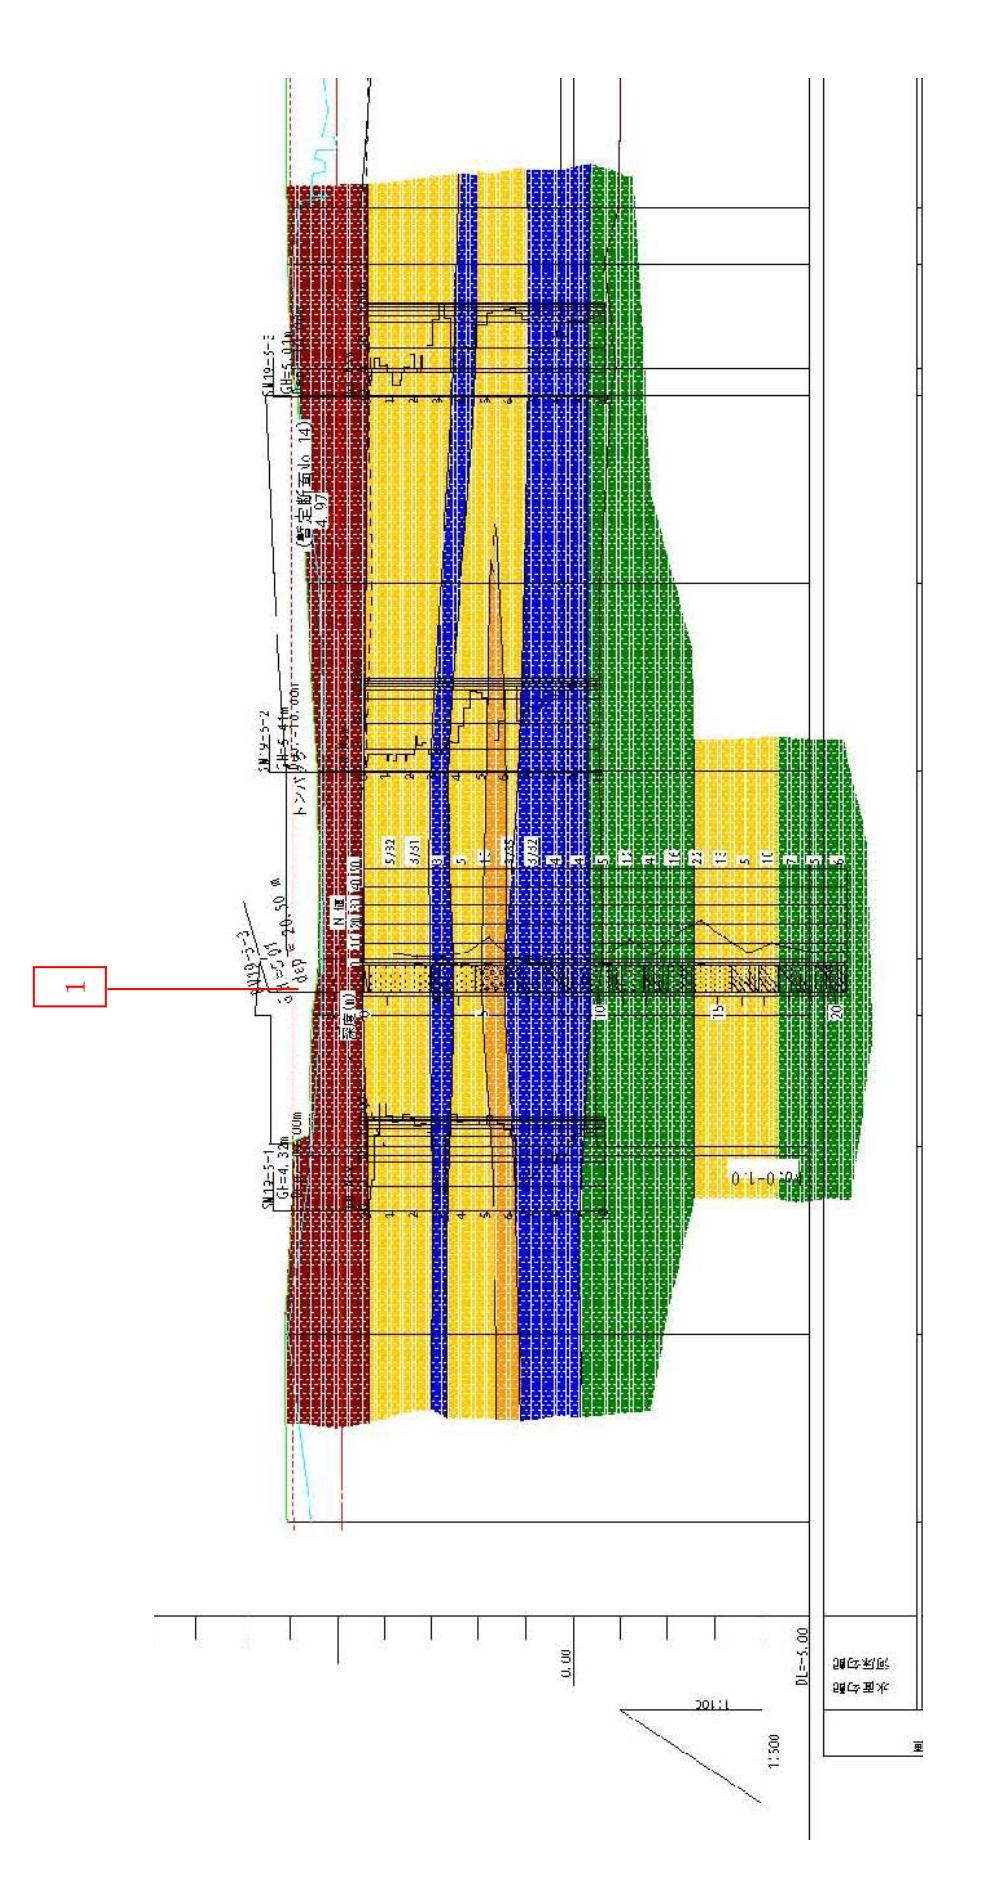
図-11 鯖石川左岸(橋場地区)想定地質縦断図

一方、鯖石川左岸 2.5k 付近は、表層の粘性土層がなく、直接緩い砂層である。

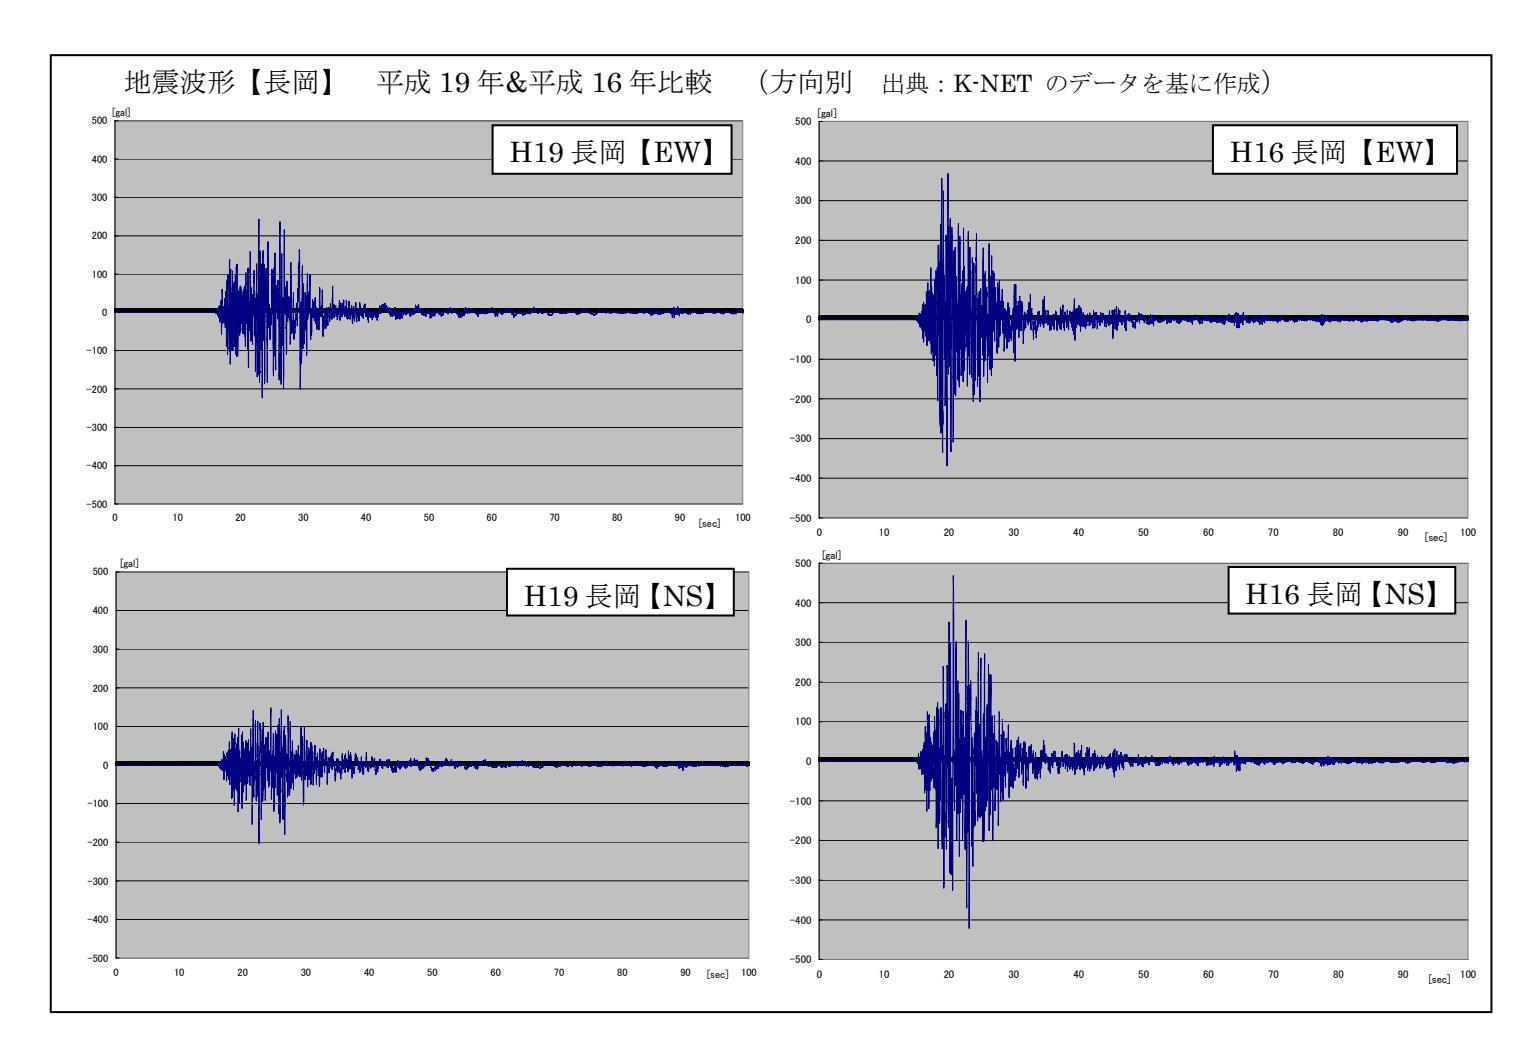
図-12 地震波形(H19-H16) 長岡

- ・鯖石川に近い柏崎、信濃川大河津分水に近い寺泊地点での平成19年中越沖地震の地表 面加速度50gal以上の継続時間は、約10秒、約15秒であった。(表-9)
- ・平成 19年中越沖地震と平成 16年中越地震での震源からの距離(H19:22km、H16: 17km)に著しく差異のない長岡地点で見ると、平成 19年中越沖地震では最大加速度が 243gal、50gal 以上の地震動継続時間が 18秒であった。また、平成 16年中越地震では 最大加速度が 468gal、50gal 以上の地震動継続時間も 23秒であった。(表-9、図-12)

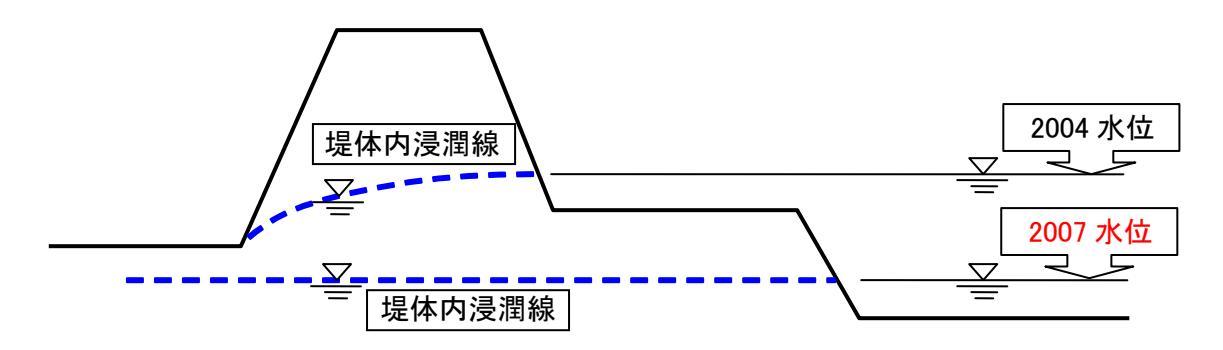
図-13 地震発生時の想定される堤防内浸潤線図

地震発生時の堤防の湿潤状態は、直前の降雨量及び河川水位を基に想定した。今回の 地震時は直前の降雨量および河川水位とも平成16年中越地震に比べて小さかったため、 図-13に示すように堤体内での浸潤線は形成されていなかったと想定される。従って、 液状化は地下水位以下で発生するため、堤体での液状化も無かったものと考えられる。

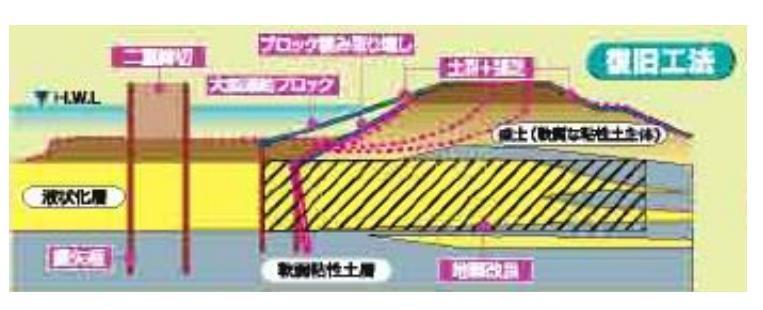
写真-1 平成16年中越地震時の被災状況 図-15 中条地区における復旧工法 (地震発生から復旧まで 国土交通省信濃川河川事務所パンフレットより)
 延長1,500mにわたり天端に多数の縦断亀裂が発生し、そのうち180mほどの区間で深さ20~80cmの亀裂や最大
 65cmの沈下が生じた。また、川表の護岸でははらみだしが生じ、開口部では噴砂が見られた。堤体は全断面を切返し、
 基礎地盤の液状化層はサンドコンパクション (SCP)を施工している。

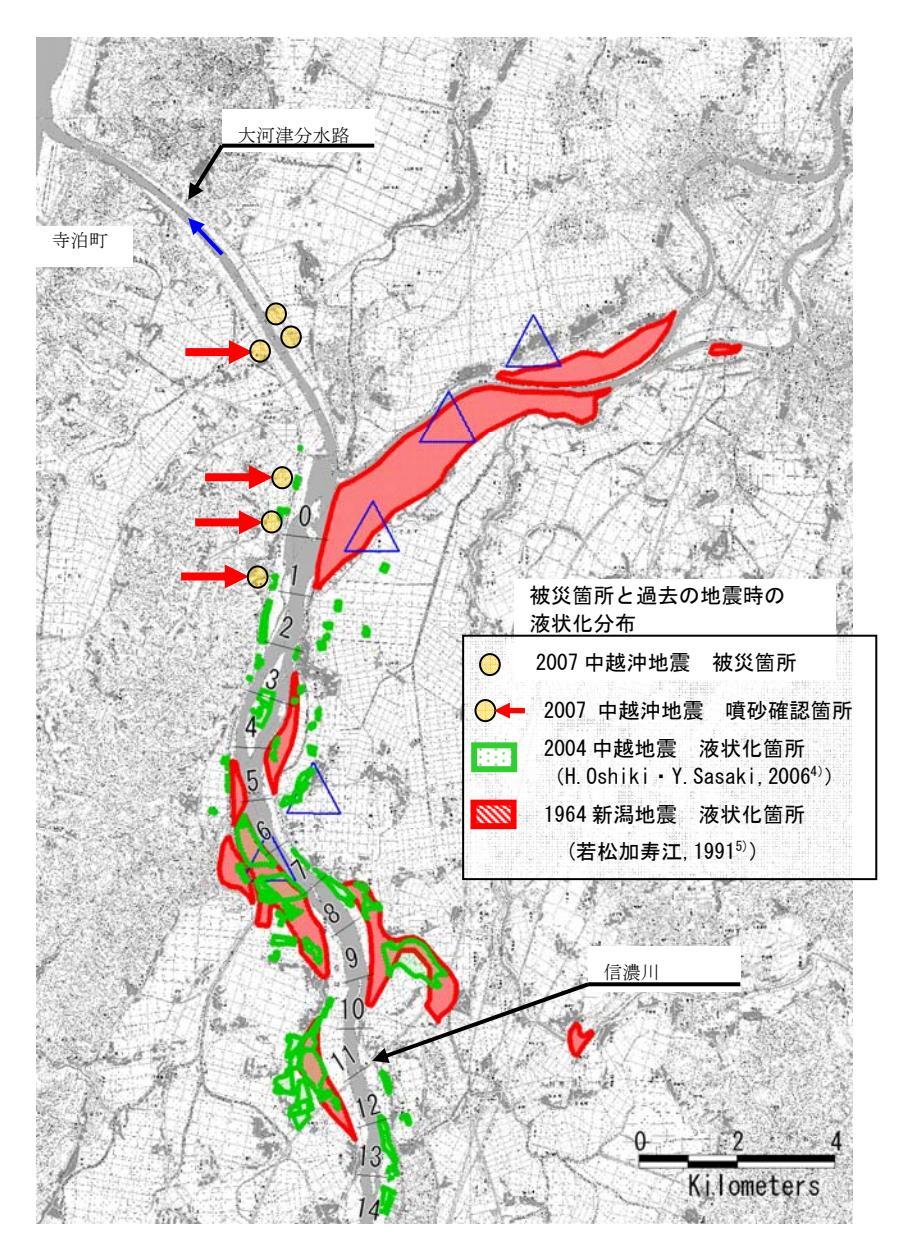
図-16 今回の地震による被災箇所と1964新潟地震、2006 中越地震による 液状化分布図の比較(出典: H.Oshiki・Y.Sasaki、2006⁴⁾に加筆)

昭和 39 年(1964 年)新潟地震(以下、「昭和 39 年新潟地震」という)で液状化の確認された箇所と、平成 16 年中越地震で液状化の確認された箇所、今回地震の被災調査箇所を 図-16に示す。(赤矢印は今回噴砂跡が確認された箇所である。)

これによると、信濃川については、今回の被災箇所で平成16年中越地震の際にも噴砂し ていた可能性があることが確認できる一方で、大河津分水路被災箇所では過去の2度の地 震でも噴砂が確認されていないことが分かる。

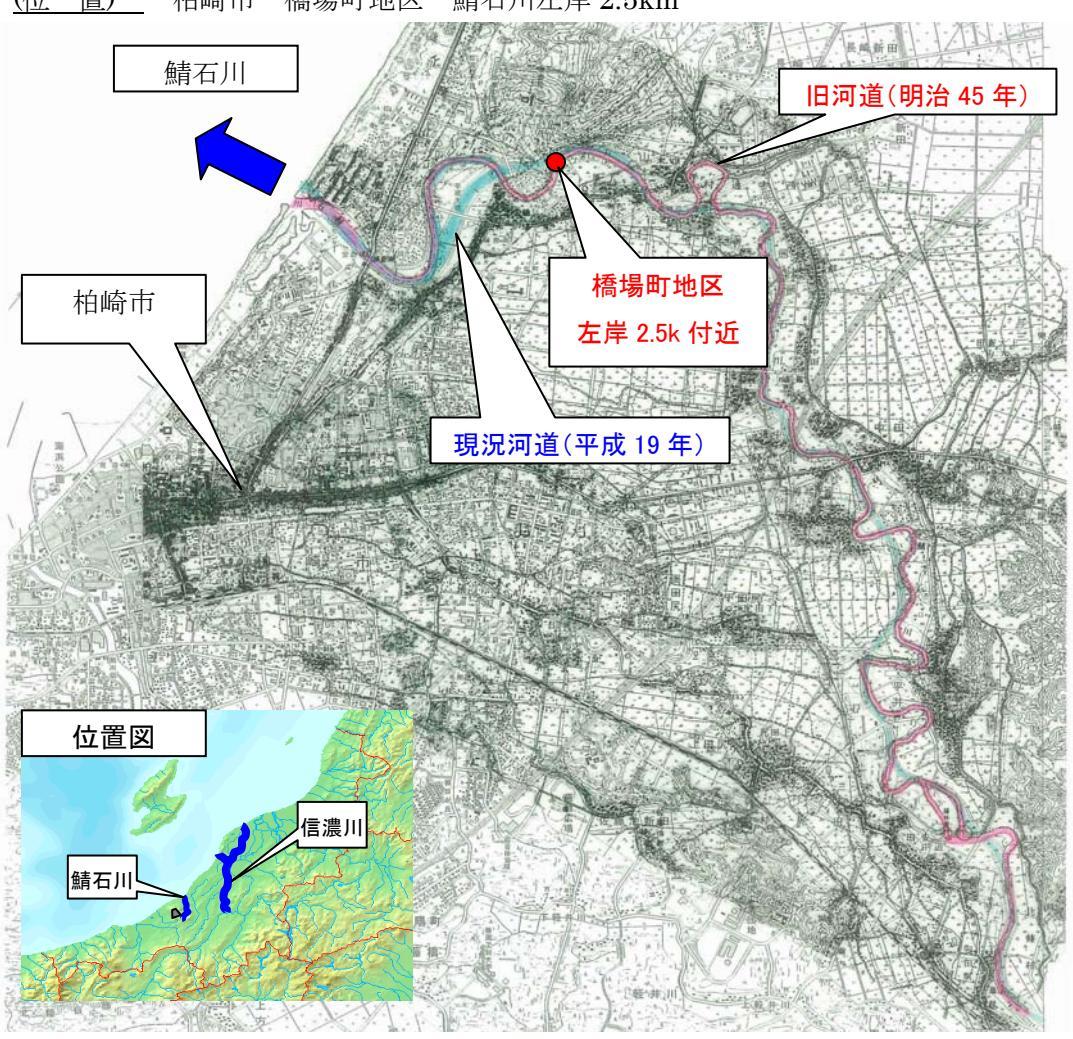
図-1.地形図(平成19年)と迅速図(明治45年)の重ね合わせ図

明治 45 年作成の迅速図と現在の河道を重ね合わせた図―1より、当該被災区間は、蛇行 河道を直線化し、旧川を締め切って築堤した区間であると推定されます。

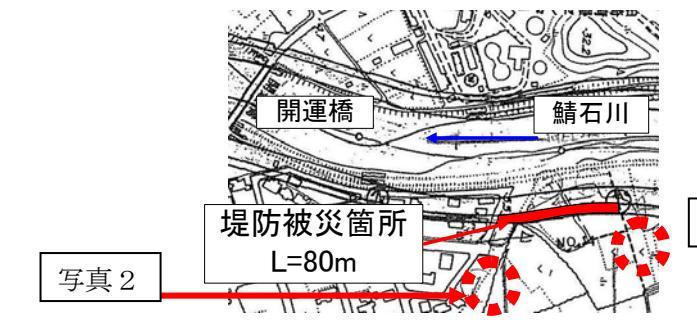
写真3

被災概要) 被災延長 約80m ① 堤防天端 最大沈下量1.2m 写真-1 ② 横断亀裂 旧川締め切り部(河道跡) 写真-1 ③ 堤防裏側民家、道路等に亀裂多数あり 写真-2 ④ 同上液状化による噴砂跡多数あり 写真-3
