## 京都府福知山市等浸水被害現地調査報告

～平成 26 年 8 月 15 日から 17 日にかけての停滞前線による大雨による被害～

河川政策グループ 福島雅紀，木崎 茂，秦 兼也，岡安徹也

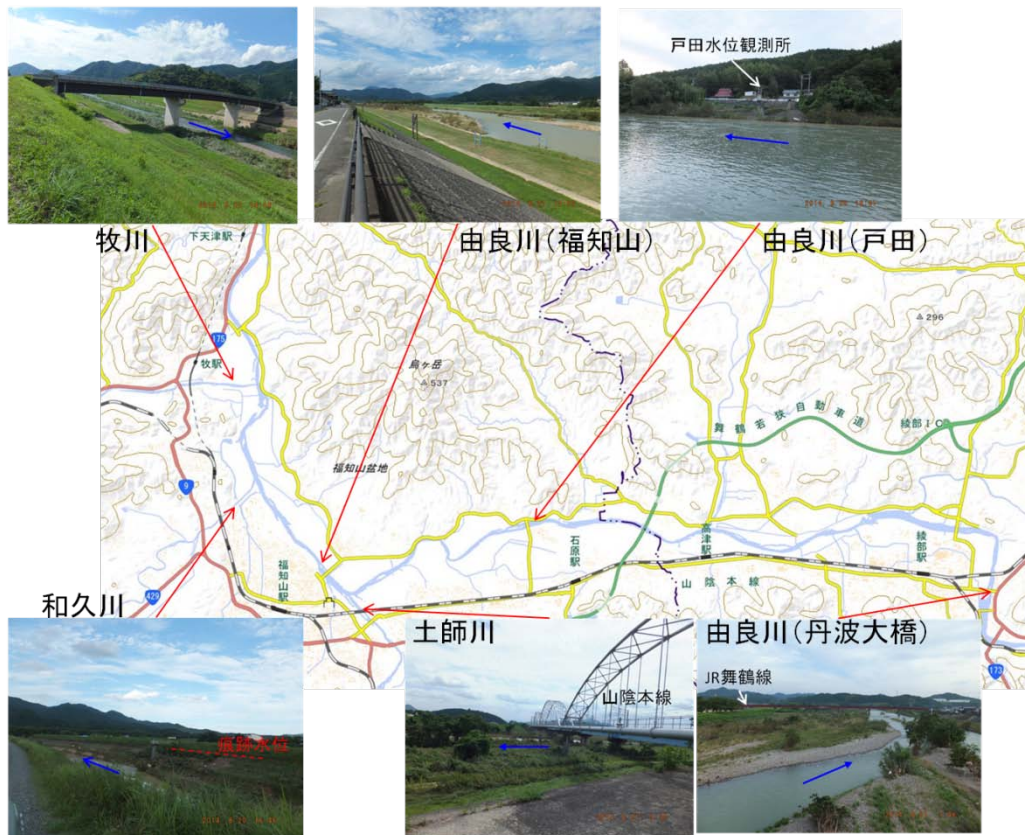
図 - 5 平成 26 年 8 月豪雨後の河川の状況

図-5には現地調査の際に確認した河川の状況を示す。由良川及び土師川では高水敷上1~2mの冠水、強雨域から外れた牧川では低水路満杯程度の出水であった。また、強雨域に近い和久川では、堤防天端に2m程度(弘法川との交差点で目測による)と迫る水位まで増水したが、河川からの越水は確認されなかった。一方、弘法川、西川及び法川では、溢水した状況を確認している(詳細は4節に示す)。

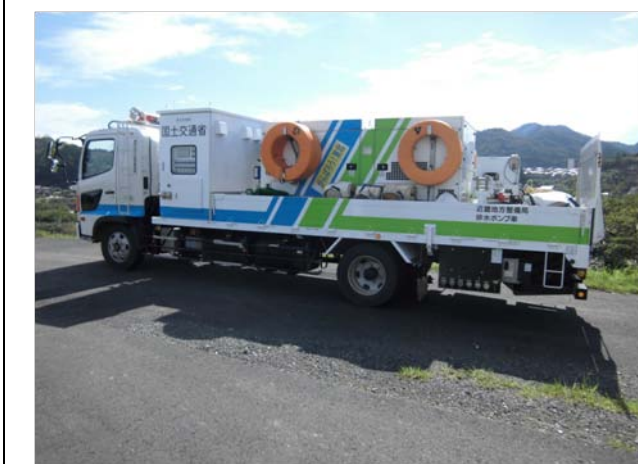
3) 排水機場脇の由良川堤防天端で待機する排水ポンプ車

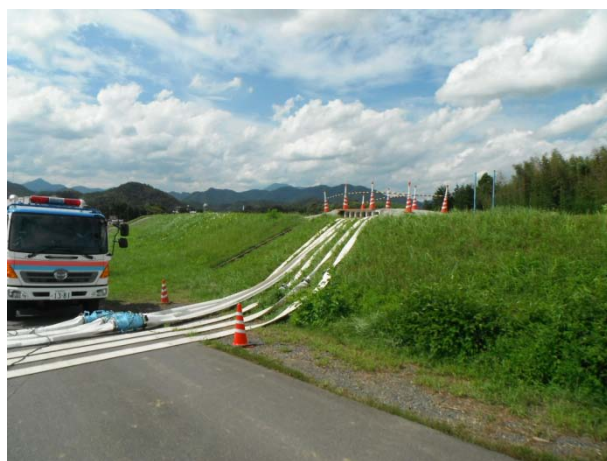
4) 川側へと延びる排水ホース

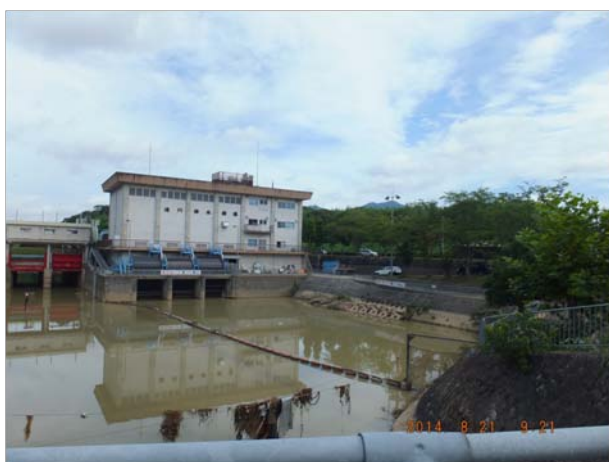
# ⑦法川排水機場

1) 法川排水機場の外観。沈砂池には濁水が残る。

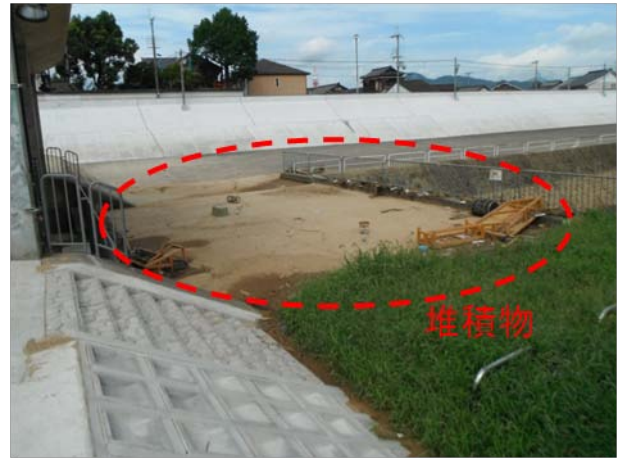
4) 函渠の川側の天端には厚く土砂が堆積していた。直角に近い角度で湾曲する由良川の外岸側で死水域が生じ、土砂を堆積させたと考えられた。洪水痕跡は高水敷上 1m程度（目測）であった。

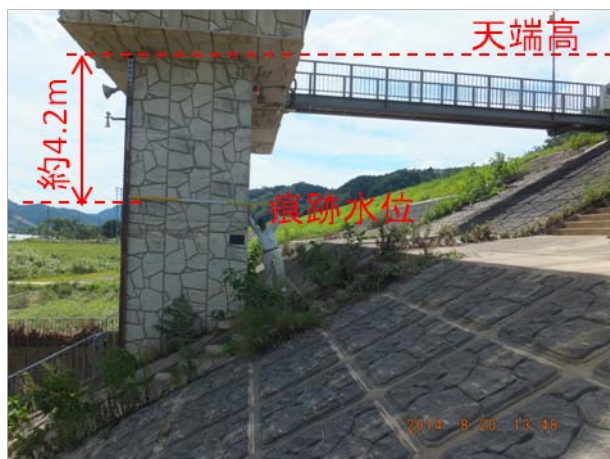
e. 蓼原川樋門に残る洪水痕跡（堤外地側）。最高水位は堤内地側よりも低い。

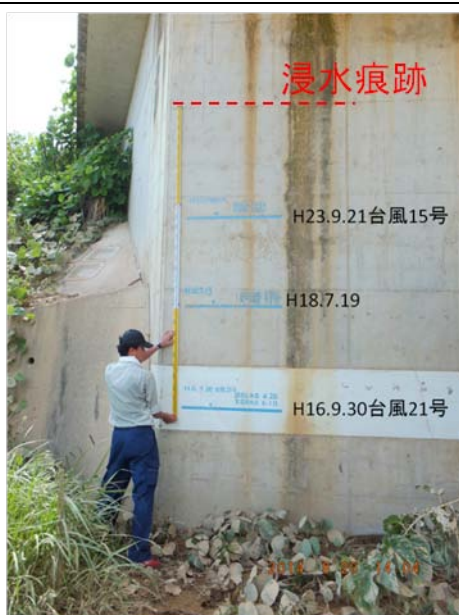
g. 国道175線アンダーパスに残された浸水痕跡の履歴。今回の大雨による浸水は平成23年9月台風15号よりも約1m高い。

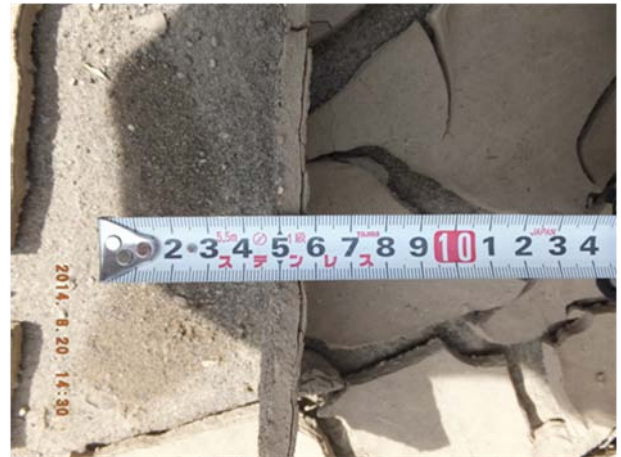
f. 大呂川に架かる橋梁上に堆積した土砂。厚さは7mm程度であるが、下層の砂分は出水前からあったものと想定された。

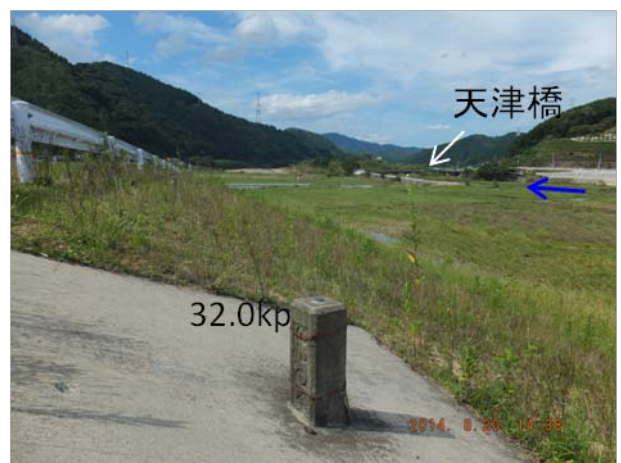
d. 高水敷は1.5m程度冠水し、ほとんどの草本が倒伏した。

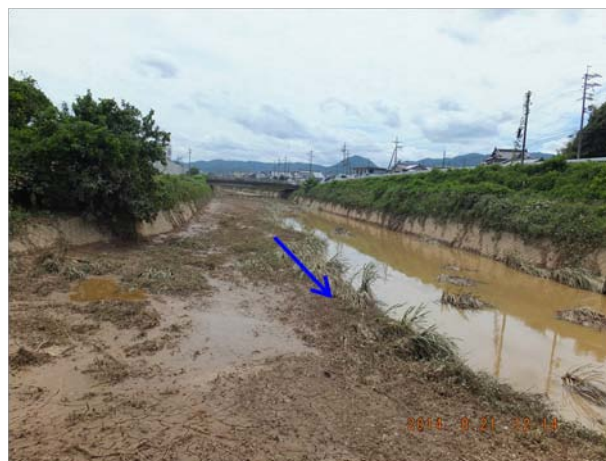
p. 和久川との交差点から弘法川の上流を望む。細粒土砂の堆積と植物の倒伏を確認できる。

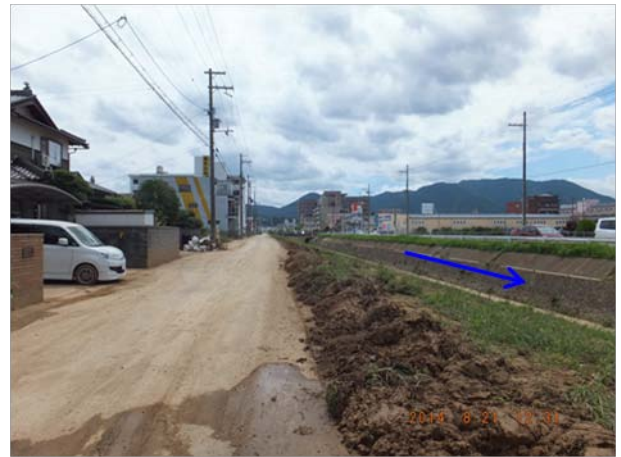
x. 弘法川の河岸に沿って土砂が積まれていた。沿川に多量の土砂が流出したことを推測できる。

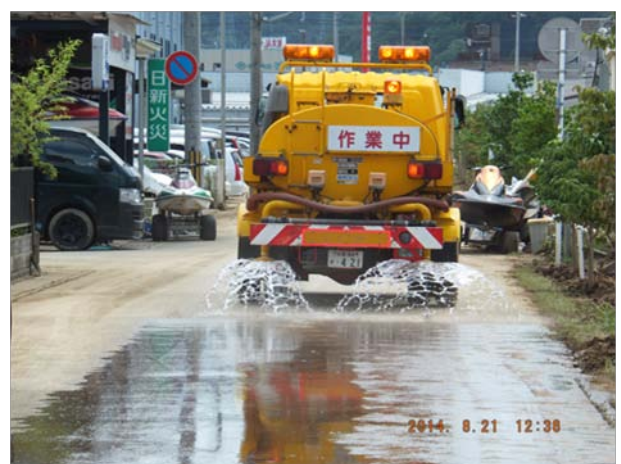
z. 散水車による水撒き作業。晴天が続いたため、路面上に堆積した土砂の飛散を防止するため実施されていた。

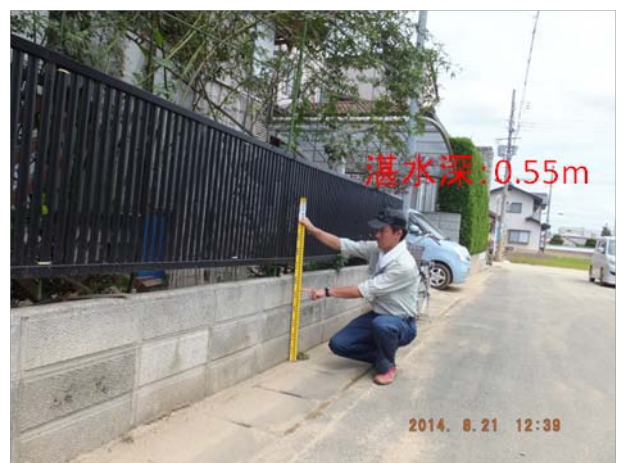
bb. 弘法川沿川で確認した浸水痕跡

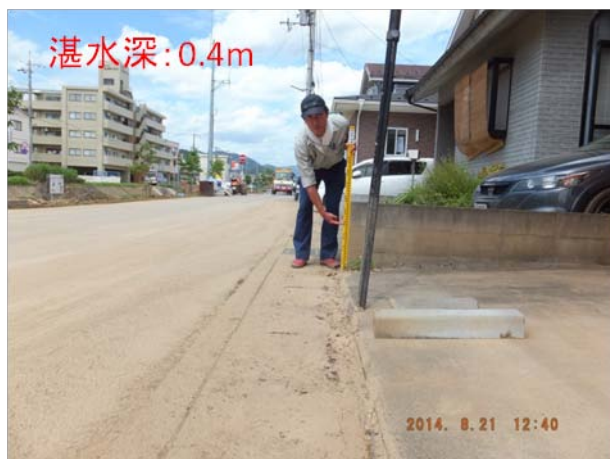
cc. 弘法川沿川で確認した浸水痕跡

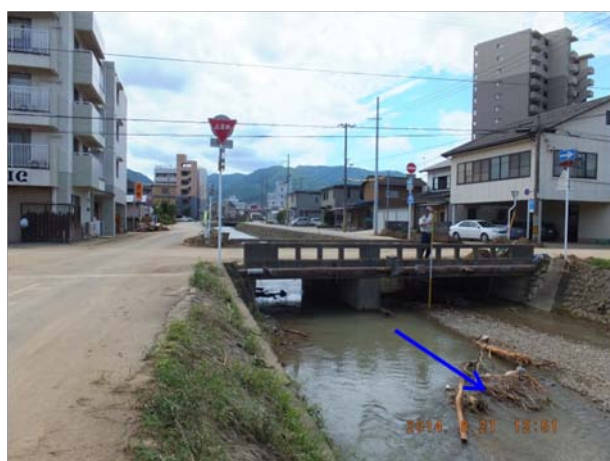
ee. 桁下約 1mの高さまで砂礫が堆積していた。明らかに河積が減少している。(弘法川)

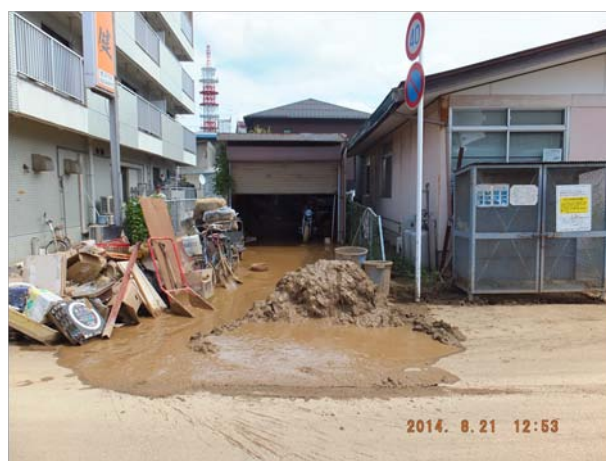
ff. 清掃がこれからと思われる宅地には水を多量に含んだ土砂で一面覆われていた。厚さは10cm 程度。

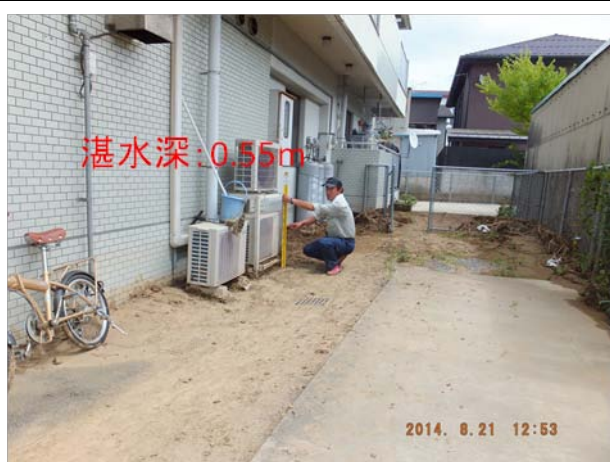
gg. 弘法川沿川で確認した浸水痕跡

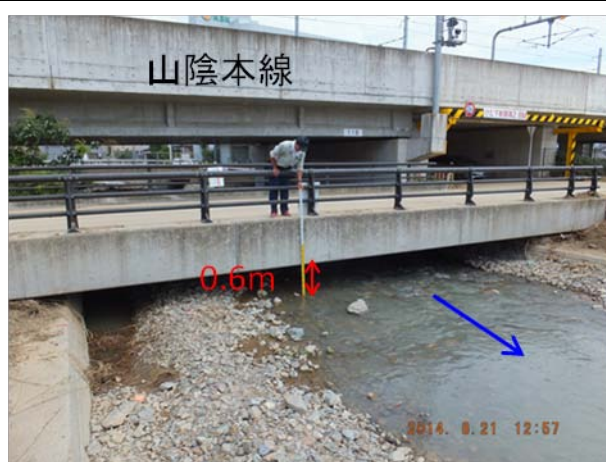
hh. 土砂で埋まる弘法川。桁下 0.6m 程度まで土砂が堆積し、洪水は橋の上流側で溢れ、下流へと拡散していったことを確認した。

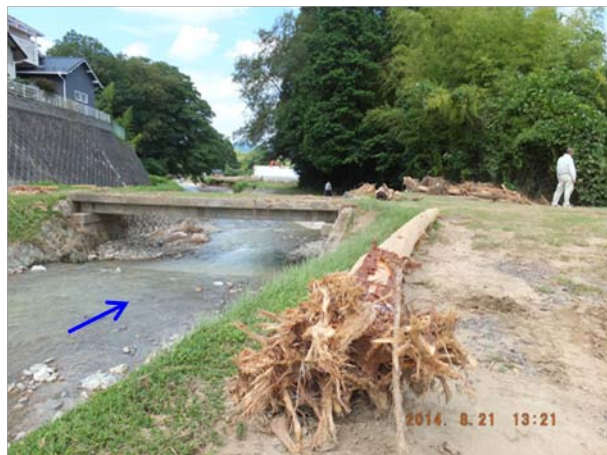
jj. 弘法川上流では流木が散乱していた。山地部で地すべりが発生していたと考えられ、出水時に橋梁下を塞いでいたものを除去したものと推測された。周辺の田圃には橋の脇から越流した水流によって侵食された痕跡が残されていた。

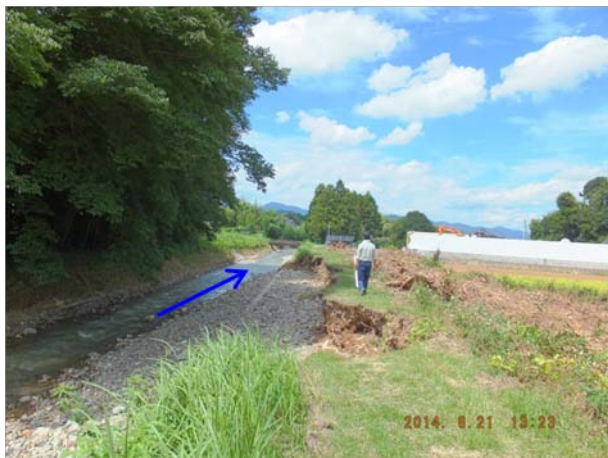
kk. 弘法川上流で確認した河岸侵食。山地部崩壊や河岸侵食によって発生した土砂が下流へ運搬され、弘法川での土砂の堆積を促進したものと考えられた。

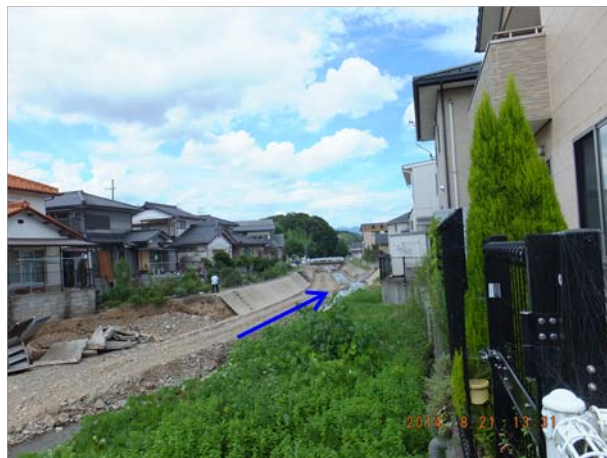
ll. 弘法川上流部で生じた護岸の崩壊。民家の外堀の基礎が崩落していた。残された護岸の表面は健全であることから、河床低下による護岸の崩壊と推測された。

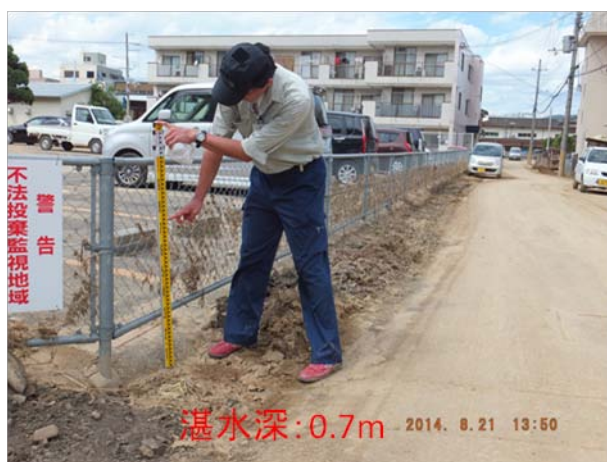
nn. 西川沿川で確認した浸水痕跡

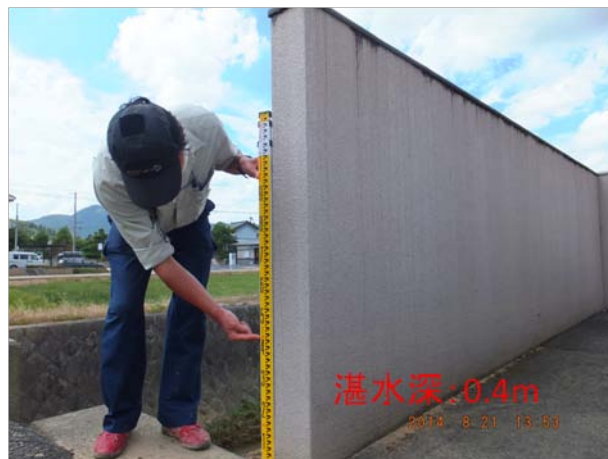
pp. 西川河岸際で確認した浸水痕跡

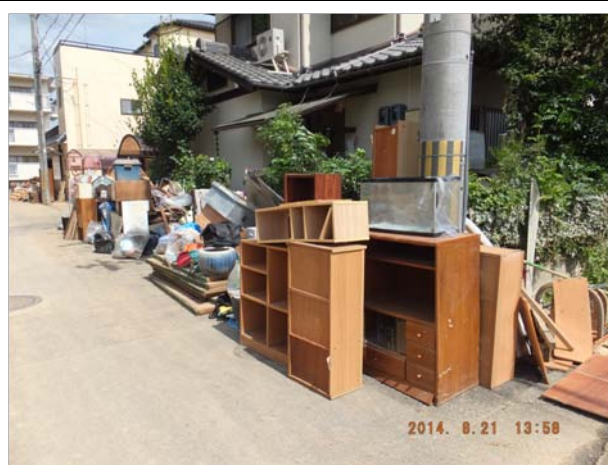
rr. 西川沿川で確認した家庭ゴミ。弘法川沿川で出されたゴミよりも土砂の付着が少ないように感じる。

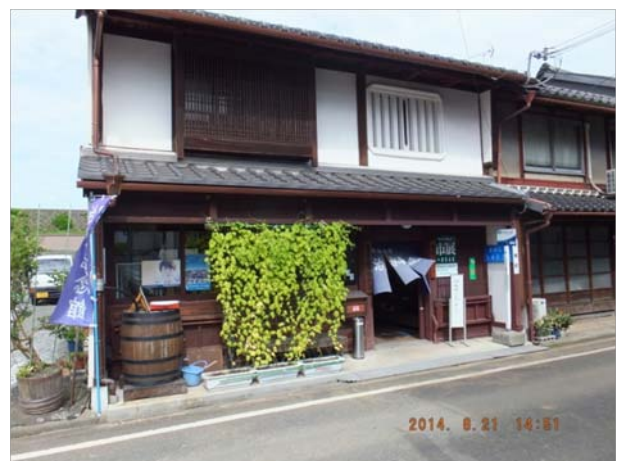
zz. 路地にある治水記念館では床下浸水とのことであったが、浸水痕跡は確認できなかった。治水記念館の方の話だと、下水から溢れ出し、その後周辺からも浸水したとのこと。浸水に伴う汚れは既に清掃したとのことであった。

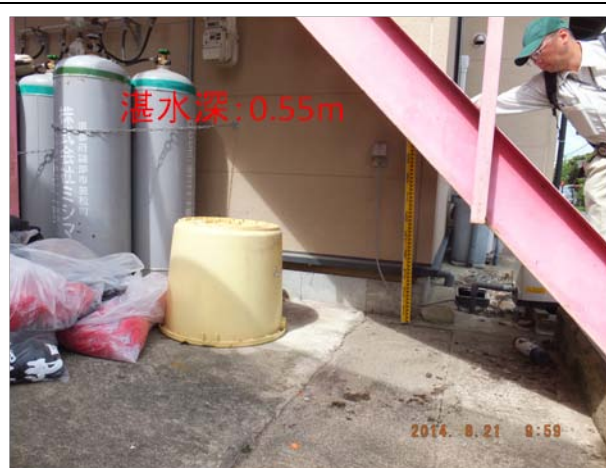
h. 河川堤防から少し離れると湛水深は小さくなっていた。

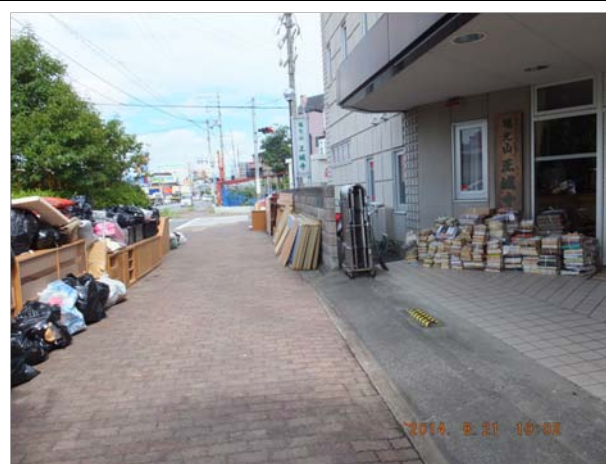
j. 地点 i から県道 55 号線に出た地点。周辺の状況から床下浸水程度と推定されるが, 一階のフロアが周辺地盤とほぼ同じ施設では 1 階にあった家財が被害にあったようである。

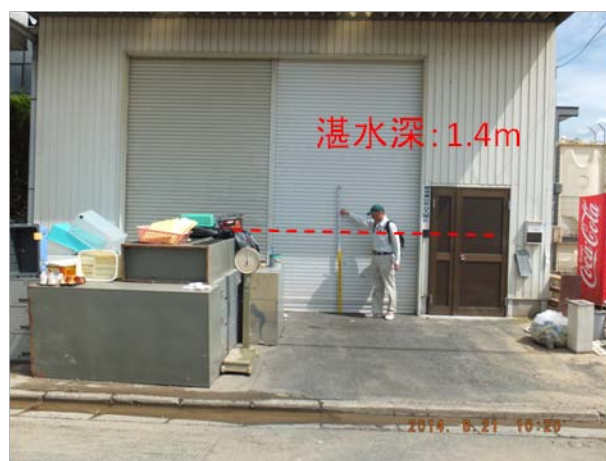
l. 地点 k. 近傍の建物の浸水痕跡

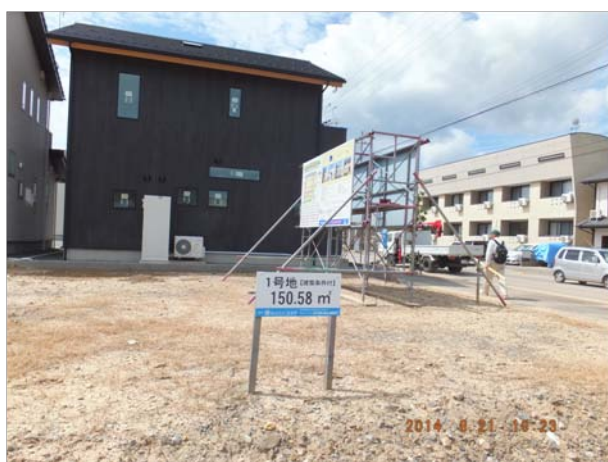
o. 弘法川沿川でも宅地が開発され、新築住宅が販売されていたが、床上浸水が確認された。

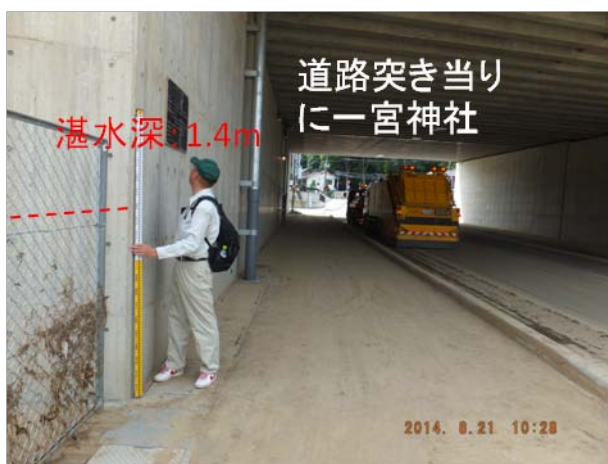
q. 一宮神社に向かって地盤高が高くなっており、一宮神社では浸水していない。

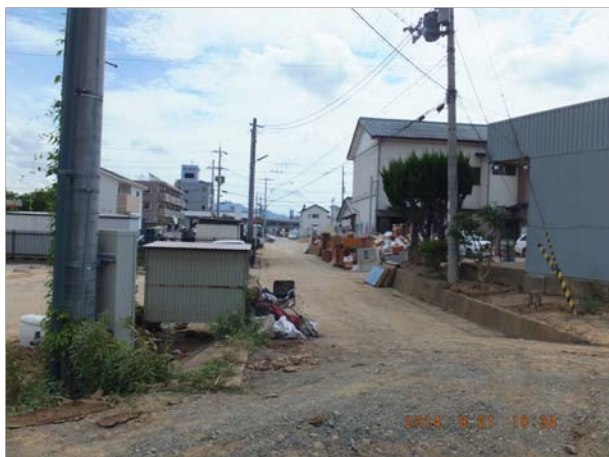
s. 細い道路では泥やゴミの除去が遅れていた。

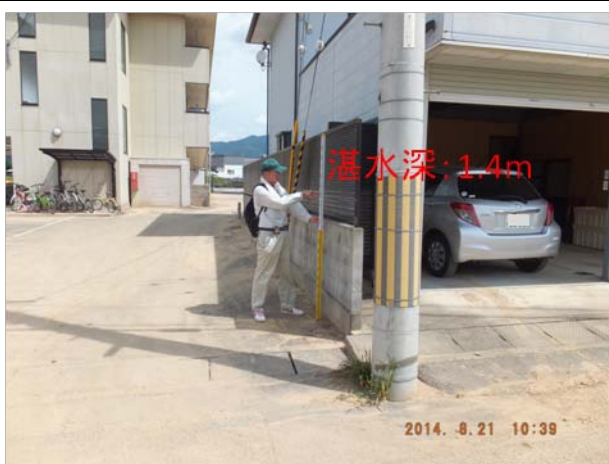
u. 法川沿川で確認した浸水痕跡

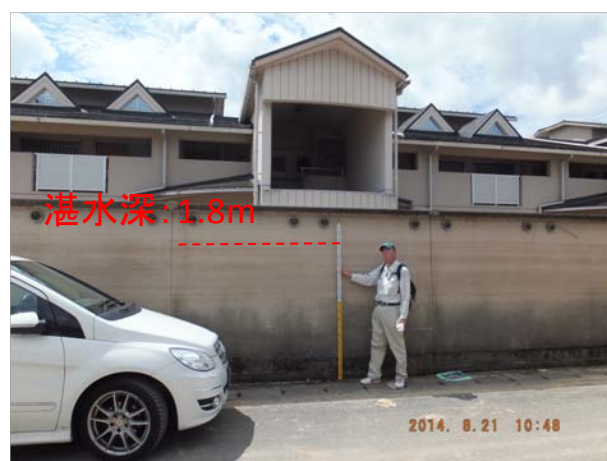
x. 地点 w.奥に見える壁の浸水痕跡

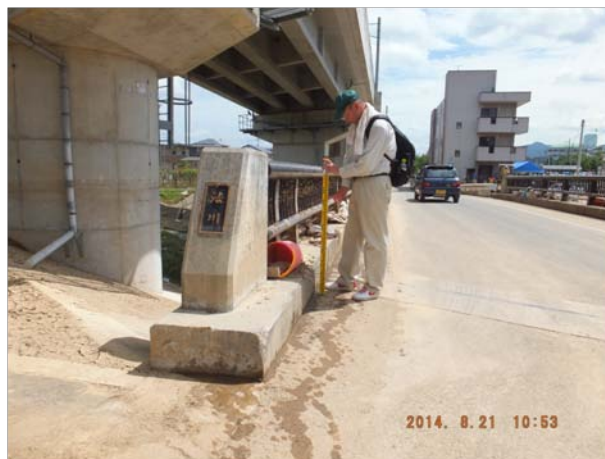
z. 山陰本線高架下の橋梁欄干で確認した浸水痕跡。地盤から 0.8m 程度。

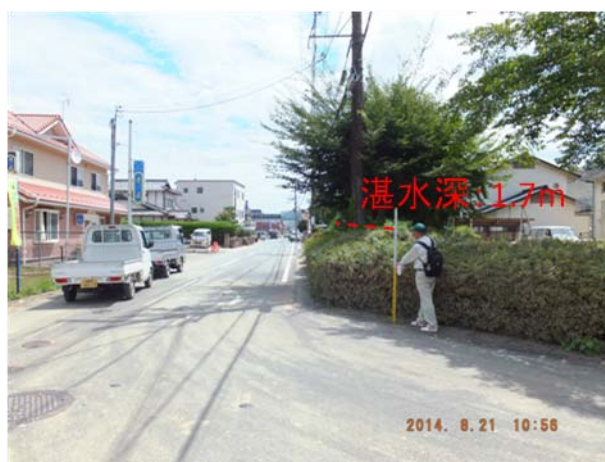
bb. 集会場からさらに土師川方面に向かった地点の浸水痕跡

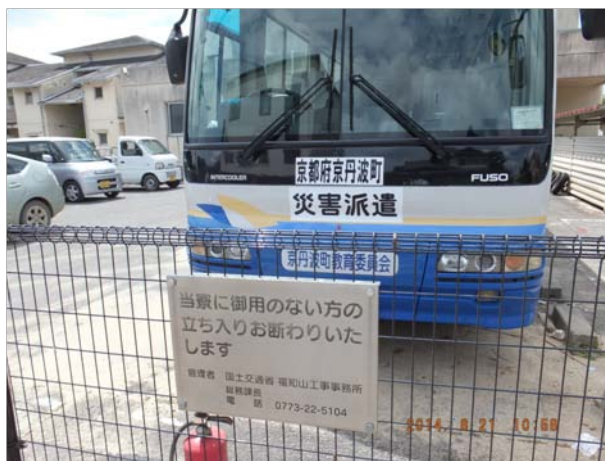
dd. 福知山河川国道事務所の寮も浸水。丹波町からの災害派遣車が駐車されていた。

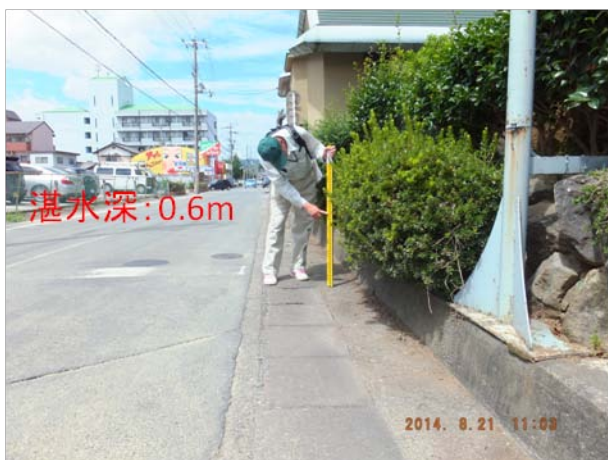
gg. 県道 55 号まで来ると湛水深はさらに小さくなる。土師川と法川のちょうど中間くらいが最も地盤高が低いように感じた。

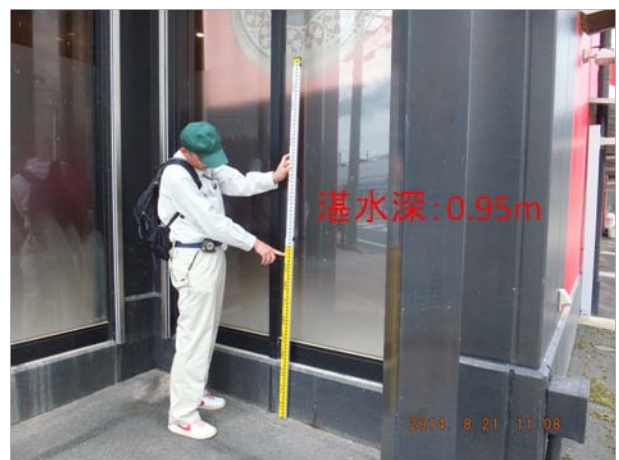
hh. 県道 55 号脇の施設に残る浸水痕跡

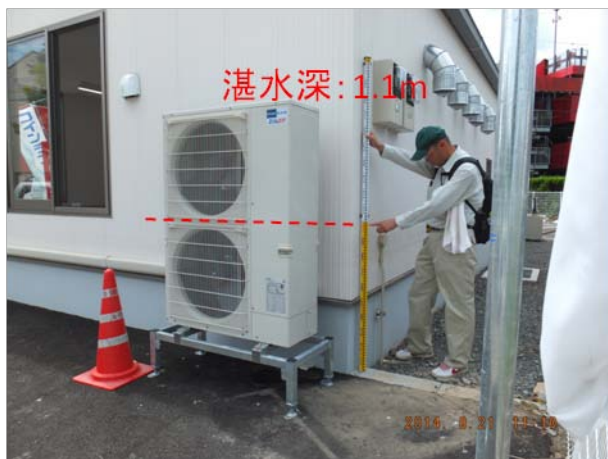
ii. 地点 hh. から県道 55 号を法川排水機場方面に行くと、徐々に湛水深が大きくなる。コインランドリーは床上浸水のため清掃中。機器の半分が湛水したエアコンの室外ユニットは作動していた。

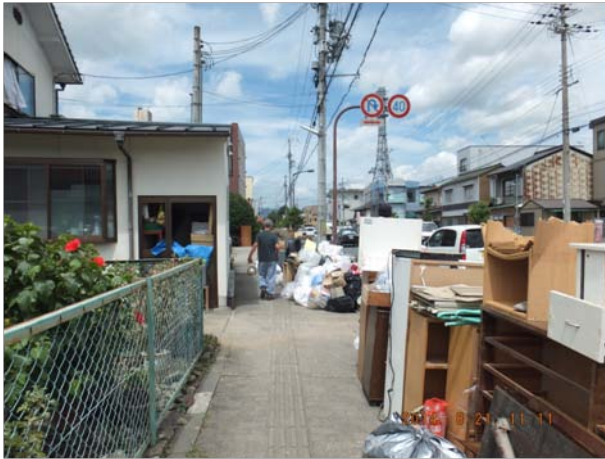
kk. 県道 55 号線を法川排水機場に向かって歩き、湛水深が 1m を越してくるとゴミが増加した。

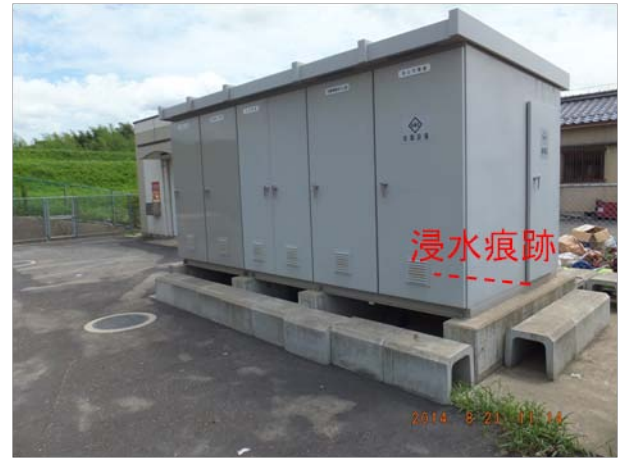
ll. 蛇ノ端ポンプ所変電設備に残る浸水痕跡。これまでに一度嵩上げされたようで、今回は 0.3m 程度冠水であり、停止しなかったようである（不具合の報告なし）。

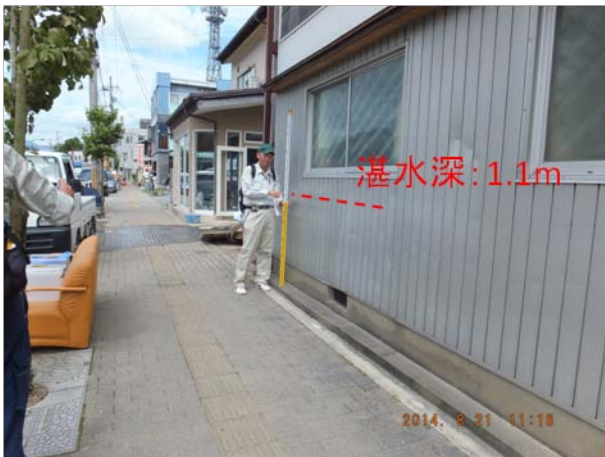
mm. 県道 55 号線脇の浸水痕跡。蛇ノ端ポンプ所から福知山河川国道事務所へ向かった地点。

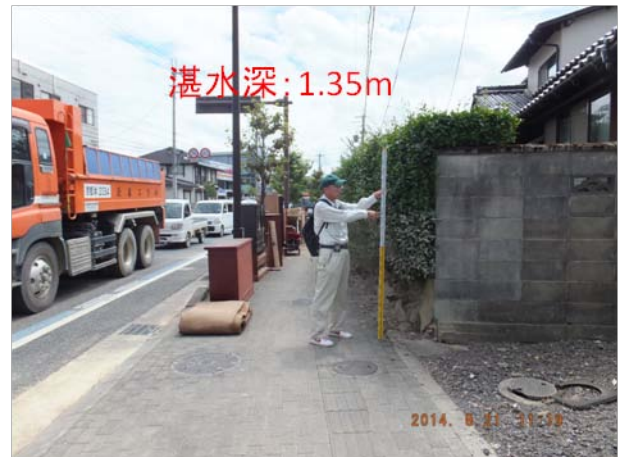
nn. 福知山河川国道事務所前交差点での浸水痕跡

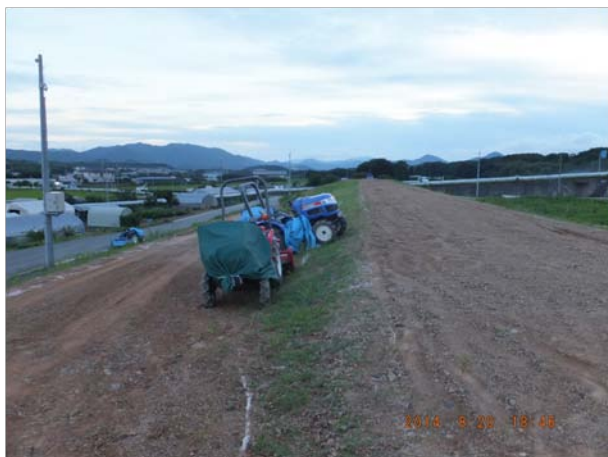
c. 堤防上に待避された農業機械。堤防は整備中であり、部分的に全く整備されていない区間があったが、河川からの浸水は確認できなかった。

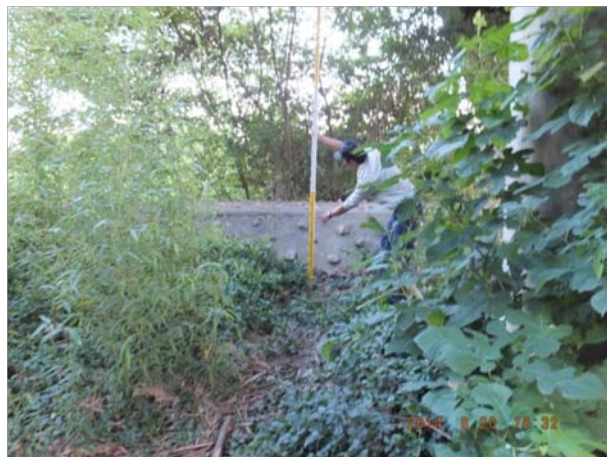
d. 低水路脇の竹林の中に残る旧堤防。越流しても壊れにくいようにと推定されるが、裏のりもコンクリートで被覆されていた。

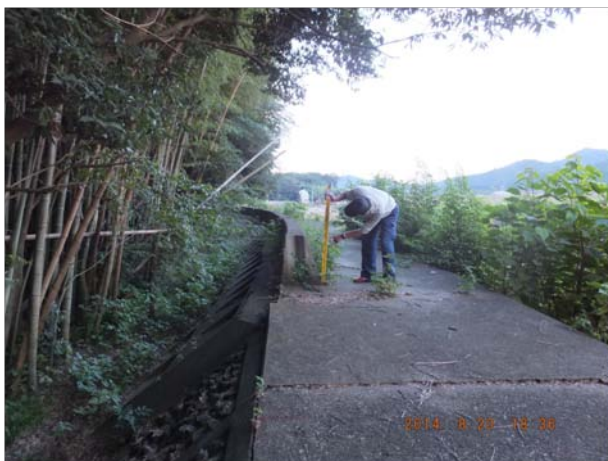
e. 旧堤防ののり肩に設置された高さ 55cm のパラペット (地点 d. の上流側)。戸田地区上流からの越水が始まることを避け、下流から徐々に湛水させる構造としたものと考えられた。

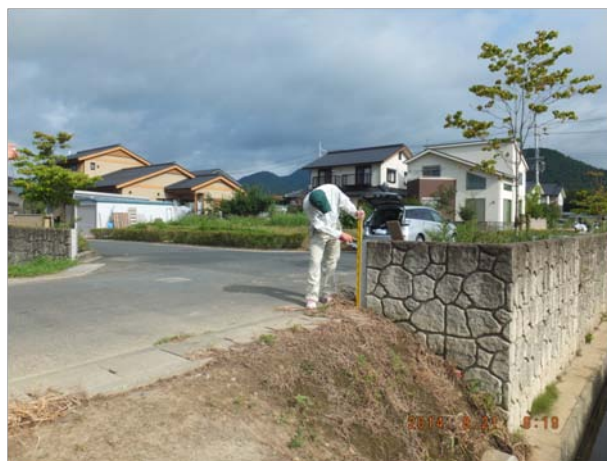
f. 移転先の戸田地区を囲む浸水防止壁。高さは 75cm 程度。開口部には浸水防止板をはめ込むために溝がある。

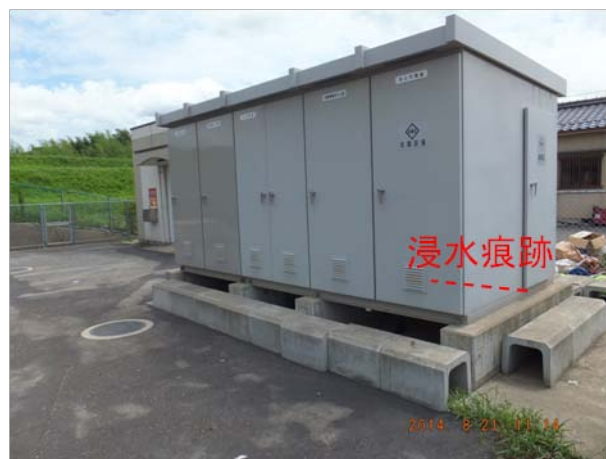
- 今回の出水は内水によるものであり、荒河排水機場によって排水される弘法川・西川の集水域、法川排水機場によって排水される法川の集水域、それぞれの集水域に降った雨水が排水しきれなかったことが原因であることが改めて確認された。由良川、土師川、和久川、牧川、宮川の洪水痕跡は低水路満杯もしくは高水敷上 2m 程度であり、越流の痕跡は確認できなかった。特に、戸田地区では由良川本川堤防を整備中であり、一部無堤の区間もあったが、そのような場所からも越流した痕跡を確認できなかった。
- 浸水によって破壊された家屋を 1 軒も確認することができなかった。**写真 - 1** に示すようなビニールハウスであっても屋根ビニールの下半分が冠水しても、ビニールに全く被害が生じていなかった。こうした調査結果から、流れがほとんどない状態で浸水していったことが推測された。
- 湛水深（浸水深）の分布に関しては、想定浸水深が 3～5m の箇所では 0.5～2.5m 程度、想定浸水深が 1～3m の箇所では約 0.5m 以下であったといった、おおよその傾向が見られた。現地を踏査し地盤高が低いと感じられる箇所では大きな湛水深となっていた。調査地点の中で最も大きな湛水深を記録した福知山城の駐車場では湛水深が 3m となり、駐車場にあった公衆トイレが屋根まで冠水していた（**写真 - 2**）。
- この駐車場の脇には、由良川の名を冠した「ゆらのガーデン」があり、一段（1m 程度）高い盛土上にカフェなど 7 軒程度が営業していたが、1 階部分が冠水し冷蔵庫等の営業機材が屋外に運び出されていた。ゆらのガーデンは平成 24 年 2 月にオープンしており、近年の浸水深等も考慮して盛土高を決定したと推定されるが、今回の出水では過去の浸水を上回るものであったことが推測される。**写真 - 3** はゆらのガーデン近くにある蛇ノ端ポンプ場の変電設備である。この変電設備も近年の水害を受けて一度嵩上げされたようだが、

写真 - 3 蛇ノ端ポンプ場の変電設備

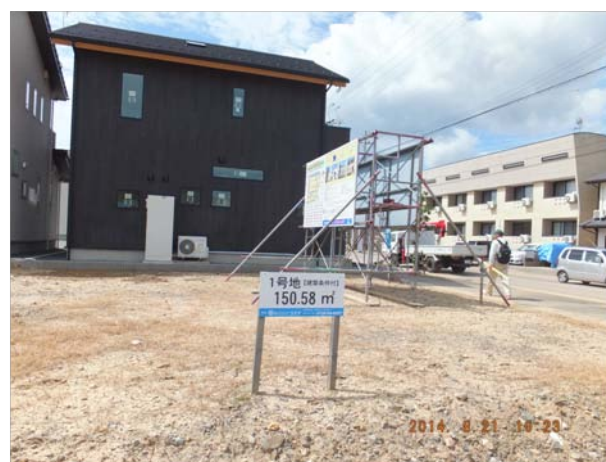
- ・ 法川の集水域では、新築の住宅が床上まで冠水していた（写真 - 4）。このような新築住宅が 2 区画で確認され、両区画ともデベロッパーにより開発され、土地と合わせて販売されているようであった。入居したばかりの住宅、建築中の住宅、これから入居予定と推測される住宅など、多数の住宅が浸水被害に受けていた。一方の区画は土師川左岸堤防沿いであり、もう一方の区画は一宮神社近くの区画であった。河川堤防が概成する中で、内水を考慮した土地利用規制の必要性が認識され、水害に強いまちづくりを推進するための仕組みを検討することが重要と感じた。例えば、ピロティー形式の住宅を建築した場合には、容積率を緩和するなどの措置が考えられた。

写真 - 4 床上浸水した新築住宅

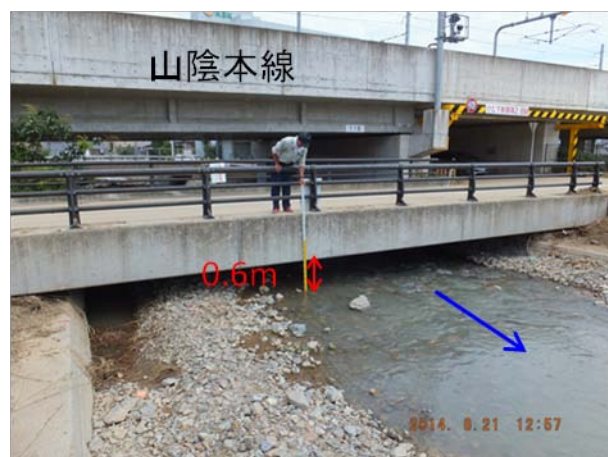
- ・ テレビ報道等により、通常の水害に比べて氾濫水に土砂の混入が多いことが指摘されていたことから、土砂の混入による水害被害額の変化を確認することを調査の目的の一つとしたが、現地調査を実施した 8 月 20 日時点では清掃車による路面清掃が進み、土砂の拡散状況を直接確認することはできなかった。しかしながら、河川内や河岸に残る土砂、排出された家庭ゴミへの土砂（埃）の付着状況を確認することで、弘法川からの土砂の流出が多かったことを推測できた。写真 - 5 は弘法川と西川の合流点の状況である。土砂の付着によって被害額の差を確認することはできなかったが、屋内の清掃や道路清掃等においては、土砂を集めて運び出す作業が必要となることから、復旧に掛かる時間が増加すると考えられた。
- ・ 弘法川で土砂の混入が多かった理由は、市内から山地部へと続く河道の状況を確認することで明らかとなった。山地部に向かうに従って流木が散乱している状況が確認され、河岸も一部で侵食されていた。流木の発生は山地部で崩壊が生じたことを示唆しており、山地崩壊や河岸侵食に伴って発生した土砂が勾配の緩くなった市街地で河道に堆積したと考えられた。特に、勾配が急激に緩くなる山地部から市街地に出た地点に架かる橋梁では、その桁下に多量の砂礫が堆積し桁下高が 60cm 程度と非常に小さくなっていた（写真 - 6）。その結果として、橋梁地点で河積が不足し（河道閉塞に

近い状態となり)、橋梁の上流部から越水し、そこから市街地への氾濫流が広がったことが流れの痕跡から確認された。弘法川と西川の合流点では、どちらかと言えば泥に近い材料であったが、当該区間ではこぶし大の礫が中心であり、その影響は福知山市民病院付近の河道まで影響が及んでいた（写真 - 7）。この地点でも桁下高 1.0m 程度まで土砂が堆積していた。

写真 - 6 河道閉塞に近い状態の橋梁

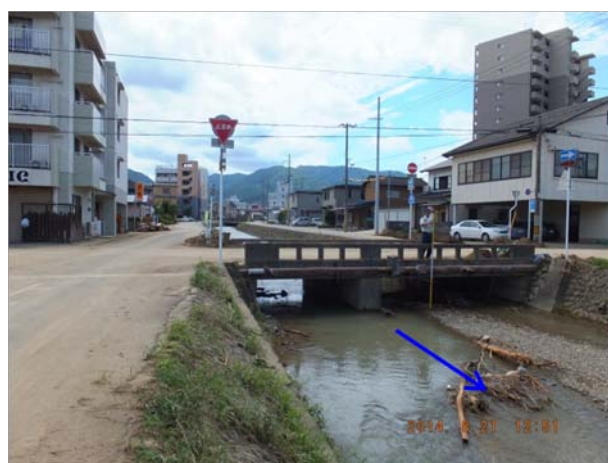
写真 - 7 福知山市民病院近傍の河道の状況
