令和2年7月豪雨災害調査報告

～「堤防等の被害」と「市街地の被害」の詳細な現地踏査を実施～

一般財団法人国土技術研究センター
河川政策グループ

令和2年8月18日

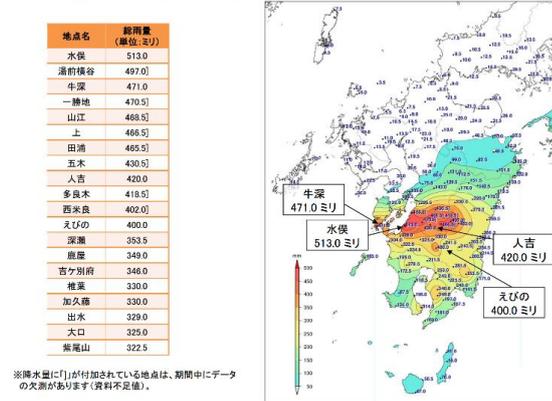
図 1-1 降雨コンター図¹⁾

4日未明から朝にかけて県の南部を中心に局地的に猛烈な雨や非常に激しい雨が降り、芦北町付近では3時20分に約110ミリの猛烈な雨を記録した。その後も天草市、芦北町、津奈木町、人吉市、あさぎり町、球磨村、八代市付近では、1時間に約110ミリから120ミリ以上の猛烈な雨が降り続いた。

この大雨で1時間降水量では牛深（天草市）の98.0ミリを含む2地点、24時間降水量では湯前横谷（湯前町）の489.5ミリを含む7地点、48時間降水量では多良木（多良木町）の418.5ミリにおいて、それぞれ観測史上1位の値を更新した。

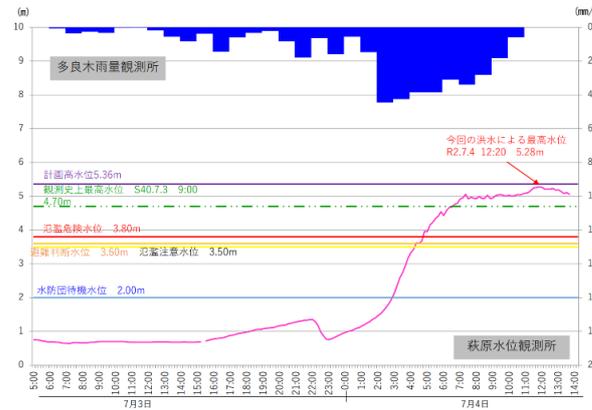
図 1-2 水位・雨量の状況図（球磨川 萩原地点）¹⁾

萩原（球磨川右岸 6.7k）と人吉（球磨川左岸 62.2k）の各水位観測所のハイドログラフを図 1-2、図 1-3 に示す。それぞれ観測史上最高となる 5.28m、7.25m の水位を記録した。

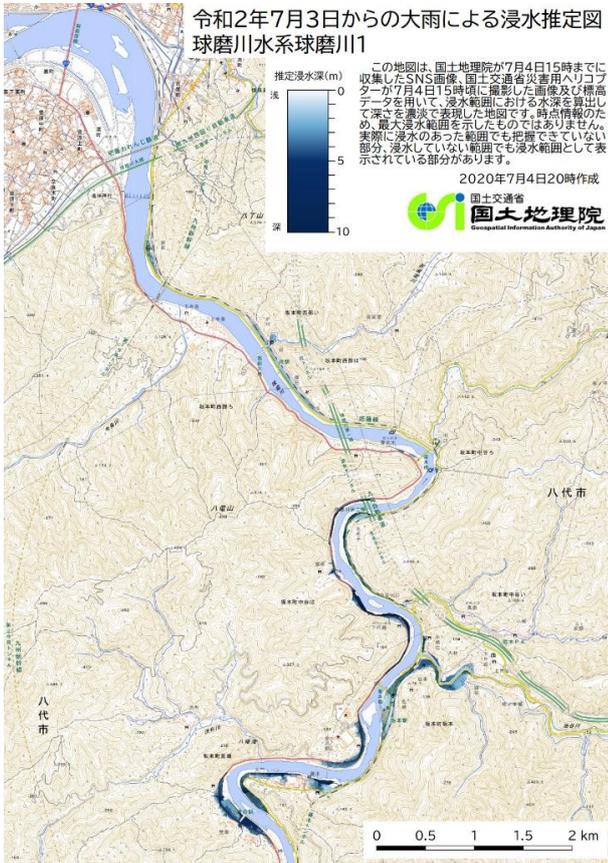
図 1-4 八代市浸水推定図^{iv}

八代市、人吉市の浸水推定図を図 1-4、図 1-5 に示す。ともに 10m 近い浸水深を示す箇所が見受けられ、人吉市においては田畑・市街地など広い範囲が浸水したことがわかる。

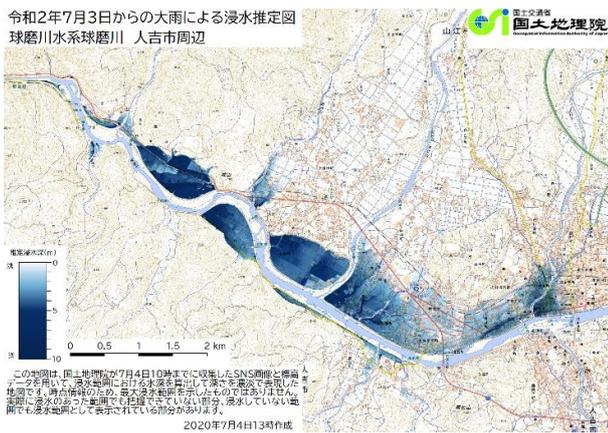
図 1-5 人吉市浸水推定図^v

国土院が公表している浸水推定図(図1-5)によれば、堤防決壊箇所(左岸 55.0k)周辺の最大浸水深は9m程度と推定されている。

千寿園では避難確保計画を作成し、避難訓練も行っていたが、被災時には入所者 70 人の屋内安全確保（垂直避難）を行っている途中で水位が急激に上昇し、避難が間に合わなかった^{xiii}。球磨川に近い国道 219 号線の周辺は浸水深が大きく、立退き避難は更に困難であったと考えられる。国土地理院が公表している浸水推定図（図 1-5）によれば、球磨村渡地区周辺の最大浸水深は 9m 程度と推定されている。

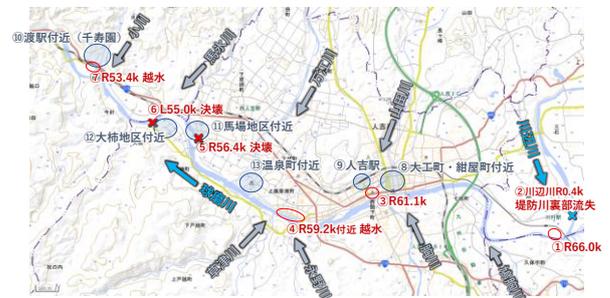
図 1-6 人吉周辺の調査箇所

調査については、堤防被害の大きな箇所や、浸水深の大きなところを中心に、以下の 13 箇所の調査を実施した。
