耐震性能照査および対策の実施状況

(4)河川堤防の耐震照査の状況

(5)大規模被災箇所と耐震照査の状況

(6)耐震対策の実施箇所における被災状況

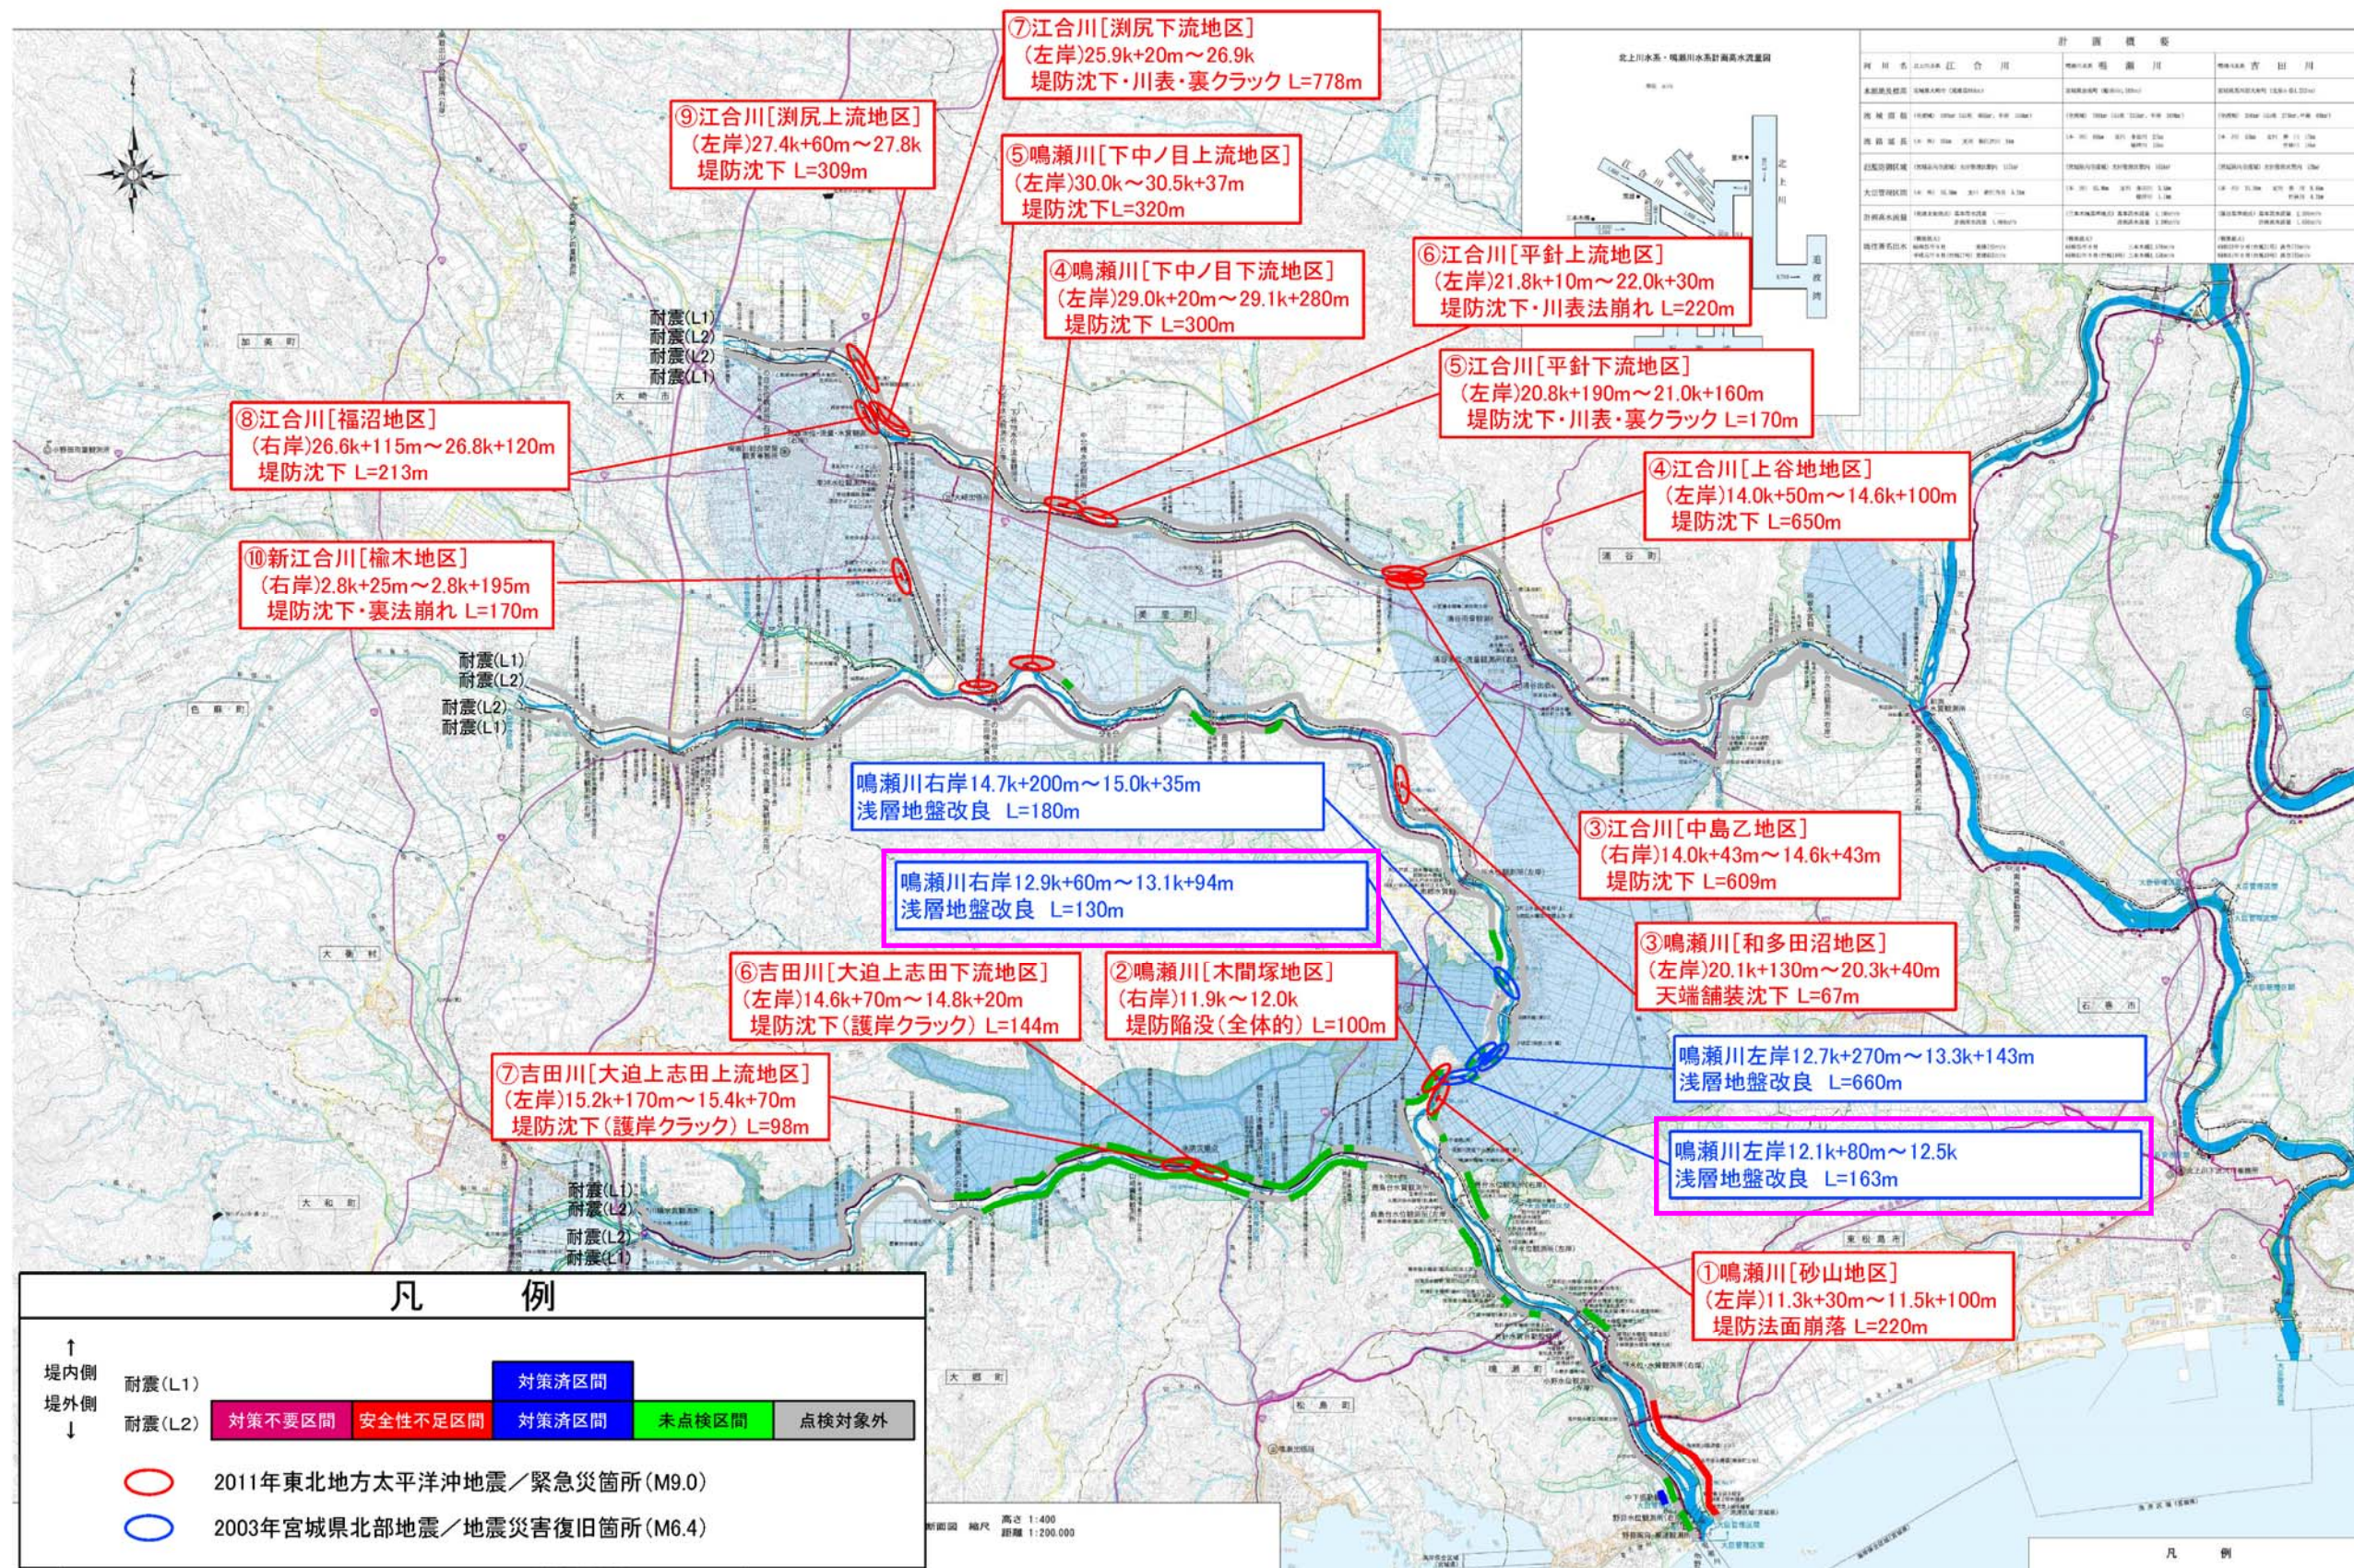
# 堤防状況図【江合川・鳴瀬川・吉田川】

・本地震による緊急復旧工事実施箇所（計53箇所）および関東地整における大規模な被災箇所（計25箇所）で、L2地震動に対する照査対象区間が該当するところは、関東地整管内ではなし。 東北地整管内では、鳴瀬川、吉田川で3箇所が該当するが、いずれも照査未実施。

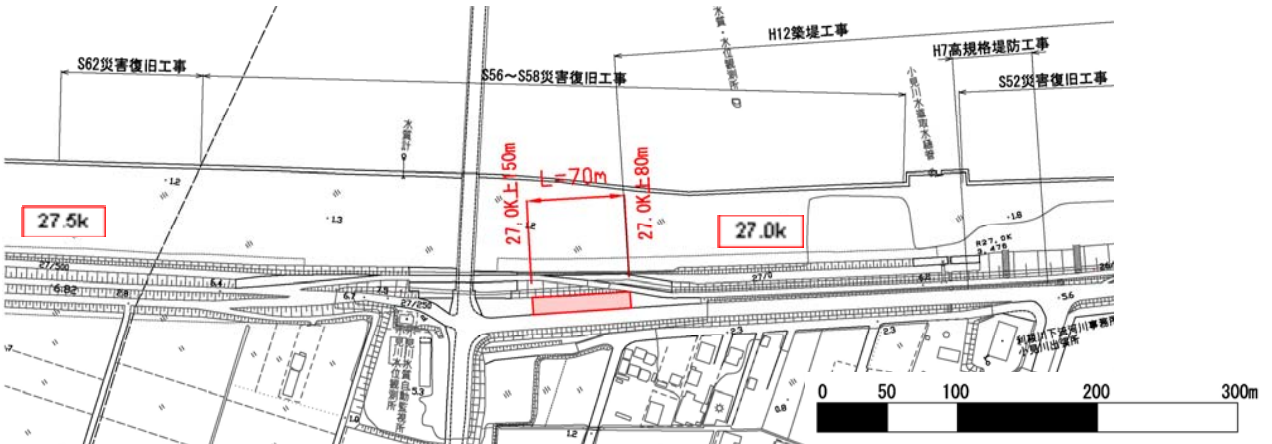
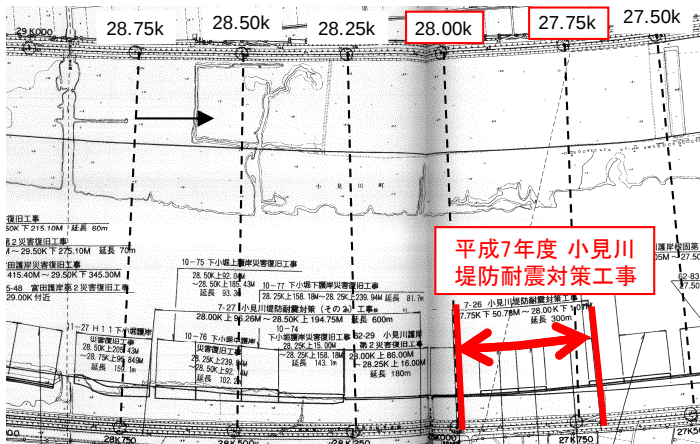
L1 耐震対策（グラベルドレーン）を施した箇所の事例

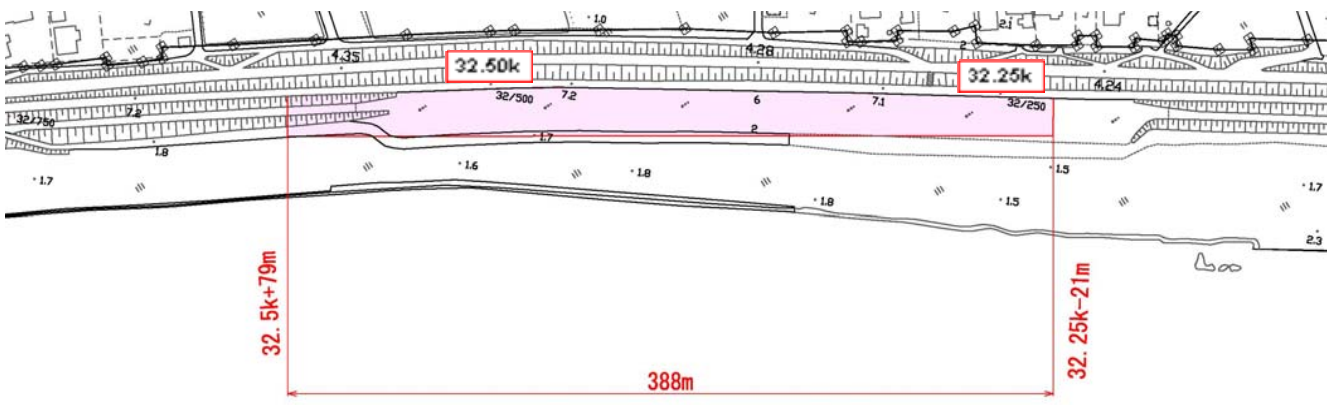
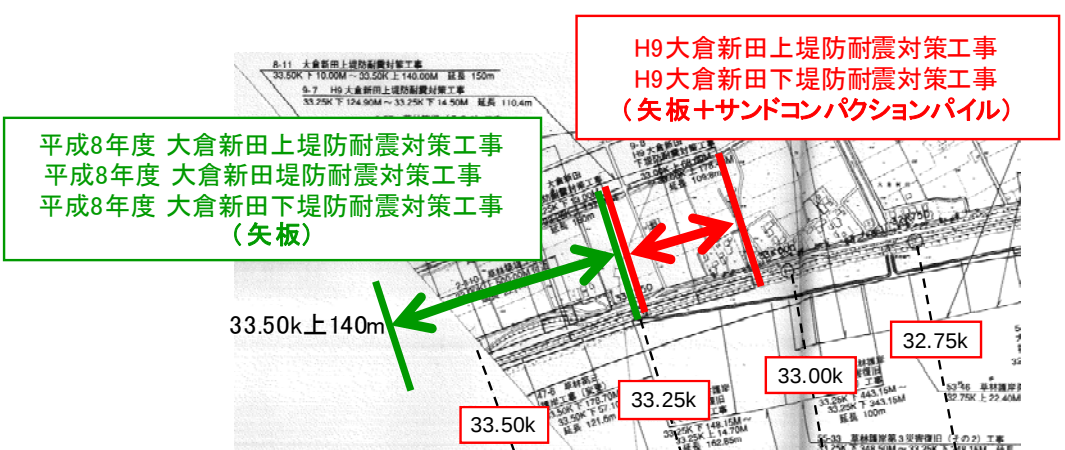
L1 耐震対策(矢板、サンドコンパクション)を施した箇所の事例

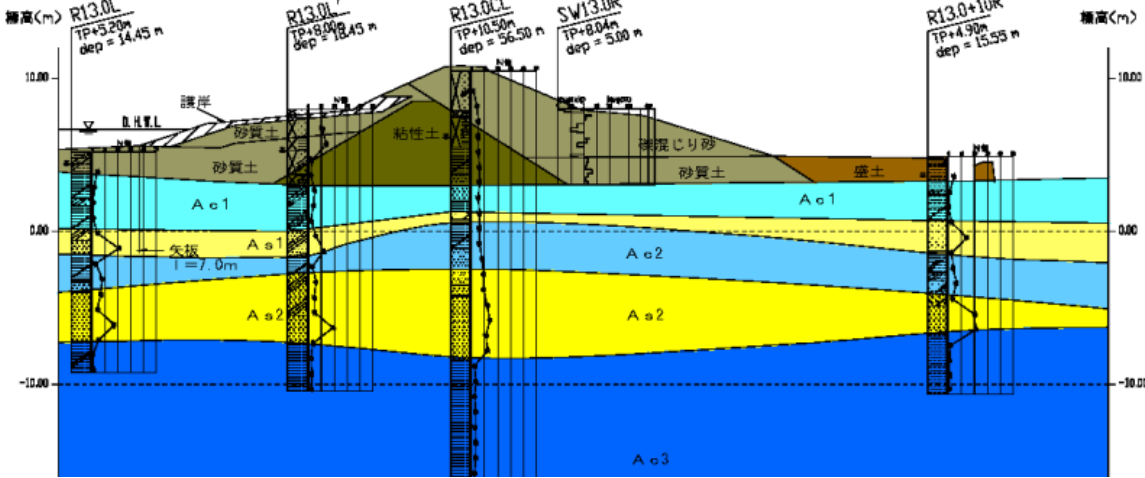
| | ①H15 宮城県北部地震による被害状況 | ②今回の地震による同箇所の状況 |
|---|---|---|
| 地質横断面図 | | |

堤体基盤に浅層改良を施した箇所の事例（鳴瀬川右岸 12.9k+60m～13.1k+94m）【木間塚地区】
