## 東北地整における大規模堤防被災一覧

【東北地方太平洋沖地震による被災箇所（代表）一覧】

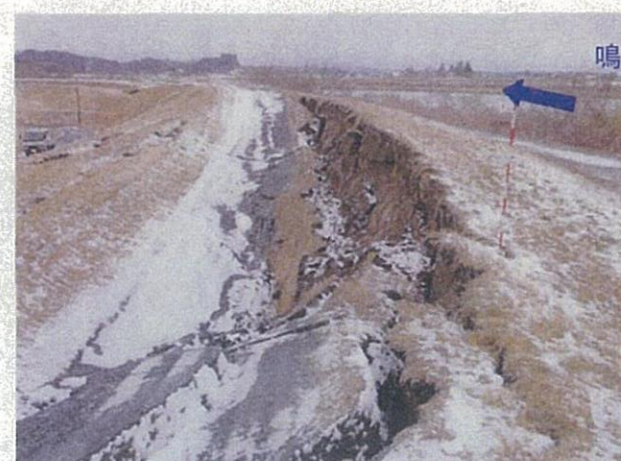
写真②天端が沈下し、裏法には幾重にも縦断クラックが発生すると共にはらみだしが見られる

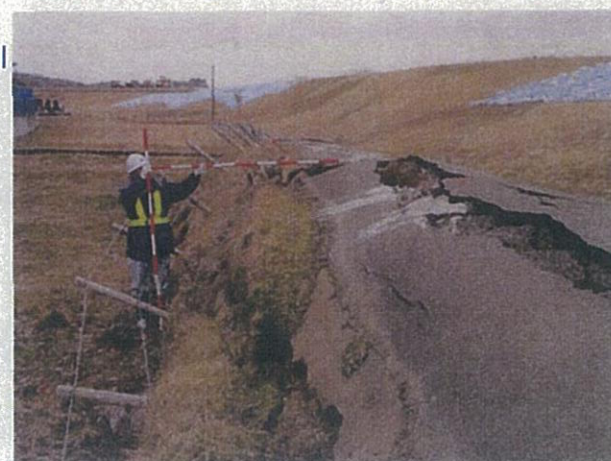
写真③裏法の測道は隆起、はらみだしが見られる

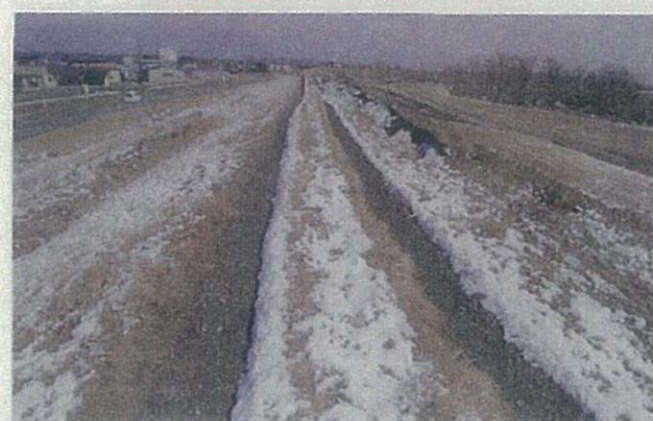
写真①堤防全体的に沈下・陥没

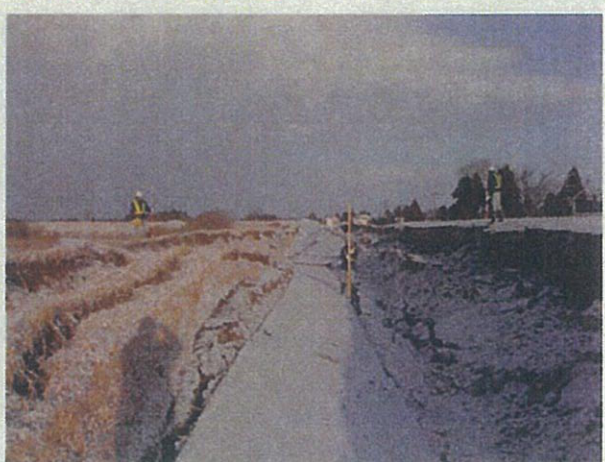
写真②: 天端の沈下量 3.0m

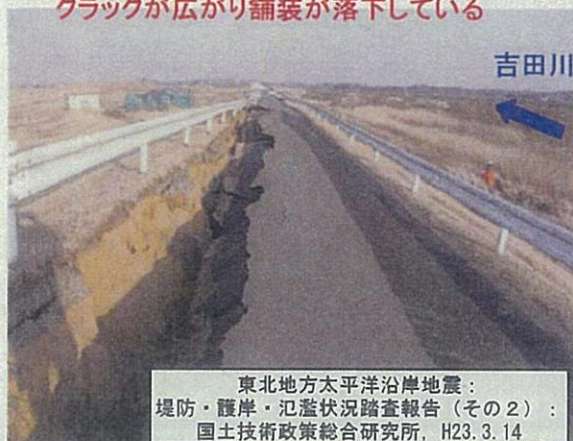
写真①天端が沈下し、川表に傾斜している天端川裏側は  
クラックが広がり舗装が落下している

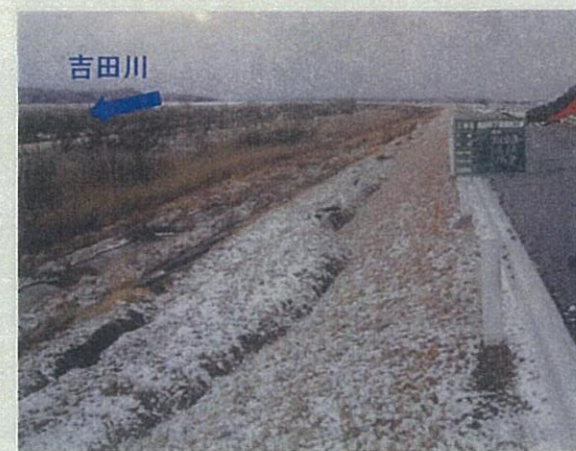
写真②表法には幾重にも縦断クラックが発生  
すると共にはらみ出しが見られる

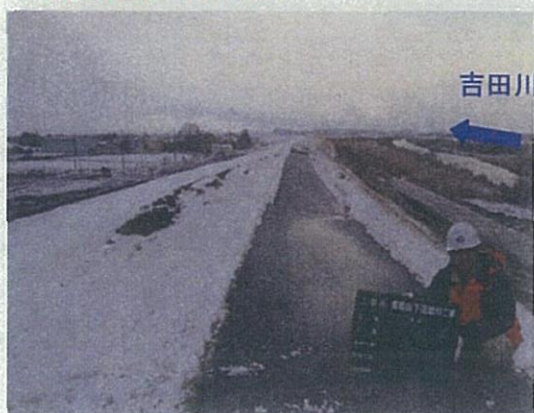
写真①天端全体が沈下

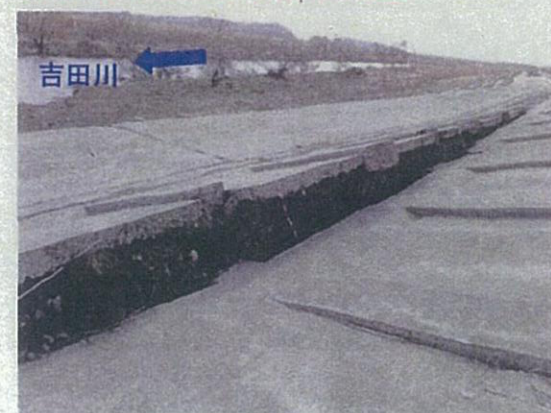
写真②護岸の沈下、段差が発生

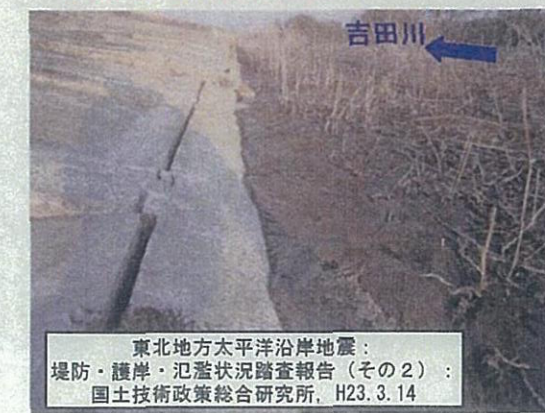
写真④護岸端部の噴砂

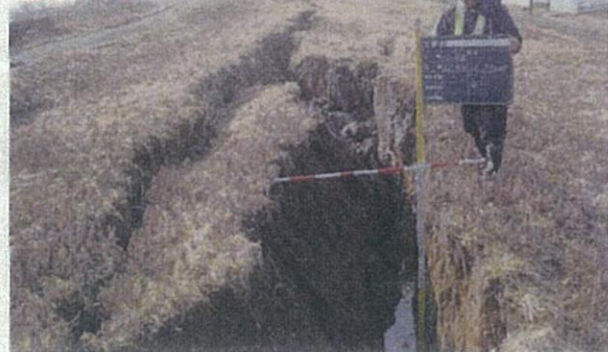
写真①22k付近の裏法縦断クラック。幅は2m、深さは約1.1mに達している。クラックの底に水が確認される。

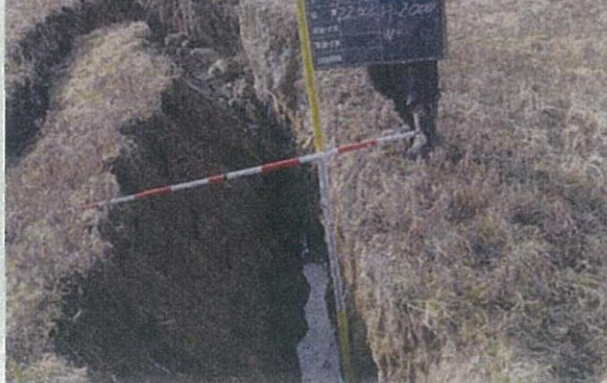
写真②22k付近の裏法縦断クラック底で確認される水

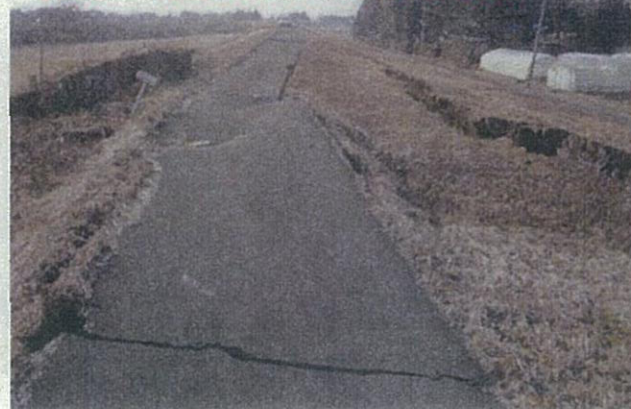
写真③22k付近の天端の沈下とうねり状況

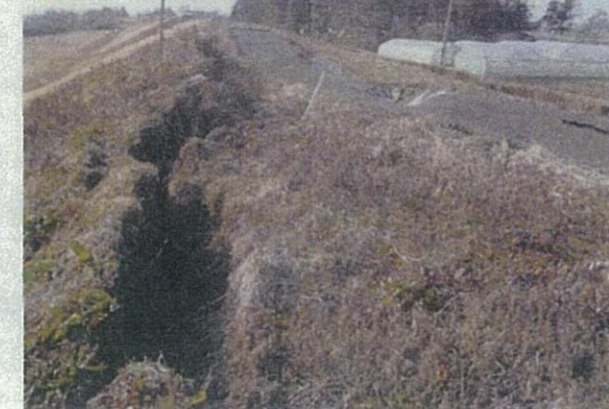
写真④22k付近の天端表法兩側面の縦断クラック

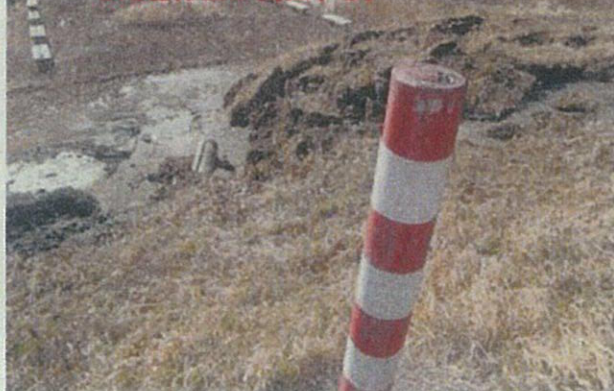
写真②法尻付近には液状化した土砂と泥土化した塊体土が流出する。

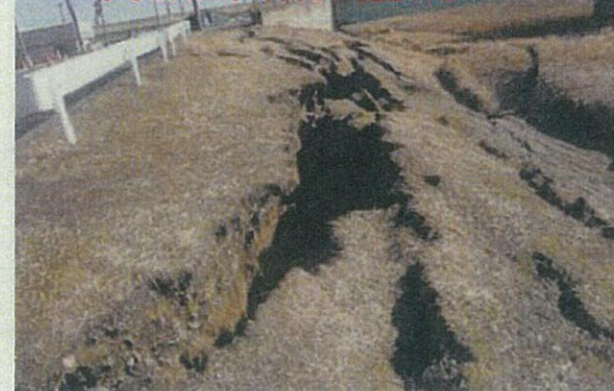
写真③表法には幾重にも縦断クラックが発生すると共に孕み出しが見られる

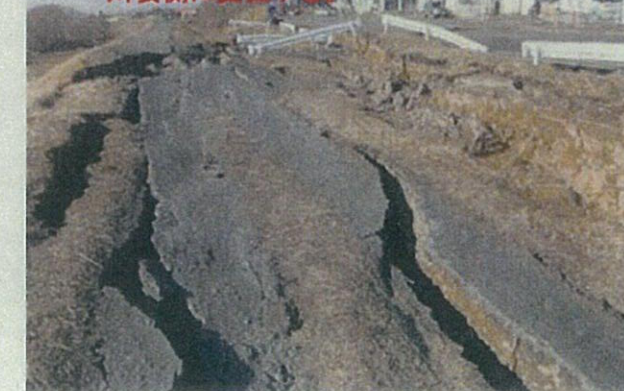
写真④天端には幾重にも縦断クラックが発生し、川表側に変位する。
