効果的、効率的な耐震対策手法(工法)と 耐震照査及び対策の促進

東日本大震災における堤防被災の特徴

1. 効果的、効率的な耐震対策手法(工法)

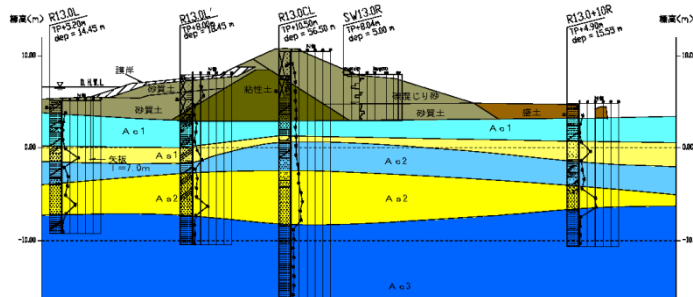
○地質横断面図

- ・鳴瀬川においては、H15の宮城県北部地震によって堤体に大規模な被災を発生し、再度災害防止のため、耐震対策として堤体直下の地盤改良を実施している。
- ・今回の地震による大規模被災は、地盤改良実施箇所では発生していない。

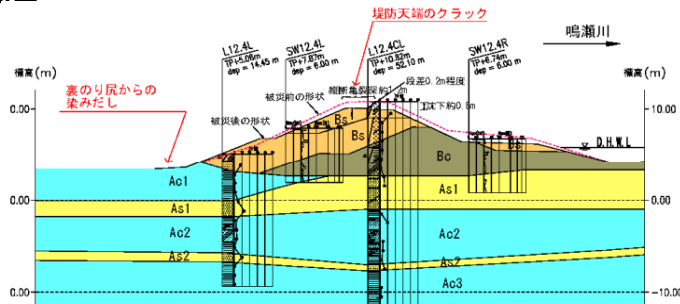
○地質横断面図

堤体基盤に浅層改良を施した箇所の事例(鳴瀬川左岸 12.1k+80m~12.5k【砂山地区】)

- ・鳴瀬川においては、H15の宮城県北部地震によって堤体に大規模な被災を発生し、再度災害防止のため、耐震対策として堤体直下の地盤改良を実施している。
- ・今回の地震による大規模被災は、地盤改良実施箇所では発生していない。

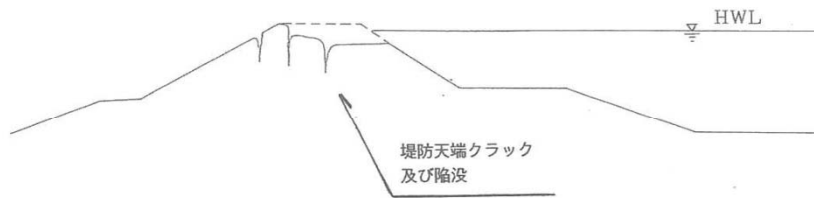
○H15宮城県北部地震による被害状況

H15地震後の被災状況(天端縦断亀)

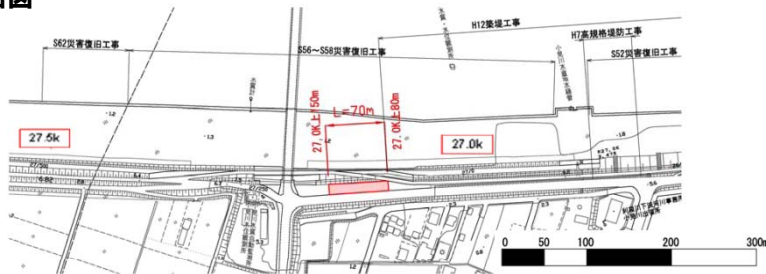
○平面図

- ・利根川右岸27.0k+80m~27.0k+150mの被災形態は、堤防が天端から表のりに向け3m陥没。(左) 一方、直上流の27.75k~50m~28.0k-1012mは、耐震対策(レベル1)としてグラベルドレーン(直径500mm、深さ8.5m、1mピッチ)がのり尻付近に施工されており、今回地震による大規模な被災は発生していない。(右)。
- ・引き続き、既設の耐震対策工の堤防変形抑制効果の評価検討を行い、効果的・効率的な耐震対策に資する。

①大規模被災箇所:利根川右岸27.0k+80m~27.0k+150m

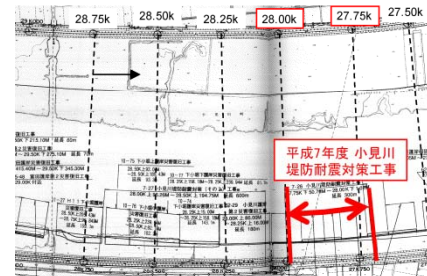
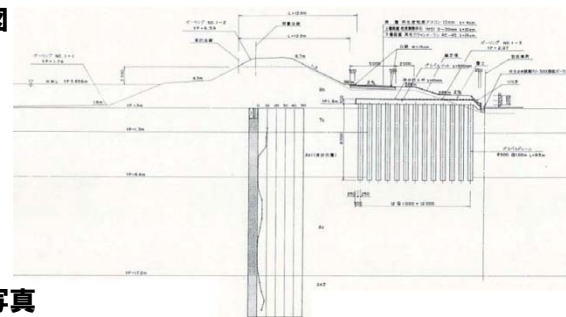
②L1耐震対策箇所:利根川右岸27.75k~50m~28.0k-1012m

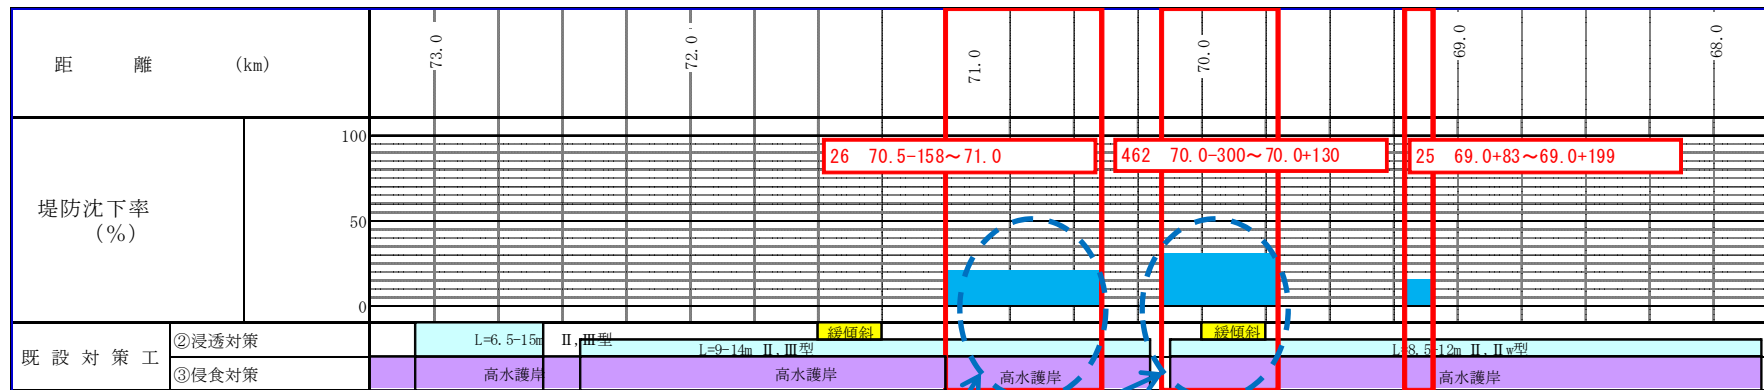
- ・利根川下流(-1.0k~88.0k区間)において、旧河道や落堀等の要注意地形箇所を対象として、遮水矢板(浸透対策工法)、高水護岸(侵食対策)施工区間における、無被災、大規模被災、及び中規模被災の延長について集計を行った。
- ・各対策工とも、対策が施されていることで被災が軽減されるとは言い難いものの、遮水矢板では大規模被災がなく、無災害が若干多い傾向である。

○利根川(68k~73k)における被災箇所と浸透・侵食対策工の比較図(赤枠は大規模被災箇所)

引き続き、浸透・侵食対策工施工箇所における、沈下率等について調査を行い、浸透対策工の実施による沈下低減効果について評価し、効果的・効率的な耐震対策手法に資する。

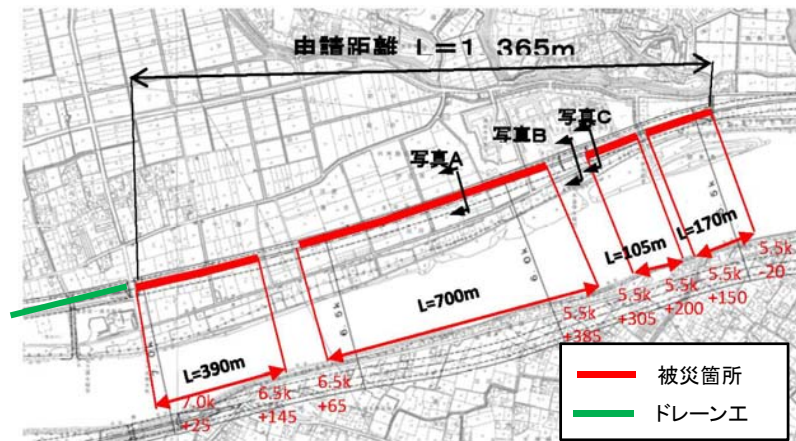
○被災箇所平面図

- ・今回の地震にて、ドレーン施工区間直下流の5.5k付近～7.0k付近で堤防の亀裂等の大規模被災が発生した。
- ・那珂川左岸7.0k～8.75kにはドレーンが施工されている。
- ・近接しており、堤体構造もほぼ同様であるが、ドレーン施工箇所は本地震による被災がなかった。
- ・引き続き、浸透対策工の堤防変形抑制効果の評価検討を行い、効果的・効率的な耐震対策に資する。

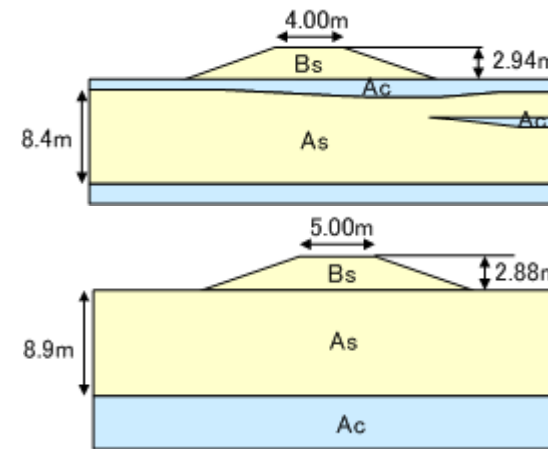
○被災箇所の横断構造(7.0k)(上)と、無被災箇所の横断構造(8.0k)(下)

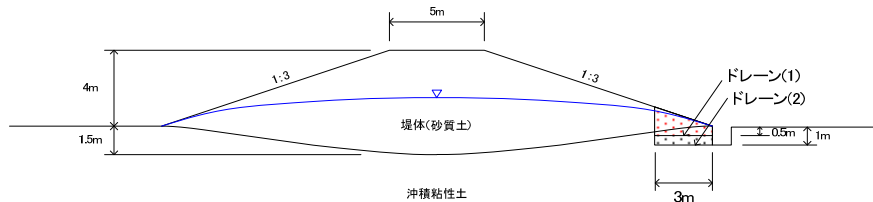
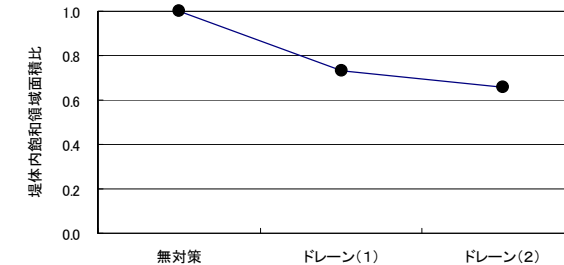
- ・堤体内液状化による被災箇所での対策工として、法尻部ドレーンを設置した場合の沈下抑制効果について試算を行った結果を示す。
- ・降雨量を0.5mm/hrとして、無対策、ドレーン2種(敷高GL-0.5m、GL-1.0m)の3ケースについて浸透流計算(定常計算)を実施した結果を初期水位条件として与え、地震動をタイプI、300galを与え、ALIDによって沈下計算を実施。
- ・ドレーンを施工した場合、堤体内地下水位の低下による沈下抑制効果が確認された。
(無対策時沈下量1.4m → ドレーン施工時沈下量0.8m)

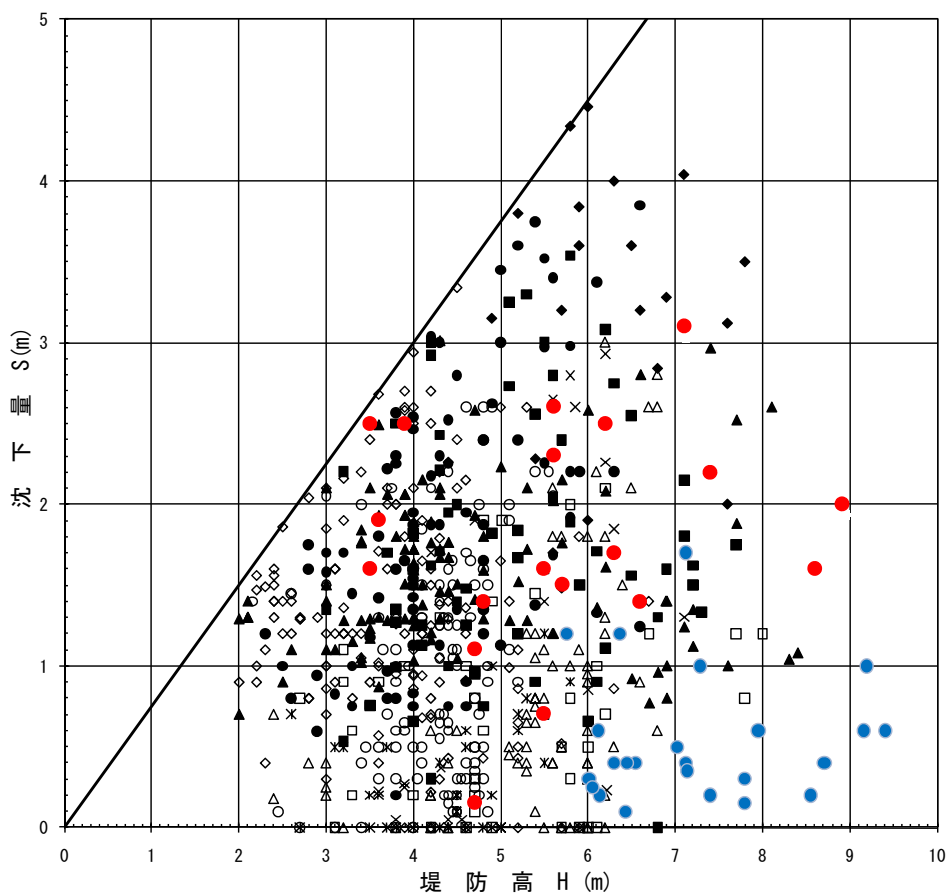
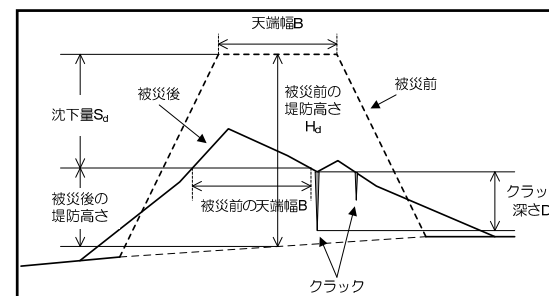
- 本地震で被災した、関東地方整備局管内と東北地方整備局管内の緊急災申請箇所の堤防を対象として、堤防高と沈下量の比較を行った。
- その結果、既往の地震による堤防被災と同様、沈下量は堤防高の75%を上回っていないことが明らかとなった。
- 1次点検では、最大沈下量(堤防高の75%)が照査外水位以下となる場合、要対策区間として抽出を行うこととしているが、最大沈下量の判断基準が妥当であることが分かる。

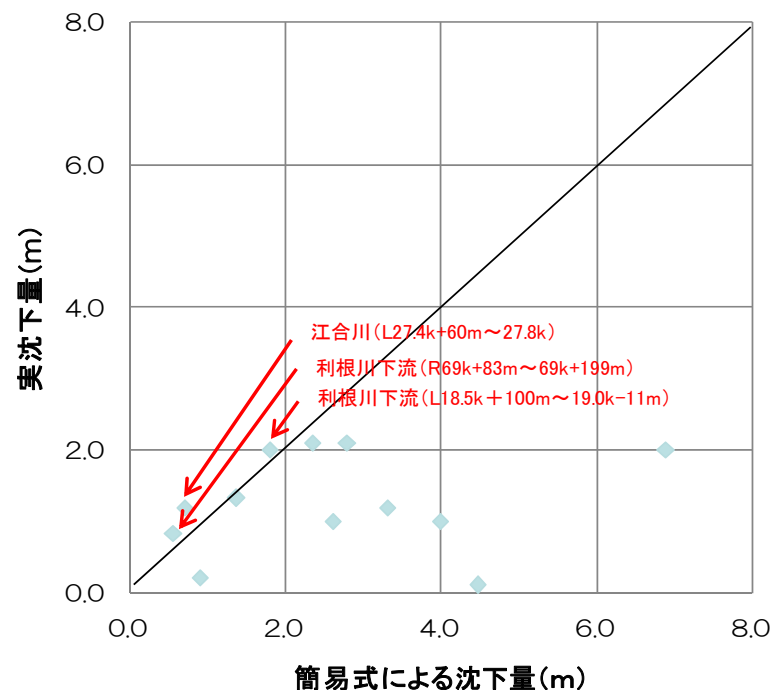
簡易式による沈下量と実沈下量の比較

- ・本マニュアルの妥当性について、緊急復旧工事実施箇所のほか関東地整における大規模な被災が発生した25箇所を加えた計78箇所を対象とし、実際に、レベル2耐震点検マニュアルに準じたスクリーニングを実施。
(ただし、水門や津波被災箇所(計8箇所)や土質調査結果のないもの(計25箇所)を除く。)
- ・二次点検のみを対象として実施(二次点検内の3つのスクリーニングについて実施)。
- ・1次スクリーニング(地盤条件、基礎地盤条件による)では、45箇所中45箇所ですべて要対策箇所と判定。
- ・2次スクリーニング(土層構成による)では、43箇所中41箇所ですべて要対策箇所と判定。
- ・41箇所のうち沈下量が明らかになった12箇所について3次スクリーニング(簡易式による判定)を行ったところ、9箇所の堤体で沈下量を適切に判断できた(安全側に予測)。
