## 効果的、効率的な耐震対策手法(工法)

## 東日本大震災における堤防被災の特徴

# 1. 災害復旧箇所（地盤改良箇所）における耐震効果 —鳴瀬川の場合—

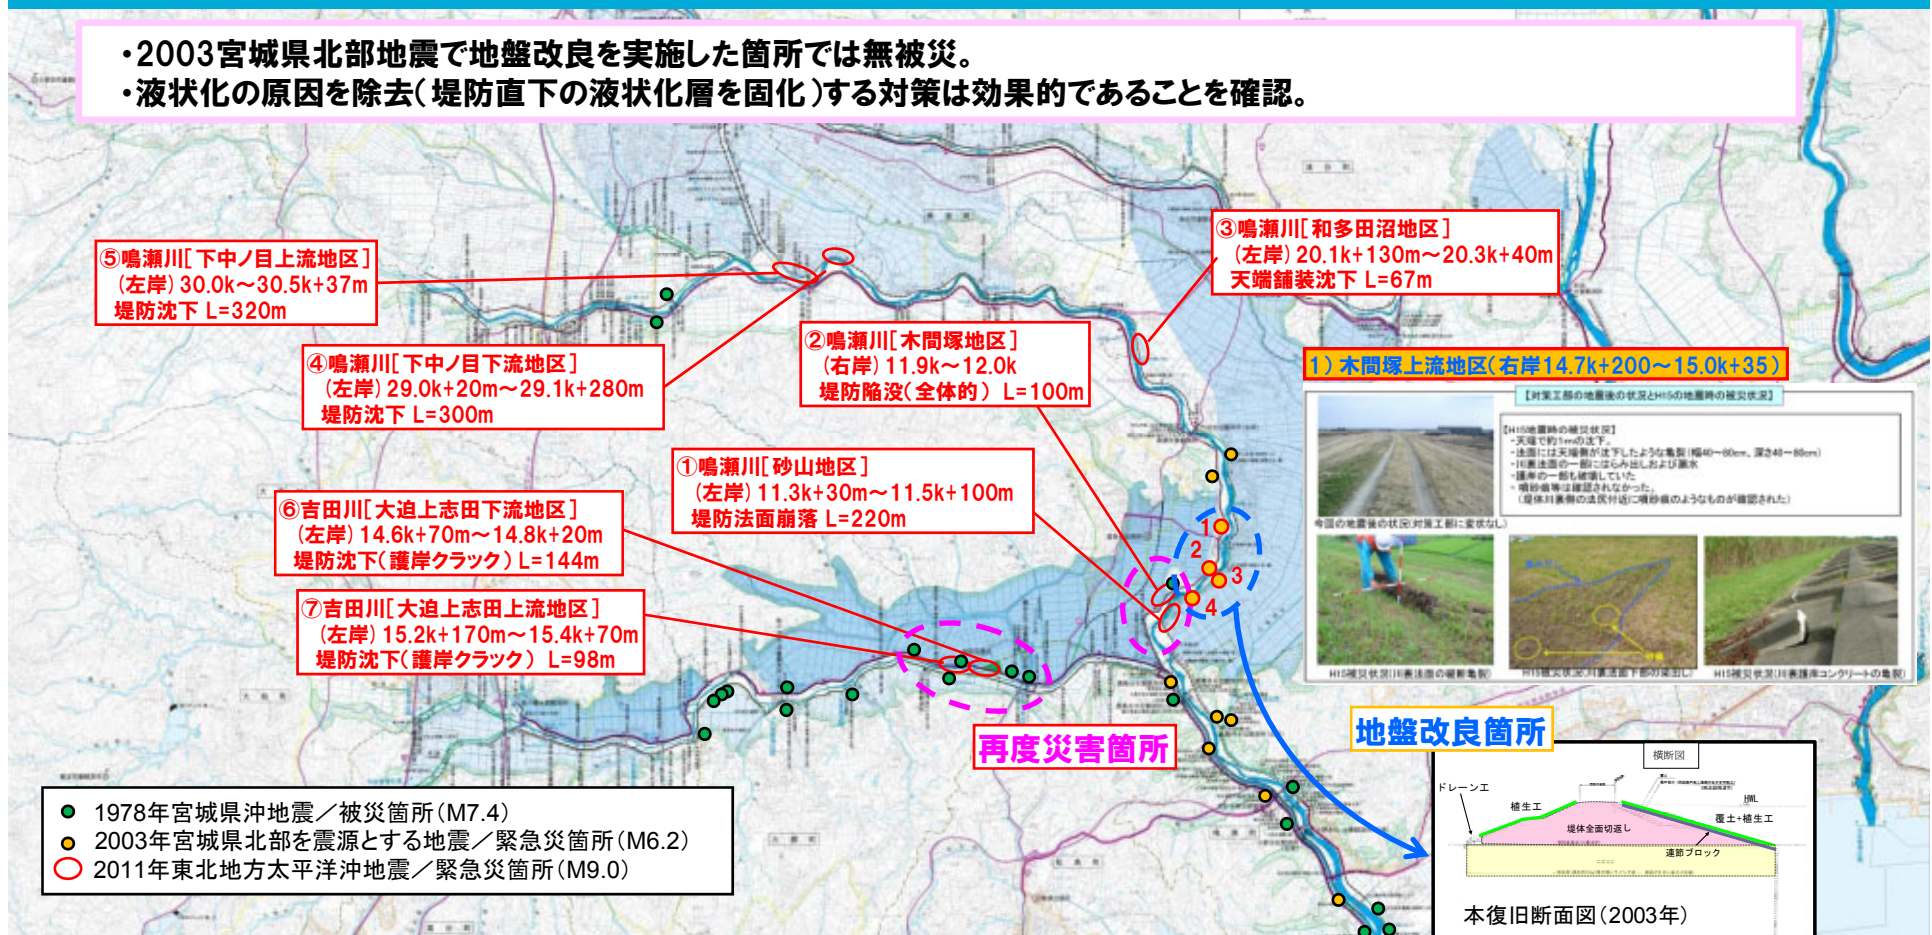
- ・2003宮城県北部地震で地盤改良を実施した箇所では無被災。
- ・液状化の原因を除去（堤防直下の液状化層を固化）する対策は効果的であることを確認。

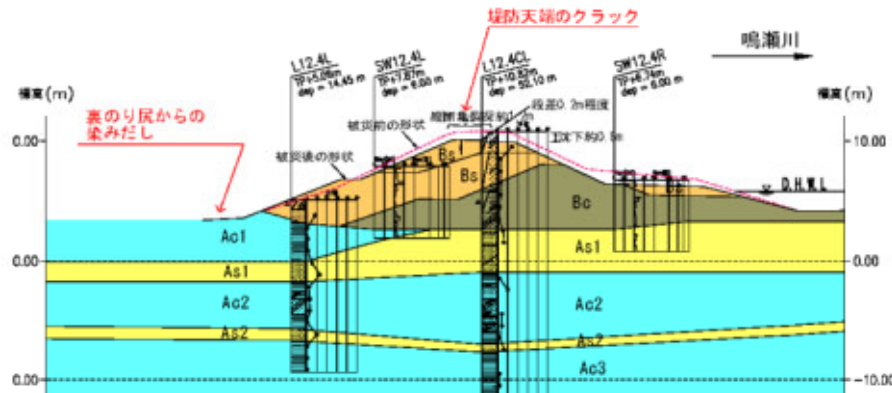
## 堤体基盤に浅層改良を施した箇所の事例（鳴瀬川左岸 12.1k+80m～12.5k【砂山地区】）

今回の震災では被害なし

対策概要  
基礎改良: 浅層地盤改良  
堤体改良: 配合量30kg/m<sup>3</sup>  
裏法尻ドレーン(2段)

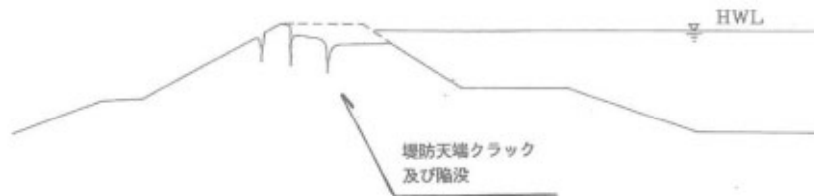
H15地震後の被災状況(天端縦断亀)

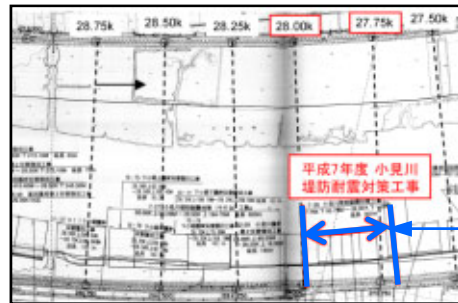
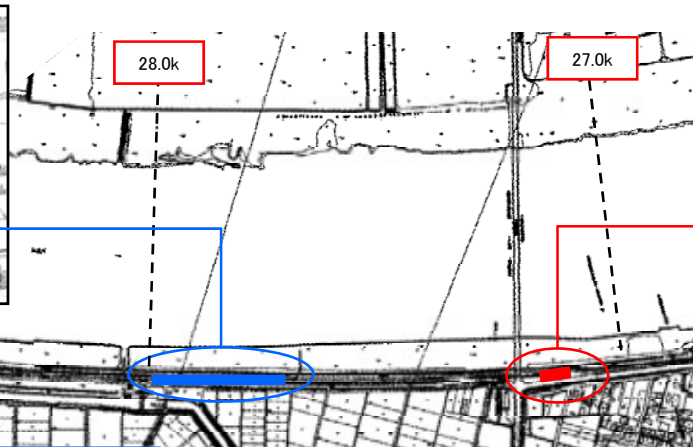
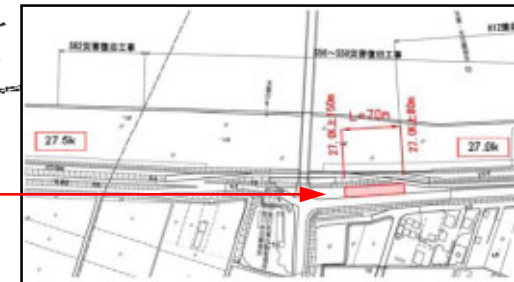
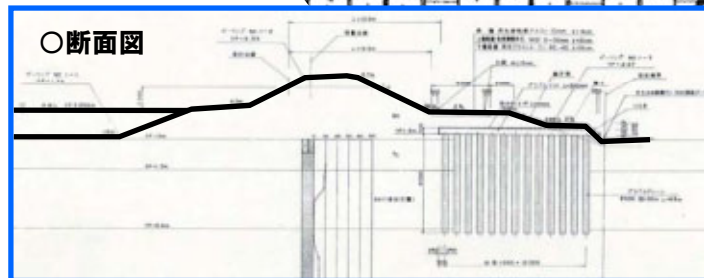
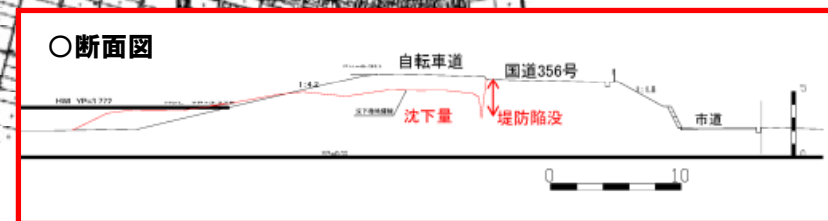
### L1耐震対策(グラベルドレーン)を施工した箇所の事例(利根川右岸 27.0k~28.0k 付近)

・利根川右岸27.0k+80m~27.0k+150mの被災形態は、堤防が天端から表のりに向け3m陥没。(右) 一方、直上流の27.75k~51m~28.0k-1mは、耐震対策(レベル1)としてグラベルドレーン(直径500mm、深さ8.5m、1mピッチ)がのり尻付近に施工されており、今回地震による大規模な被災は発生していない。(左)。

①無被災(L1耐震対策)箇所:利根川右岸27.75k~51m~28.0k-1m

②大規模被災箇所:利根川右岸27.0k+80m~27.0k+150m

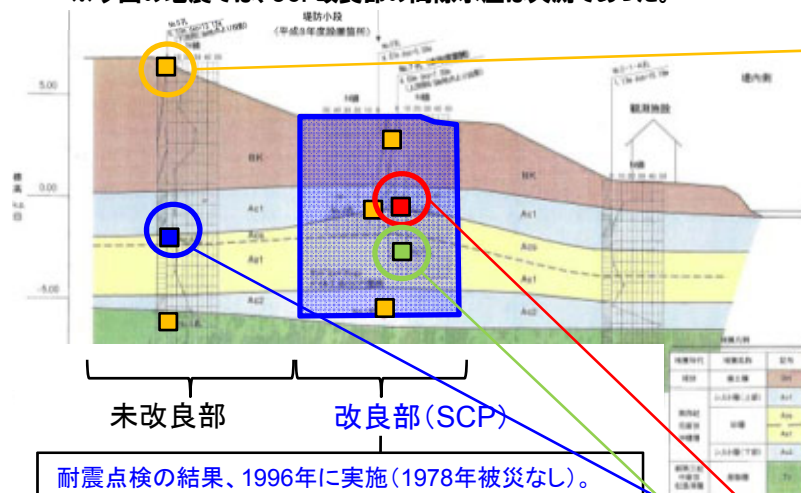
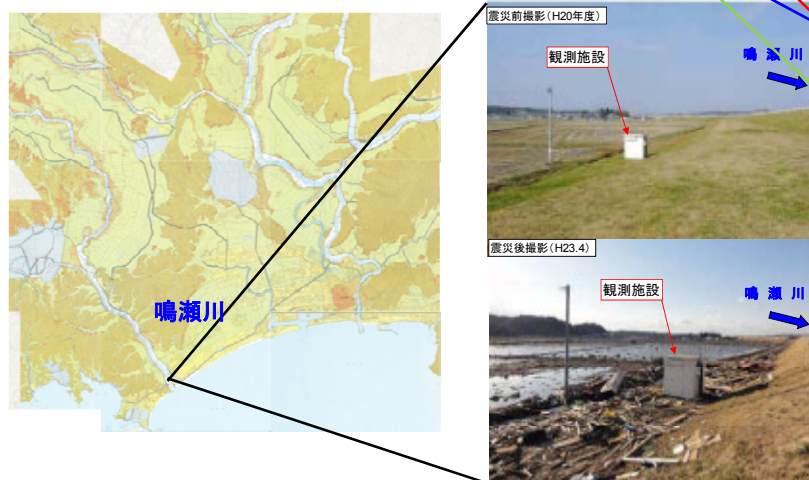
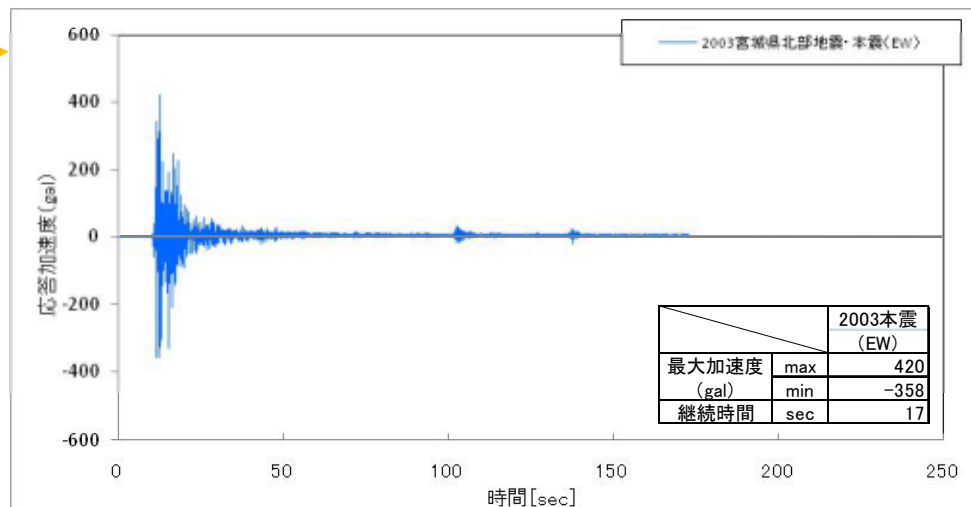
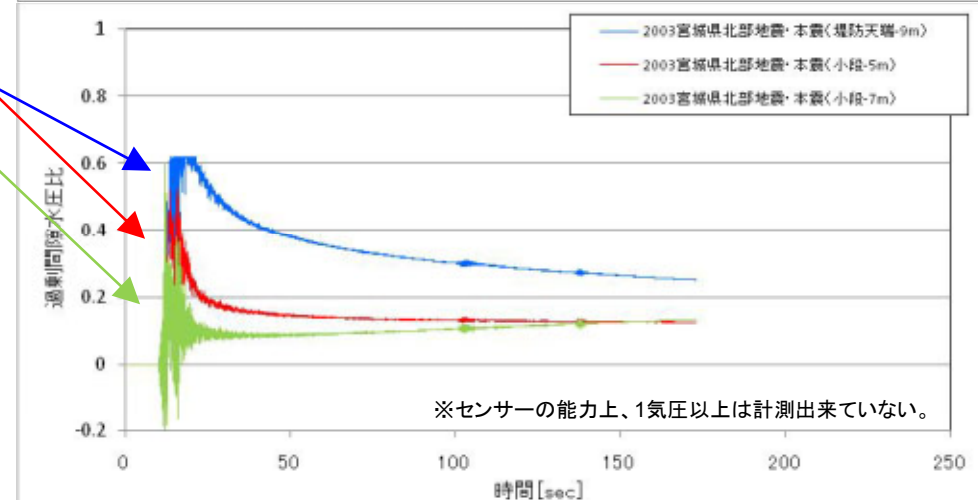
### L1耐震対策(サンドコンパクションパイル)を施工した箇所の事例(鳴瀬川右岸 中下振動観測所)

- ・中下振動観測所では、SCP改良部とその隣りの未改良部に間隙水圧計が設置されている。
- ・2003年宮城県北部地震の観測記録では、SCP改良部の過剰間隙水圧比の増加が未改良部に比べ抑制されており、**SCP改良による耐震効果を**確認出来る。

耐震点検の結果、1996年に実施(1978年被災なし)。  
 パイルピッチ: 堤防方向2.2m、直交方向1.7m  
 改良面積率: 10%

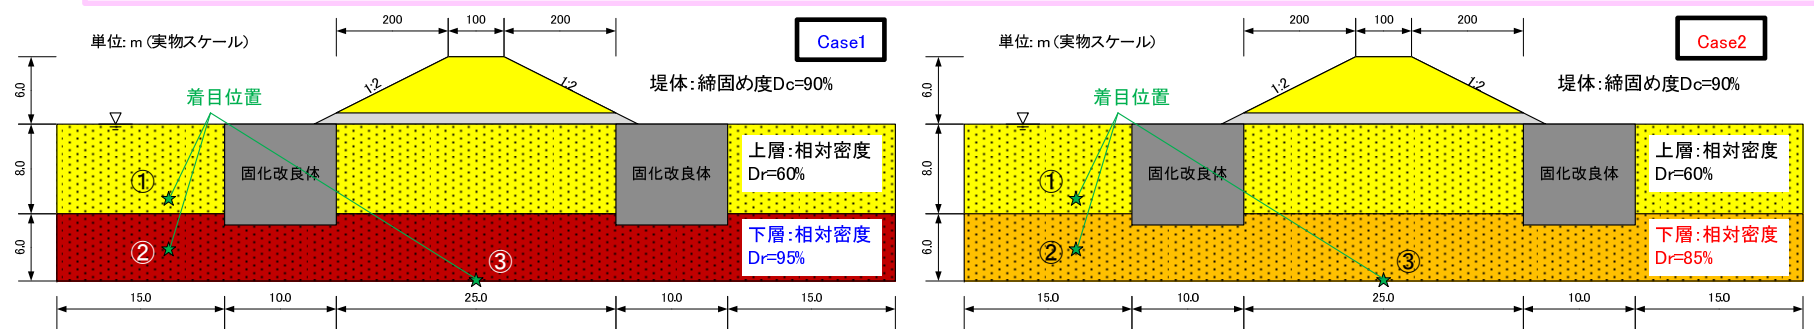
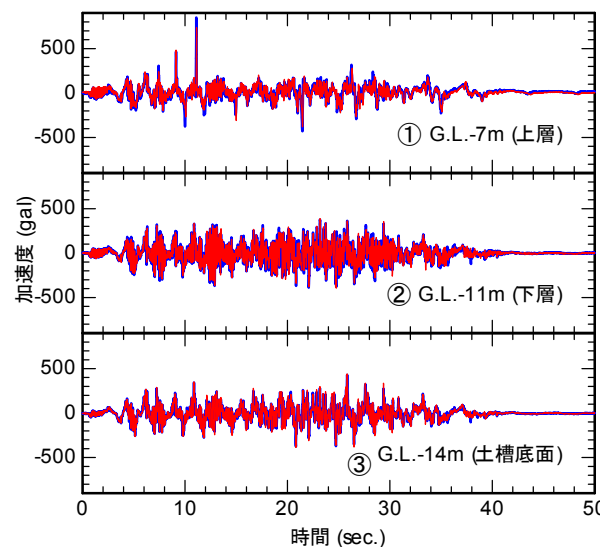
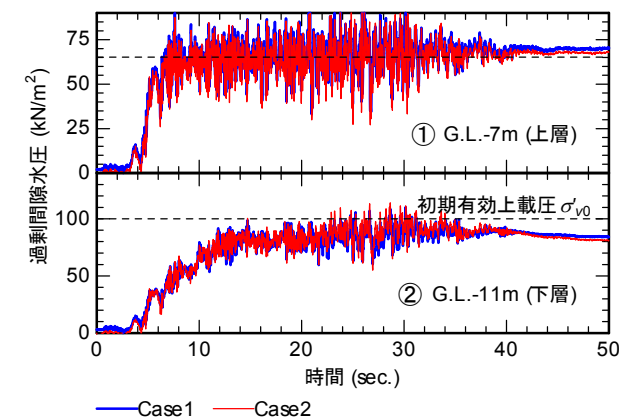
- L1耐震対策された堤防のL2時の挙動を調べるための動的遠心実験。
- Case1: 対策工が良質な支持層( $FL=1.96$ )に根入れされた場合、Case2: 支持層に液状化が生じる可能性あり( $FL=0.35$ )。
- 加振後の堤防の変形量には、両ケースで堤防の変形量に顕著な差は認められない。
- 地震動を与えた結果、上層は過剰間隙水圧が急激に上昇し、加速度が減衰・長周期化(=液状化)。下層では過剰間隙水圧が上昇するものの、加速度波形には液状化の影響が見られない。  
⇒ 上層が液状化により剛性・強度を喪失することで、下層に大きなせん断応力が作用しなくなり、結果として下層が液状化しない。 ⇒ 大地震時においてもL1耐震対策が効果を発揮する理由の一つと考えられる。

加振後の堤防変形量

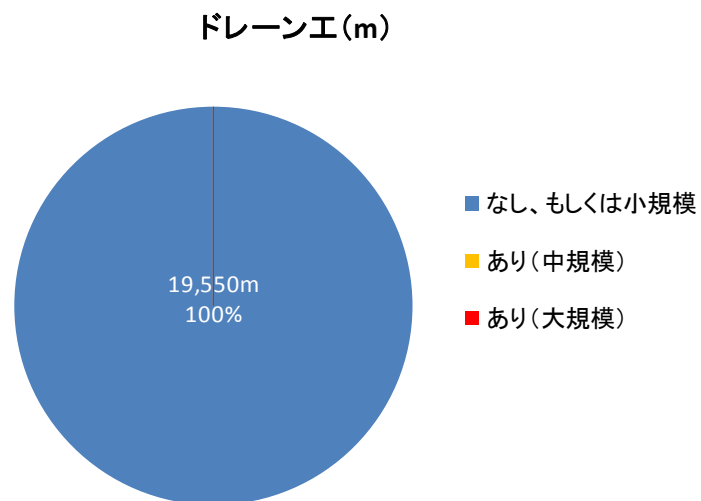
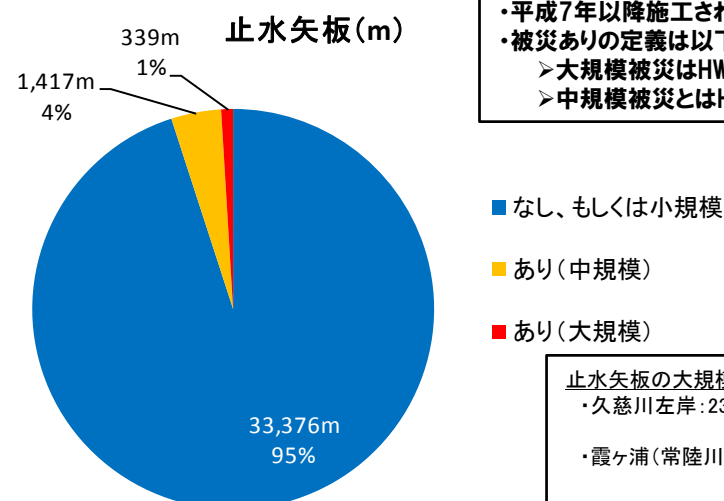
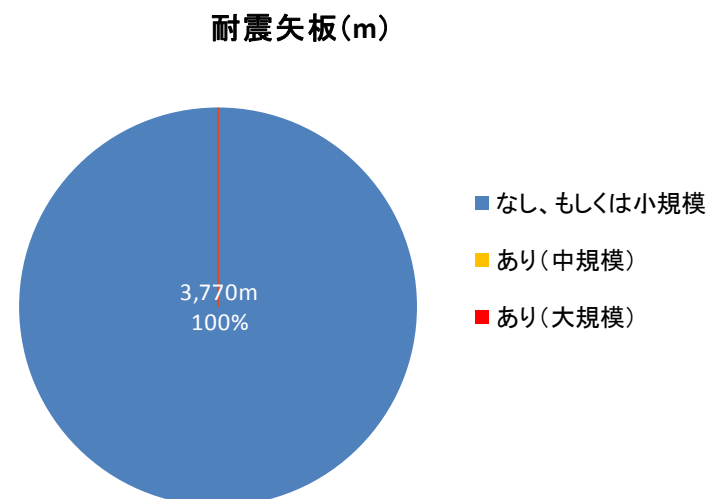
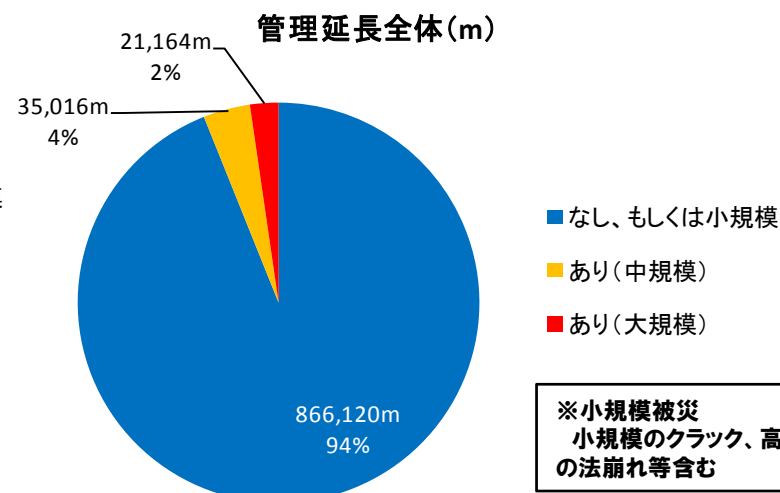
- ・関東地整管内河川(利根川下流、江戸川、小貝川、那珂川、久慈川、霞ヶ浦における整理)において、浸透強化対策(矢板、ドレーン工)、耐震対策(耐震矢板)施工区間における、無被災、大規模被災、及び中規模被災の延長について整理を行った。
- ・ドレーン工、耐震矢板では、大規模、中規模被災は認められず、今回の地震に対しては沈下軽減効果があったと考えられる。
- ・なお、止水矢板については、一部大規模被災が認められるものの、概ね沈下軽減効果が認められる。

止水矢板の大規模災害(339m)の内訳

- ・久慈川左岸: 239m  
(鋼矢板Ⅱ型L=6.0m)
- ・霞ヶ浦(常陸川左岸): 100m  
(鋼矢板Ⅱ型L=4.0m)

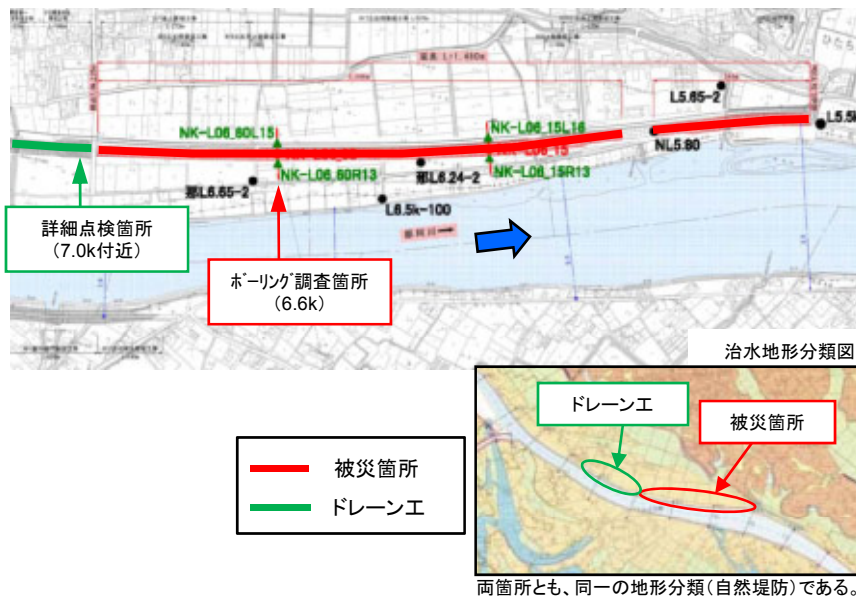
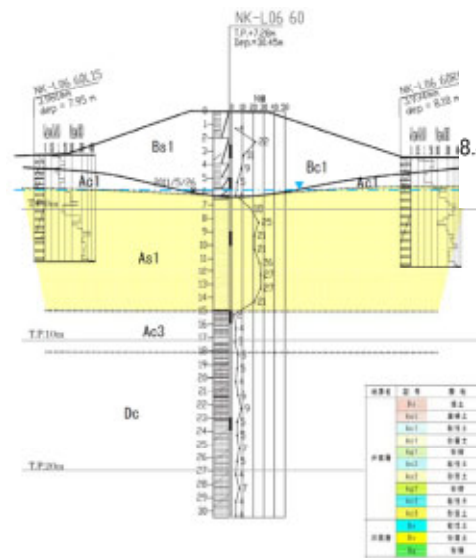
## ドレーンの有無が被災に影響を及ぼしたと考えられる事例（那珂川左岸 5.5k+20m～ 7.0k+25m）

- ・今回の地震にて、ドレーン施工区間直下流の5.5k付近～7.0k付近で堤防の亀裂等の大規模被災が発生した。
- ・那珂川左岸7.0k～8.75kにはドレーンが施工されている。
- ・近接しており、堤体構造もほぼ同様であるが、ドレーン施工箇所は本地震による被災がなかった。

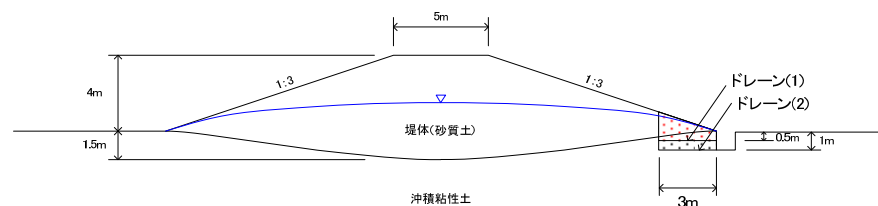
### ○解析モデル

- ・堤体内液状化による被災箇所での対策工として、法尻部ヘドレーンを設置した場合の沈下抑制効果について試算を行った結果を示す。
- ・降雨量を0.5mm/hrとして、無対策、ドレーン2種(敷高GL-0.5m、GL-1.0m)の3ケースについて浸透流計算(定常計算)を実施した結果を初期水位条件として与え、地震動をタイプⅠ、300galを与え、ALIDによって沈下計算を実施。
- ・ドレーンを施工した場合、堤体内地下水位の低下による沈下抑制効果が確認された。  
(無対策時沈下量1.4m → ドレーン施工時沈下量0.8m)

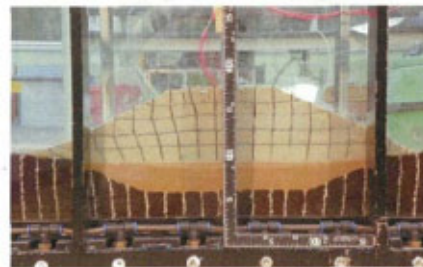
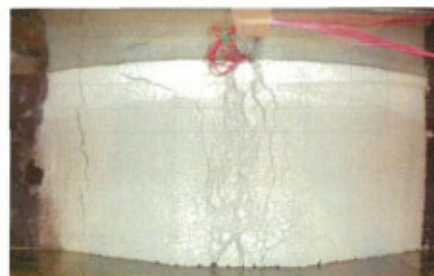
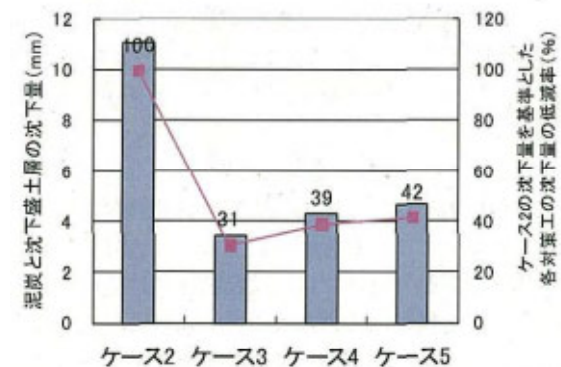
写真-3 ケース2の加振後の状況

図-6 各ケースの沈下量

図-7 基礎地盤(泥炭)と沈下盛土層の沈下量  
ケース2を基準(100)としたときの対策工の低減率

無対策に対して、対策(ケース3~5)した堤体は沈下率が30~40%程度まで低減している。なお、各対策工間で沈下抑制効果の顕著な違いは認められない。

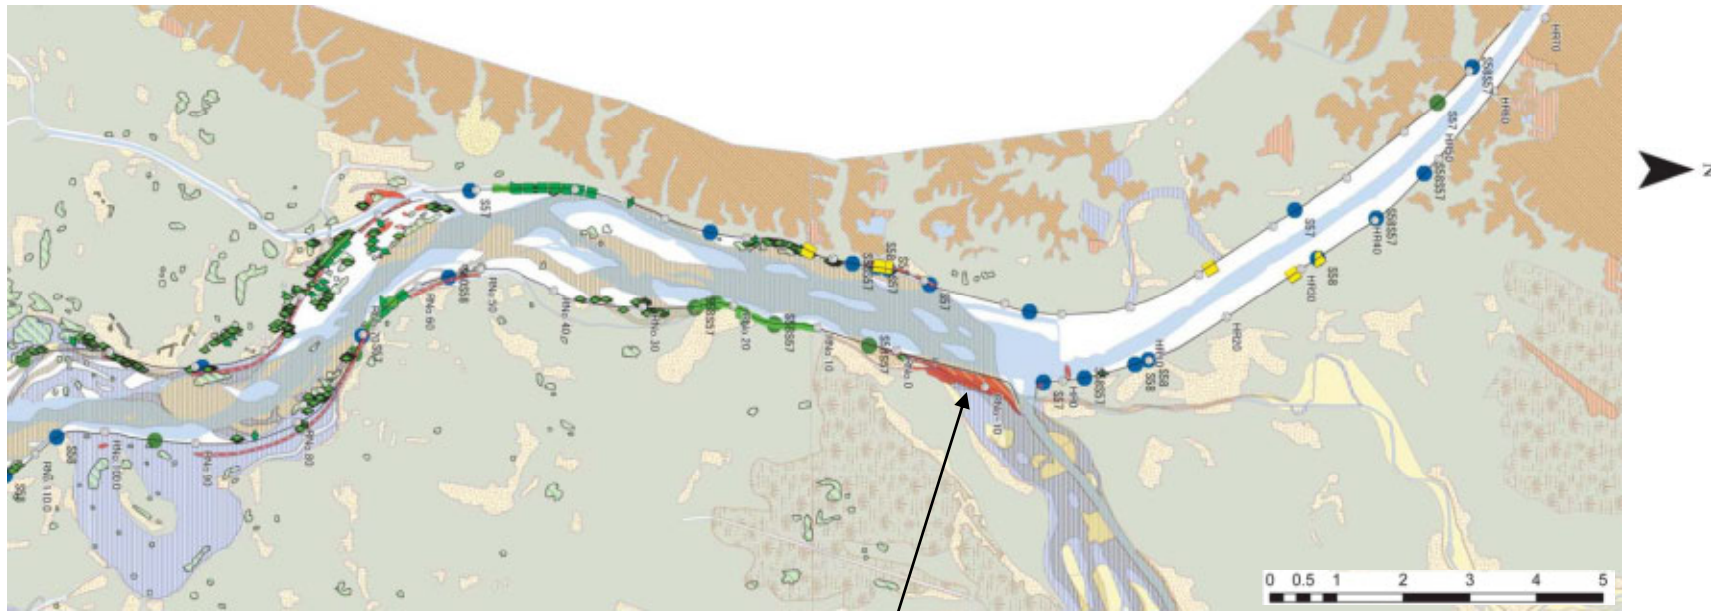
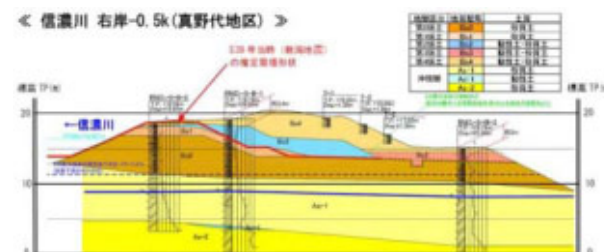
真野代地区【再度災害なし】

・S39新潟地震で被災した区間において断面拡大を施した箇所については、その後の地震で被害がない。

S39年被災により原型復旧。平成の初めに断面拡大。H16年、H19年被災なし。
