**東日本大震災を踏まえた  
今後の河川堤防の耐震対策の進め方について  
報告書（案）**

**平成 23 年 9 月  
河川堤防耐震対策緊急検討委員会**

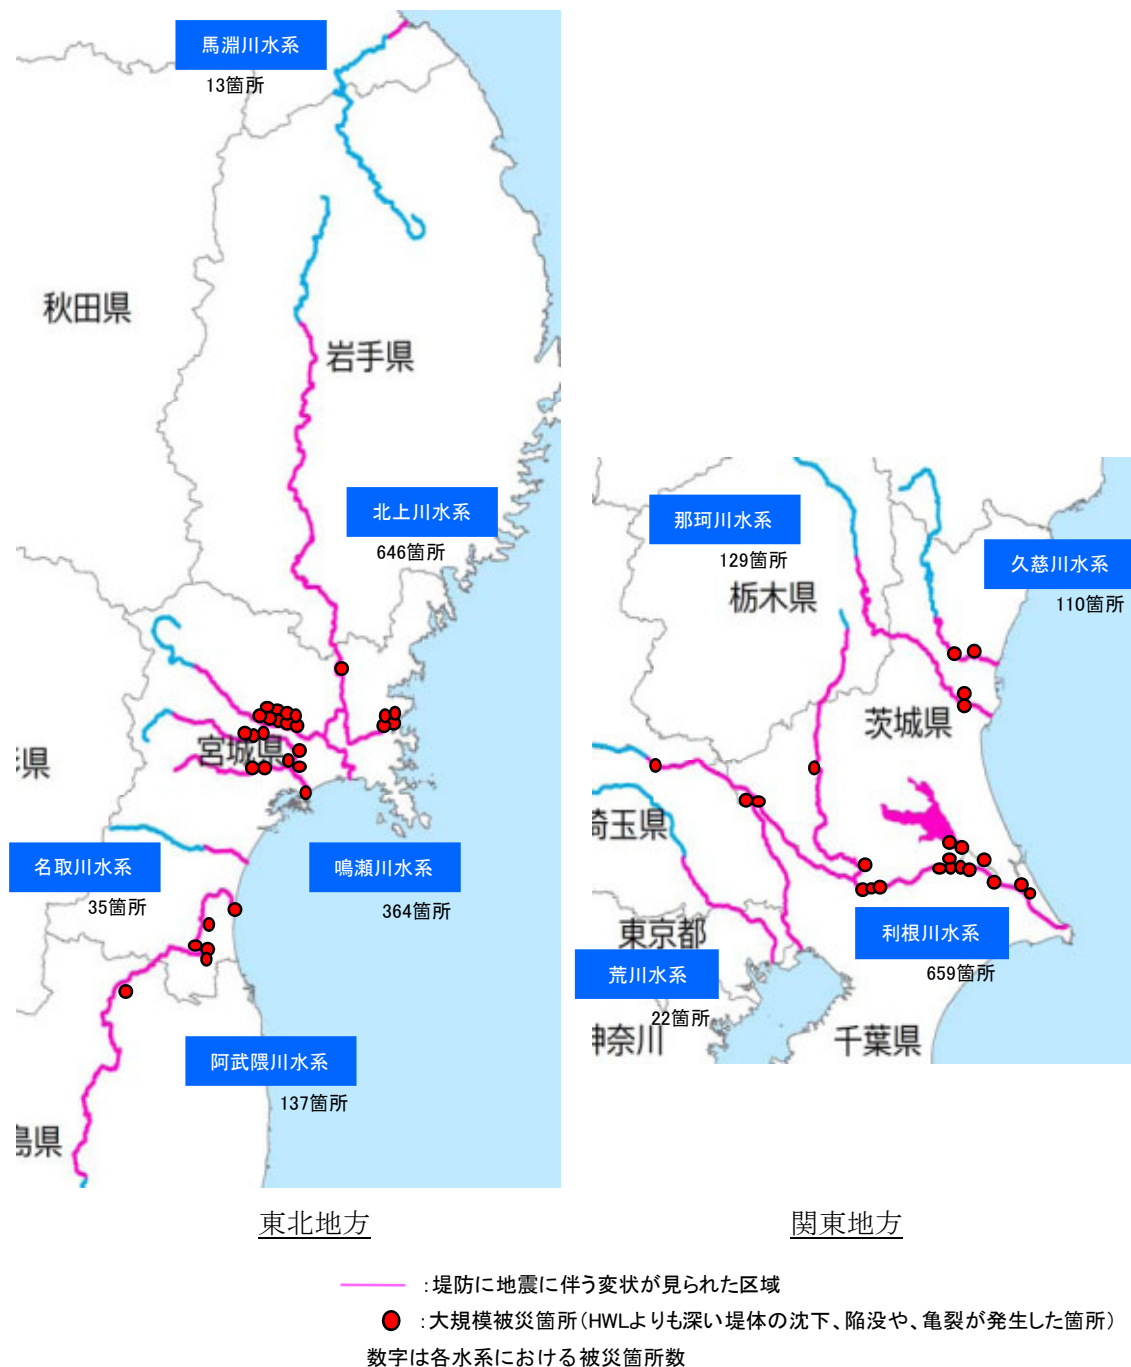
図-6 東日本大震災における堤防の被災区域、被災箇所数

- 今次の地震では、東北地方、関東地方にわたる広範囲で堤防の被災が多数発生した。土構造物である堤防の被災は液状化の影響を大きく受け、液状化の発生や程度には地震動の強度、継続時間の長さや繰り返し回数の多さが影響したと考えられる（図-6）。

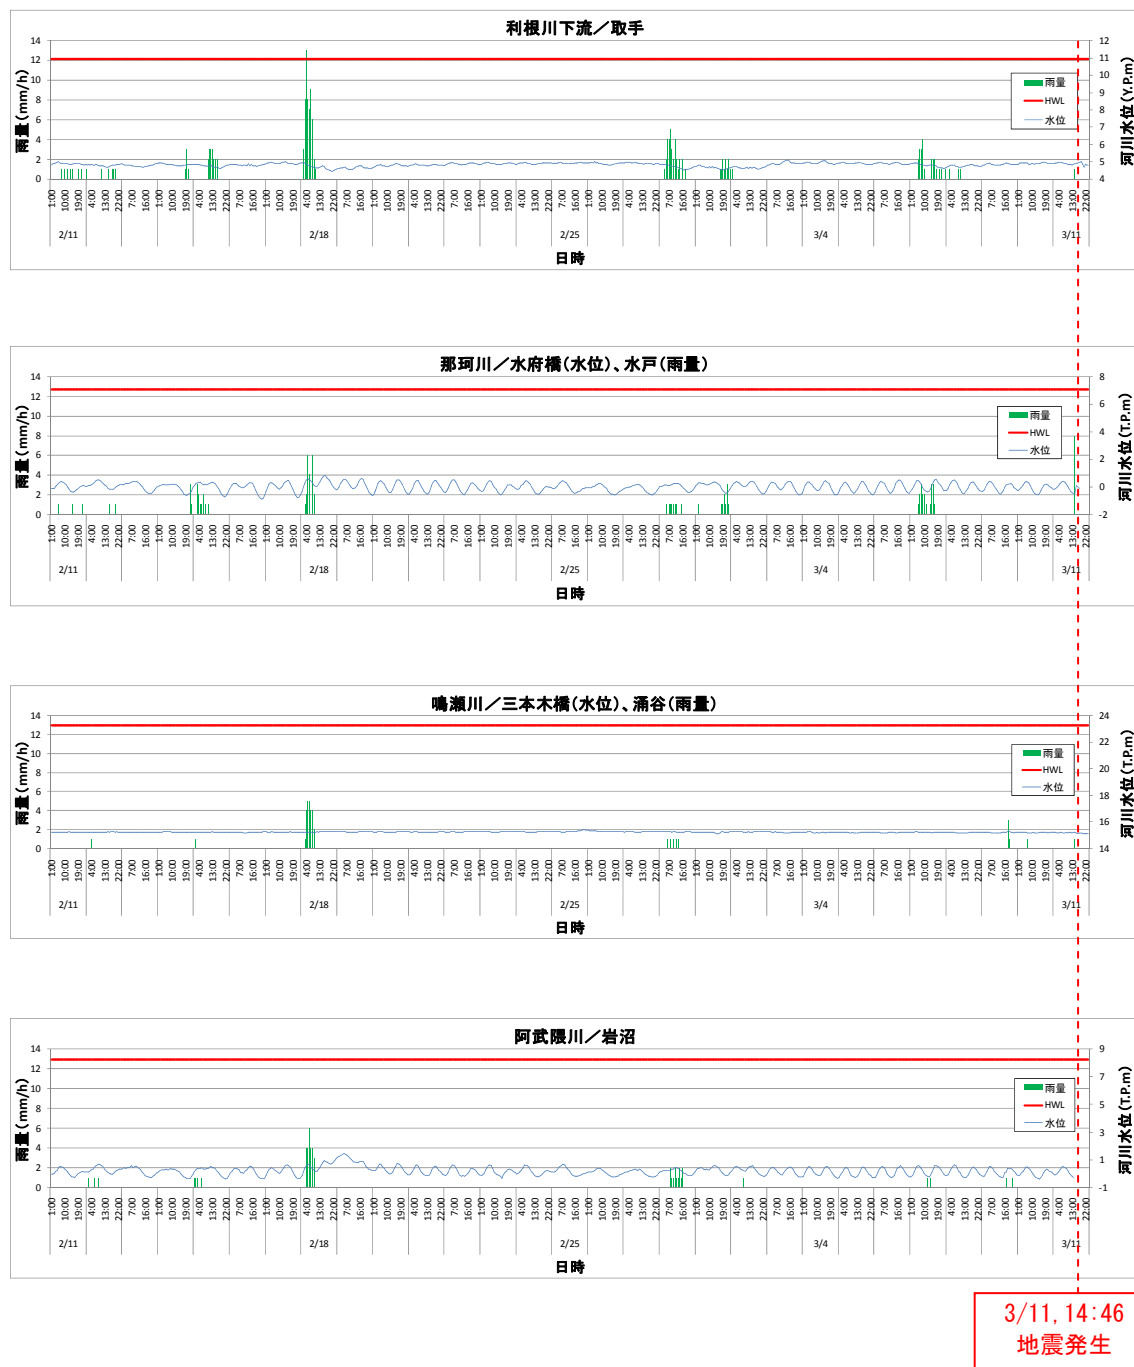
図-7 震災前1ヶ月間の主要被災河川における河川水位、雨量

- 地震時の河川水位は平水位程度であり、地震前1ヶ月の累加雨量は、利根川水系で約150mm程度、那珂川水系、久慈川水系で80mm程度、東北地方の各水系で40～50mm程度であり、過去5年の同時期の降雨量と同程度であった(図-7)。

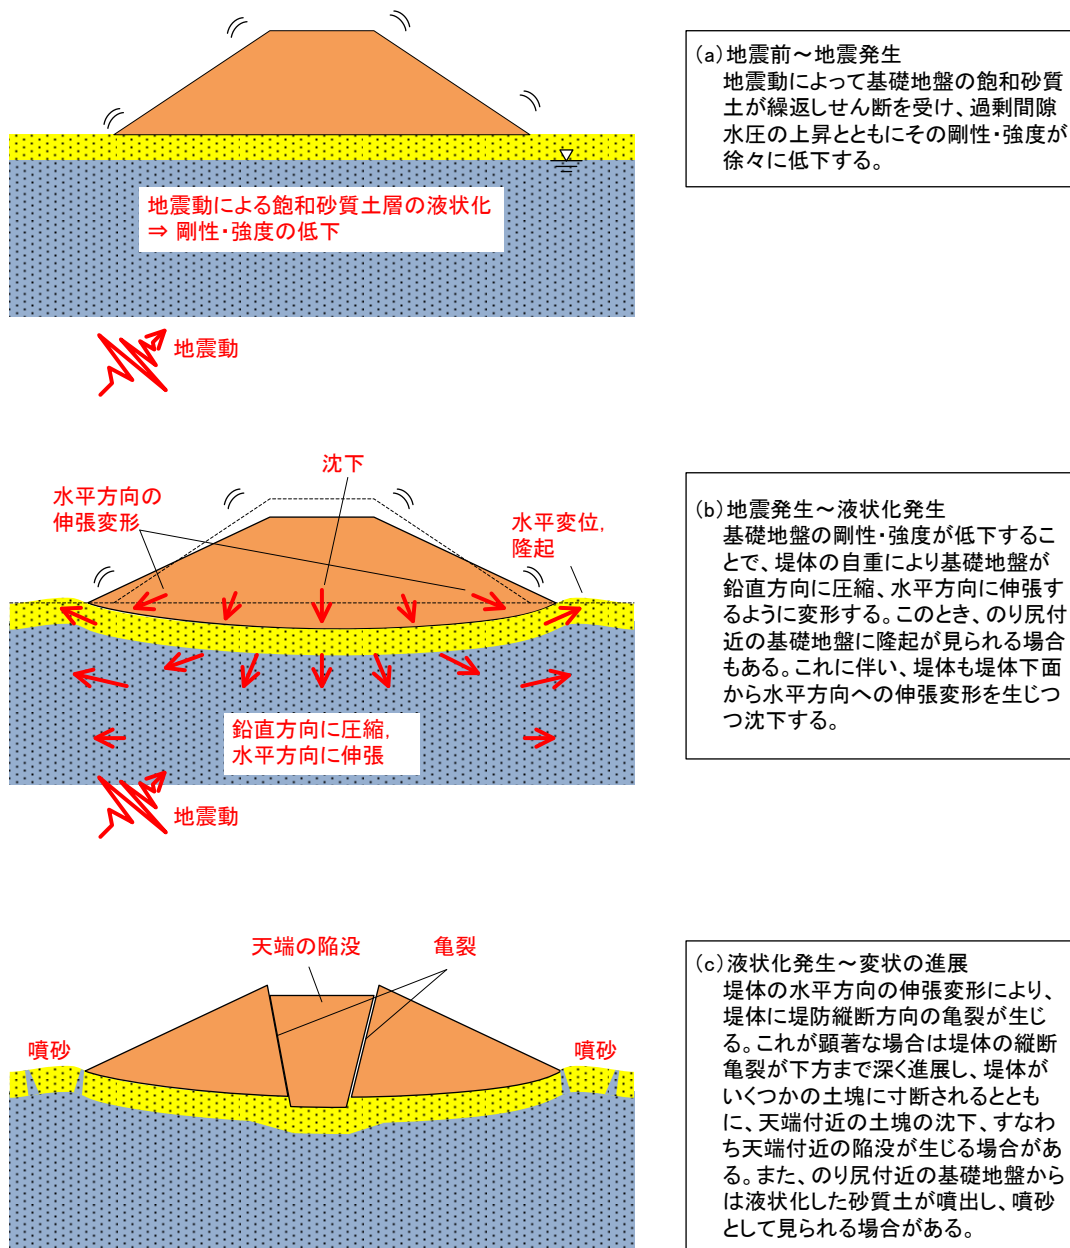
図-10 基礎地盤の液状化による被災メカニズム

- 基礎地盤の液状化による堤防の被災が発生するプロセスは、基礎地盤の緩い飽和砂質土層が地震動により液状化し、その剛性・強度が低下することで、堤防の自重により水平方向の伸張を伴って鉛直方向に圧縮し、堤体のすべりや天端の亀裂・陥没等の変状が生じるものと考えられる（図-10）。

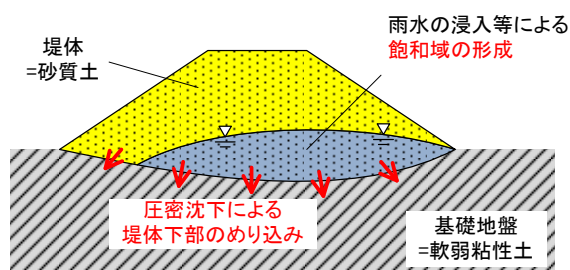
### (a) 地震前

基礎地盤が軟弱粘土の場合、地震前より、圧密沈下によって堤体が基礎地盤にめり込むように沈下する。沈下した部分は、築堤後の圧密沈下の過程で、堤体の側方伸張変形により、堤体の密度の低下や拘束力の低下（ゆるみ）が生じていると考えられる。また、堤体材料が砂質土の場合、基礎地盤の透水性が低い一方で堤体の透水性が高いため、堤体内に浸透した雨水等が堤体下部に滞留し、常時飽和状態となりやすい。実際には度重なる築堤履歴により堤体土は均質でないため、堤体下部の飽和した砂質土は川表側あるいは川裏側のみに偏することもある。

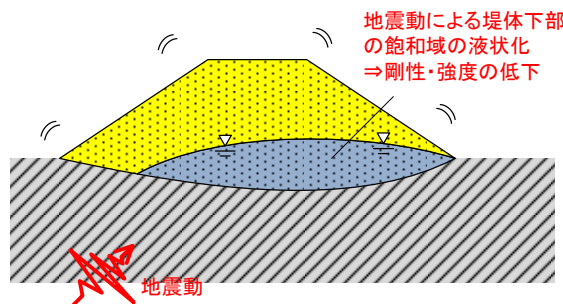
### (b) 地震発生～液状化発生

地震動によって堤体下部の飽和砂質土が繰返しせん断を受け、過剰間隙水圧の上昇とともにその剛性・強度が低下する。特に、堤体下部の砂質土がゆるい場合は、飽和域の砂質土が流動的に変形する。

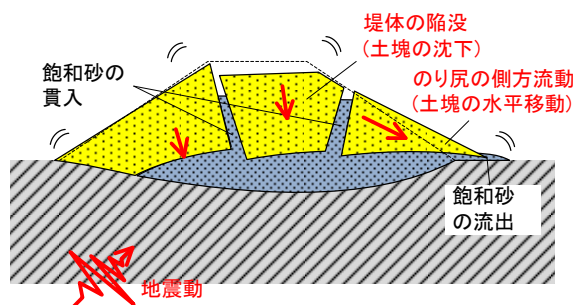
### (c) 液状化発生～変状の進展

堤体下部の飽和域の液状化により、飽和域より上方の堤体土が水平方向に伸張変形する。このため、のり面、のり肩、天端にわたって堤防縦断方向の亀裂が発生する。のり尻部の水平変位が小さい場合はのり尻付近がはらみ出す程度の変状にとどまるがのり尻付近の水平変位が大きい場合亀裂が進展して飽和域より上方の堤体土がいくつかの土塊に寸断される。この天端付近の土塊が沈下・傾斜することで、天端に陥没・傾斜を生じることがある。また、変状を生じたのり尻付近から液状化した堤体下部の砂質土が流出して噴砂として見られる場合や、開口した亀裂に液状化した堤体下部の砂質土が貫入し、沈下した元の天端付近やのり肩、のり面付近に噴砂として見られる場合がある。

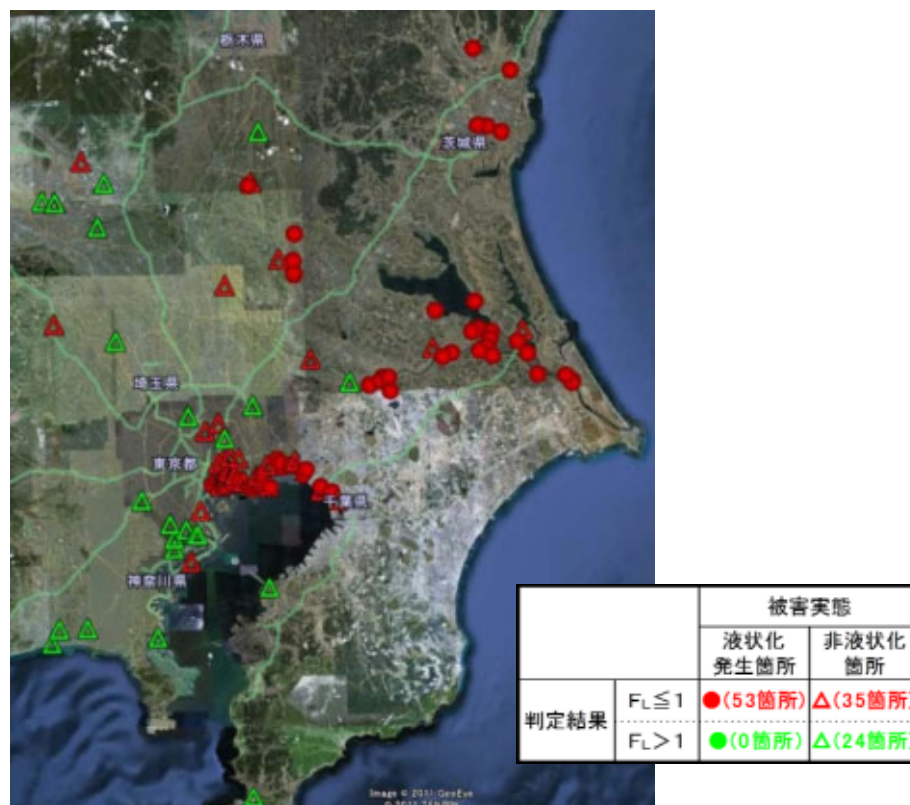
図-16 液状化発生の有無と液状化判定結果

- 基礎地盤の液状化による沈下、変形は、これまでも照査の対象としてきた事象である。液状化の発生や程度には地震動の強度、長い継続時間や繰り返し回数の多さが影響していると考えられ、そのため、今次の地震では多くの地点で堤防の被災が発生したと考えられる。
- 現行の液状化判定法（FL 法）は今次の地震についても液状化発生を概ね整合して判定できる（見逃さない）結果が得られた。非液状化箇所の判定結果を踏まえてさらなる研究が必要であるが、現行の液状化判定法（FL 法）をただちに見直す必要は低いことが確認されている（図-16）。

※関東地方の 112 箇所（液状化発生箇所とその周辺の非液状化箇所で判定に必要なデータが得られる箇所を選定）を対象にした、実際の液状化発生状況と今回の地震外力による液状化判定結果の比較。

※「液状化しない（ $FL > 1$ ）」と判定される箇所で液状化が発生した箇所（●）はなかった。

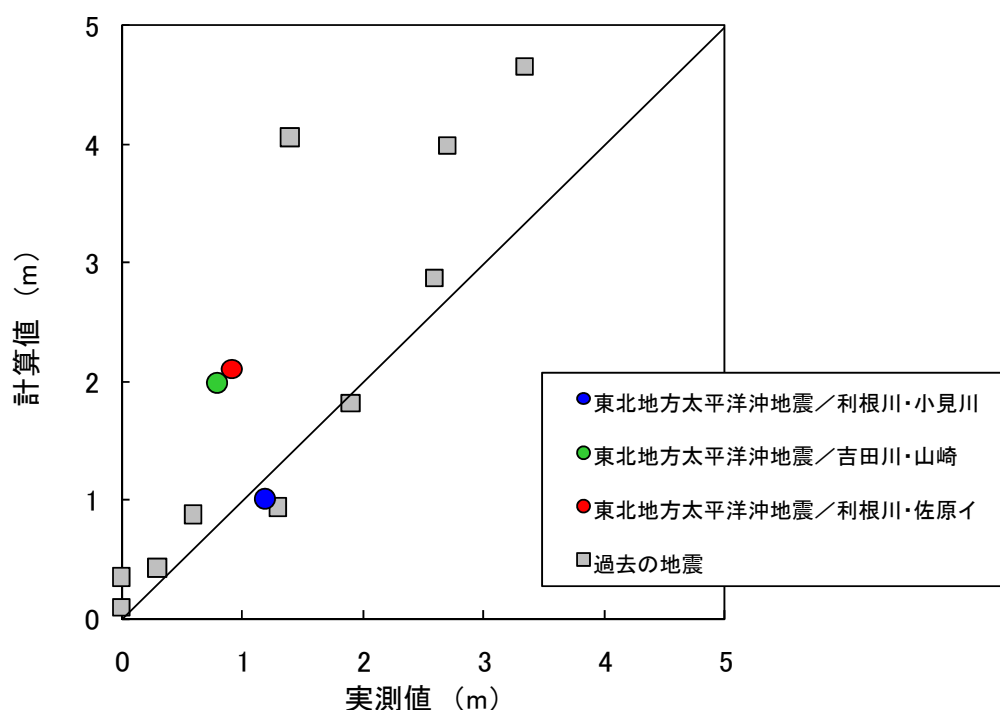
図-17 計算沈下量と実測沈下量の関係

- 今次の地震において基礎地盤の液状化によって被災を生じたと推定される箇所のうち、代表的な箇所において、指針（案）に示されている、基礎地盤の液状化による堤防の沈下量を静的な手法で算定した値（計算値）と、実際の沈下量（実測値）を比較したところ、実測値に比較して計算値が大きく算出される傾向があるものの、その関係は過去の地震における検討結果の傾向と著しく大きな違いは認められなかった（図-17）。

※今次の地震における基礎地盤の液状化による被災箇所と推測される3箇所（利根川：小見川、佐原イ、吉田川：山崎）において、ALIDを用いた計算値と実測した沈下量を比較した。  
 ※外力は被災箇所直近のK-Net観測所（佐原）や国総研強震観測所（小見川、山崎）の地震動を用いた。また、堤防土質構造は、地震後のボーリング調査結果（利根川：小見川、佐原イ）や地震計設置時のボーリング調査結果（吉田川：山崎）に基づきモデル化した。  
 ※過去の地震は、北海道南西沖地震や兵庫県南部地震等を対象としている。

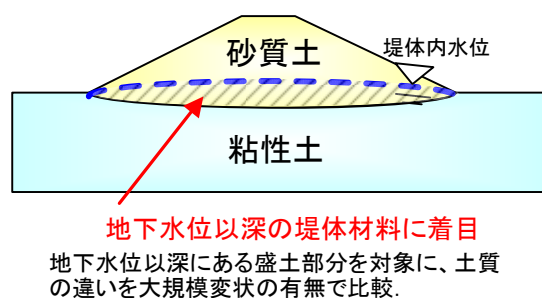
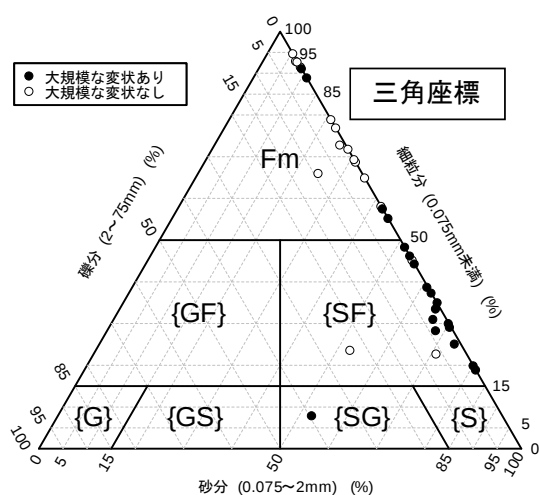
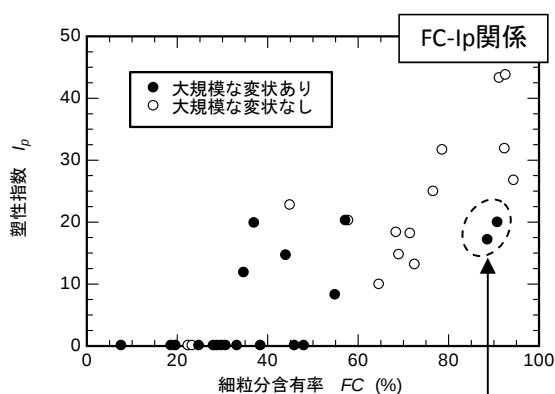
図-18 堤体の液状化被災箇所における堤体材料の土質特性

- 今次の地震の堤体の液状化による被災箇所の調査結果によると、被災箇所の堤体材料として低塑性の細粒分を含んだ砂質土が多い傾向や、被災区間の堤体内水位が無被災区間に比べて高い傾向が見られる（図-18）。

※東北地整管内で堤体の液状化により被災した箇所と近傍の無被害箇所において、堤体内水位以深の堤体材料をサンプリング、土質特性について分析を行った。  
※無被害断面に比べ、被害断面の飽和域の土質は細粒分が 50%以下のものが大半である。ただし、細粒分が多いものでも、塑性指数  $I_p$  が 0~20 の範囲にあるものは、大規模な変状を生じているものが多い。

細粒分の多い土質で大規模な変状があった箇所については、本格復旧を行う際に断面を観察する事により、液状化した土層の精査を行う予定である。

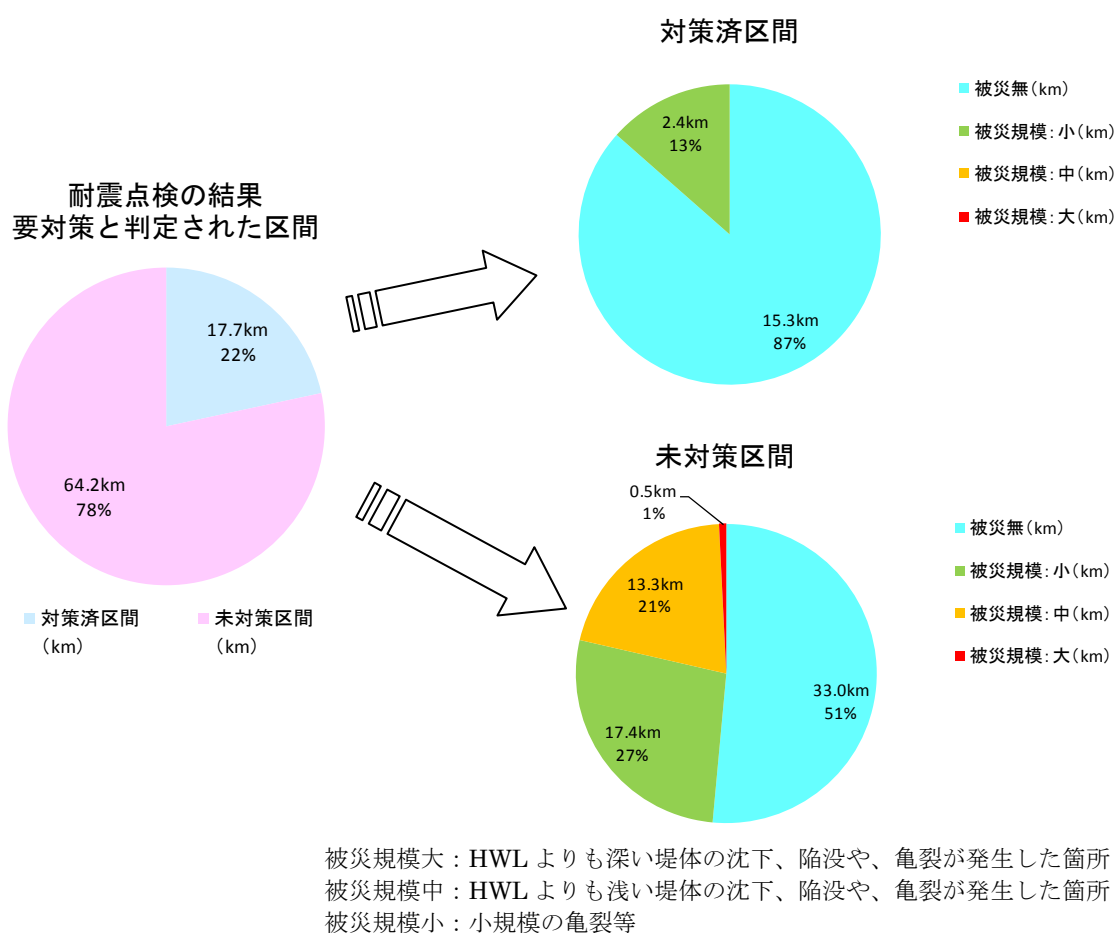
図-21 レベル1地震動に対する要対策区間における  
今次地震での堤防の被災状況

- レベル1地震動に対する安全性が不足していると判断され、これまでに基礎地盤の液状化による沈下・変形に対する対策工が施工された堤防では、今次の地震において、大規模な変状は確認されていない。一方、レベル1地震動に対する安全性が不足していると判断されたにもかかわらず対策が未施工であった堤防では、大規模な被災を生じている例も見られた。このことより、これまでに施工された対策工は、今次の地震において一定の効果を発揮したものと推測される（図-21、図-22）。

※関東、東北地方における主要被災河川（利根川下流、江戸川、中川、小貝川、霞ヶ浦、北上川、鳴瀬川、名取川）を対象とし、レベル1耐震対策が必要とされる区間（L1 要対策区間）について整理した。

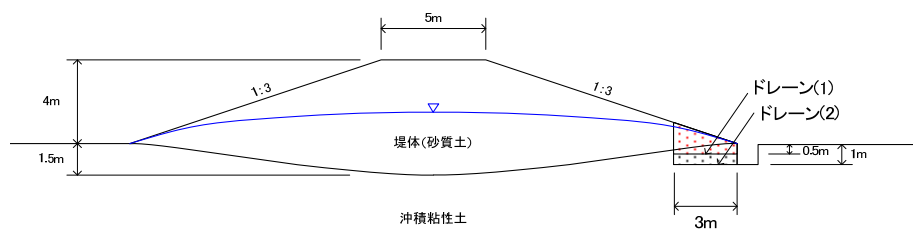
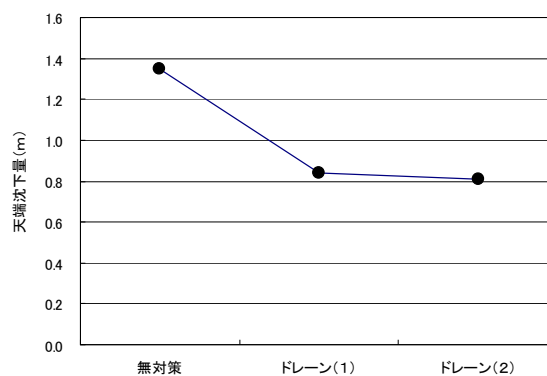
図-24 ドレーン工による地震時の変形抑制効果（解析例）

※堤防高 4m、3 割一枚のりの砂質土堤防が粘性土の基礎地盤上に築堤された場合を想定し、ドレーン工により堤体内水位を低下させた場合の変形量を、ALID を用いて解析した。  
 ※ドレーン工を施工しない堤体、ドレーン工を施工した堤体（敷高を GL-0.5m と GL-1.0m の 2 種）に対して降雨を与え、堤体内水位が最も高くなる定常状態になるまで飽和一不飽和浸透流解析を実施、その後 300gal の地震動を与え、ALID により変形量の解析を行った。  
 ※ドレーン工を施工した場合、沈下量が軽減される。

- 堤体の液状化による沈下、変形に対する対策としては、「堤体内の水位を低下させる対策」、「堤体の強度を向上させる対策」、「液状化の発生は許容するが堤体の変形を抑制する対策」が挙げられる。ただし、既設堤防においては、堤体内の水位を完全に除去すること及び大規模な開削を伴うことなく堤体の下部の強度を向上させることは極めて難しい。
- 堤体内の水位を低下させる対策の一つとして、浸透対策として一般的に施工されているドレーン工が一定の効果を発揮すると推測される。加えて、ドレーン工は、堤体のり尻部の材料が、せん断強度の大きいドレーン材に置き換わるため、堤体が液状化した場合にもその沈下、変形を抑制する効果が期待できる。また、浸透対策としてドレーン工が施工された堤防では、今次の地震において大規模な沈下、変形は発生していない（図-23、図-24）。
- 従って、既設堤防における堤体の液状化による沈下、変形に対しては、当面、「堤体内の水位を低下させる対策」等としてドレーン工が主な対策になると考える。
- ドレーン工の設計、施工にあたっては、堤体内の水位を十分に低下させるよう堤防の形状、土質構成、堤体内の水位を考慮してドレーン工の規模や設置深さ、堤脚水路の設置高を設定する必要がある。ただし、現状では、ドレーン工の効果について定量的な分析ができていないため、今後、事例の詳細な分析や模型実験による検証結果を踏まえてドレーン工の設計について検討する必要がある。
- ドレーン工により堤体内の水位を十分に低下させることが困難と判断される場合には、押え盛土等、「液状化の発生は許容するが堤体の変形を抑制する対策」により堤体の沈下、変形を抑制する対策を検討する必要がある。

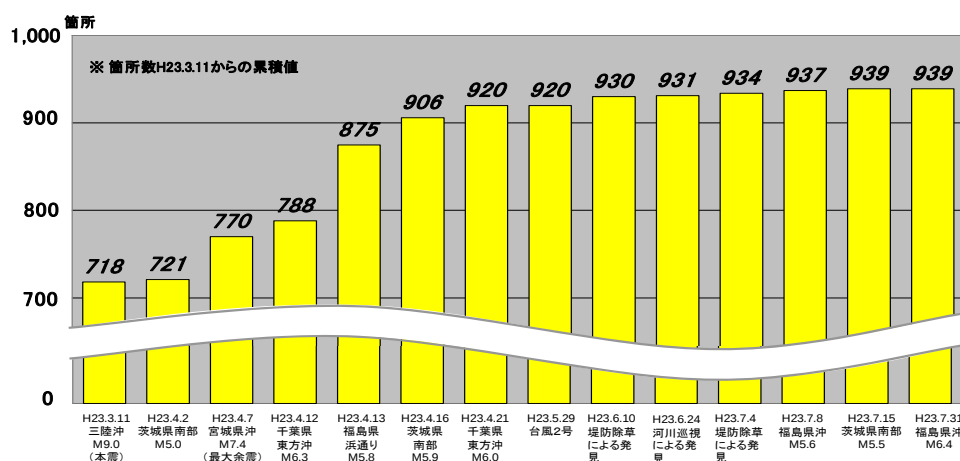
図-28 関東地方整備局管内における余震による堤防被災箇所の増大

- 今次の地震では、津波による被害を中心に甚大な人的、物的被害が広域多方面に生じたことも影響し、沈下、変形した堤防の復旧については、これまでの地震による被災後の復旧と比較して時間を要した。また、耐震性能が不足している箇所に対する対策が完了するまでには、今後ある程度の期間を要することや対策が施工されても、大規模な地震が発生した際には堤防の沈下、変形が生じることも想定される。このようなことから、周辺市街地も含めた広範な被災及び出水期の被災も想定し、対策の施工状況も踏まえ、危機管理対応を準備しておくことも重要である。
- 例えば、今次の地震のような大規模な地震災害を踏まえ、地震動の強さとその範囲、堤防や背後地の条件等を参考に、様々なケースを想定した災害対応シミュレーション（災害時のシナリオ作成やそのシナリオを踏まえた机上検討）を各河川において実施する必要がある。その際には、大規模地震時の河川管理者の対応全般について検証し、各地域で想定される洪水に配慮しつつ、堤防の復旧に関して背後地の状況を踏まえた優先順位や工法等の検討、本復旧が完了するまでの水防体制及び情報提供体制等の検討を行う必要がある。
- また、シミュレーションの検証結果等も踏まえ、資機材の準備や水防対応等について計画的に実施する必要がある。なお、今次の地震では、度重なる余震による被害の拡大が確認されたことも踏まえ、余震による影響も考慮することが必要である（図-28）。

- 大規模な地震が発生した場合、被災した一連区間の堤防は、緊急復旧の状態で出水期を迎える場合があるため、本復旧が完了するまでの間は、巡視・点検の強化、基準水位の見直しを含む河川管理および水防・避難体制の強化を検討する必要がある。なお、本復旧直後に出水期を迎える場合であってもそれらに準じた検討を行うことが望まれる。
