# 報告書(案) 補足資料

1. レベル1耐震対策箇所における耐震効果(L1未対策区間の被災状況)
2. レベル1耐震対策箇所における耐震効果(対策事例)
3. ドレーン工施工箇所における被災状況の評価
4. ドレーン工による耐震効果の確認(既往実験例)
5. 止水矢板施工箇所における耐震効果発現事例
6. 止水矢板による耐震効果の試算
7. 河川堤防の耐震対策の優先度の考え方について(素案)

# 1. レベル1耐震対策箇所における耐震効果（L1未対策区間の被災状況）

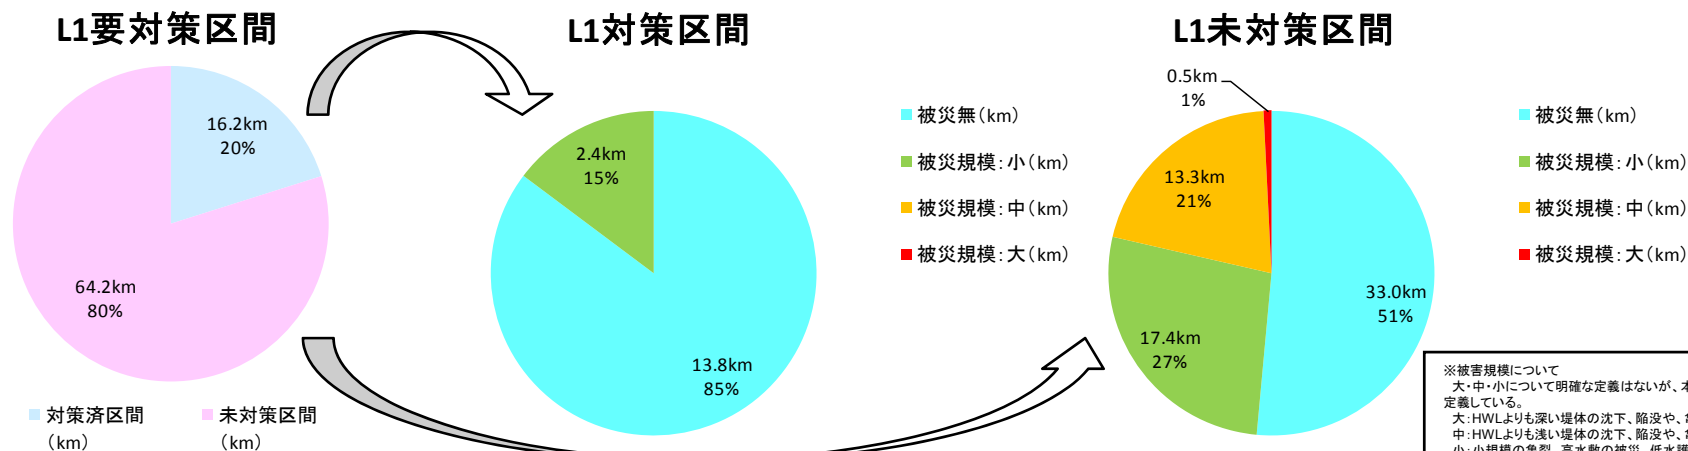
## 関東地方整備局管内

- ・レベル1耐震対策が必要とされる区間(L1要対策区間)において、対策済と未対策の割合および、それぞれの区間における被災規模について以下に整理した。
- ・東北地方では、L1要対策区間のすべてが対策済。L1対策区間において被災が無かったことを確認できる。
- ・関東地方では、L1対策区間において中規模以上の被災はなし。未対策区間では、中規模以上の被災が約20%占めていることを確認できる。

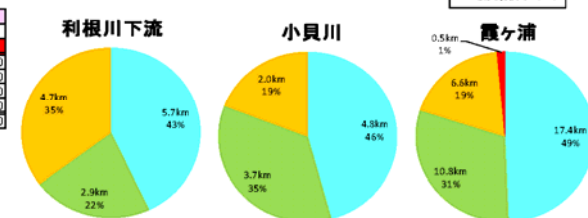
各河川における被災規模の内訳

※利根川下流(小貝川)は、上記の「小貝川」に含めた。  
※被災規模を複数含む未対策箇所については、被災規模の大きいほうに含めた。

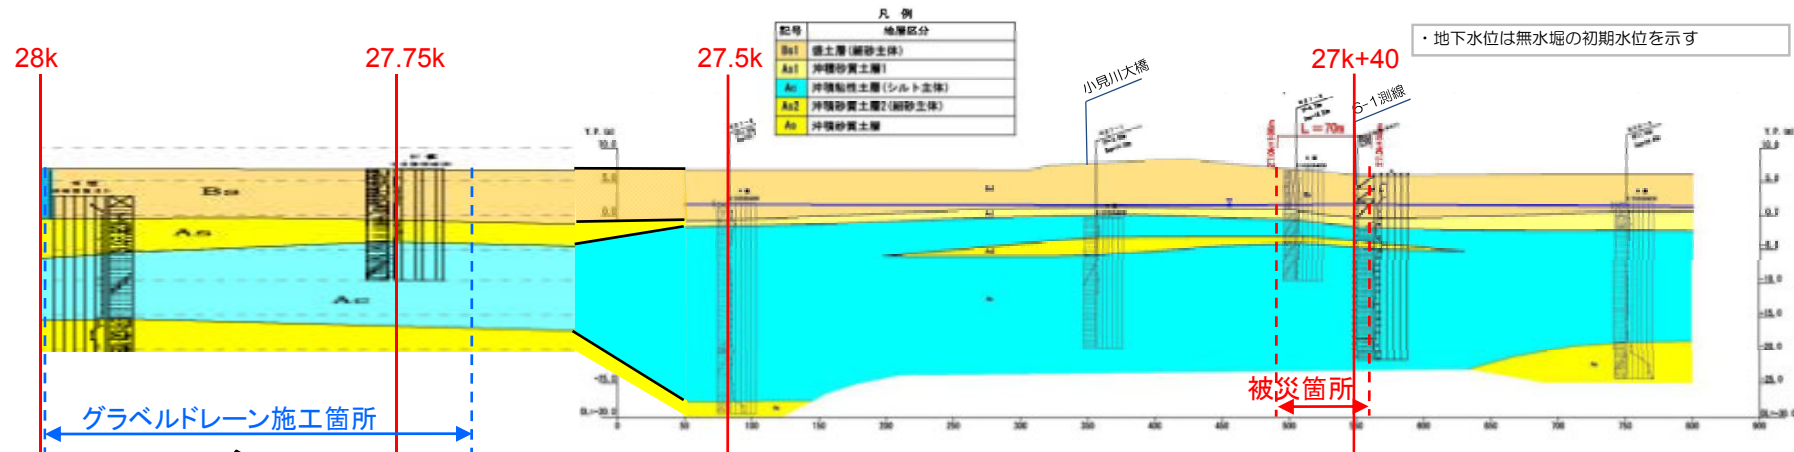
- ・27k付近の被災断面に対し、27.75k～28k付近のグラベルドレーンが施されている断面では、堤体直下の液状化層（As1層等）の層厚が厚いことが確認されている。
- ・27.75k～28k付近のグラベルドレーンが施工されていなければ、この区間は基礎地盤の液状化による堤防被災が生じたと推定される。

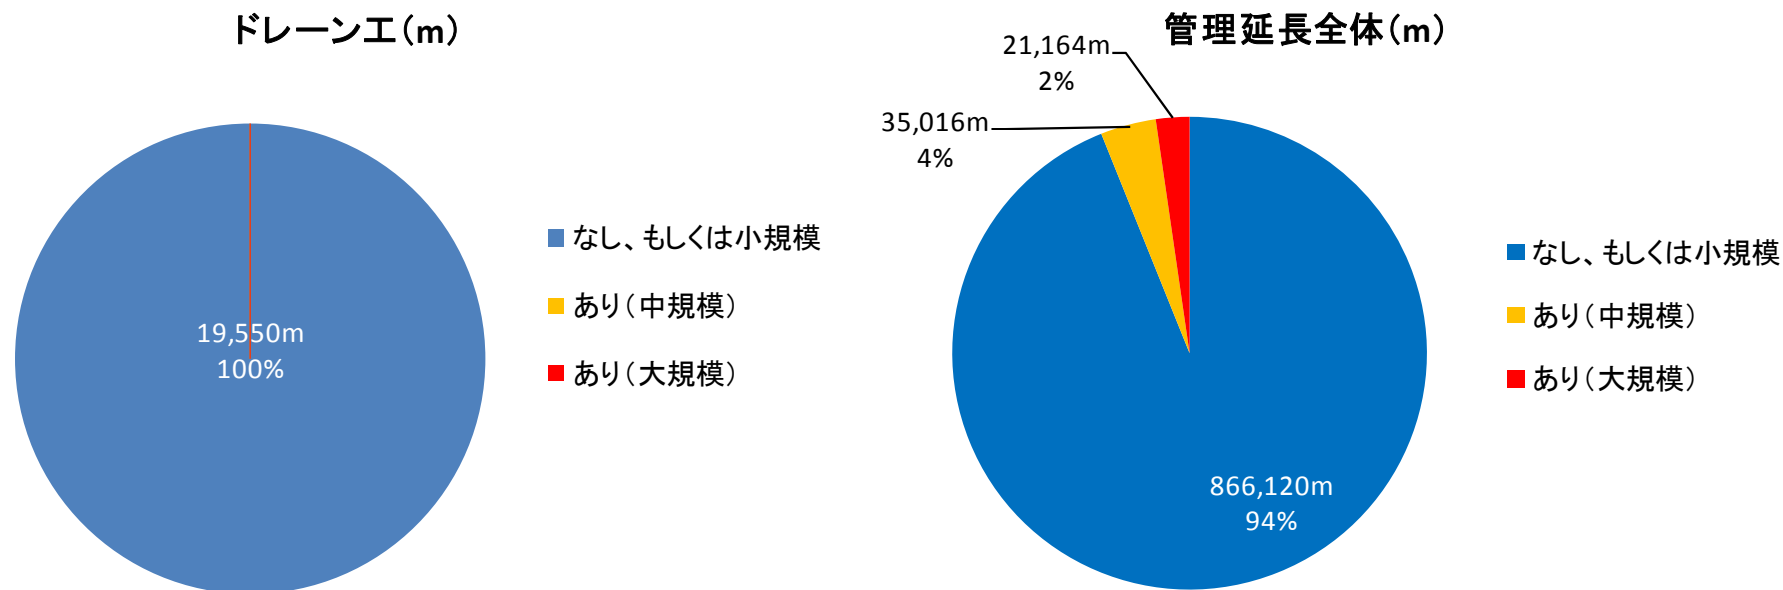
- ・関東地整管内河川(利根川下流、江戸川、小貝川、那珂川、久慈川、霞ヶ浦における整理)に関し、ドレーン工施工箇所における、無被災、大規模被災、及び中規模被災の延長について整理を行った。
- ・ドレーン工では、大規模、中規模被災は認められず、今回の地震に対しては沈下軽減効果があったと考えられる。

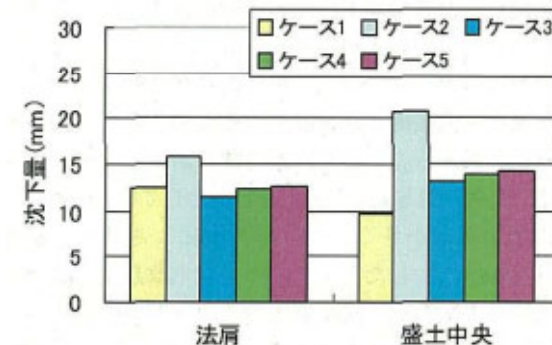
図-6 各ケースの沈下量

無対策に対して、対策(ケース3~5)した堤体は沈下率が30~40%程度まで低減している。なお、各対策工間で沈下抑制効果の顕著な違いは認められない。

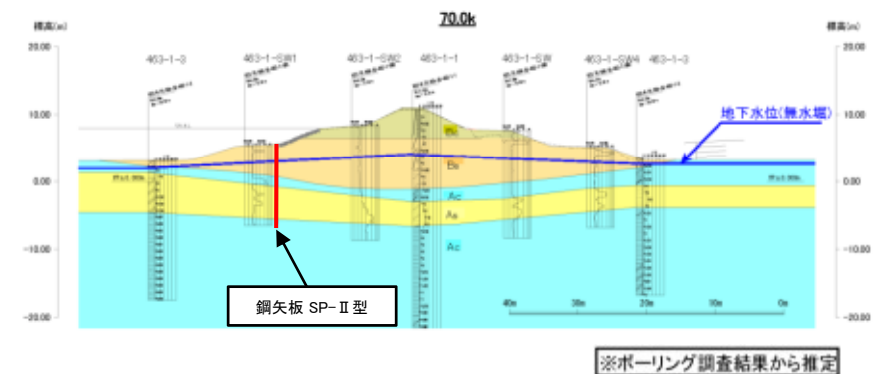
#### ○被災箇所の横断構造(70k)

- ・関東地方整備局管内の止水矢板施工箇所において、今次の地震による被災を受けた場所に関する被災程度を個々に確認した。
- ・止水矢板施工箇所で被災を受けている箇所では、止水矢板が施工されている法面側において大きな変状が少なく(亀裂等の軽微な被災は確認されている)、施工箇所と反対側の、矢板の無い法面では沈下などの大きな変状が生じている。

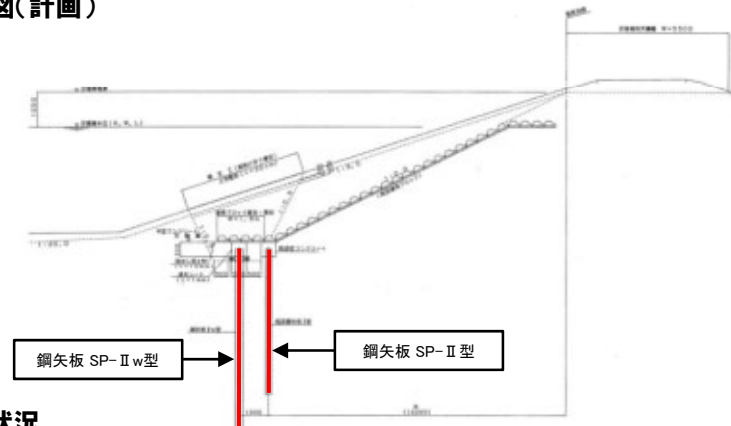
#### ○横断面図(計画)

全景 川裏小段沈下 深さh=40cm  
右岸50.6k-95m~50.6k-68m:堤防亀裂

川裏小段で沈下や亀裂等の被災があったが、川表では被災がなかった。
