**東日本大震災を踏まえた
今後の河川堤防の耐震対策の進め方について
報告書**

平成 23 年 9 月

河川堤防耐震対策緊急検討委員会

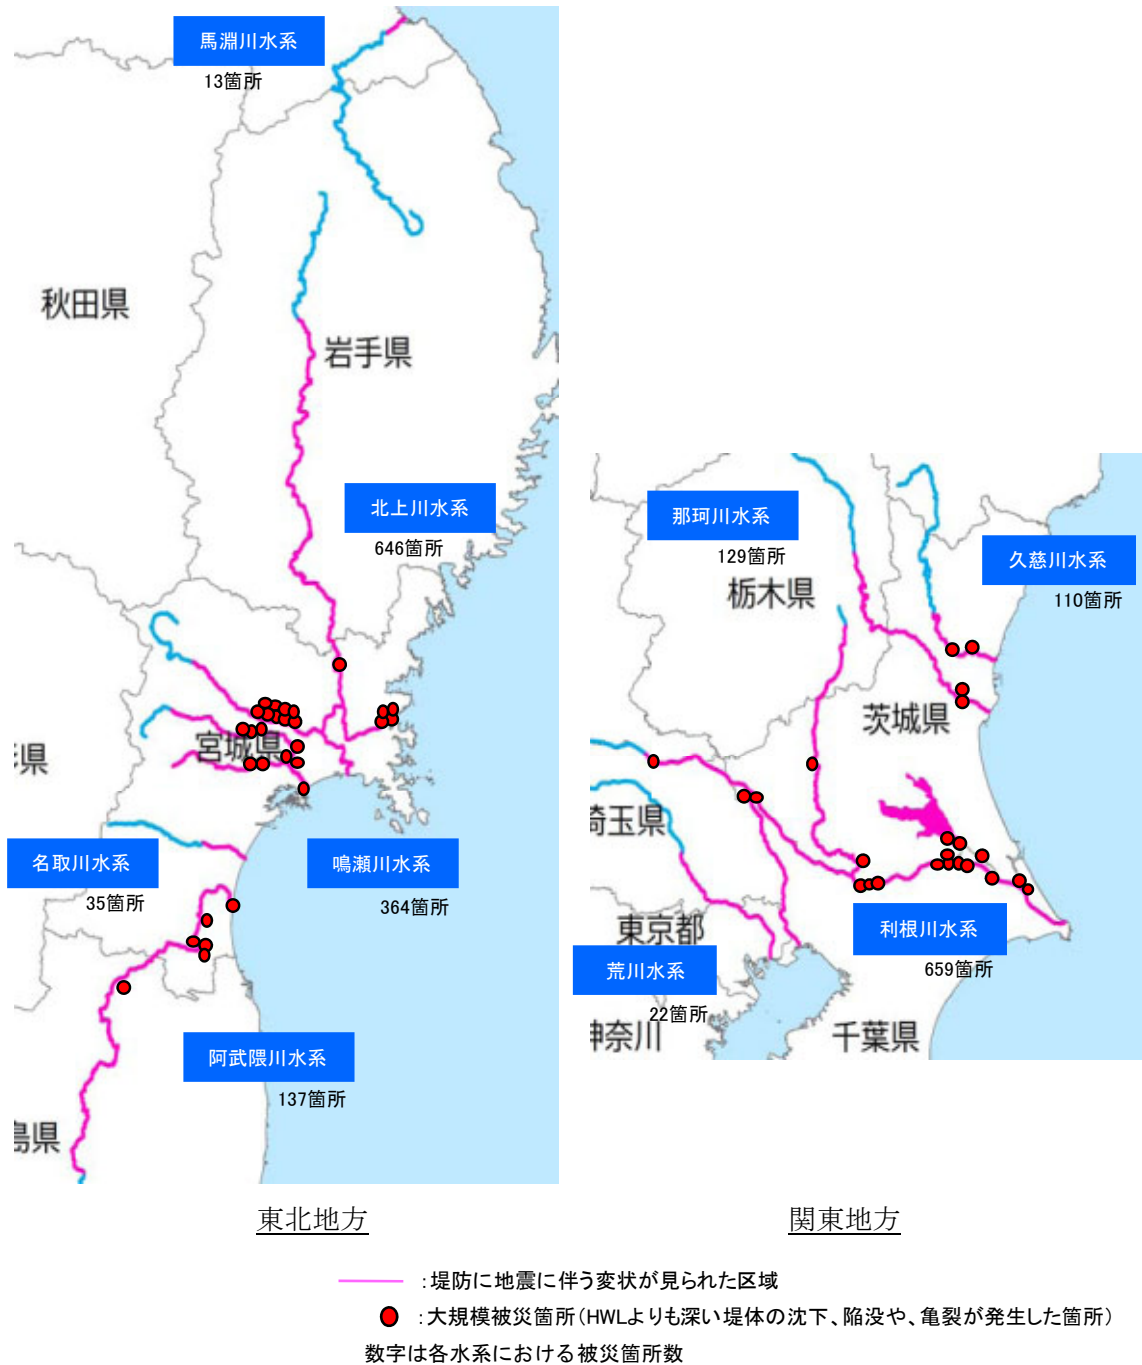
図-6 東日本大震災における堤防の被災区域、被災箇所数

- 今次の地震では、東北地方、関東地方にわたる広範囲で堤防の被災が多数発生した。土構造物である堤防の被災は液状化の影響を大きく受け、液状化の発生や程度には地震動の強度、継続時間の長さや繰り返し回数の多さが影響したと考えられる（図-6）。

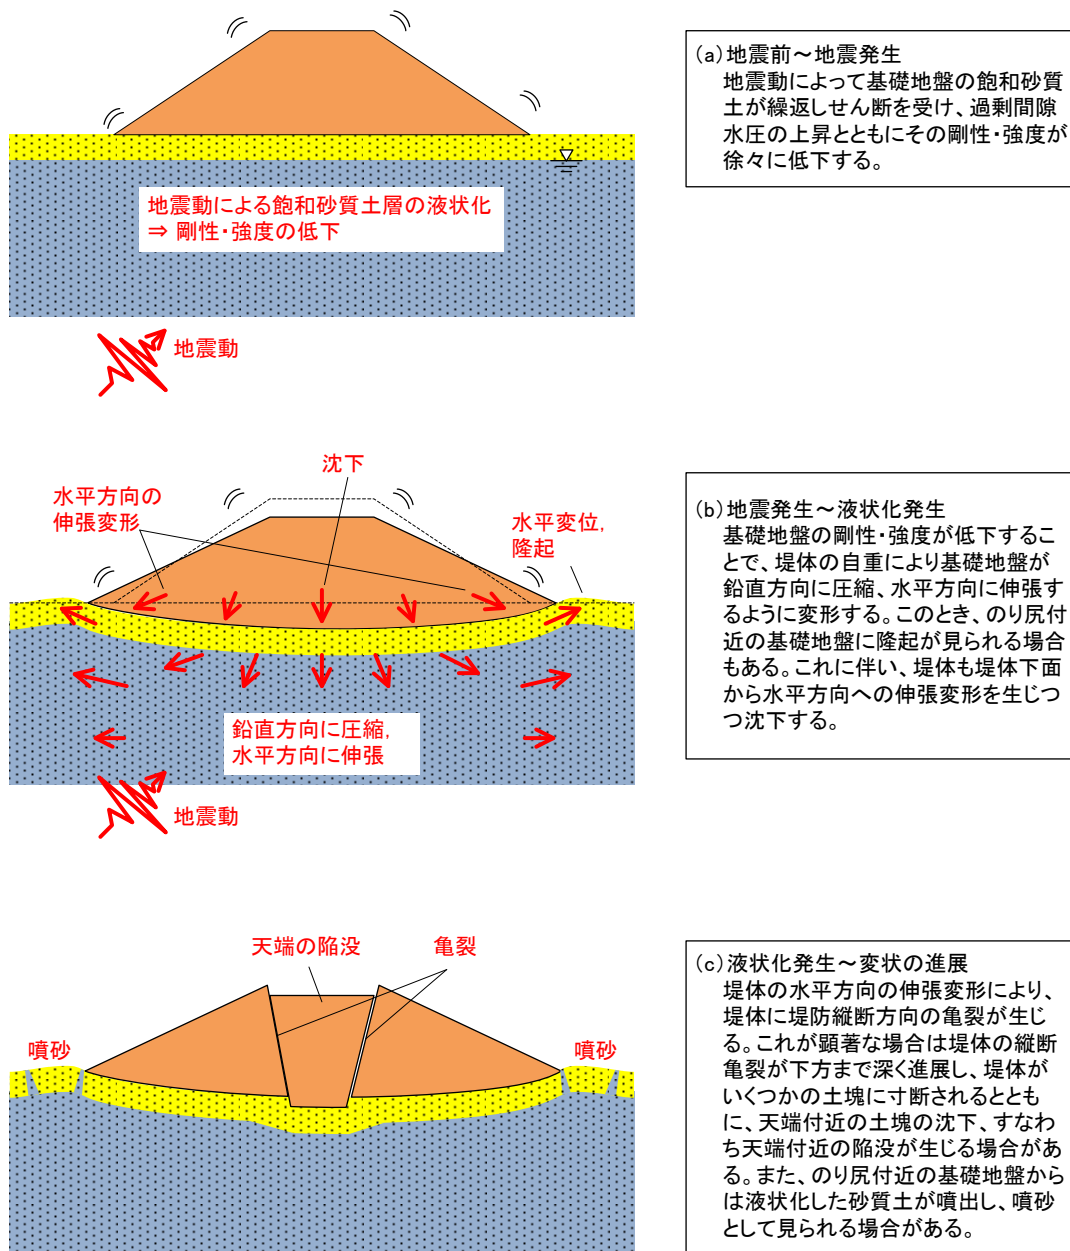
図-10 基礎地盤の液状化による被災メカニズム

- 基礎地盤の液状化による堤防の被災が発生するプロセスは、基礎地盤の緩い飽和砂質土層が地震動により液状化し、その剛性・強度が低下することで、堤防の自重により水平方向の伸張を伴って鉛直方向に圧縮し、堤体のすべりや天端の亀裂・陥没等の変状が生じるものと考えられる（図-10）。

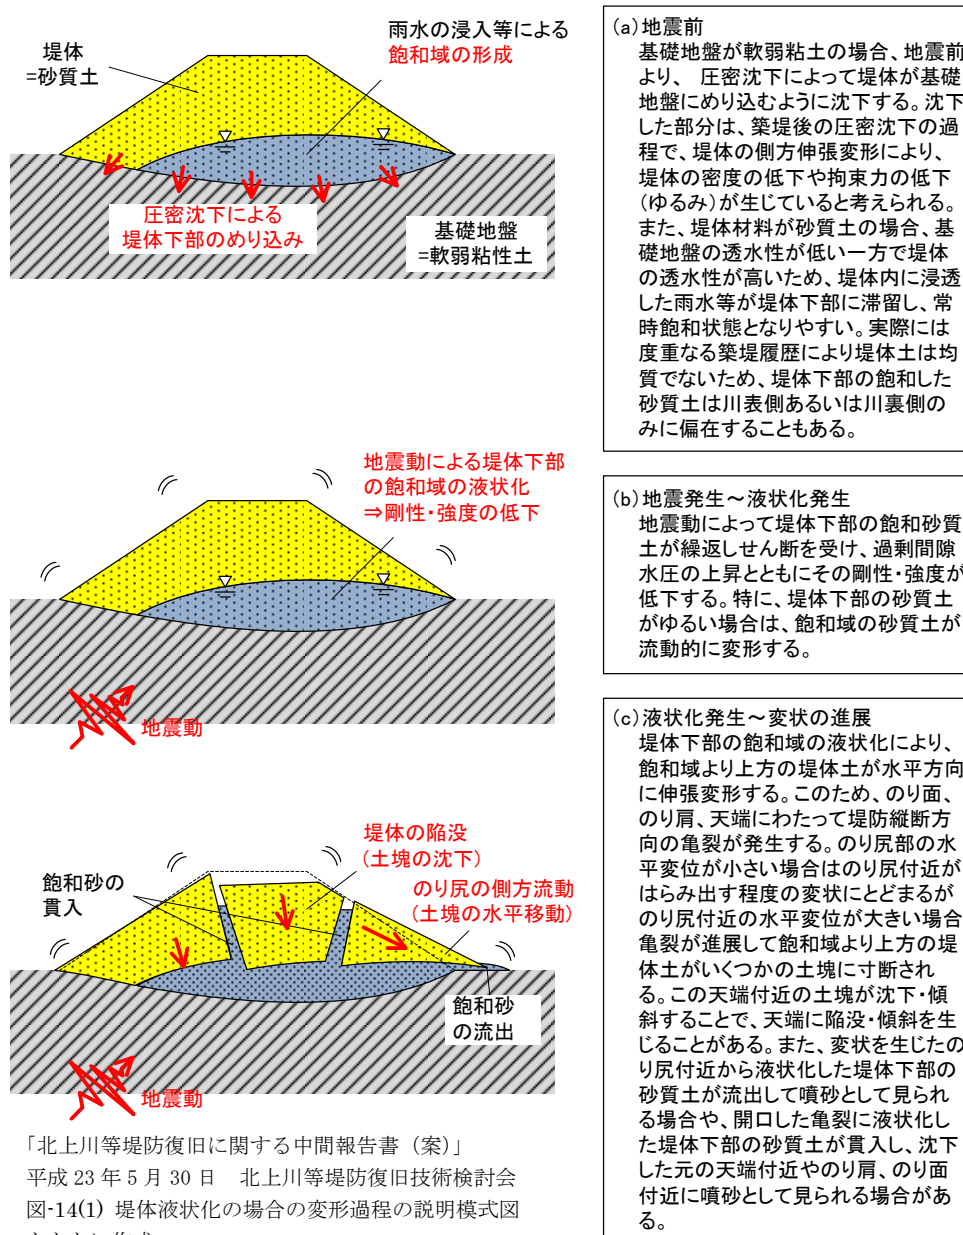
図-11 堤体の液状化による被災メカニズム

- 堤体の液状化による堤防の被災が発生するプロセスは、次のように推定される。軟弱粘性土層上に築堤した場合、堤体下部の軟弱地盤層の上面が圧密沈下により凹状となる。凹状となる築堤後の圧密沈下の過程で、堤体の側方伸張変形により、堤体の密度の低下や拘束力の低下（ゆるみ）が生じていると考えられる。その凹部の堤体材料が砂質土の場合には降雨等の浸透水が滞留し、堤体内に飽和した堤体領域が形成される。この領域が地震動によって液状化することにより、剛性・強度が低下し、堤体のすべりや天端の亀裂・陥没等の変状が生じるものである（図-11～図-14）。

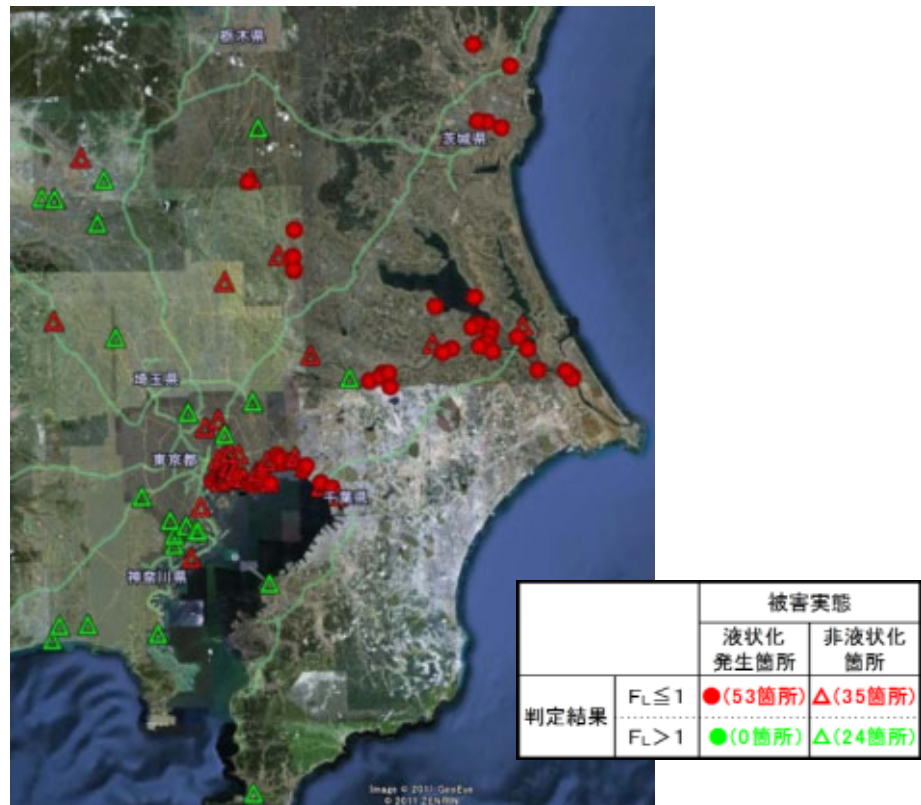
図-16 液状化発生の有無と液状化判定結果

- 基礎地盤の液状化による沈下、変形は、これまでも照査の対象としてきた事象である。液状化の発生や程度には地震動の強度、長い継続時間や繰り返し回数の多さが影響していると考えられ、そのため、今次の地震では多くの地点で堤防の被災が発生したと考えられる。
- 現行の液状化判定法（FL 法）は今次の地震についても液状化発生を概ね整合して判定できる（見逃さない）結果が得られた。非液状化箇所の判定結果を踏まえてさらなる研究が必要であるが、現行の液状化判定法（FL 法）をただちに見直す必要は低いことが確認されている（図-16）。

※関東地方の 112 箇所（液状化発生箇所とその周辺の非液状化箇所）で判定に必要なデータが得られる箇所を選定）を対象にした、実際の液状化発生状況と今回の地震外力による液状化判定結果の比較。

※「液状化しない（FL>1）」と判定される箇所で液状化が発生した箇所（●）はなかった。

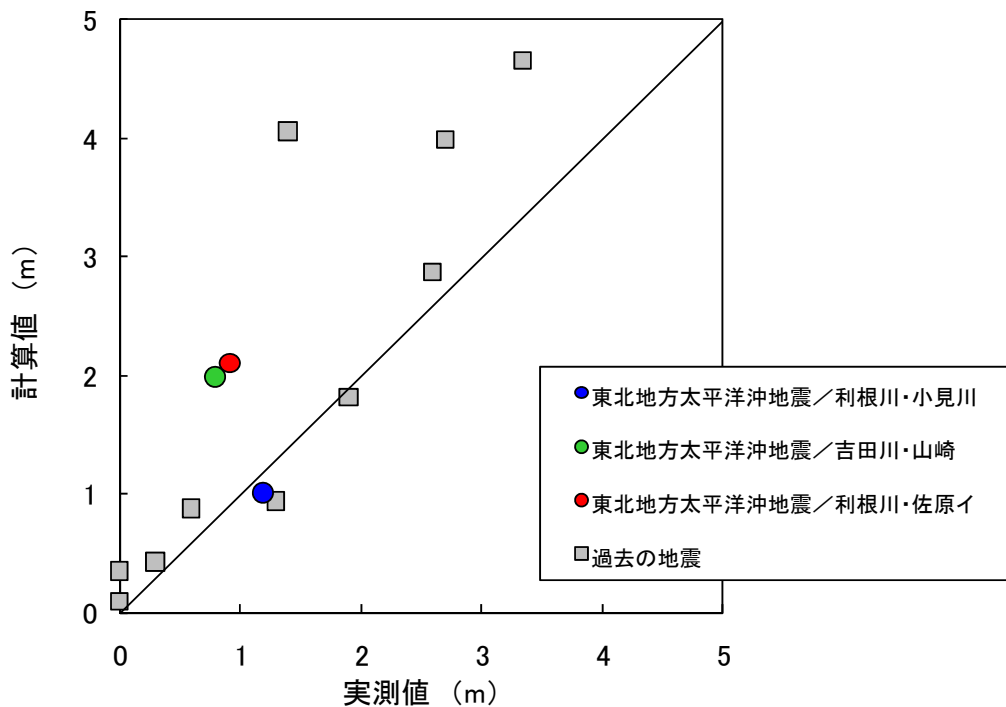
図-17 計算沈下量と実測沈下量の関係

- 今次の地震において基礎地盤の液状化によって被災を生じたと推定される箇所のうち、代表的な箇所において、指針（案）に示されている、基礎地盤の液状化による堤防の沈下量を静的な手法で算定した値（計算値）と、実際の沈下量（実測値）を比較したところ、実測値に比較して計算値が大きく算出される傾向があるものの、その関係は過去の地震における検討結果の傾向と著しく大きな違いは認められなかった（図-17）。

※今次の地震における基礎地盤の液状化による被災箇所と推測される3箇所（利根川：小見川、佐原イ、吉田川：山崎）において、ALIDを用いた計算値と実測した沈下量を比較した。
 ※外力は被災箇所直近のK-Net観測所（佐原）や国総研強震観測所（小見川、山崎）の地震動を用いた。また、堤防土質構造は、地震後のボーリング調査結果（利根川：小見川、佐原イ）や地震計設置時のボーリング調査結果（吉田川：山崎）に基づきモデル化した。
 ※過去の地震は、北海道南西沖地震や兵庫県南部地震等を対象としている。

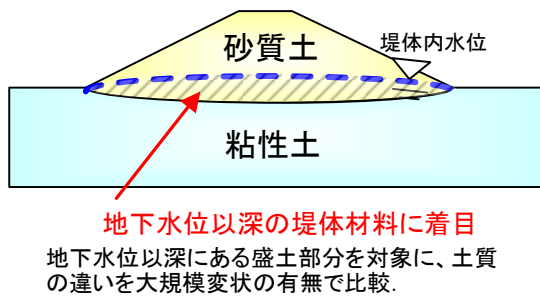
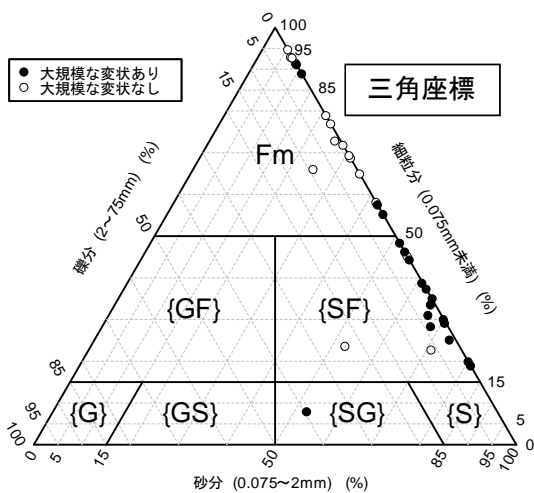
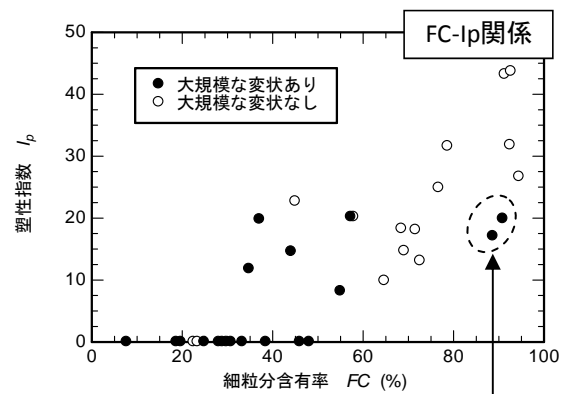
図-18 堤体の液状化被災箇所における堤体材料の土質特性

- 今次の地震の堤体の液状化による被災箇所との調査結果によると、被災箇所との堤体材料として低塑性の細粒分を含んだ砂質土が多い傾向や、被災区間の堤体内水位が無被災区間に比べて高い傾向が見られる（図-18）。

※東北地整管内で堤体の液状化により被災した箇所と近傍の無被害箇所において、堤体内水位以深の堤体材料をサンプリング、土質特性について分析を行った。
 ※無被害断面に比べ、被害断面の飽和域の土質は細粒分が 50%以下のものが大半である。ただし、細粒分が多いものでも、塑性指数 I_p が 0~20 の範囲にあるものは、大規模な変状を生じているものが多い。

細粒分の多い土質で大規模な変状があった箇所については、本格復旧を行う際に断面を観察する事により、液状化した土層の精査を行う予定である。

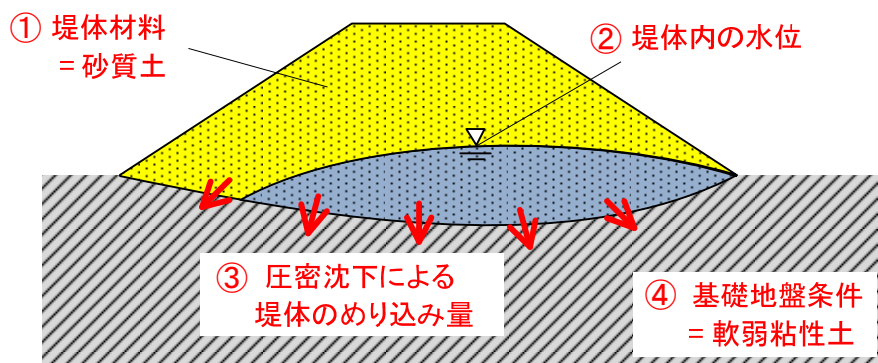
図-19 堤体の液状化の照査における着眼点

- このような事実を踏まえ、堤体の液状化による沈下・変形の判定には、堤体材料、堤体内の水位、圧密沈下による堤体のめり込み量、基礎地盤の条件等について、今次の地震における被災程度との関係を分析した上で、堤体の液状化による沈下・変形の発生の有無等を検討することが必要と考えられる（図-19）。

堤体の液状化が原因と推定される大規模被災箇所での堤体材料としては、細粒分が少なく低塑性のものが多い傾向にある。

堤体内の水位が高く、飽和した堤体の範囲が広いほど大きな変形が生じやすいと考えられる。
被災区間と隣接する無被災区間で堤体内水位の顕著な差が認められた箇所も存在した。

めり込みにより、飽和しやすい堤体の領域が増える。また、めり込みに伴う堤体の側方伸張変形により、密度の低下や拘束力の低下（ゆるみ）が生じ、より液状化しやすく変形しやすい状態となっている可能性もある。

雨水等による浸透水が滞留しやすい。また、圧密沈下による堤体のめり込み量が大きくなりやすい地盤条件。

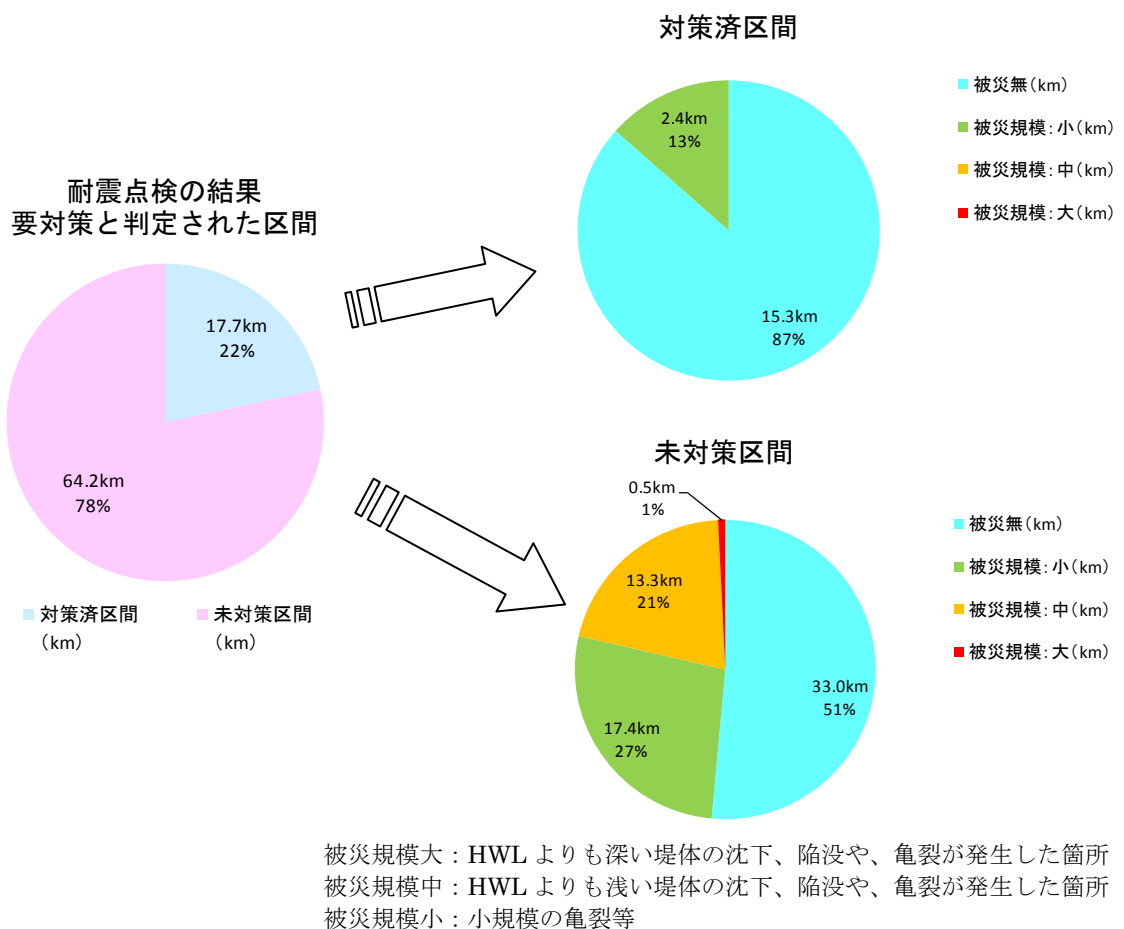
図-21 レベル1地震動に対する要対策区間における
今次地震での堤防の被災状況

- レベル1地震動に対する安全性が不足していると判断され、これまでに基礎地盤の液状化による沈下・変形に対する対策工が施工された堤防では、今次の地震において、大規模な変状は確認されていない。一方、レベル1地震動に対する安全性が不足していると判断されたにもかかわらず対策が未施工であった堤防では、大規模な被災を生じている例も見られた。このことより、これまでに施工された対策工は、今次の地震において一定の効果を発揮したものと推測される（図-21、図-22）。

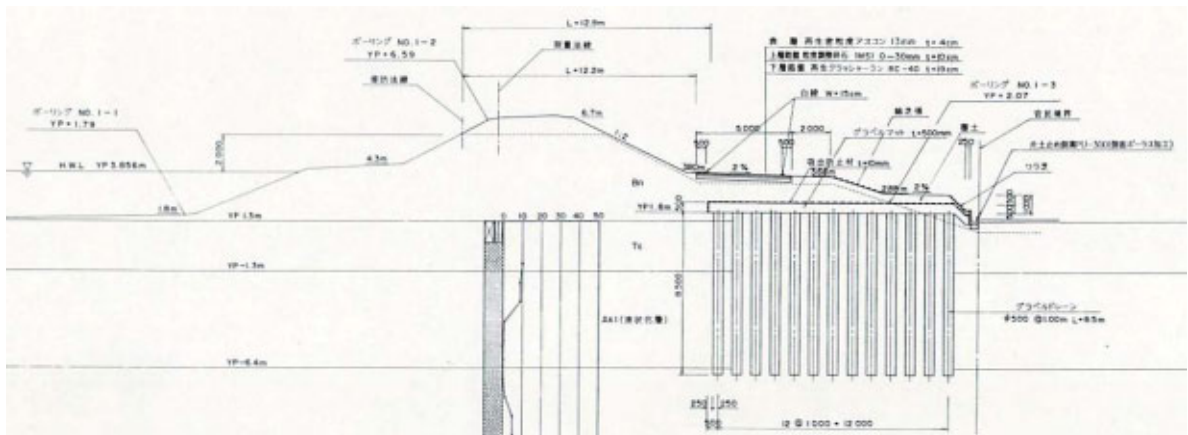
図-22 レベル1地震動に対する対策施工箇所における耐震効果の例 (利根川 右岸 27.75k-51m~28.0k-1m (小見川地区))

利根川右岸 27.75k-51m~28.0k-1m における対策断面図 (グラベルドレーンによる対策)

- このような事実を踏まえ、レベル2地震動に対する当面の基礎地盤の液状化による沈下・変形に対する対策工としては、これまでに施工されてきた実績のある対策工 (工法、規模) を当面の主要な手段とし、レベル2地震動に対する具体的な設計方法を確立し、対策を行っていく必要がある。

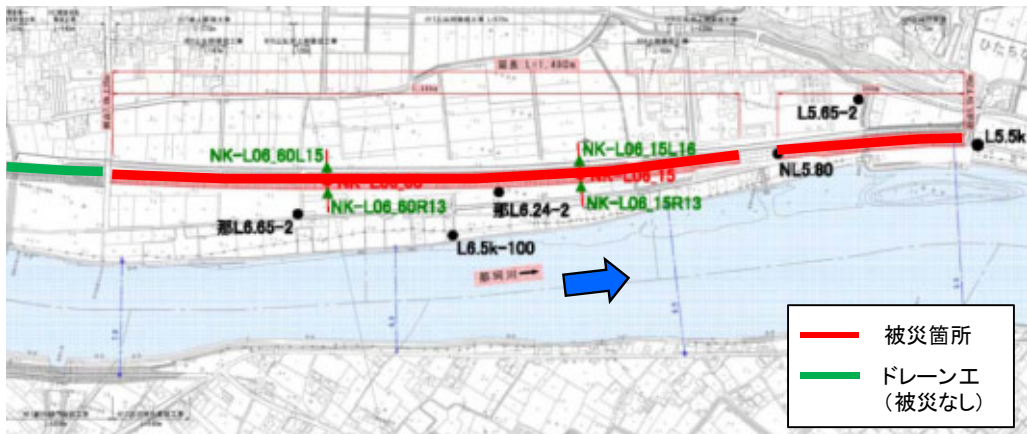
図-23 ドレーン工施工箇所における堤体変形抑制の例
(那珂川左岸 7.0k～8.75k)

- 堤体内の水位を低下させる対策の一つとして、浸透対策として一般的に施工されているドレーン工が一定の効果を発揮すると推測される。加えて、ドレーン工は、堤体のり尻部の材料が、せん断強度の大きいドレーン材に置き換わるため、堤体が液状化した場合にもその沈下、変形を抑制する効果が期待できる。また、浸透対策としてドレーン工が施工された堤防では、今次の地震において大規模な沈下、変形は発生していない（図-23、図-24）。

※那珂川左岸 7.0k～8.75k ではドレーン工が施工されており、今後の地震では被災が無かったが、下流側に隣接する左岸 5.5k+20m～7.0k+25m では、無対策であり、堤防の亀裂等の大規模被災が発生した。

- 従って、既設堤防における堤体の液状化による沈下、変形に対しては、当面、「堤体内の水位を低下させる対策」等としてドレーン工が主な対策になると考える。

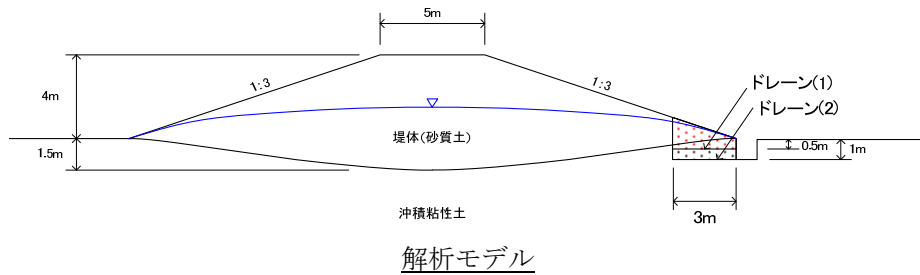
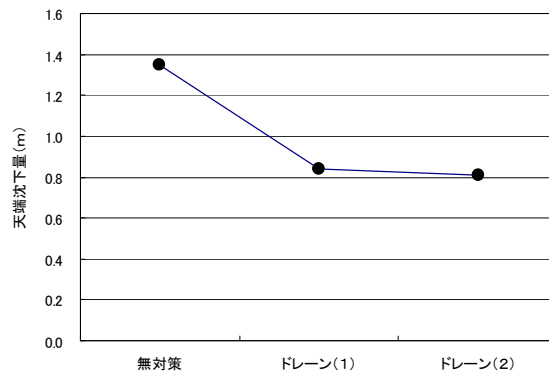
図-24 ドレーン工による地震時の変形抑制効果（解析例）

※堤防高 4m、3 割一枚のりの砂質土堤防が粘性土の基礎地盤上に築堤された場合を想定し、ドレーン工により堤体内水位を低下させた場合の変形量を、ALID を用いて解析した。
 ※ドレーン工を施工しない堤体、ドレーン工を施工した堤体（敷高を GL-0.5m と GL-1.0m の 2 種）に対して降雨を与え、堤体内水位が最も高くなる定常状態になるまで飽和—不飽和浸透流解析を実施、その後 300gal の地震動を与え、ALID により変形量の解析を行った。
 ※ドレーン工を施工した場合、沈下量が軽減される。

- ドレーン工の設計、施工にあたっては、堤体内の水位を十分に低下させるよう堤防の形状、土質構成、堤体内の水位を考慮してドレーン工の規模や設置深さ、堤脚水路の設置高を設定する必要がある。ただし、現状では、ドレーン工の効果について定量的な分析ができていないため、今後、事例の詳細な分析や模型実験による検証結果を踏まえてドレーン工の設計について検討する必要がある。

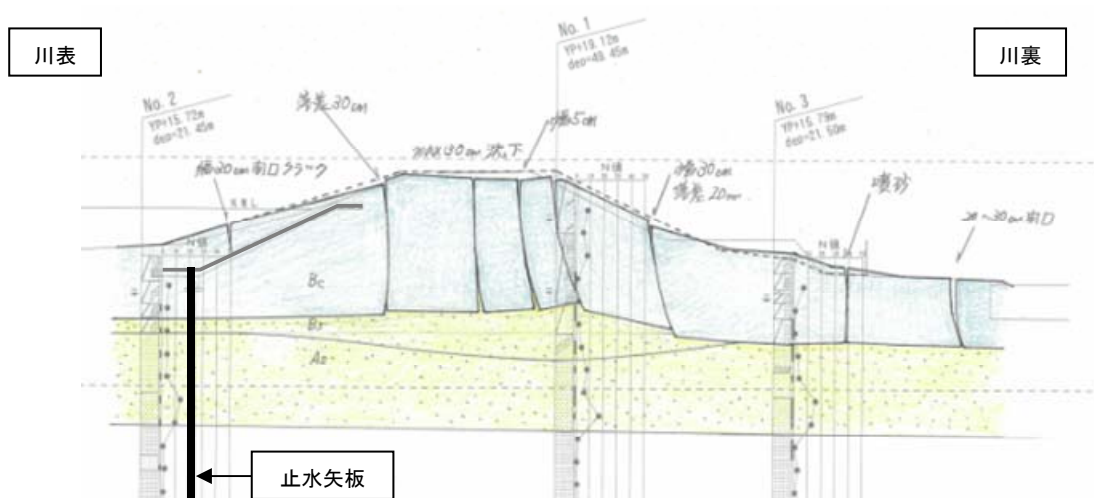
図-25 止水矢板施工箇所において堤体変形が抑制された例
(小貝川右岸 31.8k 付近 (上蛇地区))

※止水矢板が施工されている川表側では被災がないが、川裏側では亀裂や噴砂が確認されている。

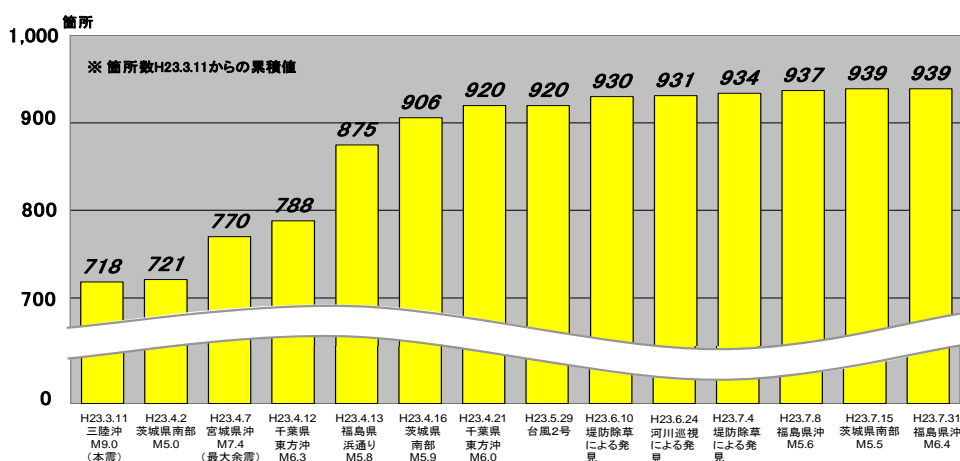
図-28 関東地方整備局管内における余震による堤防被災箇所の増大

- 今次の地震では、津波による被害を中心に甚大な人的、物的被害が広域多方面に生じたことも影響し、沈下、変形した堤防の復旧については、これまでの地震による被災後の復旧と比較して時間を要した。また、耐震性能が不足している箇所に対する対策が完了するまでには、今後ある程度の期間を要することや対策が施工されても、大規模な地震が発生した際には堤防の沈下、変形が生じることも想定される。このようなことから、周辺市街地も含めた広範な被災及び出水期の被災も想定し、対策の施工状況も踏まえ、危機管理対応を準備しておくことも重要である。
- 例えば、今次の地震のような大規模な地震災害を踏まえ、地震動の強さとその範囲、堤防や背後地の条件等を参考に、様々なケースを想定した災害対応シミュレーション（災害時のシナリオ作成やそのシナリオを踏まえた机上検討）を各河川において実施する必要がある。その際には、大規模地震時の河川管理者の対応全般について検証し、各地域で想定される洪水に配慮しつつ、堤防の復旧に関して背後地の状況を踏まえた優先順位や工法等の検討、本復旧が完了するまでの水防体制及び情報提供体制等の検討を行う必要がある。
- また、シミュレーションの検証結果等も踏まえ、資機材の準備や水防対応等について計画的に実施する必要がある。なお、今次の地震では、度重なる余震による被害の拡大が確認されたことも踏まえ、余震による影響も考慮することが必要である（図-28）。

- 大規模な地震が発生した場合、被災した一連区間の堤防は、緊急復旧の状態で出水期を迎える場合があるため、本復旧が完了するまでの間は、巡視・点検の強化、基準水位の見直しを含む河川管理および水防・避難体制の強化を検討する必要がある。なお、本復旧直後に出水期を迎える場合であってもそれらに準じた検討を行うことが望まれる。
