# **東北地方太平洋沖地震を踏まえた河口堰・水門等技術検討委員会**

## **第1回委員会資料**

### **津波の河川遡上と河口堰・水門等の被害状況**

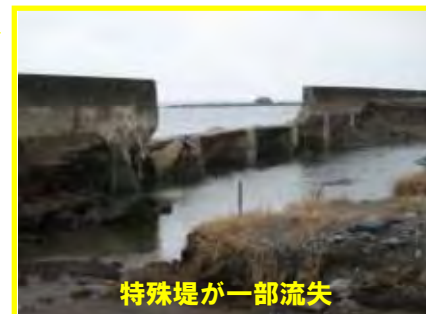
特殊堤が一部流失

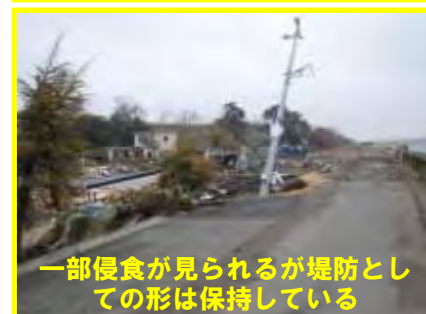
一部侵食が見られるが堤防としての形は保持している
