# 東北地方太平洋沖地震で被災した文教施設の被害調査に基づいた建物の機能維持に着目した安全性評価手法の提案

東北工業大学 准教授 船木尚己 (研究代表者), 東北工業大学 教授 薛松濤  
仙台高等専門学校 助教 藤田智己, 仙台高等専門学校 教授 飯藤将之

## 概要:

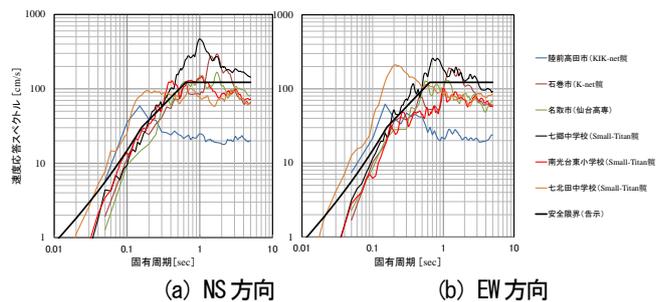
図-1 観測記録の速度応答スペクトル

図-1 より、陸前高田市は短周期域で安全限界スペクトルを超える応答となるが 0.2 秒以上の応答は小さい。石巻市、名取市においては、全体的に安全限界スペクトル以下の応答である。仙台市では、3 か所における応答の性質が異なり、山沿いに位置する七北田中学校での観測記録は、短周期域で卓越しており 0.03~0.5sec 付近にかけて安全限界スペクトルを大きく上回る。その一方で海沿いに位置する七郷中学校では、1 秒付近で安全限界スペクトルを大きく上回る応答である。

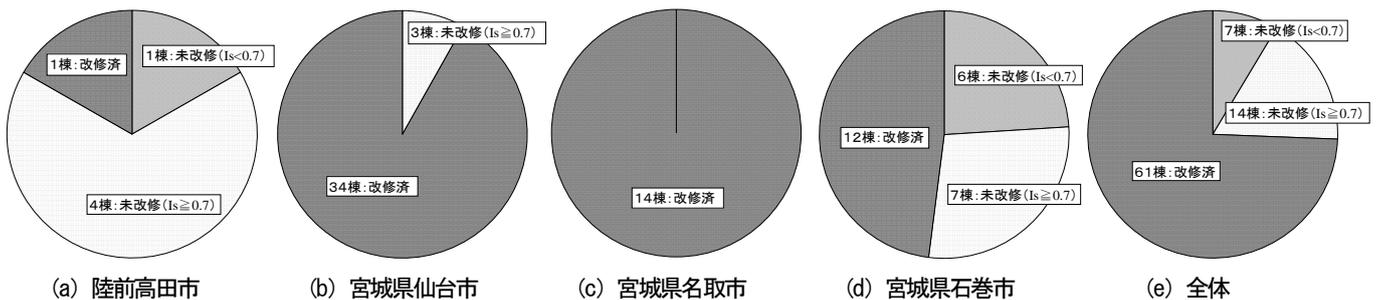
図-2 調査対象建物の分類

分類結果より、耐震診断およびヒアリング調査により  $I_s$  値が 0.7、 $C_{T_U} \cdot S_D$  が 0.3 以下となり、耐震改修が必要と判断されたが、未改修の建物 (以降、未改修建物とする) が 7 棟、耐震改修が施された建物 (以降、改修済建物とする) が 61 棟、 $I_s$  値が 0.7 を上回り、耐震改修が不要と判断された建物 (以降、改修不要建物とする) が 14 棟であった。耐震改修の実施については、仙台市と名取市で 90% を超え、改修率が高い。石巻市については、耐震改修の実施計画はあったものの、地震発生時に間に合わなかった建物が数棟あったことが調査によって確認された。評定結果より  $I_s$  値および  $C_{T_U} \cdot S_D$  が判明する建物について、桁行、張間、各方向の評定結果と建物棟数の関係を図-3 に示す。

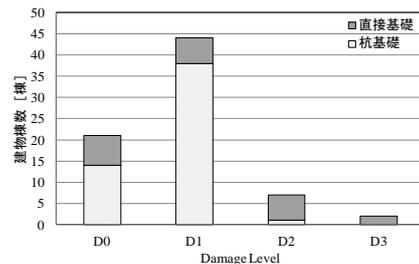
図-6 基礎形式による DL の分類

図-6 より、杭基礎の建物の DL は、D0、D1 レベルの被害に留まっているのに対し、直接基礎の建物は DL のばらつきが大きいことが分かる。直接基礎においては、地盤変状が小さい敷地の建物被害はD0或いはD1レベルに留まっていた一方、地盤変状が大きい敷地では建物被害が大きい傾向にあることが調査の中で確認された。

直接基礎の建物については、もともと地盤が良い場所に建てられたということが前提になると考えられるが、東北地方太平洋沖地震のように、地盤変位が何 m にもおよぶ大地震に対しては、地盤変状し、建物被害へと繋がってしまうことが明らかとなった。また、杭基礎を有する建物の場合においても、仙台市若林区にある中学校では、構造躯体の被害はほとんど確認されなかったが、杭の損傷により建物が傾き、使用不可となるケースが 1 校確認された(写真-3)。基礎形式、地盤変状の影響については、現行の耐震診断には考慮されていない項目である。大掛りな補修を必要としない最小限の被害に抑えることや、地盤変状による建物被害を防ぐことを考慮する場合、これらの項目を耐震診断、改修にどのように組み込んでいくかについて議論が必要と思われる。

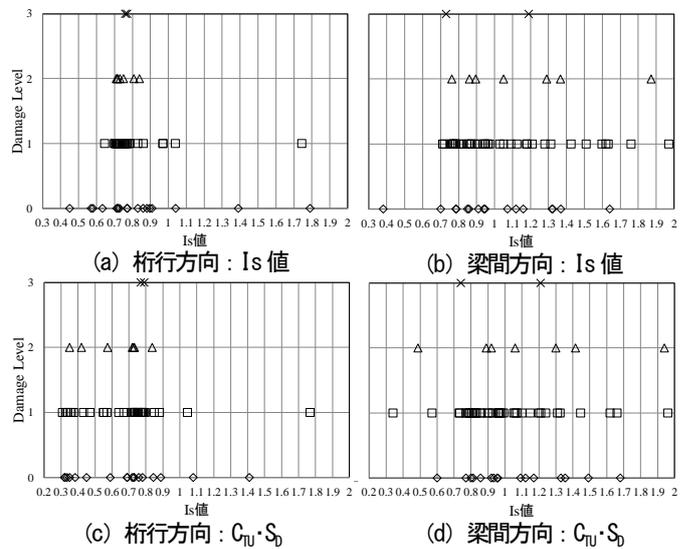
図-7 評定結果とDLの関係

資料より評定結果が判明するものについて、 $I_s$  値および  $C_{TU} \cdot S_D$  と DL の関係を図-7 に示す。前述した地盤変状の影響による建物被害は見られたものの、現行の耐震指標 ( $I_{so}=0.7$ ,  $C_{TU} \cdot S_D=0.3$ ) を満足することは、構造躯体への被害 (D3 レベル以上の被害) を防ぐ指標として有効であると考えられる。しかし、図-7 より、耐震指標と D2 レベル以下の被害の程度に負の相関は顕著でないことが確認できる。この結果については、各建物に入力された地震動レベルの大きさが密接に関係していると考えられ、個々の建物が建つ地盤の増幅特性を地震動レベルに考慮し、建物被害と耐震指標の関係性を検討するとともに、耐震指標を決定するパラメータに遡り、各項目と DL との関係を検討する必要がある。

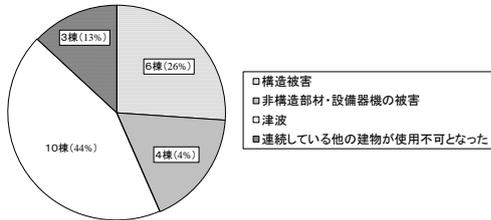
図-8 建物が使用不可となった要因の内訳

使用不可能となった要因は建物によって様々であったが、主に D3 レベルの建物被害、基礎の損傷、地盤変状に伴う建物傾斜等の構造被害によるもの、非構造部材の剥落や設備器機の落下等の被害によるもの、連続した他の棟の被害によって使用不可になったもの、そして津波の浸水によるものなどに大別される (図-8 参照)。これ

らの結果、津波の浸水によるものが最も多く、6 校、10 棟で全体の 4 割程度であった。次いで、構造被害によるものが 6 棟、非構造部材の被害に伴うものが 4 棟、連続した他の棟の被害によるものが 3 棟であった。また、使用不可となった建物被害の代表的な例を写真-5 に示す。
