平成 30 年 7 月西日本豪雨災害における 江の川堤防被災

本論文はこのうち大規模な被災が発生した、江の川左岸 27.8kp~29.2kp を対象に、地盤調査により堤防の土質構造を明らかにし、堤内地やのり尻、裏のり尻補強ブロック上端付近に発生した噴砂等の被災メカニズムについて、飽和不飽和浸透流解析や目視調査結果等を用いて明らかにした。併せて、衛星 SAR を用いた堤防変状の把握手法について検討を行い、解析範囲を狭めると堤防変状箇所と被災箇所が合致することがあるものの、衛星 SAR の特徴である、より広範囲の観測から堤防の変状を検知するのは現段階では困難であることが分かった。

RIVER LEVEE FAILURE AT GOUNOKAWA RIVER BY 2018 JAPAN FLOOD

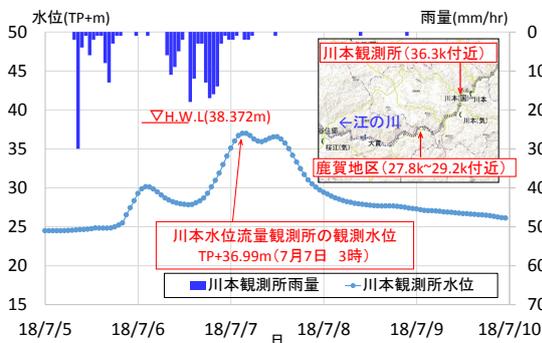
図-1 川本観測所における降雨・水位波形

図-1 に示した被災時の降雨としては, 被災箇所近傍の川本雨量観測所において, 総雨量として 221mm, 時間雨量の最大値で 30mm を記録している。

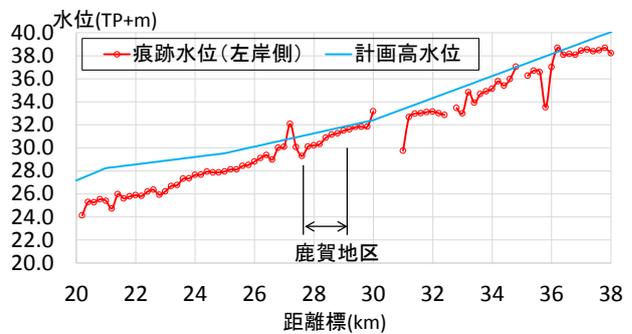
図-2 出水時の鹿賀地区付近の痕跡水位

被災時の水位としては, 計画高水位を一部上回る箇所がある等, 記録的なものであったが, 図-2 に示した鹿賀地区における水位は, 計画高水位から 0.4m~1.0m 下の水位まで上昇している。

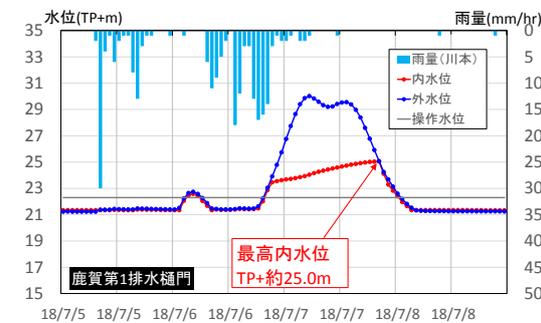
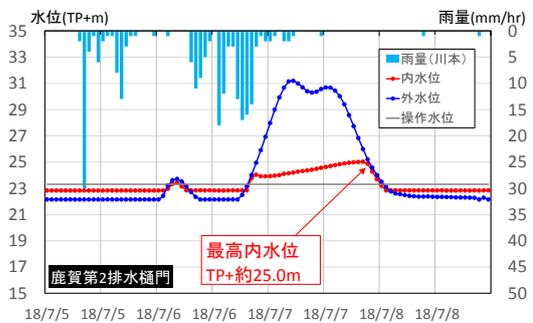
図-3 内外水位差観測結果

また, 当地区は洪水時に内水が発生しており, 被災箇所近傍の鹿賀第 1 排水樋門と鹿賀第 2 排水樋門の内水位観測結果 (図-3) によると最高内水位が約 TP.25.0m となり, 外水位との差は 7.0m 程度あったと推定される。

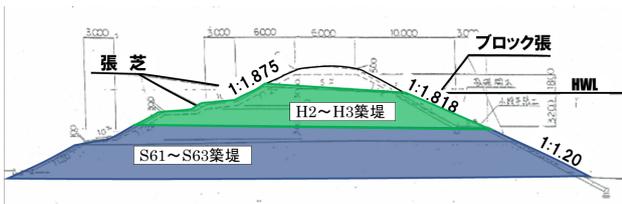
図-4 28.75kの築堤履歴

被災箇所における築堤履歴について堤防台帳をもとに整理を行った。その結果、当地区の堤防は昭和61年から平成7年にかけて築堤されており、28.75k(上流側)においては昭和61年から昭和63年にかけて、今の堤防の小段付近まで堤体を施工し、併せてのり尻付近に採石による置換工が施工されている。その後平成2年から平成3年にかけて計画高水位まで盛土を施工し、現在の堤防となっている(図-4)。

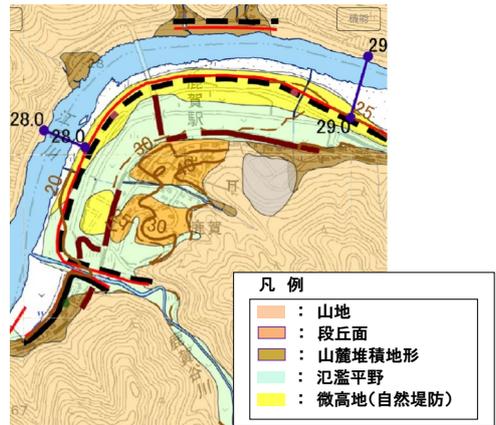
図-6 治水地形分類図

図-6に示した江の川右岸鹿賀地区における治水地形分類図によると、堤防は微高地(自然堤防)上に築

造されており、特に旧河道や落堀等の治水上の要注意地形は確認できない。

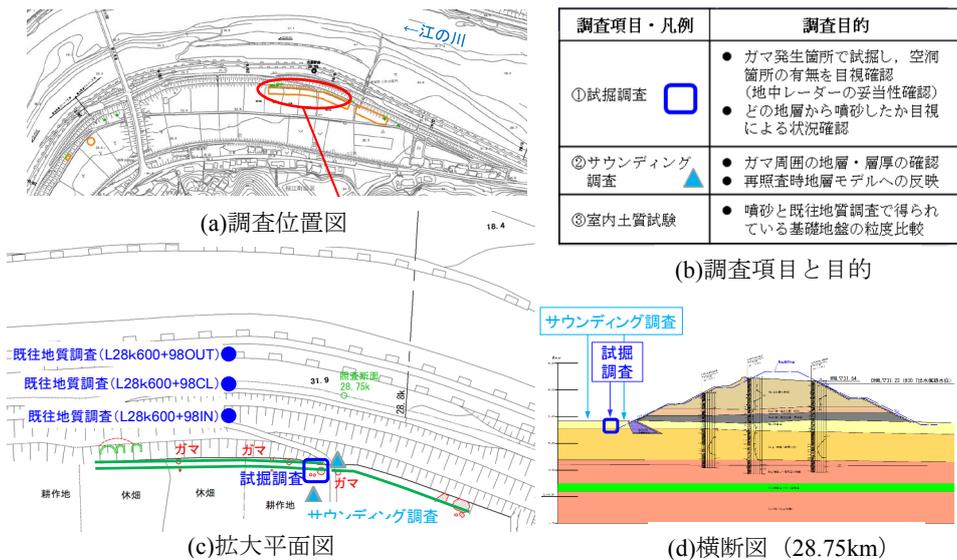
図-9 27.8k~28.4k (下流側) の調査箇所

被災箇所の調査については、鹿賀地区2箇所の被災箇所のうち上流側(左岸28.4k~29.0k)の噴砂量が多かったため、代表断面を左岸28.75kとしてその周辺について調査を実施した(図-9)。

調査については、代表断面やや下流(左岸28.6k+98m)における既往のボーリング調査結果を補完する形で、代表断面(左岸28.75k)でトレンチ調査とスウェーデン式サウンディング試験を実施した。

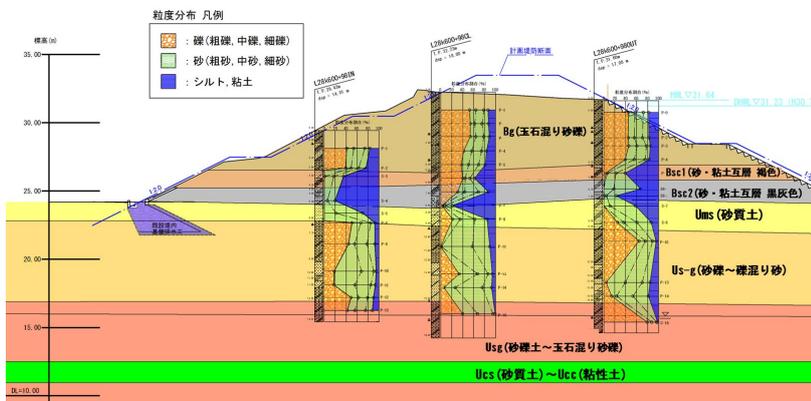
図-10 28.75k のボーリング調査結果と粒度分布試験結果

平成 19 年に浸透に対する安全性照査が実施されており、そのときに裏のり、表のり、裏のり肩付近の 3 本のボーリング調査が実施されている (図-10)。

その結果は概ねボーリング結果を裏付けるものではあった。噴砂の粒径加積曲線と一致する粒径加積曲線の土層はなかったが、基礎地盤の地表面付近に分布する Ums 層の粒径加積曲線が噴砂に近い傾向を示している。また、堤体下位に分布する Bsc2 層については堤体表のり～天端付近にかけてと裏のり尻付近とは粒度分布の傾向が異なり、堤体表のり～天端付近は、細粒分が 50%以下の砂質土であるが、裏のり尻付近の堤体では細粒分を 50%以上含む粘性土であることが確認された。

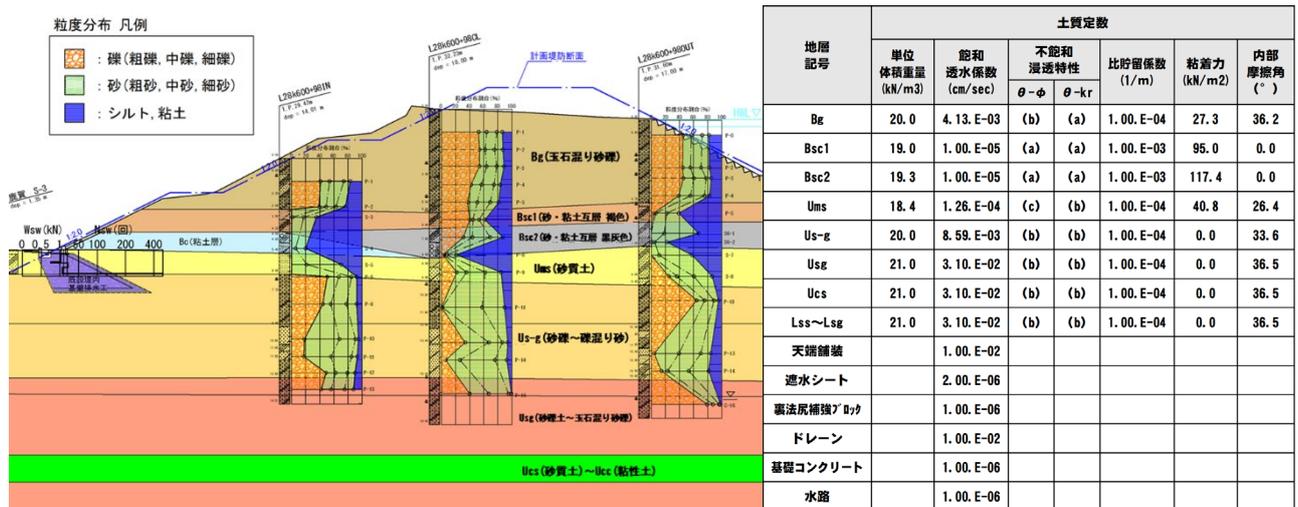
図-15 江の川左岸 28.75kにおける解析結果

河川水位上昇時における浸透に対する安全性照査の結果を図-15 に示す。堤体の危機管理型ハード対策である川裏のり尻ブロック上端の水平方向の局所動水勾配 (i_h) は 0.49 でほぼパイピングが発生する動水勾配となった。一方、堤体のり尻基礎地盤の置換工の上面における鉛直方向の局所動水勾配 (i_v) は 1.31 となった。また、堤内地の鉛直方向の局所動水勾配 (i_v) は 0.91, G/W は 0.99 であった。

なお、堤体裏のりすべりに対する安全率 F_s は 2.64 であった。

一方、図-15 に示すボーリング調査結果を用いて被災箇所をモデル化した解析結果によると、堤内地側は $G/W=0.99$ で、堤防設計指針において求められるパイピングに対する照査基準 $G/W \geq 1.0$ とほぼ同じ値を示していること、のり尻側は置換工による排水の影響もあり $i_v=1.31$ で、パイピングに対する照査基準 $i \leq 0.5$

これらのことから、堤内地とりのり尻付近の噴砂は、Usg 層のうち下部に堆積する基礎地盤砂礫層を浸透した河川水が間隙水圧の上昇を招き、上部に堆積するシルト質砂層を突き破り、噴砂が発生したものであると考えられる。特にのり尻側の局所動水勾配はパイピングが発生する $i=0.5$ を大きく上回る結果となって

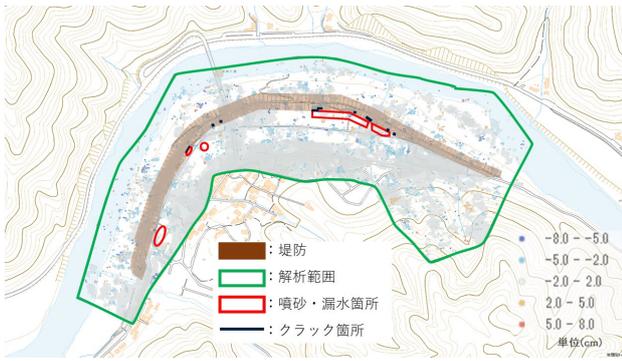
図-17 江の川鹿賀地区における衛星 SAR の解析結果

以下に標準的な手法による解析の結果を図-17に示す.

解析条件は閾値 0.90 とし, 解析時期は 2014 年 10 月 1 日から 2018 年 8 月 29 日までの地表面の経時変化を対象とし, 解析範囲は青枠の範囲内, つまり堤内地, 堤外地含めて実施した. 寒色系 (青色) が沈んでいる箇所, 暖色系 (赤色) が浮き上がっている箇所を示す. 図中に示す赤枠は主な噴砂箇所, 青線は亀裂箇所を示した. この結果, 沈下や隆起の箇所は変状箇所とは関係なくランダムに出現しており, 標準的な手法で解析を行ってもパイピングに伴う噴砂や堤体の陥没やすべりを観測することは困難であると考えられた.

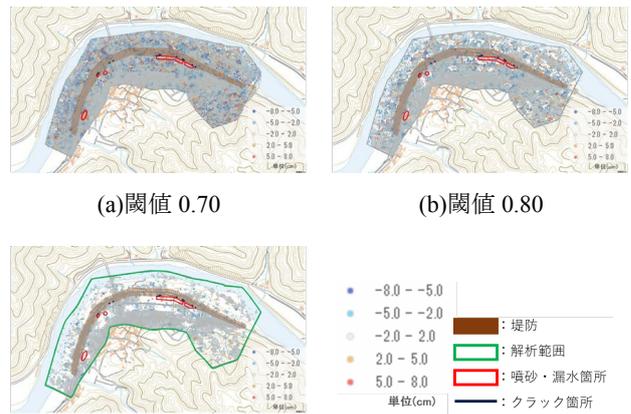
図-18 閾値を変えた場合の衛星 SAR の解析結果

閾値を変化させて解析を行った結果について, 0.10 刻みで図-18 に示す. 解析結果によると, 堤内地, 堤外地堤防で様々な変状がプロットされるものの, 変状位置との相関は見られない. また, 閾値を大きくするほど誤差を許容しない解析となるため, 変動を示す地表面の変動を示すプロットは少なくなるものの地表面の相対的な変動の信頼性は高くなるが, 被災箇所での地表面変動量の明瞭な違いは可視化できなかった.

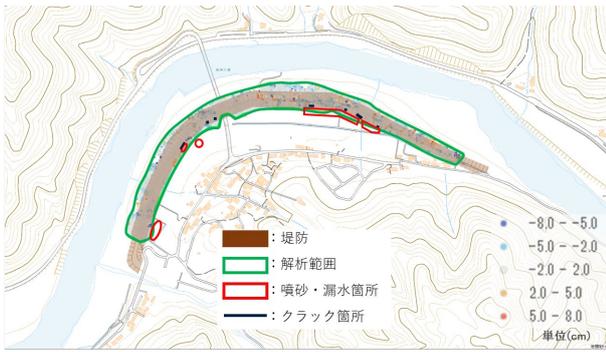
図-19 堤防周辺の範囲における解析結果

解析範囲を堤体の範囲 (緑枠内) で設定した場合と, 被災箇所絞った場合の比較を行った. まず, 堤体付近を対象範囲として設定した場合 (図-19) は, 顕著な変状が堤体に出ていない箇所でも, 地表面の変動を示すプロットがランダムに生じている. 一方で, 被災箇所絞った解析 (図-20) に関しては, 噴砂・漏水に伴う堤体のクラックが発生している箇所でも, プロットの集中が見られた. また, 噴砂・漏水に伴う堤体のクラックがある場合, 堤体の陥没が予想されるが, プロットは図-20 の左側は隆起が卓越したり, 逆に図-20

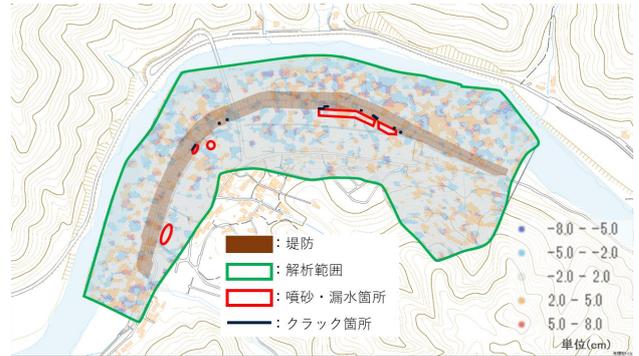
図-21 2018.3.17～2018.7.21の解析結果

解析対象時期全ての地表面変動量データを用いた時系列解析の結果を図-21、被災前後の地表面変動量の差分を用いた2時期解析の結果を図-22に示す。噴砂・漏水やクラックといった被災箇所と、周辺のプロットの色(隆起と沈降)について見てみると、時系列解析と2時期解析における被災箇所での地表面変動量の明瞭な違いは確認されなかった。したがって、解析対象時期全てのデータを用いた場合も、2つの時期の差分を取った場合も被災箇所での地表面変動量の明瞭な違いは可視化できなかった。

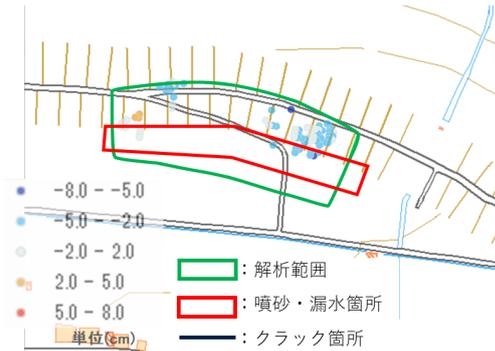
図-20 被災箇所周辺の範囲における解析結果

の右側は沈降が卓越したりしており、現象とは異なる解析結果となった。

プロットの集中度合いと変状の関係を見ると、図-20の緑枠内のプロットの集中している箇所ではクラックが生じている。地盤のプロットは隆起・沈降の傾向が合致していないものの、解析範囲をしばると、堤体の変状部分の抽出の可能性があることが考えられる。
