## 研究報告

# 高知県菜生海岸における被災事例調査

岡安徹也

調査第一部  
上席主任研究員

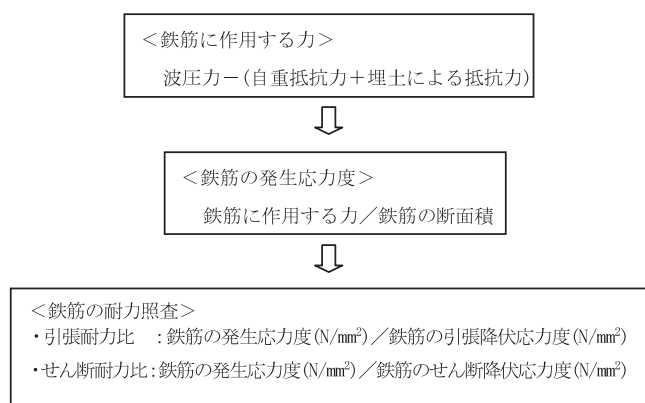
計画波で最大の耐力比が発生しているNo2断面の耐力比を1.0とした場合の相対耐力比の照査結果を図－２，図－３に示す。

また、各断面と堤防損傷状況との関係を図2.5に示す。検討結果より、次のようなことが考察される。

・過去10年ではパラペットに波力が作用せず、計算結果だけで判断すれば、これまでの来襲波浪はパラペット部を損傷させるような波浪ではなかったと推測される。

・倒壊及び損傷した区間（No2,No3,No4）は、それ以外の区間（No1,No5）より相対耐力比が大きい値となっている。
