# 平成28年(2016年)熊本地震 における河川堤防の被害と復旧

—大規模地震時における河川堤防の初動調査のあり方について—

河川政策グループ  
主任研究員  
柳 焔 亨

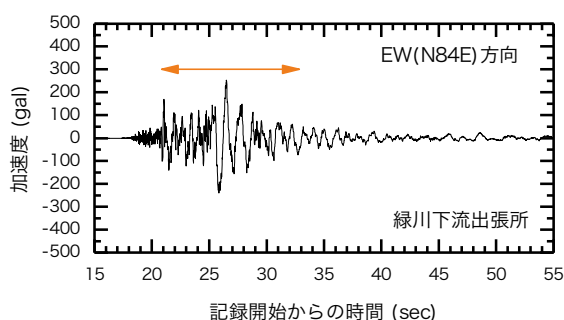
図1.1.2 緑川下流出張所における平成28年4月14日21時26分頃に発生した地震の加速度記録（東西方向）<sup>[7]</sup>をもとにJICEで作成

直轄河川の施設においては、熊本河川国道事務所緑川下流出張所（震源からほぼ西方に約11km<sup>[8]</sup>）の地表面（標高7mから深度約1m）で地震動が記録されている<sup>[7]</sup>。東西方向（EW；但し地震計の北方向は、真北から6度ほど西に回転して設置されている）の加速度記録波形を図1.1.2に示す。図中には、加速度が初めて50galを超えた時点から50galを下回った時点までの地震動継続時間を併せて示しているが、14日発生地震の地震動継続時間は約12秒程度と、過去に発生した内陸直下型の地震動と比較<sup>[10]</sup>して短時間であるといえる。

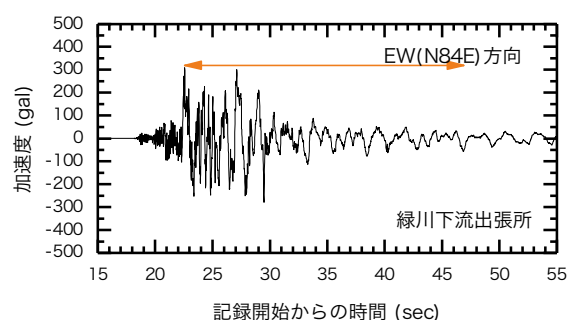
図1.1.4 緑川下流出張所における平成28年4月16日01時25分頃に発生した地震の加速度記録（東西方向）<sup>[7]</sup>をもとにJICEで作成

約7km<sup>[9]</sup>の地表面で地震動が記録されている<sup>[7]</sup>。東西方向の加速度記録波形を図1.1.4に示す。図中には、図1.1.2と同様に地震動継続時間を併せて示しており、16日発生地震の地震動継続時間は約25秒程度と、こちらも、過去に発生した内陸直下型の地震動と比較<sup>[10]</sup>して短時間であるといえる。
