# **東日本大震災を踏まえた河口堰・水門等のあり方について**

## **骨子(たたき台)**

**東北地方太平洋沖地震を踏まえた河口堰・水門等技術検討委員会**

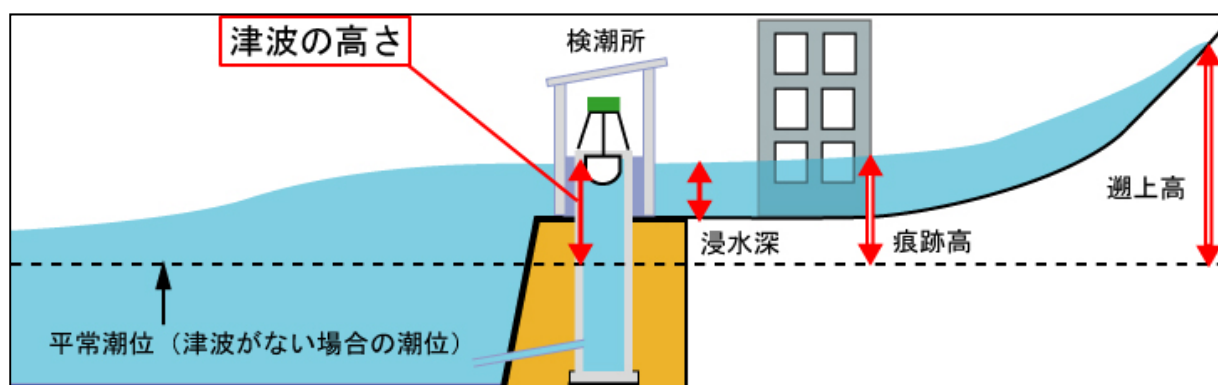
○**痕跡高（浸水高、遡上高）**：津波がない場合の潮位（平常潮位）から津波痕跡までの高さ。痕跡高の中に浸水高と遡上高が含まれる。

**浸水深**：地盤から津波痕跡までの高さ。

検潮所における津波の高さと浸水深、痕跡高、遡上高の関係（出典：気象庁HP）

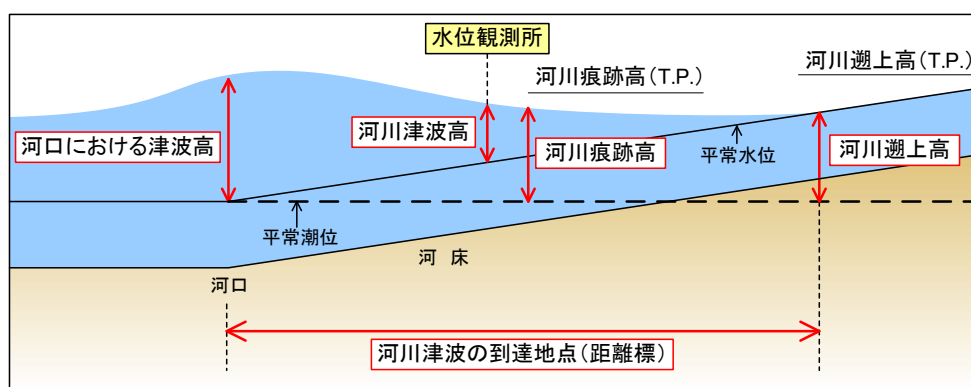
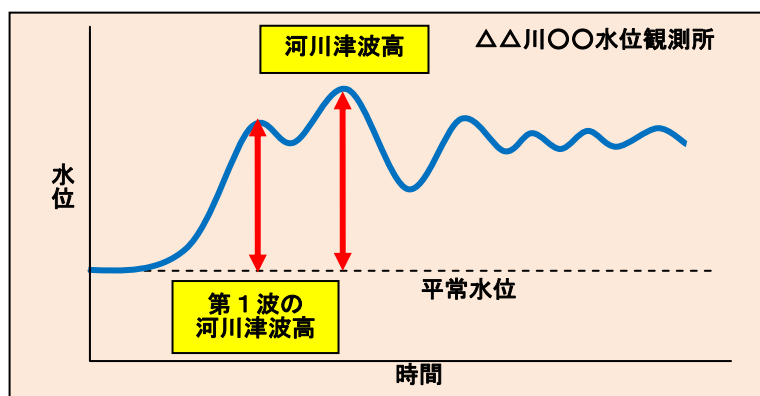
#### 本委員会における河川津波高等の定義

○**河口における津波高**：河口における津波がない場合の潮位（平常潮位）から、津波によって水位が上昇した高さ（極値）の差。

○**河川津波高**：各観測地点において、河川津波がない場合の水位（平常水位）から、河川津波によって水位が最も上昇した高さ（極値）の差。  
「〇〇水位観測所における河川津波高」として用いる。

○**河川痕跡高**：ある地点において、河川津波によって水位が最も上昇した高さを基準面から表した値。基準面としては河口における津波高と同様、平常潮位とする。

○**河川津波の到達地点**：河川津波が到達した地点（距離標）。

○**河川遡上高**：河川津波の到達地点における基準面からの高さ。基準面としては河口における津波高と同様、平常潮位とする。
